# 個別施設計画様式(参考)

## 県有建築物保全点検結果報告書

施設名称: 伊豆沼・内沼サンクチュアリセンター

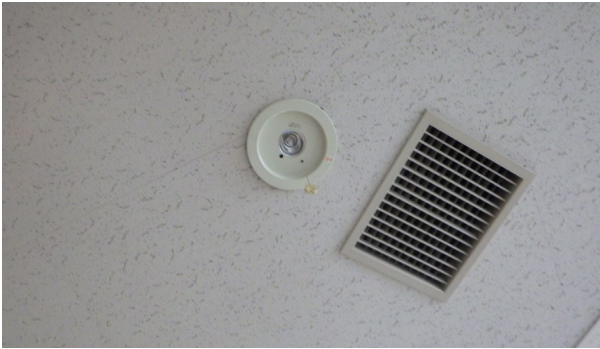
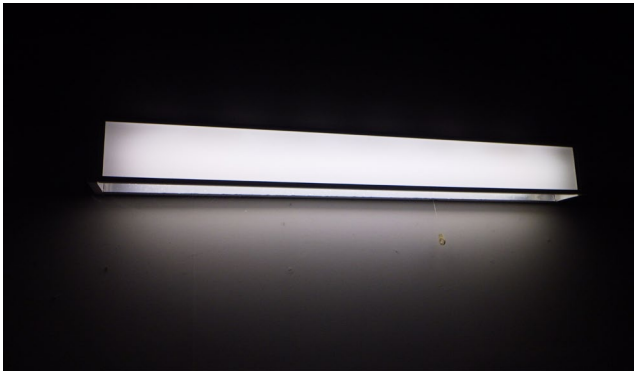
5-1

| 項目 | 指摘事項(不具合内容, 関係法令) 及び対策等 | |
|---|---|---|
| | 非常用照明が点灯しない箇所があります。 | D |

非常用照明が点灯しない箇所があります。  
火災等の停電時において外部へ避難誘導するための重要な設備です。点灯試験を行い、未点灯の  
非常用照明についてはバッテリー交換又は器具交換が必要です。

| 項目 | 指摘事項(不具合内容, 関係法令) 及び対策等 | |
|---|---|---|
| | (対策等)<br>火災等の停電時において外部へ避難誘導するための重要な設備です。点灯試験を行い、未点灯の非常用照明についてはバッテリー交換又は器具交換が必要です。 | |

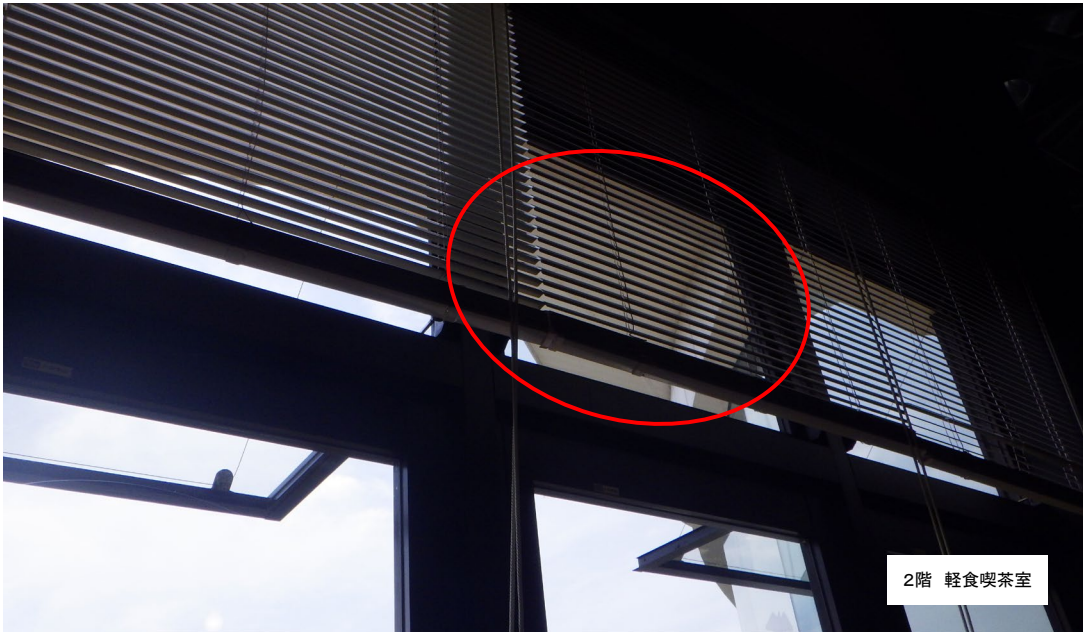
5-2

| 項目 | 指摘事項(不具合内容, 関係法令) 及び対策等 | |
|---|---|---|
| | 1階研修室、2階軽食喫茶室の排煙窓の一部が作動しません。 | D |

1階研修室、2階軽食喫茶室の排煙窓の一部が作動しません。  
火災等の際に外部へ発生した煙を排出するための重要な設備です。定期的に動作確認を行い、開閉  
不良のあるものについては修繕が必要です。

| 項目 | 指摘事項(不具合内容, 関係法令) 及び対策等 | |
|---|---|---|
| | (対策等)<br>火災等の際に外部へ発生した煙を排出するための重要な設備です。定期的に動作確認を行い、開閉不良のあるものについては修繕が必要です。 | |

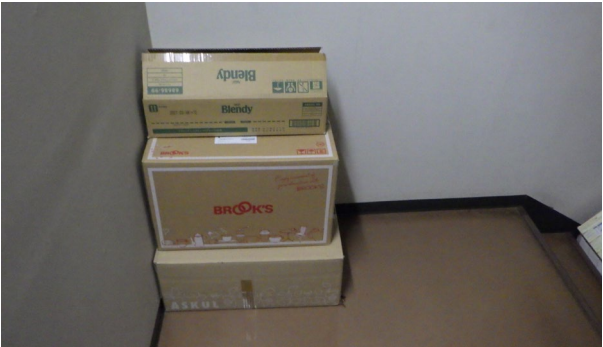
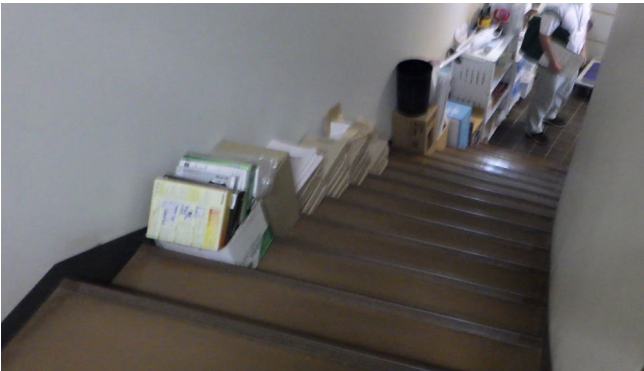
5 - 3

| 項目 | 指摘事項(不具合内容, 関係法令) 及び対策等 | |
|---|---|---|
| | 階段の避難経路上に物品が放置され、火災時等の避難に支障があります。 | D |

| | 判定等 | 施設名称<br>伊豆沼・内沼<br>サンクチュアリ<br>センター | 建物棟名称<br>伊豆沼・内沼<br>サンクチュアリ<br>センター | 判定<br>D | 階段の避難経路上に物品が放置され、火災時等の避難に支障があります。<br>火災等の際の避難に支障がないよう維持管理してください。 |

| 項目 | 指摘事項(不具合内容, 関係法令) 及び対策等 | |
|---|---|---|
| | (対策等)<br>火災等の際の避難に支障がないよう維持管理してください。 | |
