地震後の設備健全性確認

<(4)震災時の津波調査> (No.4関連)

平成27年7月29日

東北電力株式会社

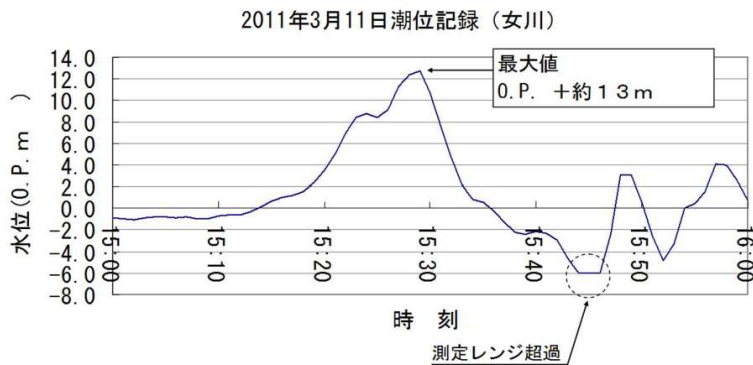
潮位計で観測された津波の高さは、O.P. 約+13m※であった。

※ O.P.(女川の基準面: 東京湾平均海面-0.74m)にて表示。
今回の地震発生後に公表された国土地理院による女川原子力発電所周辺の地殻変動(約1m:速報値)を考慮。

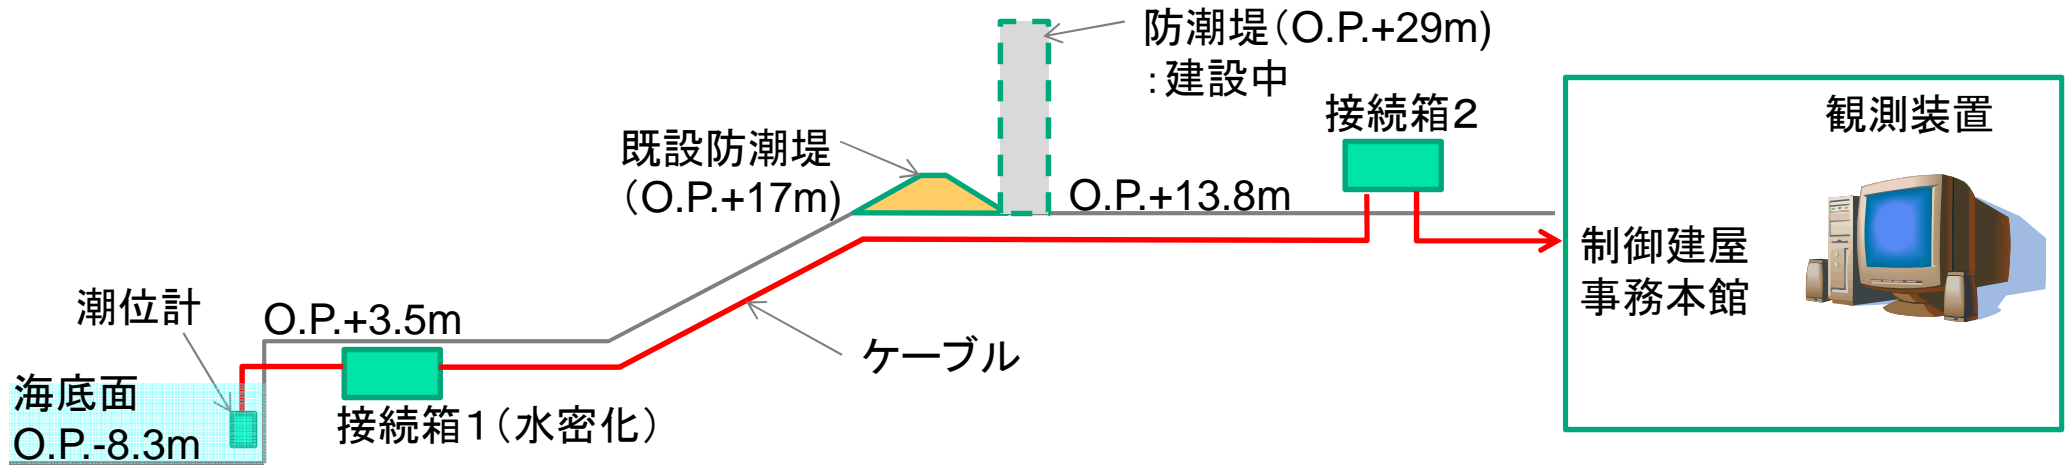
欠測原因 : データ中継装置(接続箱)が津波により冠水し、使用不能となったこと。

対策 : 接続箱を水密化し、地中(マンホール内)へ設置。地中ケーブルで建屋へ接続。

また、測定範囲を以下のとおり拡大し、防潮堤高さ(O.P.+29m)以上まで計測可能とした。

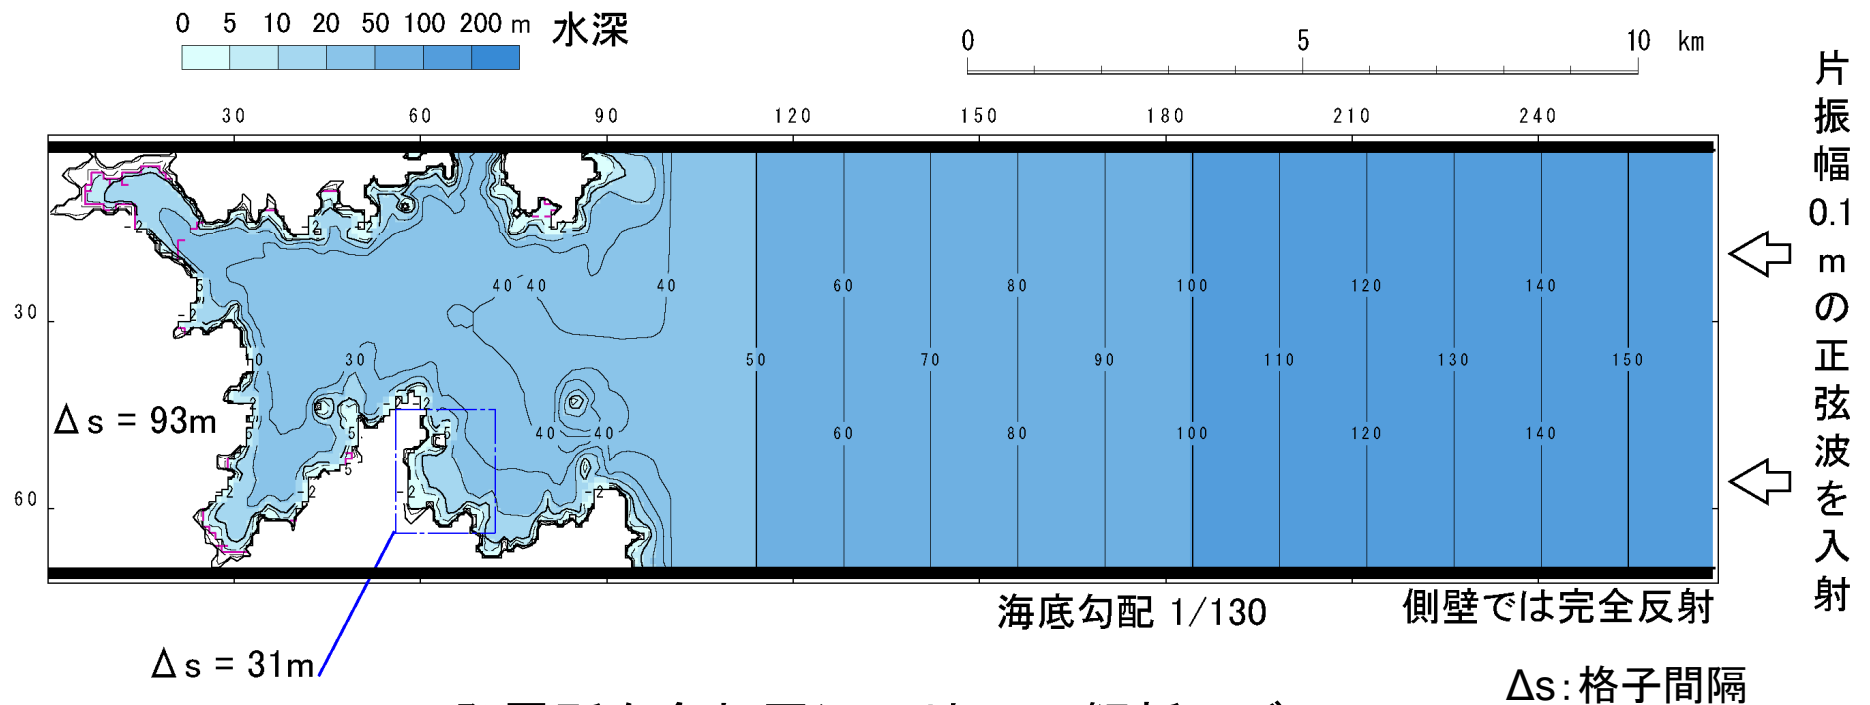
発電所を含む周辺の地形の解析モデル

発電所を含む周辺の地形をモデル化し, その沖合いから一定振幅(0.1m)の正弦波を入射波として与え, 各水位抽出点(次頁)の水位増幅(卓越モード)を把握した。

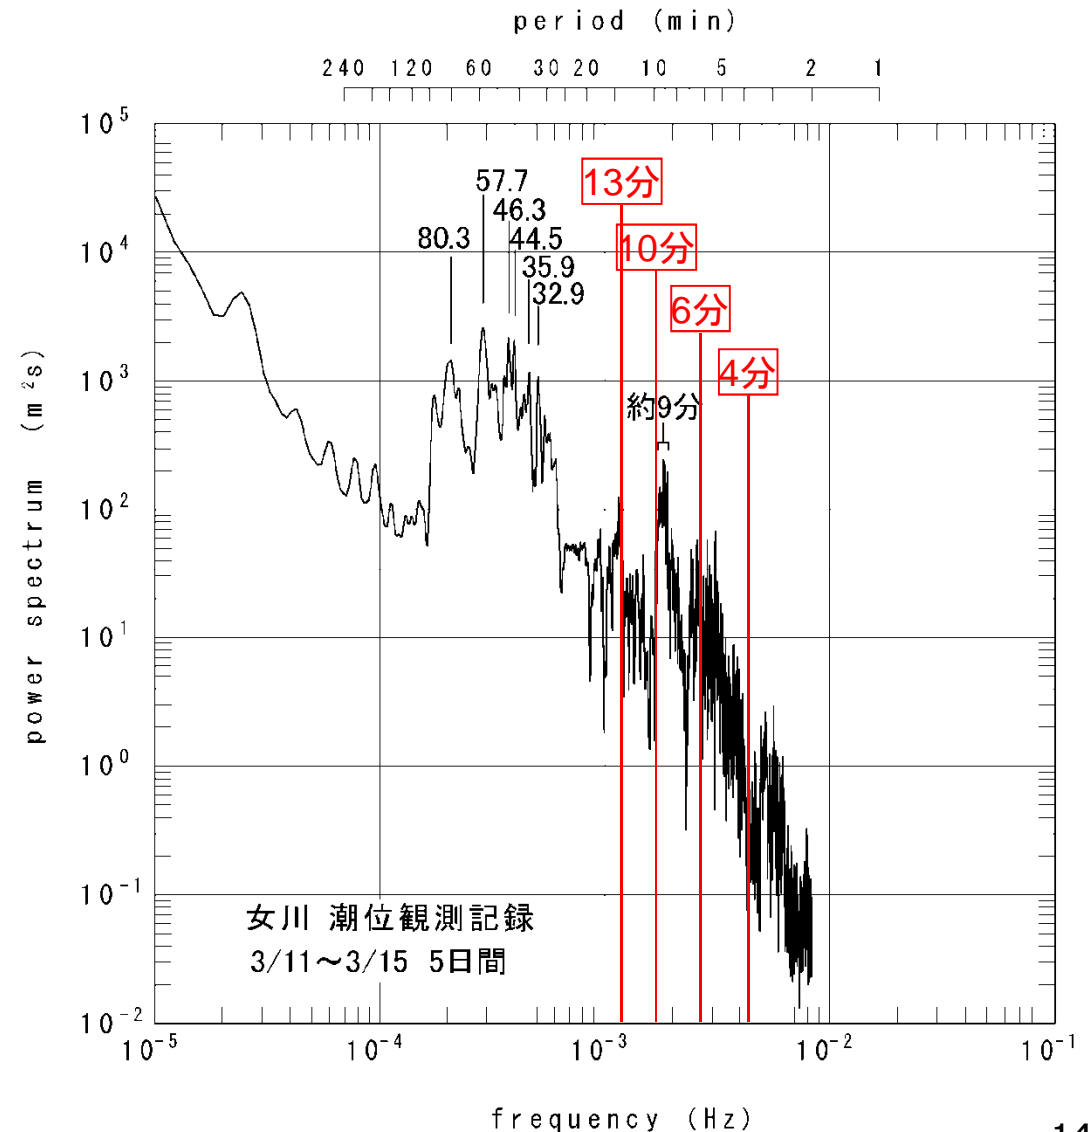
・3. 11地震津波の観測波形のスペクトル解析から得られる約9分のピークは、発電所敷地前面の湾形状を呈する地形の固有周期10分に対応したものと考えられる。

・また、微弱ではあるが女川湾湾口部を節とする13分の卓越モード、並びに東防波堤先端～山王島を節とする地形の固有周期6分に対応した小さなピークも確認できる。

・なお、発電所港湾の固有周期4分付近にも幾つかの小さなピークはあるものの、対応は明確には確認できない。

・以上のとおり、女川原子力発電所の周辺の地形等による固有周期は、今回観測された3. 11地震津波の周期(50分前後)よりも短いことを確認した。

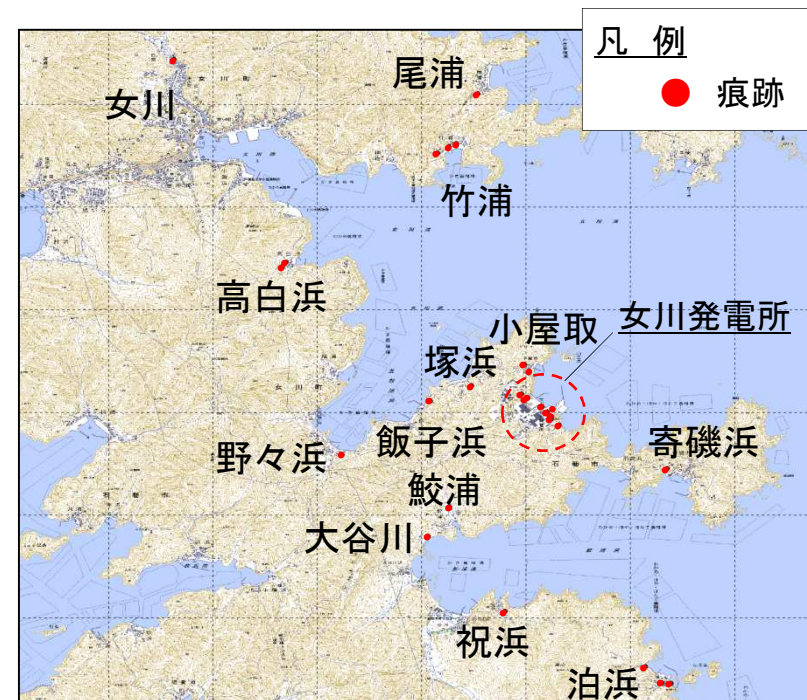
■ 女川原子力発電所敷地および宮城県牡鹿郡女川町尾浦から宮城県石巻市泊浜泊を対象に、痕跡調査(調査期間:平成23年3月26日~4月6日)を実施。

■ 海水により運搬された漂流物、建物に残った痕跡跡を、RTK-GPS法及び水準測量により浸水高あるいは遡上高を計測し、発電所敷地内で11地点、発電所敷地周辺で22地点のデータを取得。

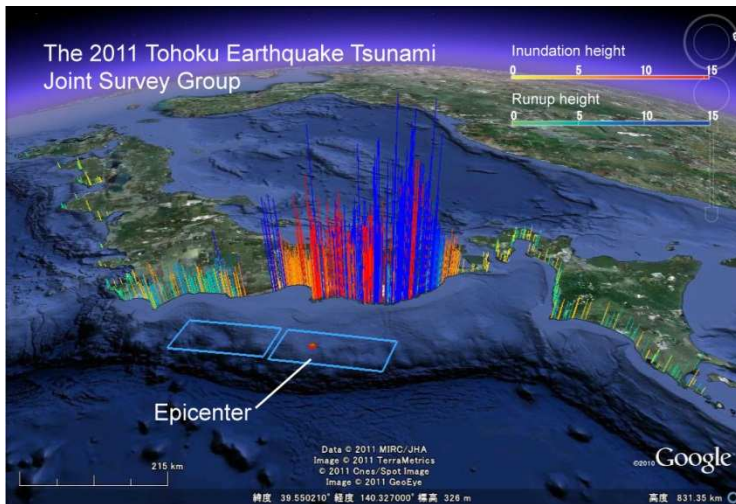
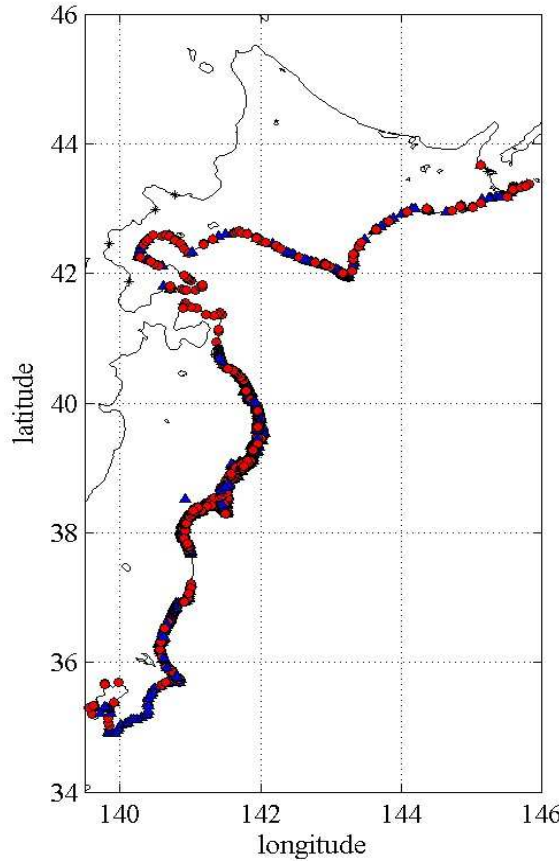
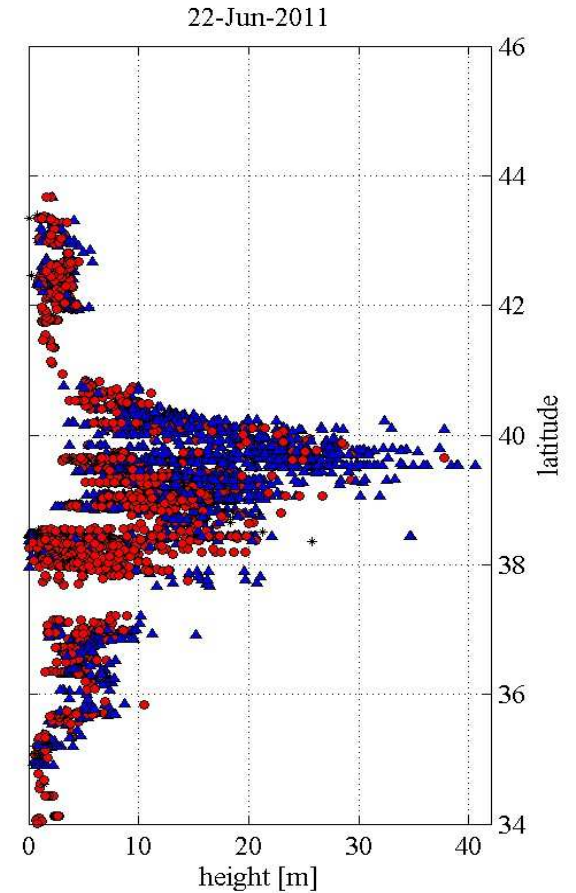
浸水高(赤色丸)・遡上高(青色三角)

■ 東北地方太平洋沖地震津波合同調査グループの調査結果から、北海道太平洋北部沿岸から千葉県房総半島沿岸部のデータを取得(合計2,635点※)。

※: 位置情報や浸水高の記載がないデータや、信頼度がDまたはW(微弱な津波)のデータ等を除外した合計2,635点を使用。

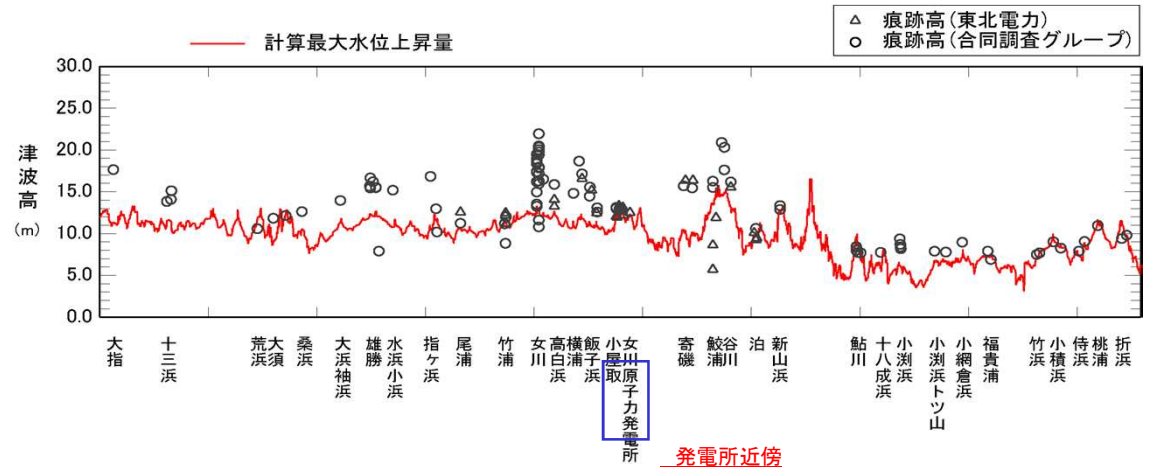
痕跡高と計算値の比較(発電所周辺)

■「東北電力」,「東北地方太平洋沖地震津波合同調査グループ」による発電所周辺の痕跡高と計算値を比較し,概ね痕跡高を再現できていることを確認。

K	κ	n
1.15	1.24	123

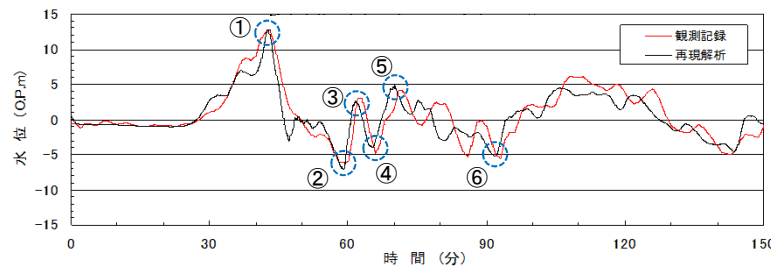
●女川原子力発電所の潮位計で観測された水位と解析で得られた水位は良く一致している

観測記録	再現解析
①	+12.25m	+12.23m
②	-6.58m	-7.57m
③	+2.53m	+2.17m
④	-5.41m	-4.54m
⑤	+3.47m	+4.15m
⑥	-6.18m	-5.76m

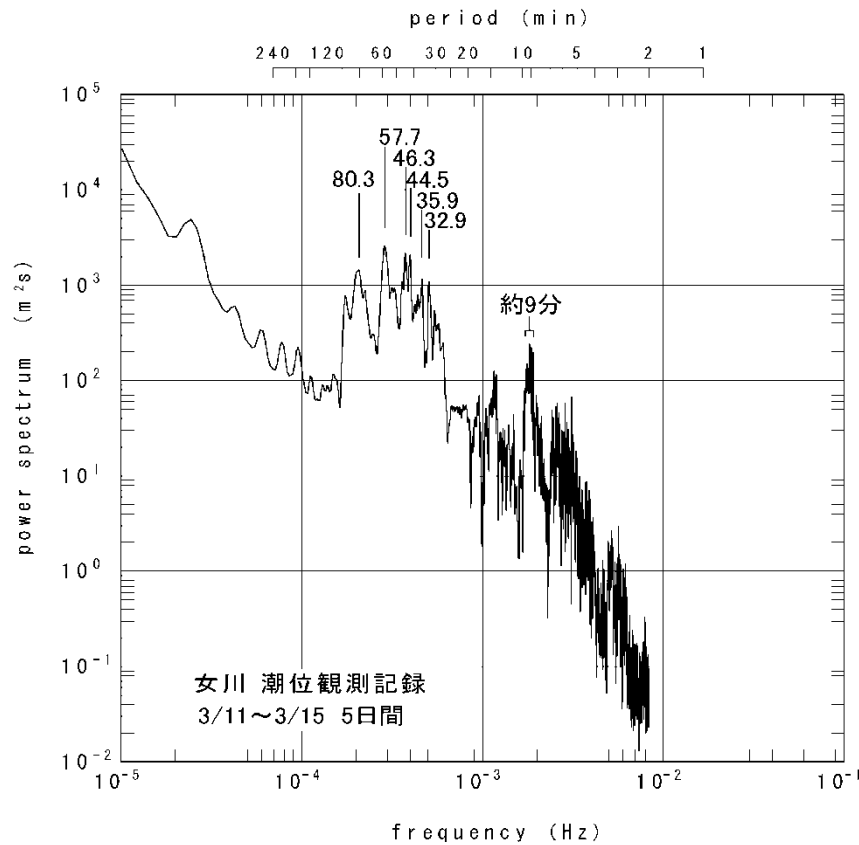
潮位観測記録を用いたスペクトル解析結果

■ 潮位観測記録, 再現解析のスペクトル解析結果は以下のとおり。

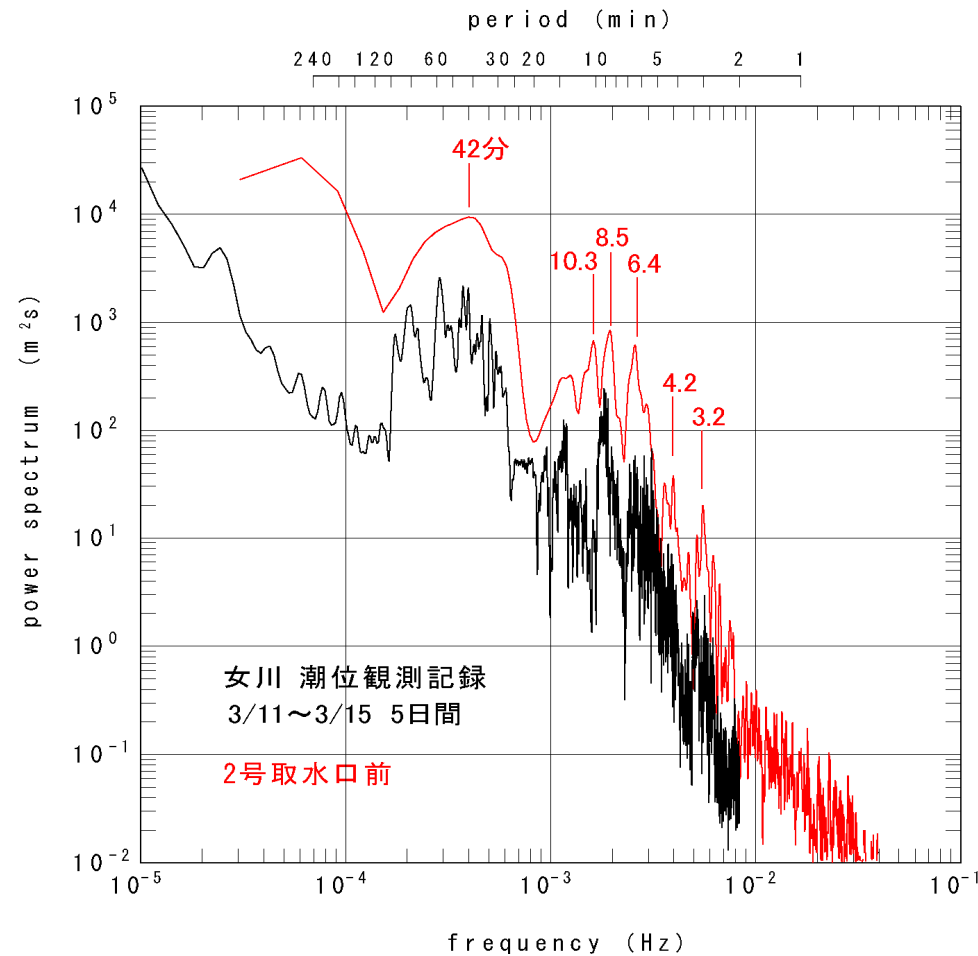
■ 潮位観測記録と再現解析のスペクトル解析結果を重ね合わせた。

- ・ 津波最高水位を記録した第1波の周期(40分~50分)の周波数が整合的であることを確認した。
- ・ 9分程度の比較的短周期の成分も整合的である。
