# 震災前後における底質の変化について

シルト含有率(%)

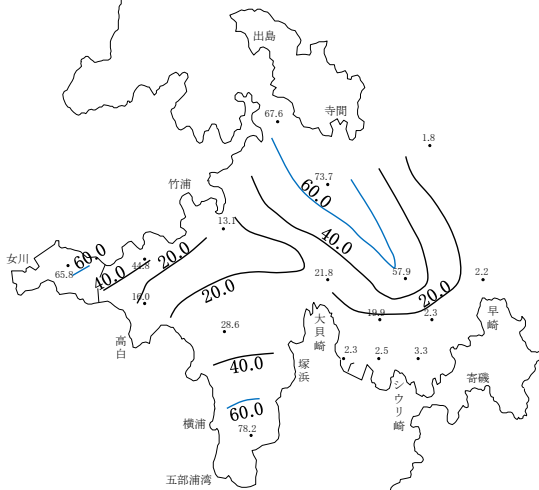
震災前 (平成22年8月)

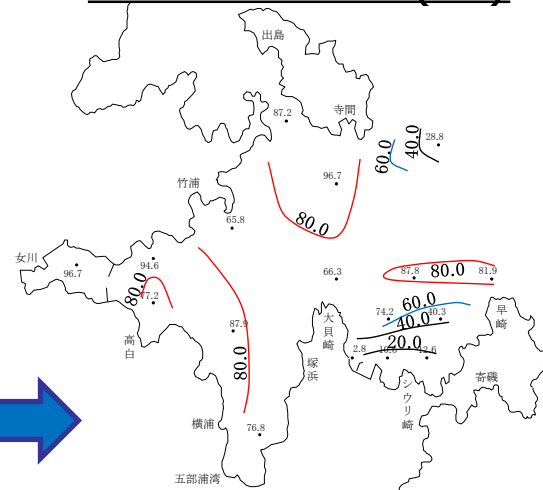
震災後 (平成23年8月)

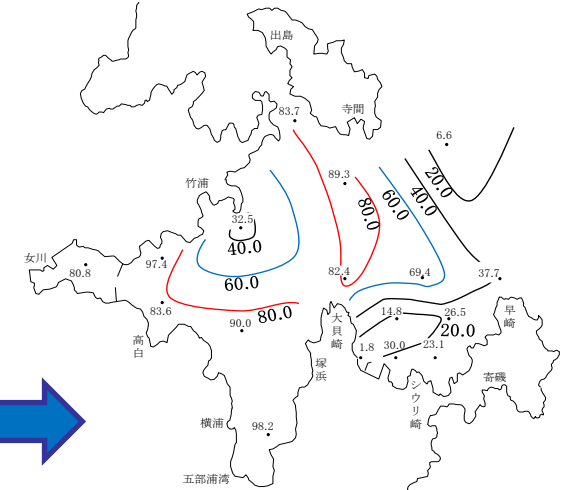
震災後 (平成24年8月)

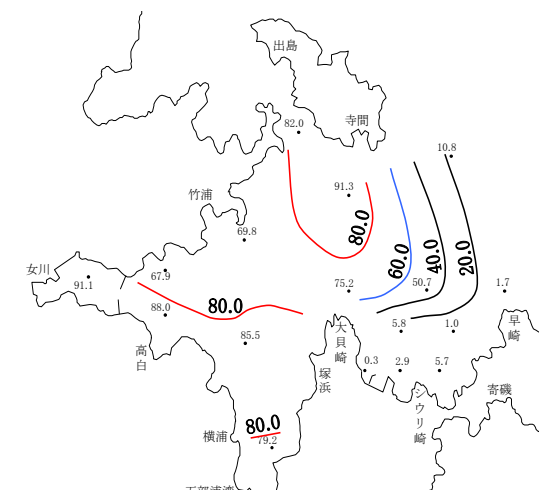
震災後 (平成27年8月)

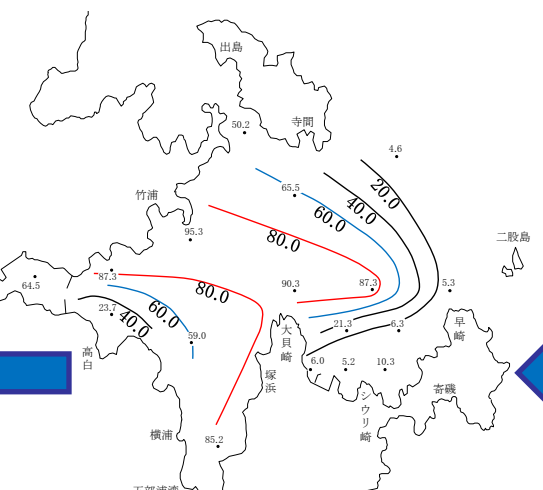
震災後 (平成26年8月)

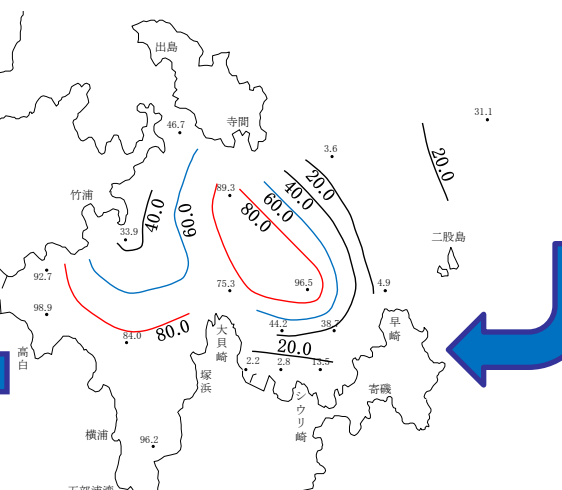
震災後 (平成25年8月)
