女川原子力発電所の状況について

東北電力株式会社

(1) 女川原子力発電所2号機管理区域における放射性物質を含む水の漏えいならびに作業員への被水について(1/3)

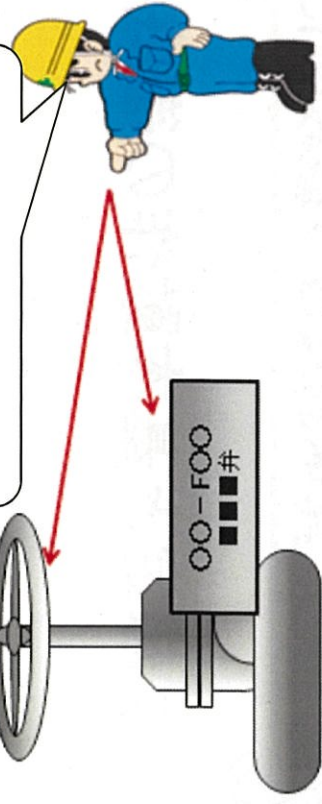
中央制御室の運転操作や現場の弁操作, 電源操作および安全処置のための作業札の取付け・取外し作業時に操作対象を「指差呼称」する。

指差呼称(ハンドルと弁名板を確認)

■■■弁「開」します

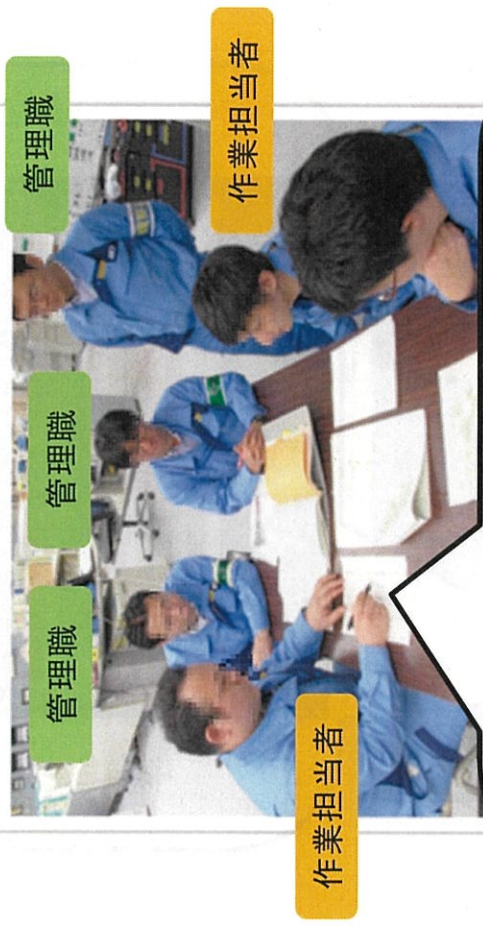
作業のリスク想定 チェックシート(水張り時イメージ)

- 起こりえるリスクは何か。
 - ・ 操作対象の弁、機器を間違え
 - ・ 操作し忘れによる、水漏れ等を起こす
- リスクに対する対策は何か。
 - ・ 指差呼称やダブルチェックを確実に実施する
 - ・ 作業前の1分間ドリルを必ず実施する
- 管理職からの指導・助言
 - ・ 役割分担と連絡手段を明確にしておくこと
 - ・ 想定外の事象が発生したら、立ち止まり、必ず管理職に報告すること

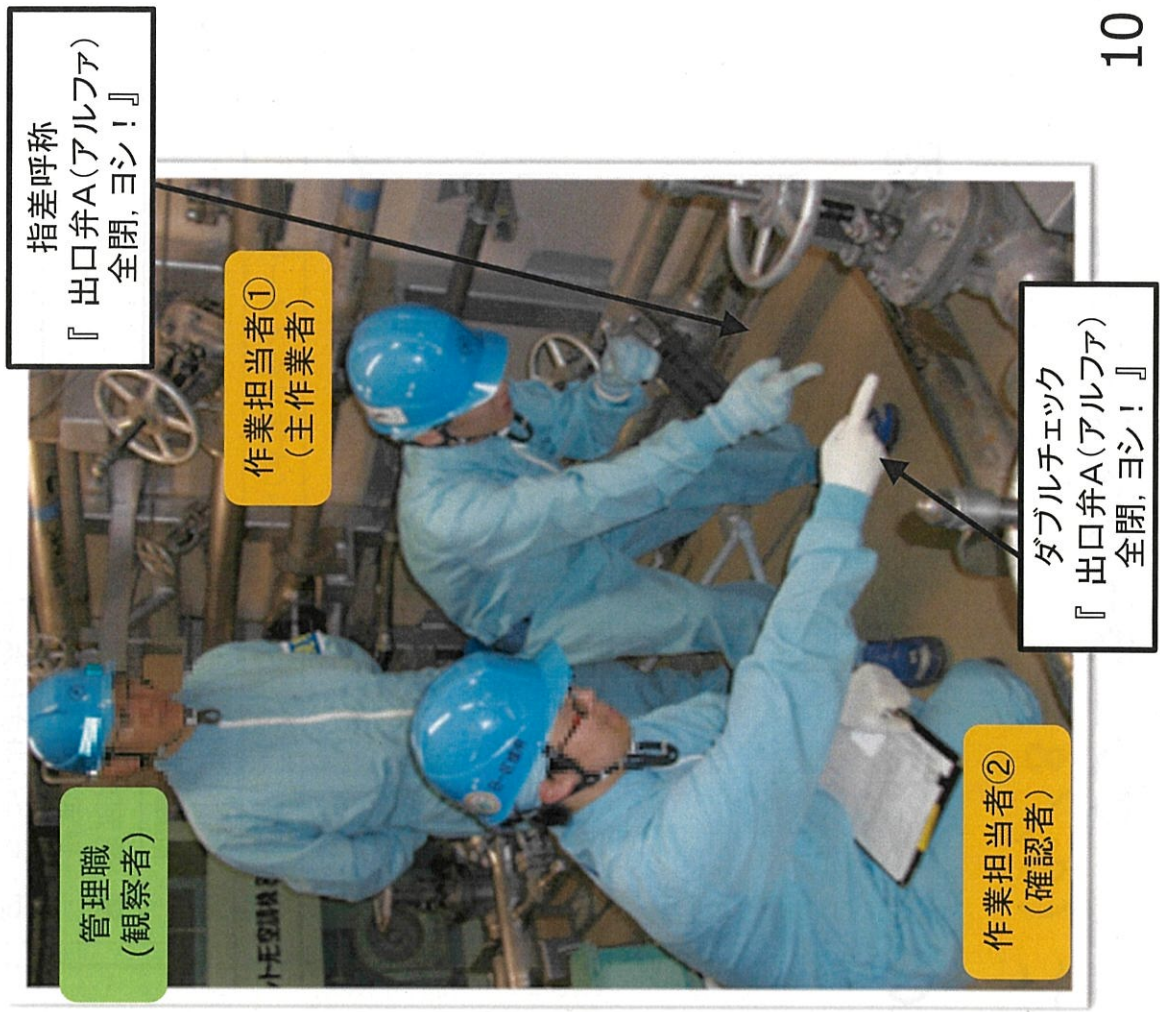
- 作業担当者は、現場で作業をする際、作業手順に基づき、指差呼称、ダブルチェック等を確実に実施する。
- 管理職（観察者）は、作業担当者の基本動作の実施状況、作業への取り組み状況を随時観察し、指導や助言を行う。
