災害に強い川づくり緊急対策事業 アクションプラン

宮城県土木部河川課

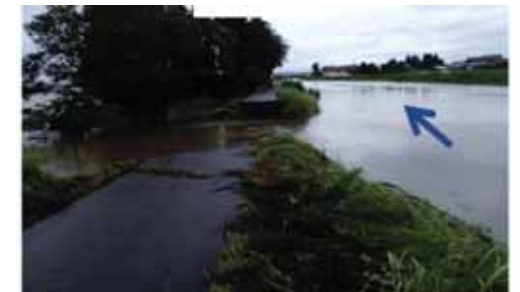
<決壊した堤防(渋井川)>

- ▶ 平成27年9月関東・東北豪雨では、大崎市古川西荒井字東田地区において、増水による浸透流の影響で堤防の脆弱化が進み強度低下が生じた結果、左岸側で約85m(3箇所)にわたり堤防が決壊し、床上100戸、床下300戸、約213haの浸水被害が発生しました。
- ▶ 原形に復旧する災害復旧事業のみでは事業効果が限定されることから、一連区間において、脆弱な堤防を補強する改良復旧事業を行い、被災流量を安全に流下させ、再度災害を防止します。

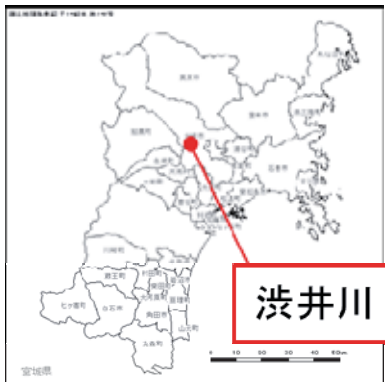
上流部決壊箇所

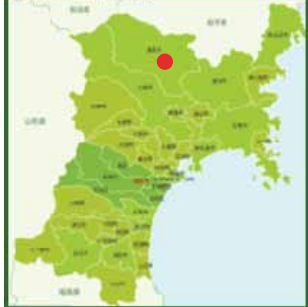
位置図

- 迫川は宮城県県北部の低平地を貫流し、数多くの支川を合流し旧北上川に合流する河川です。平成26年度に長沼ダムが竣工し、ダム上流部の河道整備を鋭意進めています。
- 平成27年9月関東・東北豪雨では、流下能力不足のために堤防から越水し、栗原市築館において浸水被害や国道等の通行止めが生じたことから、再度災害を防止するため、災害対策等緊急事業推進費を活用し、引き続き若柳地区の河道掘削を実施します。

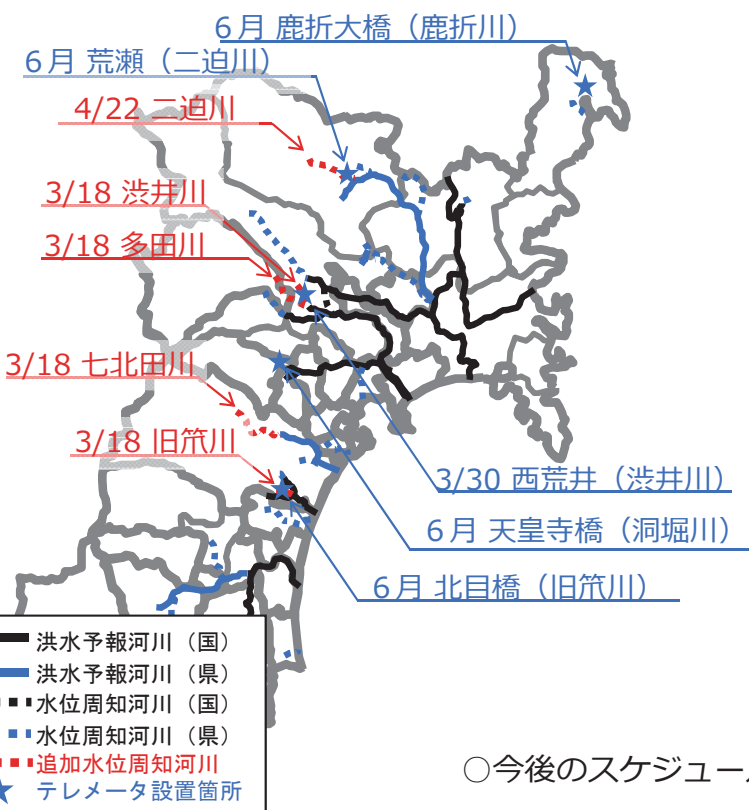
○水位周知河川（平成28年5月までに追加した河川）（左図の赤字箇所）
 ・5河川（渋井川，多田川，七北田川，旧笹川，二迫川）

○テレメーター（平成28年6月までに追加した箇所）（左図の青字箇所）

- ・西荒井（渋井川）
- ・鹿折大橋（鹿折川）
- ・荒瀬（二迫川）
- ・天皇寺橋（洞堀川）
- ・北目橋（旧笹川）

- 水位周知河川は、これまでに21河川を指定し、水位情報を市町村に提供してきましたが、昨年度の豪雨被害を受け、より円滑な避難が行えるよう、平成28年5月までに5河川の追加指定を行い、26河川で運用を開始しています。今後、平成29年度に4河川を追加し、合計30河川で運用していく予定です。
- テレメーターは、平成28年6月までに5局（渋井川等）を追加し、宮城県土木部総合情報システム（MIRAI）での一般公開を開始しています。平成30年度までに27局追加し、合計124局で運用していく予定です。
- 監視カメラは、平成28年2月に洪水予報河川（3河川）に4箇所設置している河川監視カメラの映像を公開し、今後、平成30年度までに36箇所追加し、出水期の観測体制の強化を図っていく予定です。

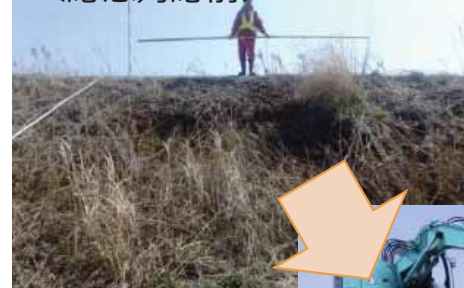
<応急対応前>

今回点検 河川数	堤防延長 (左右岸合計) km	応急対応を実施した変状箇所数					計 (箇所)
		亀裂 (箇所)	陥没・不陸 (箇所)	法崩れ (箇所)	小動物の穴 (箇所)	護岸空洞化 (箇所)	
11 河川	149.6	1	1	5	23	1	31

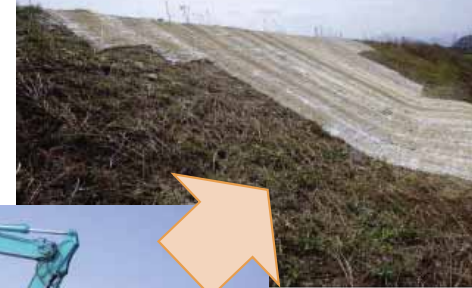
<対応後>

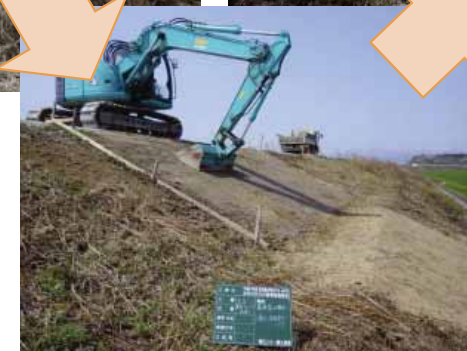
<施工状況>

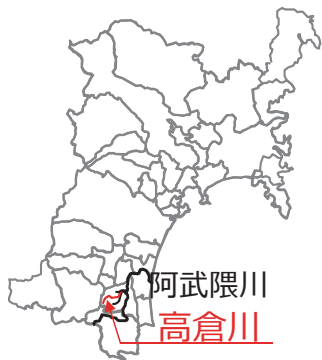
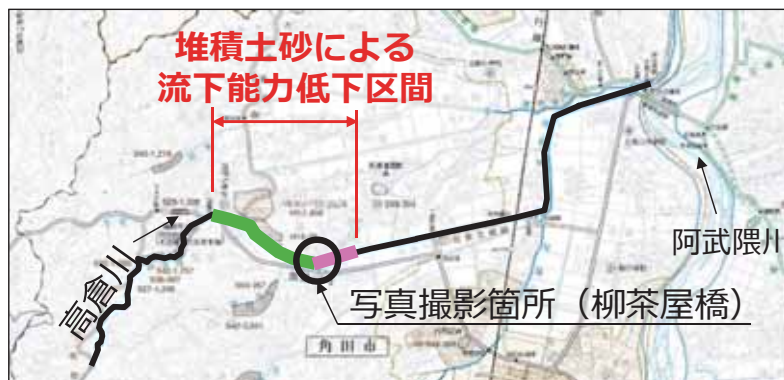
堆積土砂を撤去した事例

- : 平成27年度に土砂撤去実施
- : 平成28年度以降に実施

- 土砂の堆積や支障木の繁茂によって川の流れが阻害されます。
- このため、土砂の撤去や支障木の伐採により、河川が本来有する流下能力を取り戻し、河道断面を維持します。
- 堆積土砂マップ・支障木マップの作成や、河川カルテシステム（履歴等のデータベース化）の利活用を図り、限られた予算の中で、より効率的で効果的な維持管理をしていきます。

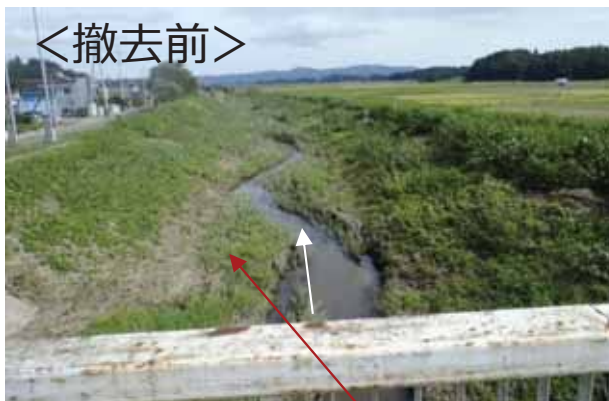
流下断面

阻害率（堆積土砂÷流下断面）23%
流下能力 $Q \approx 45 \text{m}^3/\text{s}$
（5年に1度程度の降雨に対応）

堆積土砂撤去によって、一連区間の流下能力が21%改善し、治水安全度も5年に1度程度から10年に1度程度の降雨対応まで改善

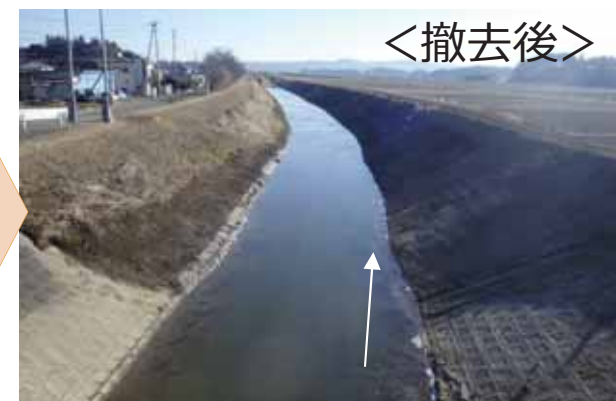
土砂撤去
（流下能力の改善）

阻害率（堆積土砂÷流下断面）2%
流下能力 $Q \approx 60 \text{m}^3/\text{s}$
（10年に1度程度の降雨に対応）
