5.工事実施上の課題とアドバイザーからの意見

(2) 環境配慮の実施

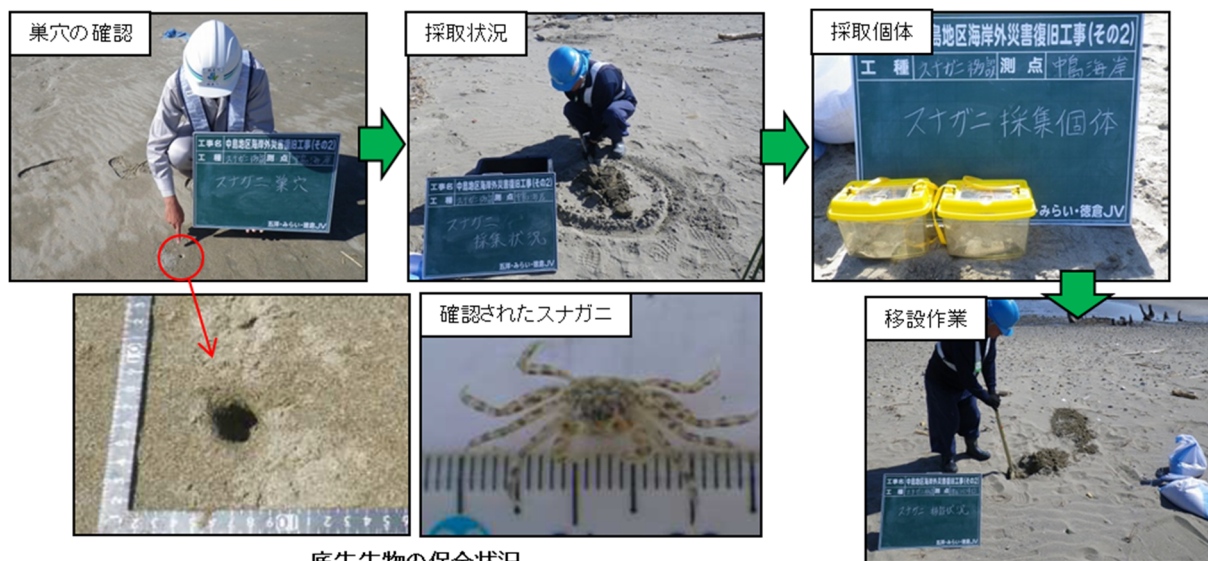
写真 4-3-3 移植実施状況【中島海岸】

- ・ スナガニの巣穴を確認した後、巣穴周辺から掘り上げて個体の採取を行った。
- ・ 採捕後、砂ごと移植先に運搬。移植先に穴を掘り、砂ごと移植を行った。

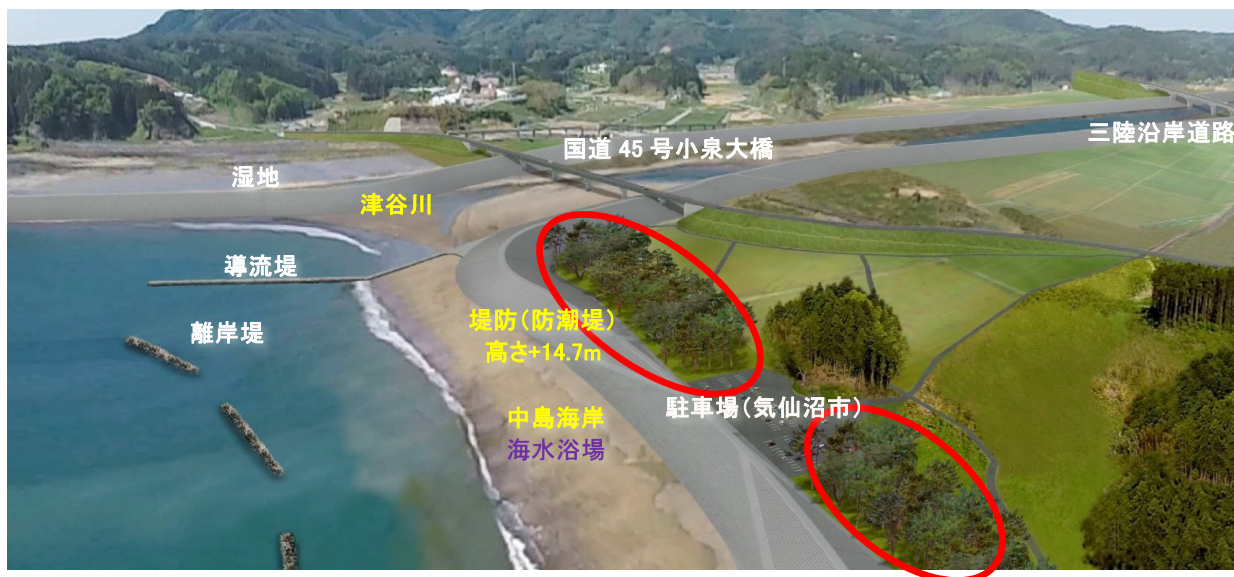
写真 4-3-4 防潮堤背後緑化イメージ【中島海岸】

中島海岸については、天端高 T.P.+14.7m の長大な防潮堤が整備されるため、背後地と一体となった景観の形成及び、生態系の多様化による海岸環境の保全を図ることを目的として、防潮堤背面の緑化を実施した。

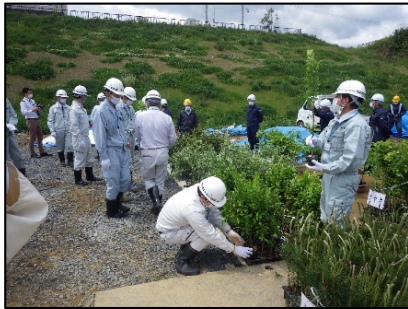
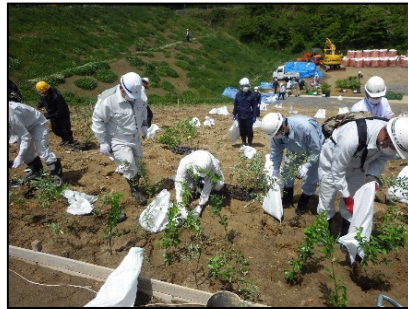
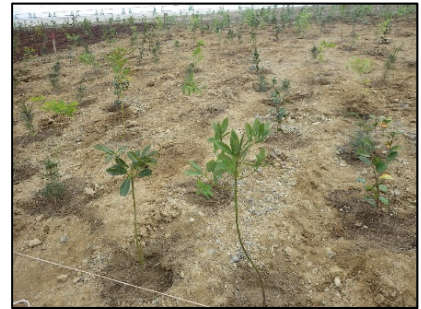
写真 4-3-5 植栽作業状況【中島海岸】

作業状況

植樹状況

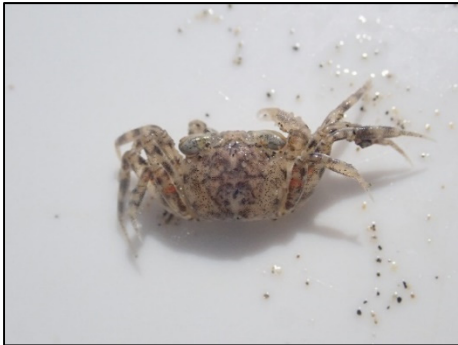
写真 4-3-6 移植先で確認されたスナガニ【中島海岸】

移植実施した平成 27 年度以降、毎年、移植先での本種の生息を確認している。また、移植元である中島海岸の砂浜においても本種が確認されている。

モニタリング調査で確認されたスナガニ

中島海岸砂浜に生息するスナガニについて、工事による生息環境の一時的消失が危惧されたことから、環境アドバイザーの助言を受け、近隣の非改変区域への移植を実施した。移植後のモニタリング調査で、移植地において継続して生息が確認されている。

また、工事終了後には中島海岸砂浜においても本種の生息が再確認された。

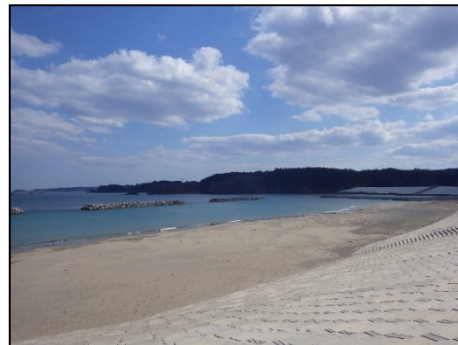
工事完了後の中島海岸

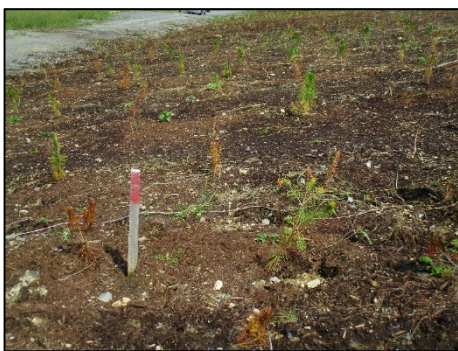
- ・移植後、アキグミ、マサキ及びクロマツの一部を除いた植栽株の大部分に枯死が発生した。枯死の原因は、盛土の際の転圧による土壌の透水性不良、長雨、植栽後に覆土したバーク材による土壌水分の蒸散不良等による根腐れと考えられた。
- ・対策として、バーク材の撤去を行い、植栽用の堀穴に砂を入れ、根鉢周りの水はけを改良したうえで再植樹を実施した。

植栽後の枯死の状況

植栽後、土壌の排水不良等の影響で一部の樹種を除き、植栽株の多くが枯死する結果となった。そのため、排水性向上の改良を実施したうえで、再度、植栽を実施した。

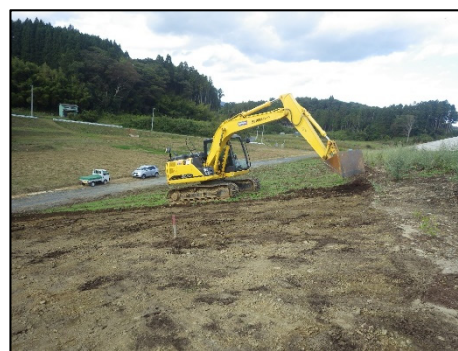
バーク材の撤去作業

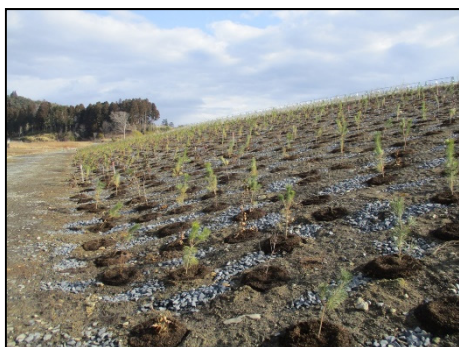
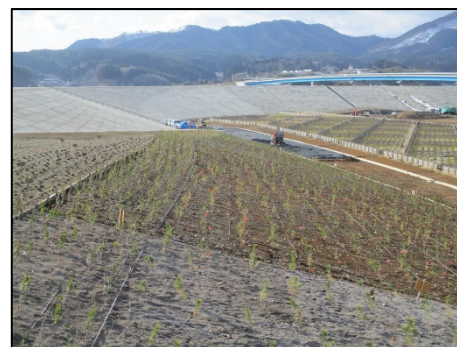
写真 4-3-7 植栽後の枯死の状況と対策【中島海岸】

再移植後の状況（北側法面）

再移植後の状況（南側法面）
