いわいさきかいがん  
【5】岩井崎海岸

岩井崎海岸は、三陸復興国立公園内に位置する景勝地の一つであり、崖・岩礁性海岸で景勝「潮吹き岩」の他、「岩井崎石灰岩化石」が見られる。

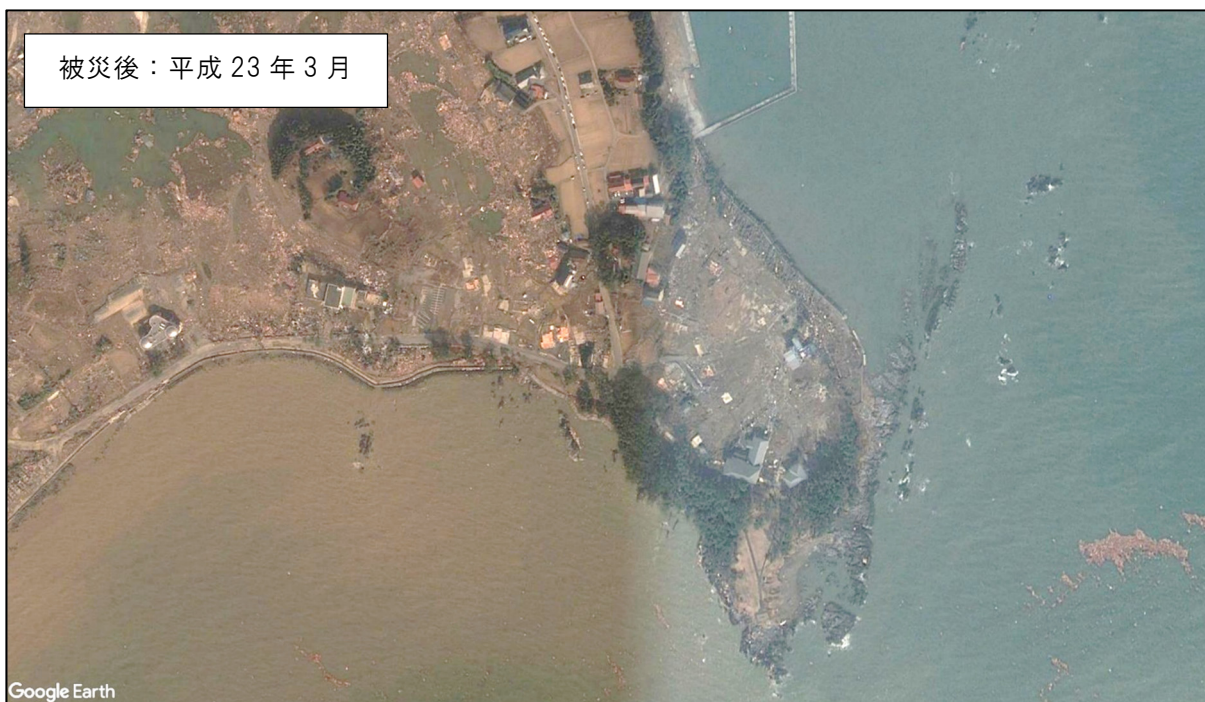
写真 4-5-1 震災後の岩井崎海岸の状況【岩井崎海岸】

岩井崎海岸は、地震による津波の影響により護岸の沈下や防護柵の破損等の被害を受けた。

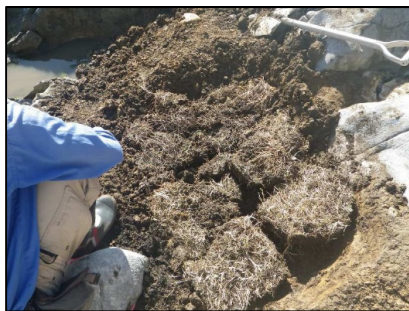
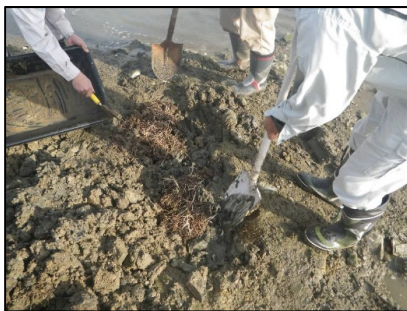
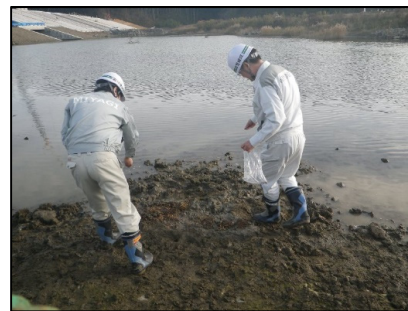
写真 4-5-4 ウミミドリの移植状況【岩井崎海岸】

- ・自生地近傍の非改変区域に移植を行った。また、移植後の枯死や波による流亡のリスク分散を目的として、一部を津谷川の右岸湿地（外尾川下流部）に移植した。
- ・移植と併せて、予め採取した種子の播種を行った。
- ・移植は人力で行い、移植群落の植栽基盤ごと掘り取り、移植地への植え付け作業を行った。自生地近傍の移植地（海岸）への移植の際は、潮の干満や波による流出を防ぐため、鉄ピンで植栽基盤と地面を固定した。（意見①への対応）
- ・移植作業は平成 30 年 11 月（冬季）に実施した。

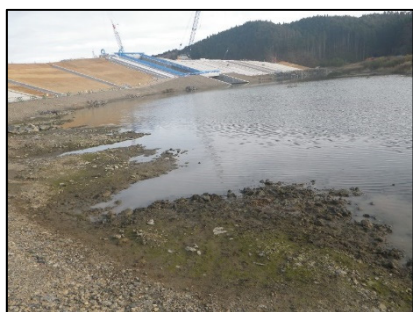
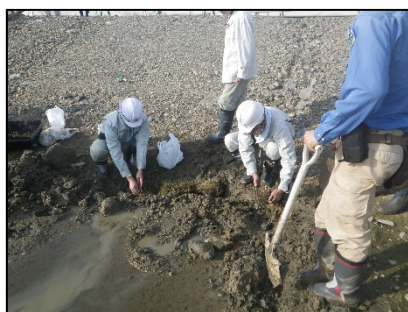
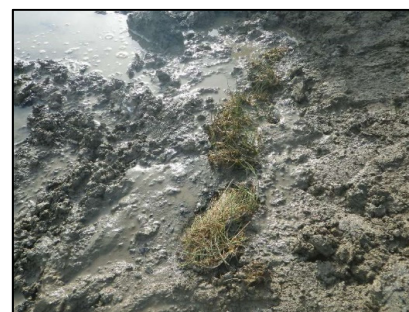
写真 4-5-5 オオシバナの移植状況【岩井崎海岸】

- ・ 自生箇所近傍（海岸）に移植適地がなかったため、改変区域内の対象株全株を津谷川の右岸湿地に移植した。（意見②への対応）
- ・ 移植は人力で行い、移植群落の植栽基盤ごと掘り上げ、移植地への植え付け作業を行った。
- ・ 移植作業は平成 30 年 11 月（冬季）に実施した。

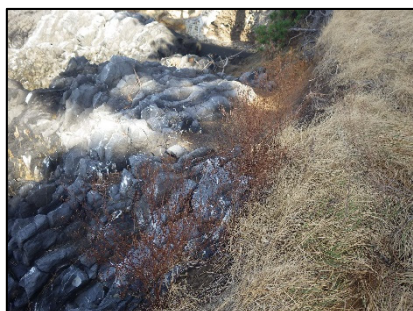
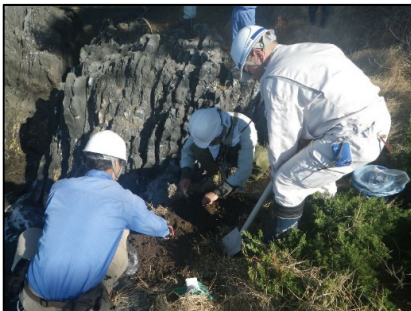
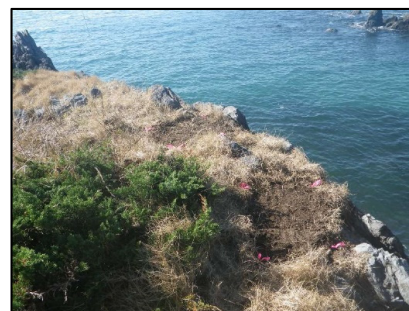
写真 4-5-6 ハマサジの移植状況【岩井崎海岸】

- ・ 本種は越年草であることから、移植後に枯死するリスクを避けるため、自生個体の移植は行わず、種子を採取して自生地近傍 4 箇所に播種を行った。（意見③への対応）
- ・ 播種用の種子は秋に自生株より採取した。播種地は播種前に雑草の除去や整地等を行った。
- ・ 本種は周囲の雑草の被圧に弱いことから、移植後のモニタリング時に適宜除草を行った。
- ・ 作業は平成 30 年 11 月（冬季）に実施した。
