【7】水戸辺海岸

1.概要

水戸辺海岸は、南三陸町の志津川湾に注ぐ水戸辺川の河口に位置する海岸である。

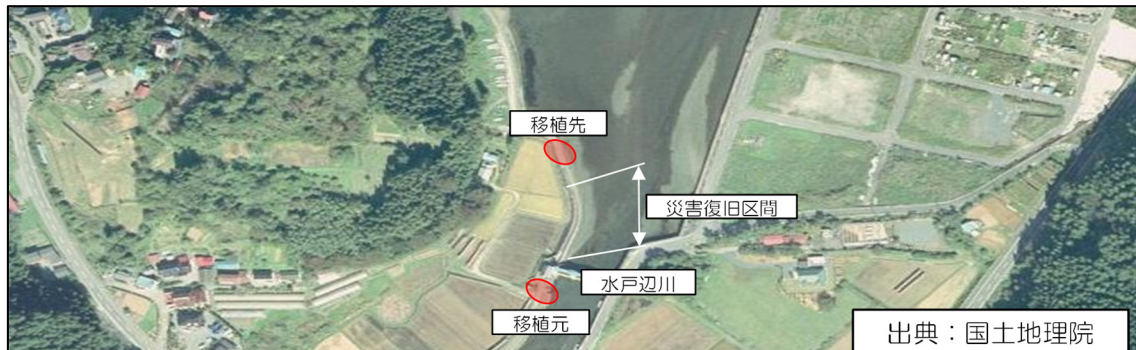
図 4-7-6 移植実施箇所【水戸辺海岸】

工事により生息地の消失が懸念された底生動物について、生息基盤とともに移植を行った。

移植後の調査では、底生動物の定着は認められなかった。原因は外洋からの波により移植した生息基盤（砂礫）が流されたことによるものと考えられた。

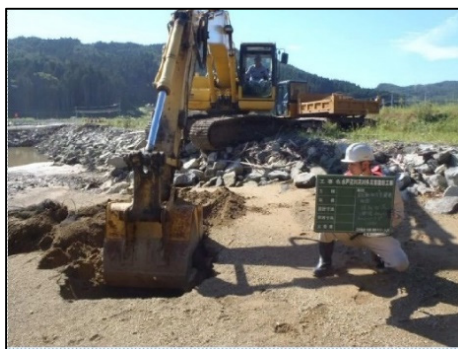
写真 4-7-1 移植作業状況【水戸辺海岸】

- ・特定の種に限らず、底生動物の生息基盤である砂礫ごと移植する。
- ・移植は環境アドバイザー指導のもと実施した。
