5.工事实施上の課題とアドバイザーからの意見

(2) 環境配慮の実施

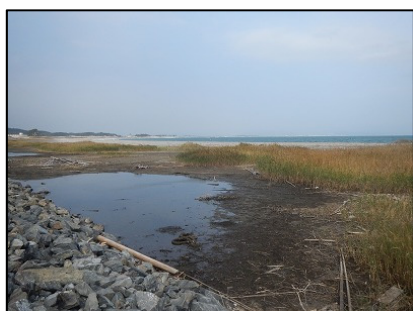
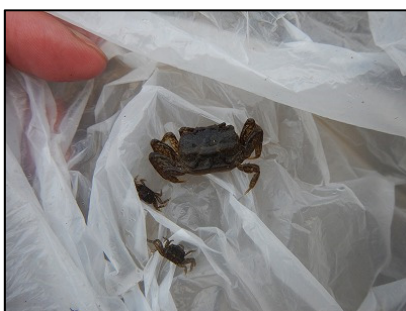
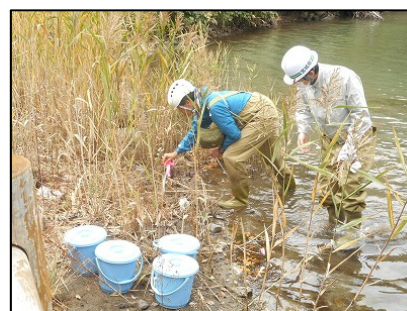
写真 4-13-2 アリアケモドキの移植状況【州崎海岸】

- ・ 移植先は生息地の環境と類似した場所として、州崎海岸近傍の宮戸島の汽水池とした。
- ・ 作業はタモ網及び採泥により採捕を行い、3 個体を移植した。
- ・ 移植は平成 27 年 10 月に実施した。

生息地状況（州崎海岸）

採捕個体（3 個体）

移植実施状況

防潮堤工事によりアリアケモドキの生息環境が消失することから、個体の移植による保全措置を実施した。

平成 28 年度に移植先において本種の生息を確認した。

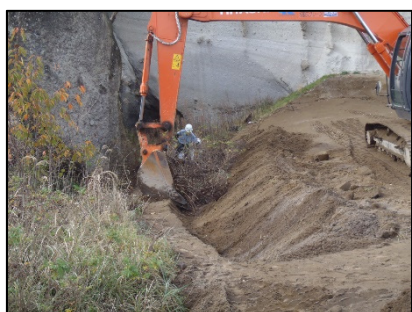
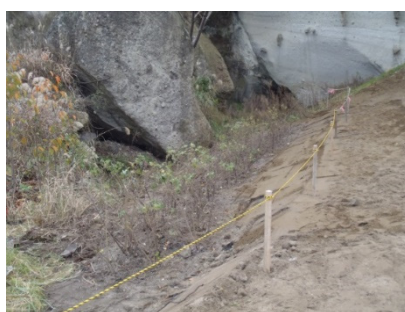
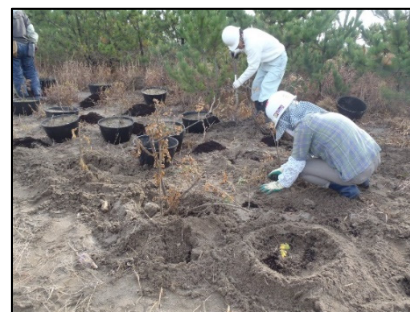
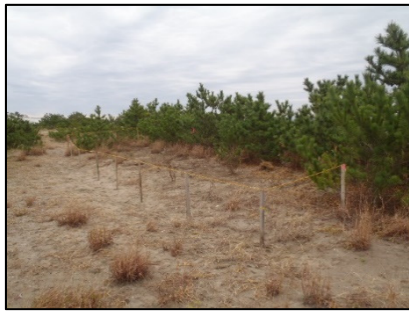
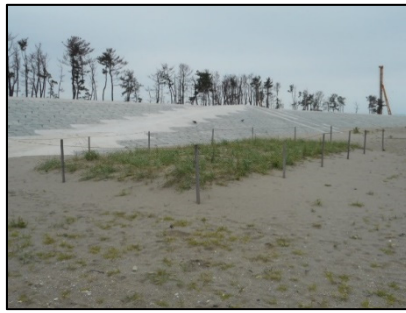
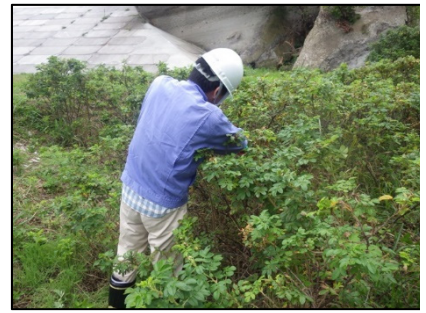
写真 4-13-4 ハマナスの移植状況【州崎海岸】

移植作業状況
（内陸側移植地）

移植作業状況
（前浜側移植地）

移植状況
(前浜側移植地)

剥ぎ取った表土の置き土
(前浜側)

虫こぶの除去作業

- ・移植先は防潮堤を挟んで前浜（海側）、後背地（陸側）の複数箇所を設定した。作業は3回に分けて実施し、可能な限り冬季に近い時期に実施した（一部工程の都合で夏季に実施）。（意見①への対応）
- ・ハマナスをはじめとした海浜植生の生息基盤とするため、工事の際に取り剥ぎした表土を用いて前浜にマウンド（置土）を整備した。
- ・移植作業は、ハマナスをバックホウにより根鉢ごと掘り取り、移植地へ直接植え付けを行う方法と、ポットへの移植により一時的に保管した後に植え付けを行う2通りの方法で実施した。
- ・生育地の拡大を目的として、自生株から種子を採取して前浜側のマウンドや移植地周辺に播種を行った。（意見②への対応）
- ・移植後は環境アドバイザーの助言を踏まえ、移植株周辺の除草及びハマナスクロハラタマバチの幼虫の寄生による虫こぶ（虫えい）の除去等の維持管理を実施した。（意見③④への対応）

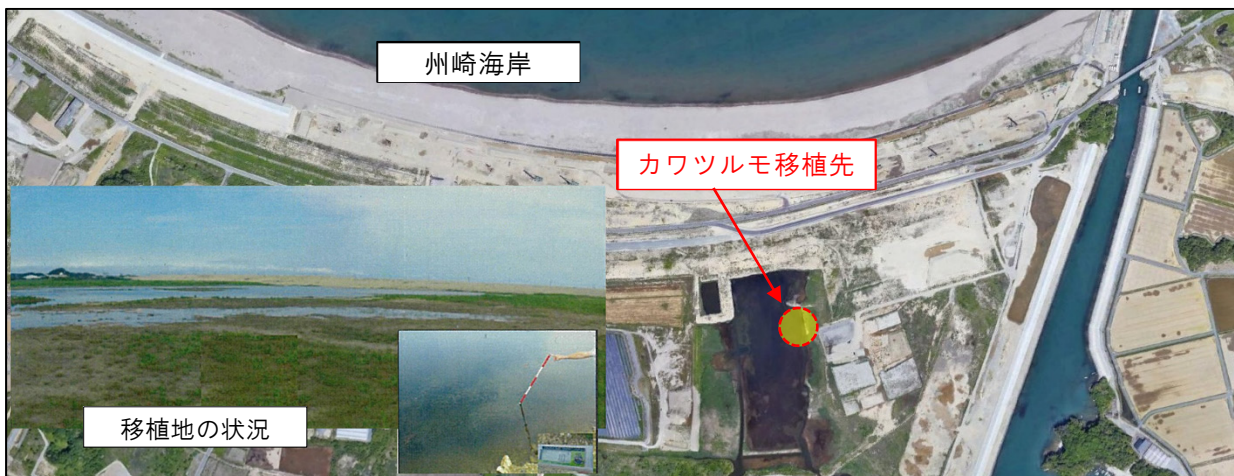
写真 4-13-5 移植地位置【州崎海岸】

- ・ 移植先は既存のカワツルモの生育が確認された、防潮堤後背地の旧野外活動センター内の湿地とした。
- ・ カワツルモを採取してバケツ等に入れて移送し、移植先に移植した。
- ・ 移植は平成 27 年 7 月に実施した。

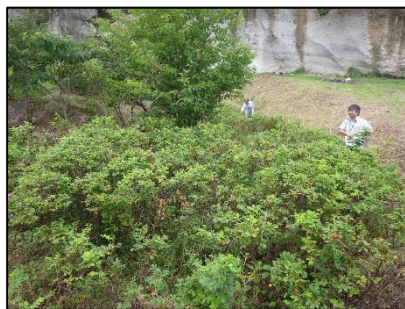
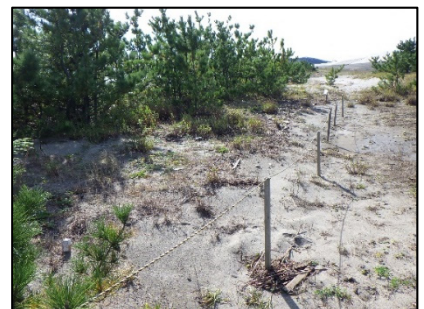
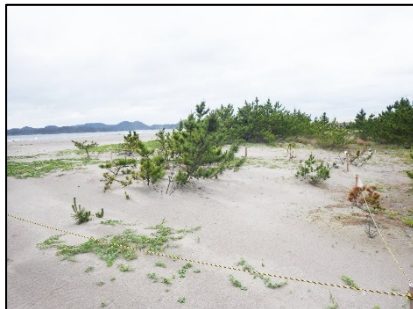
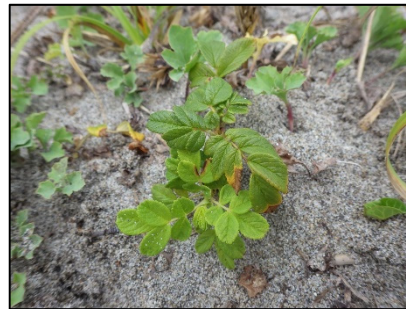
写真 4-13-7 ハマナスの移植後の状況【州崎海岸】

防潮堤後背地に移植した株については、生育が確認された。一方、前浜側の移植地については、移植株のほとんどが枯死する結果となった。また、前浜の播種実施箇所での新たな発芽も確認されなかった。移植株の枯死の要因としては、台風時等の高潮や強い海風の影響等が考えられ、移植地として不適であったと推察された。なお、前浜側の置き土箇所ではハマナスの自生株の生育が確認されたが生長のスピードが遅く、前浜側はハマナスの生育環境としては厳しいことが伺えた。

後背地側移植地の生育状況

移植株の開花

前浜側移植地の状況

ハマナス播種地

前浜側置土に自生するハマナス

- ・ ハマナスについては、これまでの対策の結果より前浜側での生育は厳しいことが判明し、今後の主な生育地は防潮堤後背の移植地となる。当該箇所は移植後からこれまでは、事業者による草刈り等の定期的な維持管理により生育が維持されてきたが、工事終了後は維持管理の継続が課題となる。
- ・ カワツルモについては、これまで生育が確認されてきたが、令和 2 年度調査では確認できなかった。消失の要因については不明であるが、今後再び確認される可能性も考えられる。

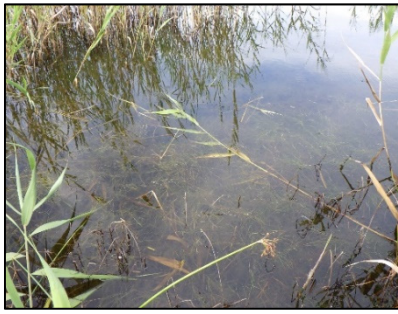
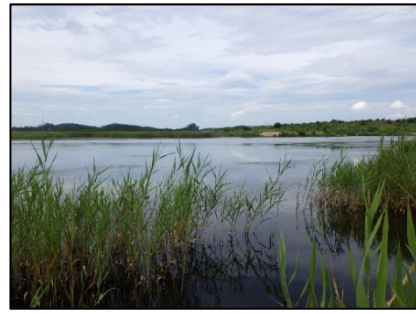
写真 4-13-8 カワツルモの移植後の状況【州崎海岸】

移植後、継続して生育が確認されていたが、令和 2 年度のモニタリング調査では生育を確認できなかった。なお、消失の要因については不明であった。

令和元年 8 月に確認されたカワツルモ

移植地の環境（令和 2 年 6 月）
