# 平成30年7月豪雨について

平成30年8月1日

国土交通省 水管理・国土保全局

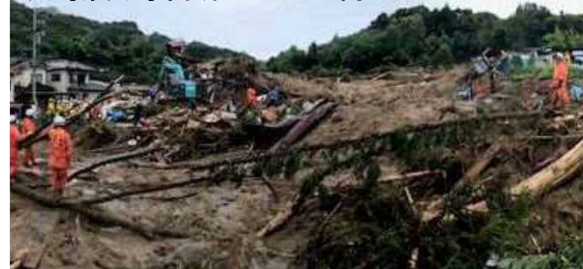
ひろしま あさきたく ちちみなみ  
広島県広島市安佐北区口田南

## ■各地で土砂災害が発生

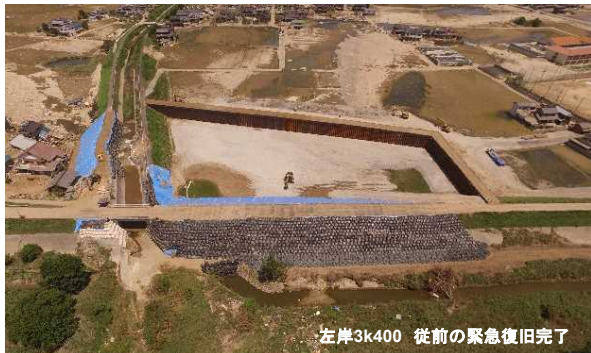
高梁川水系小田川(岡山県倉敷市)

- 左岸及び複数の支川の決壊、右岸の越水により、多数の家屋等浸水(約1,200ha、約4,100戸)(7/7)
- 排水作業により浸水は概ね解消(7/11)
- 決壊2箇所及び法崩れ1箇所にて緊急復旧を実施。7月15日に堤防締切盛土の施工が完了。**

左岸3k400 従前の緊急復旧完了

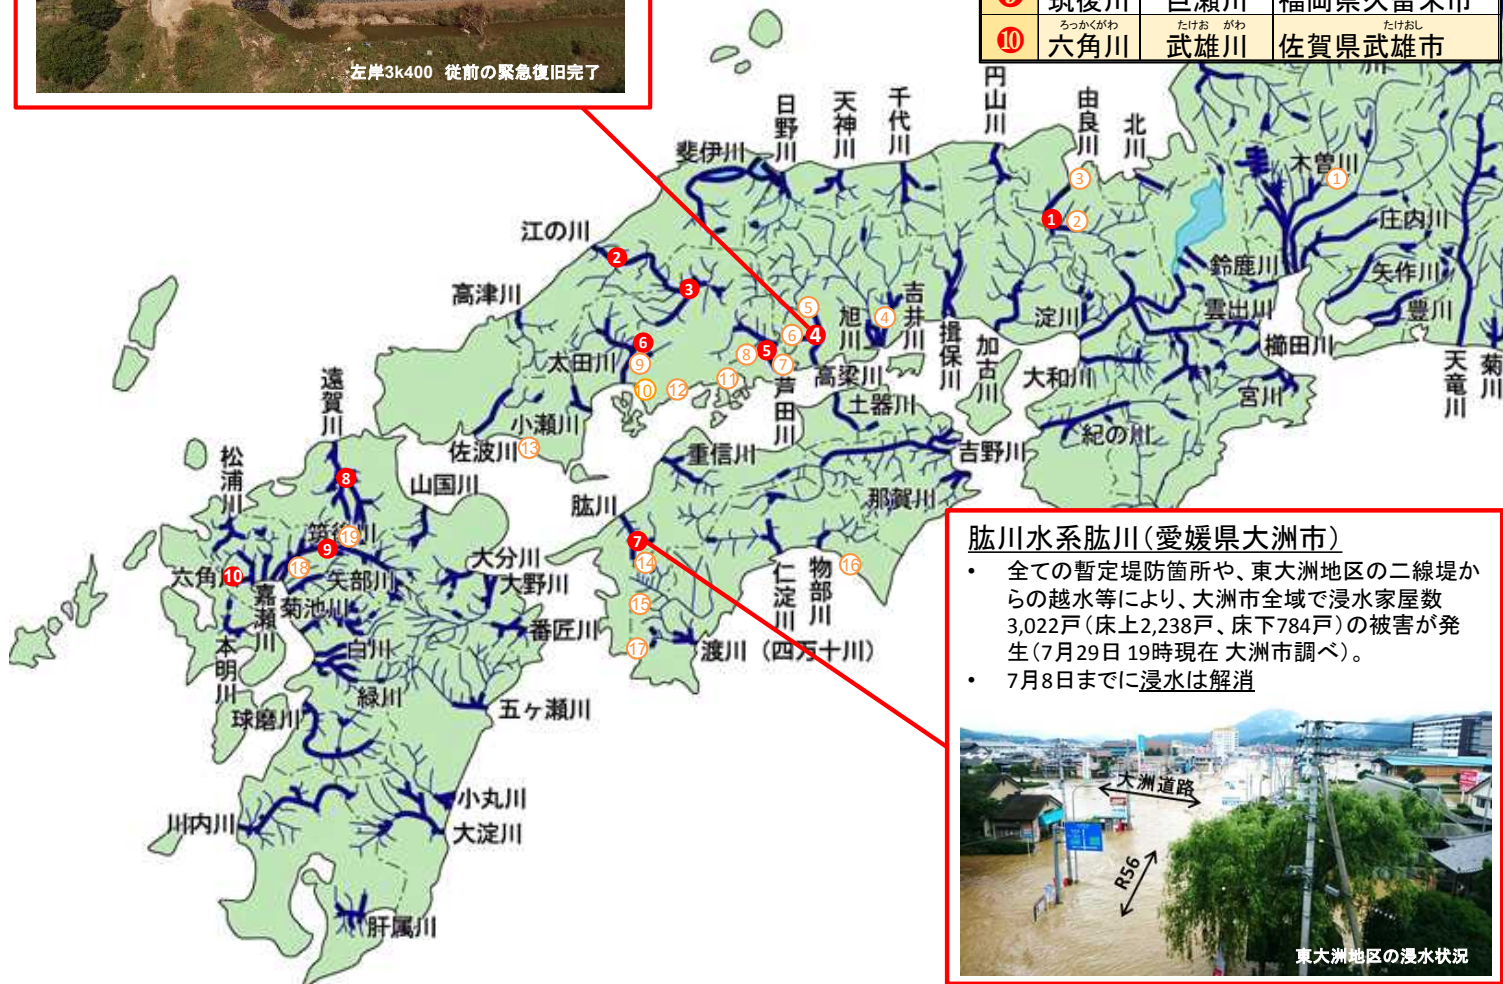
肱川水系肱川(愛媛県大洲市)

- 全ての暫定堤防箇所や、東大洲地区の二線堤からの越水等により、大洲市全域で浸水家屋数3,022戸(床上2,238戸、床下784戸)の被害が発生(7月29日 19時現在 大洲市調べ)。
- 7月8日までに浸水は解消

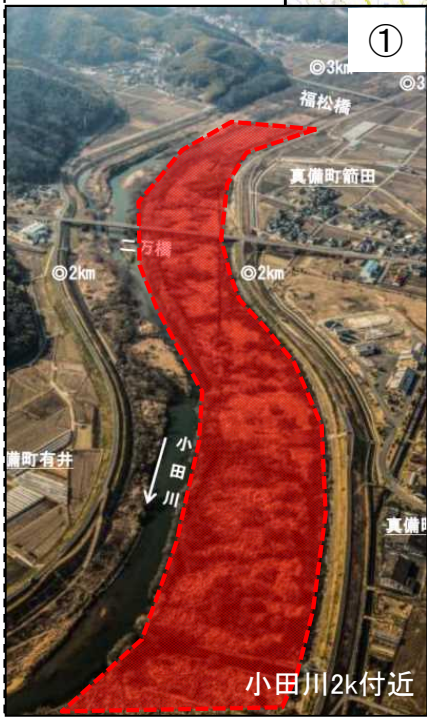
### 【小田川】

○平成30年7月豪雨を踏まえた緊急的な対応として、国管理河川の高梁川、肱川等の4河川並びに岡山県、広島県及び愛媛県の管理する河川\*において、河川の浚渫及び樹木の撤去を緊急的に実施し、台風期に備え、早期に治水安全度の向上を図る。

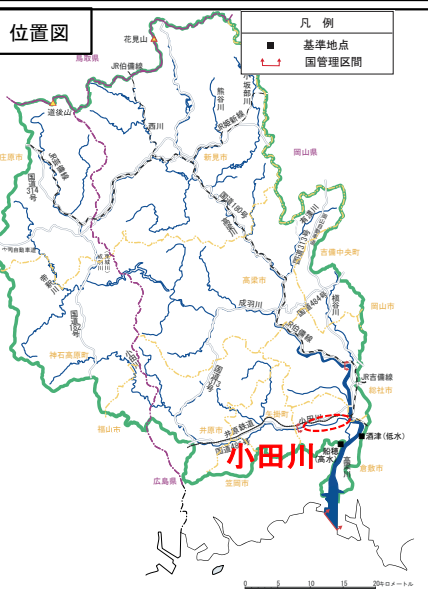
○ 高梁川水系小田川では倉敷市真備町で堤防が決壊し、大規模な浸水により甚大な被害が発生したほか、堤防の損傷が多数発生した。

**<小田川の被災状況>**  
 浸水面積 : 約1,200ha  
 浸水戸数 : 約4,100棟  
 堤防の決壊 : 2箇所(国管理)  
 6箇所(県管理)  
 堤防法崩れ : 6箇所(国管理)  
 1箇所(県管理)  
 越水 : 3箇所(国管理)

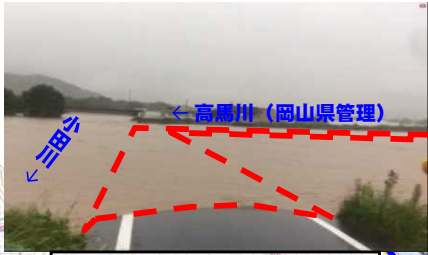
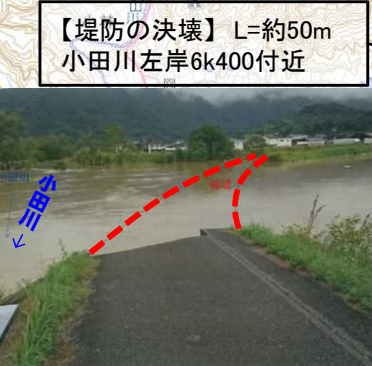
【裏法崩れ】L=約80m  
小田川左岸4k200付近

【堤防の決壊】  
左岸L=約20m(高馬川左岸0k付近)  
右岸L=約100m(高馬川右岸0k100付近)

【堤防の決壊】左岸L=約200m  
右岸L=約300m  
末政川左右岸0k700付近(県)

【堤防の決壊】L=約20m  
末政川左岸0k400付近(県)

【裏法崩れ】L=約1,000m(点在)  
小田川右岸2k800~3k800付近

【表法崩れ】L=約70m  
小田川右岸4k400付近

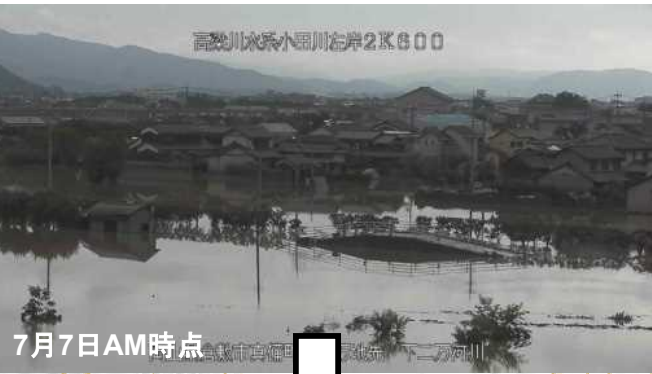
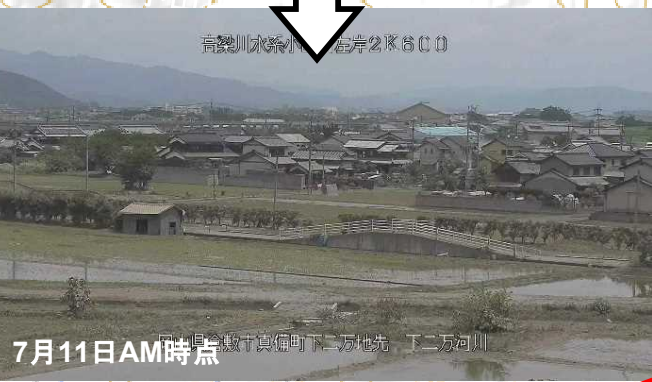
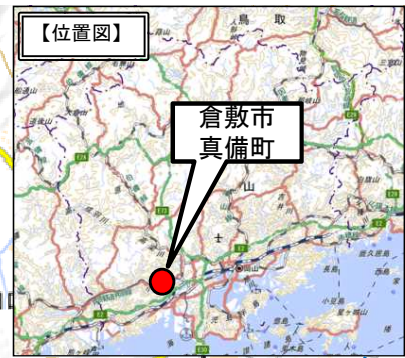
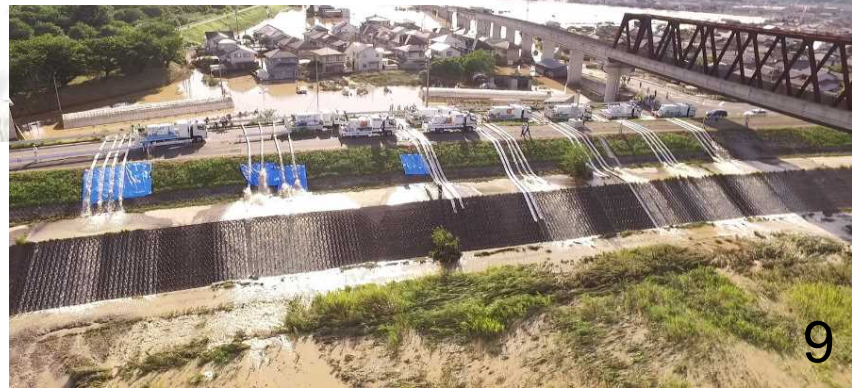
# 平成30年7月豪雨による浸水地域の排水状況【高梁川水系小田川】①

○浸水面積

7月 7日AM	約1,200ha (赤線: 7月7日AM時点)
7月 9日AM	約 500ha (緑線: 7月9日AM時点)
7月1 1日	宅地・生活道路については概ね解消

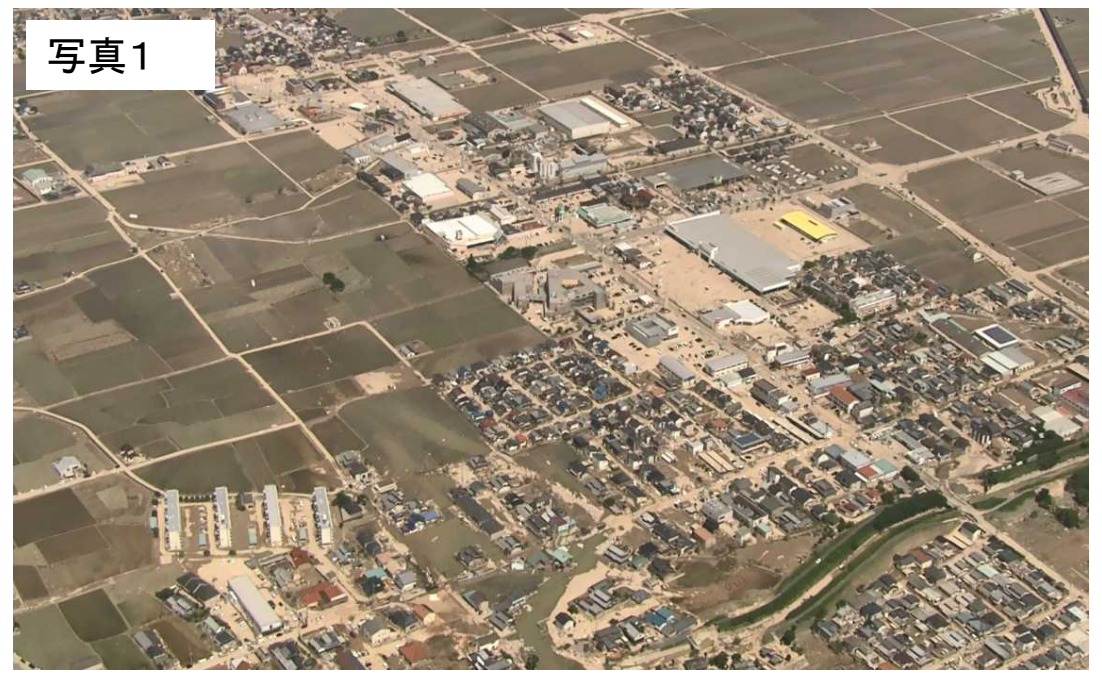
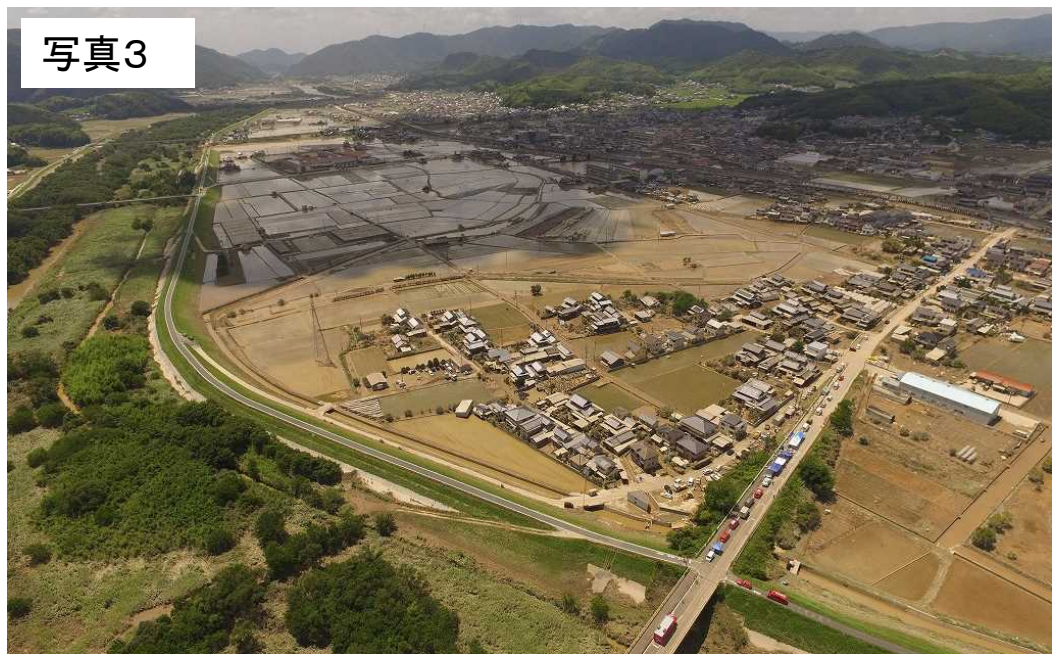
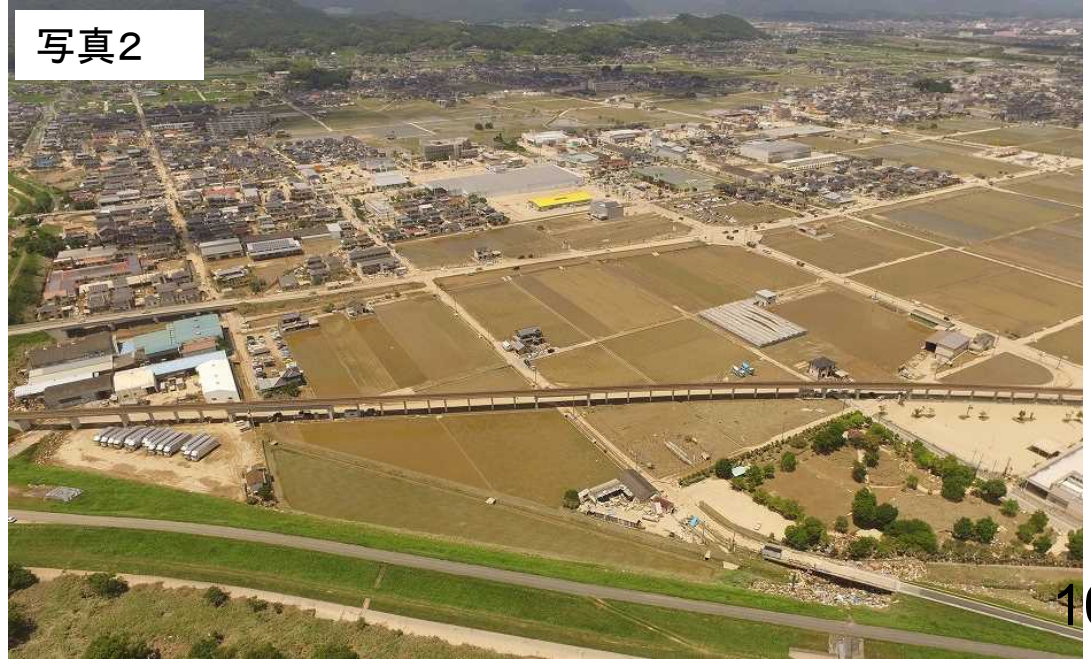
■被災状況(左岸3k400及び6k400付近)

- ・倉敷市真備町における大規模な浸水被害の主な原因となった小田川の堤防決壊は、左岸3k400地点及び6k400地点の2箇所で発生。
- ・氾濫した洪水の排水を優先させ、決壊地点の本格的な締切りは施工を保留していたが、9日より、本格的な締切り作業を実施。
- ・15日23時に堤防締切盛土を完了。  
(※21日に破堤地点の安全度を向上させるための鋼矢板の二重締切を完了)

3K400、6K400 ともに完了。

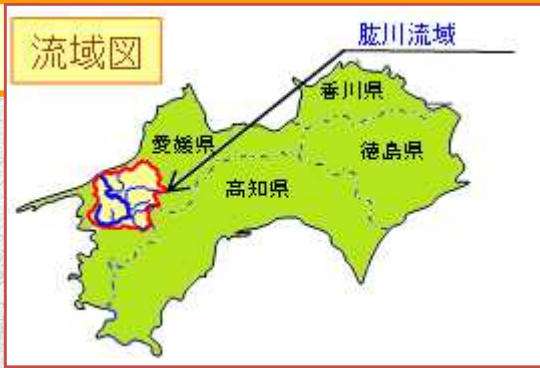
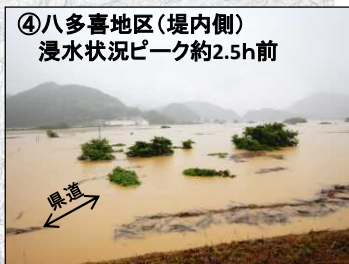
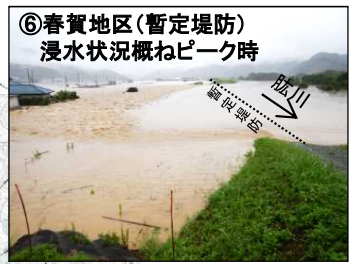
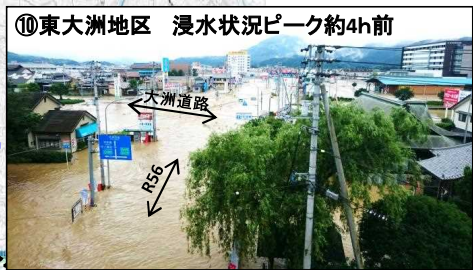
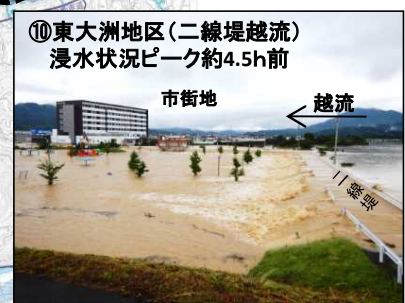
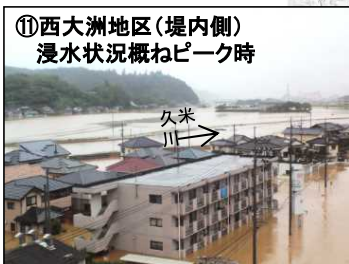
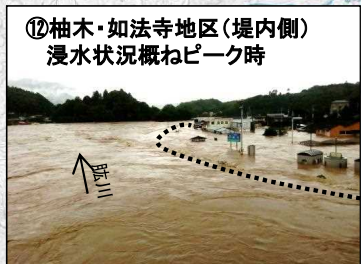
# 肱川水系肱川 浸水状況について

○平成30年7月豪雨により、大洲市全域で浸水家屋数3,022戸(床上2,238戸、床下784戸)の被害が発生(7月29日 19時現在 大洲市調べ)。

○直轄区間においては阿蔵地区をはじめ、全ての暫定堤防箇所が越流。東大洲については、二線堤からも越流し、主要国道56号が冠水し、沿道の商業施設も浸水するなど甚大な浸水被害が発生。7月8日午後までに浸水は解消。

○大洲第二水位観測所の水位は、詳細な水位記録が存在する昭和38年以降で最高水位(8.11m)を記録。

浸水被害の状況(直轄区間)
