平成30年7月豪雨による内水被害

平成30年7月豪雨による土砂災害の発生状況

平成30年7月豪雨による下水道施設の被害状況

平成30年7月豪雨に伴う洪水に対して、これまでの河川整備が効果を発揮(山国川)

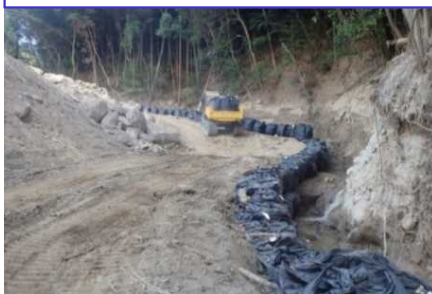
あさきたく くちみなみ
広島市安佐北区口田南3丁目

導流工・流路工完成

工所用進入路
7/13(金)着手、7/24(火)完了
流路工(大型土嚢) 7/23(月)完了
導流工(大型土嚢) 7/24(火)完了、
ワイヤーセンサー
7/16着手、7/28(土)運用開始
監視カメラ 7/28(土)設置完了
強靱ワイヤーネットの設置に着手予定

流路工の完成

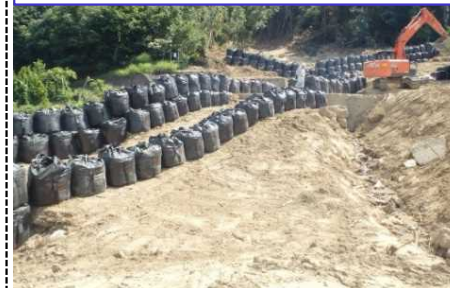
あさきたく くちみなみ
広島市安佐北区口田南5丁目

導流工完成

工所用進入路
7/13(金)着手、7/18(水)完了
導流工(大型土嚢) 7/22(日)完了
流路工(大型土嚢) 7/30(月)完了
ワイヤーセンサー
7/16着手、7/28(土)運用開始
監視カメラ 7/28(土)設置完了
強靱ワイヤーネットの設置に着手予定

導流工の流路部分が完成

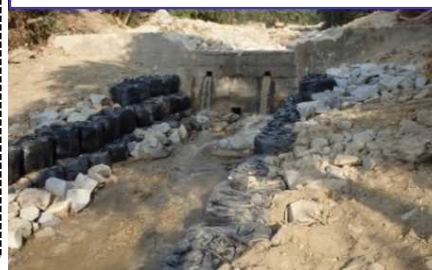
うまき
広島市東区馬木 進入路・流路工完成

工所用進入路・流路工
7/13(金)着手、7/17(火)完了
既設堰堤の除石 7/18(水)完了
ワイヤーセンサー
7/17着手、7/28(土)運用開始
監視カメラ 7/28(土)設置完了
強靱ワイヤーネットの設置に着手予定

流路工完成状況

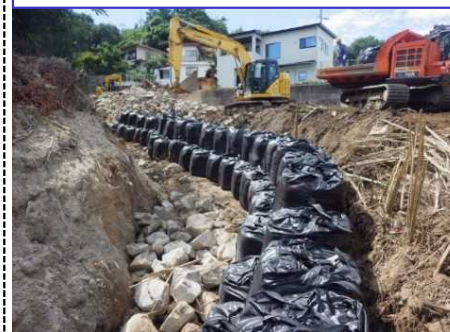
広島市東区福田1丁目 流路工延伸中

工所用進入路
7/13(金)着手、8/7(火)完了見込
ワイヤーセンサー
7/17着手、7/28(土)運用開始
監視カメラ 7/28(土)設置完了
工所用進入路が完成後、
流路工(大型土嚢)8/7完了見込、
導流工(大型土嚢)8/10完了見込、
強靱ワイヤーネットの設置に着手予定

流路工の延伸

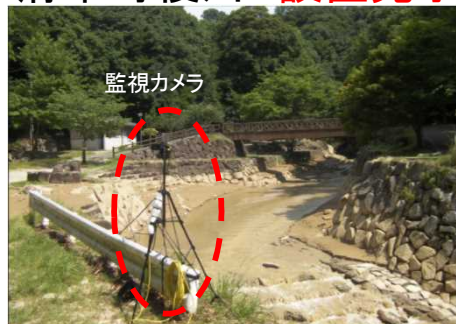
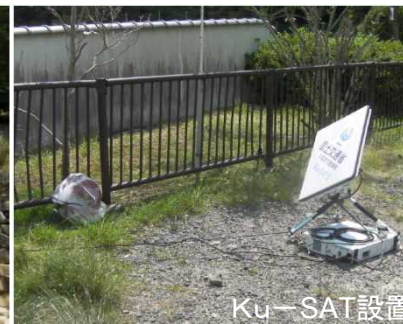
えのき
府中町榎川 設置完了

府中町榎川	7/12(木)	設置済み
坂町水尻	7/28(土)	設置済み
坂町小屋浦	7/27(金)	設置済み
坂町総頭川	7/13(金)	設置済み

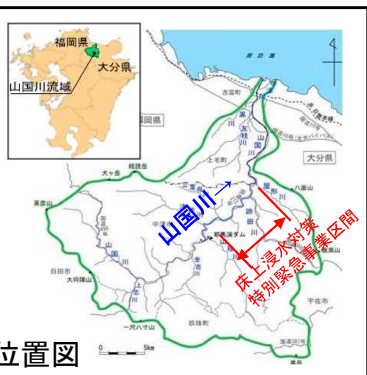
床対事業整備状況

○山国川中流部では、平成24年7月3日、14日洪水と連続して約200戸の家屋浸水被害が発生したため、堤防整備や河道掘削等を「山国川床上浸水対策特別緊急事業」により集中的に実施し、平成30年6月に事業が完了。

○今回洪水では、12時間最大雨量が平成24年洪水に迫った降水量だが、山国川では家屋の浸水被害を防止。

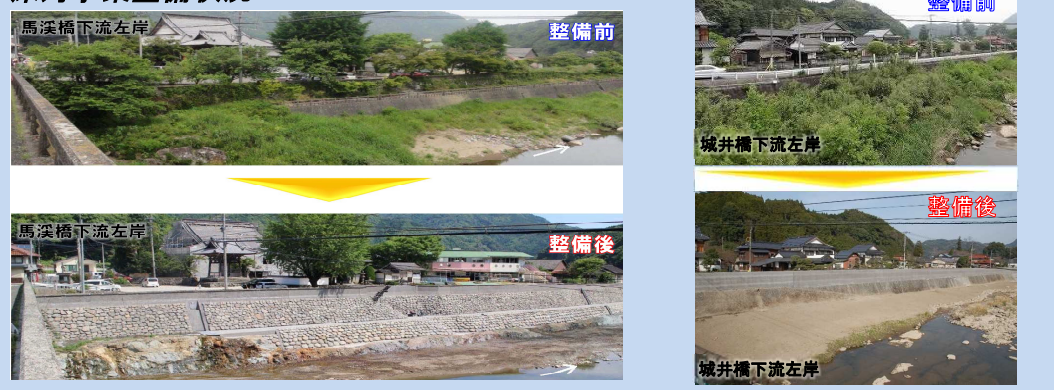
床上浸水対策特別緊急事業の概要

- 事業内容: 築堤、護岸、河道掘削、樹木伐採等
- 期間: 平成25年度～概ね5年間
- 全体事業費: 約74億円

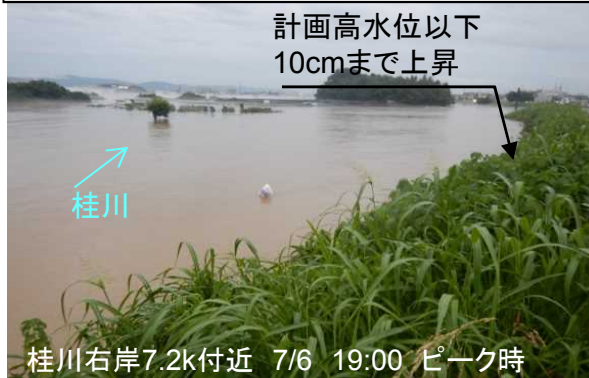
平成30年7月豪雨のピーク時写真

- 桂川では、平成25年台風18号を契機に「桂川緊急治水対策」として、約64万m³の掘削を実施。
- これまでに実施した河道掘削により、久我地区(桂川7.0k)において水位を約0.5m低減させ、計画高水位以下で安全に流すことが可能となり、堤防決壊を回避し、決壊時に想定される浸水被害(約850ha)を解消。

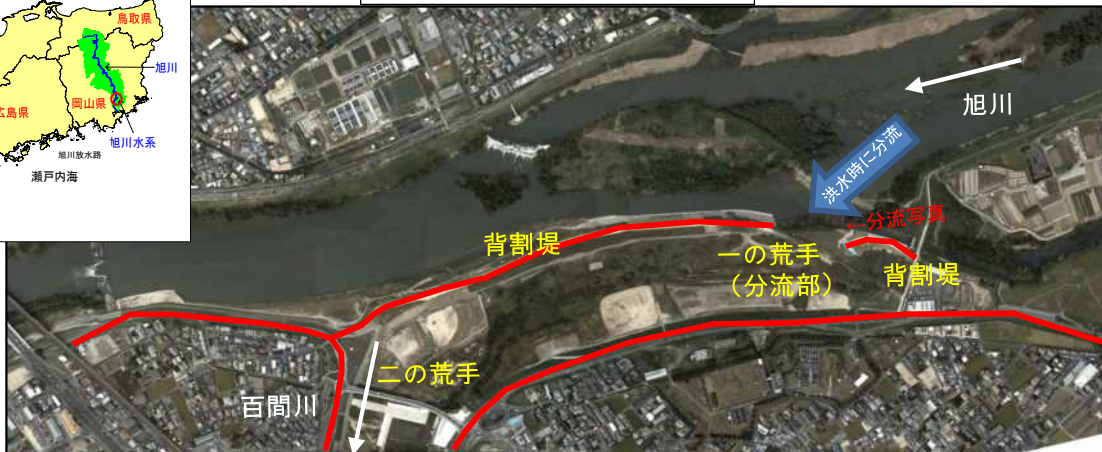
旭川放水路(百間川) 分流部

- 梅雨前線の影響により、旭川流域の流域平均累加雨量は323.6mmに達し、旭川放水路分流部の上流側に位置する下牧水位観測所では氾濫危険水位を超過。7月6日(金)には、分流部の「一の荒手」の整備の概成後、初めて洪水を放水路へ分派。
- 今回の洪水では、旭川放水路が無かった場合には、計画高水位を超過し、岡山市街地(JR岡山駅含む)の約450haの浸水被害が発生するおそれがあったが、**今回の整備を含む分流によって旭川の水位を約1.5m低下させ、浸水被害を防止。**

今回、最大で分流前4,500m³/sのうち、1,300m³/sを放水路へ分流

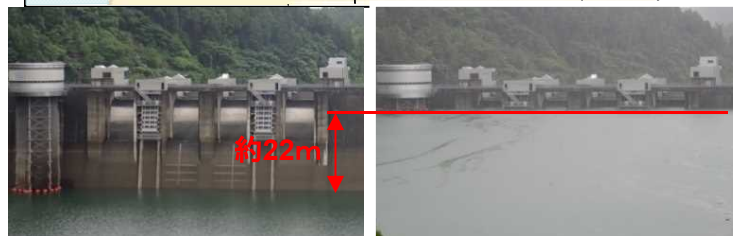
- 活発な梅雨前線の影響により、断続的に4回の豪雨が発生し、2日間の累加雨量は観測史上最大。
 - 河川流量が最大となった3回目の豪雨時には、日吉ダムの洪水調節によって約9割の流量低減。
 - 4回目の豪雨前に日吉ダムは満杯に近づいたが、それまで河川水位を大幅に低下させていたことや、その後も洪水調節を継続したことから、亀岡市や京都市嵐山付近の被害を大幅に軽減。
 - また、日吉ダムの洪水調節により、洪水ピーク時刻を大幅に遅らせたことや、河川水位予測の迅速な情報提供により、避難時間を確保することに貢献。
- ※ 5年前に今回と匹敵する(今回の方が大きい)豪雨が発生し大規模な浸水被害が発生したが、その後の緊急治水対策の結果、今回は大幅に被害を軽減。

洪水貯留開始直後の貯水池の状況 (7月5日8時頃) 洪水時最高水位に近づく貯水池の状況 (7月6日10時頃)

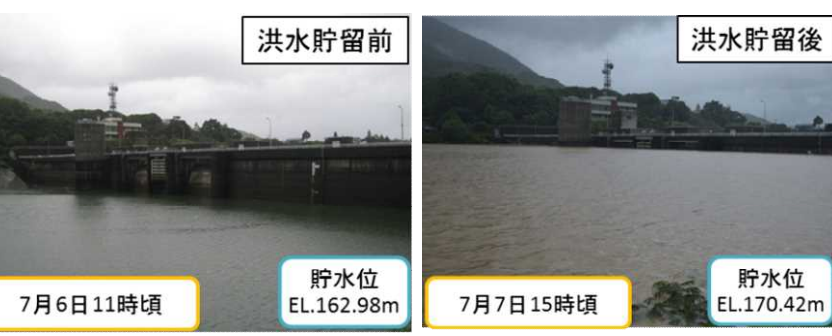
○活発な梅雨前線の影響により、野村ダム上流域の2日間の累加雨量は計画の降雨量を超過。
 ○野村ダムでは、洪水3日前の7月4日から事前に水位を低下させ、通常の洪水調節容量350万m³に250万m³を加えた600万m³の容量を確保しており、洪水時には650万m³を貯留。
 ○7月6日22時10分に洪水調節を開始する旨を関係機関に連絡し、7日3時11分にその時点のダムの操作に関する予測情報を連絡し、3時37分に「6時20分頃には異常洪水時防災操作を開始する見込み」である旨を管理所長から西予市野村支所長にホットラインにより伝達し、5時10分には西予市より避難指示の発令を伝える防災無線により各戸及び屋外のスピーカーにより繰り返し放送されている。5時15分には住民への周知のため、警報所のサイレンの吹鳴、警報所及び警報車のスピーカーによる注意喚起を実施している。

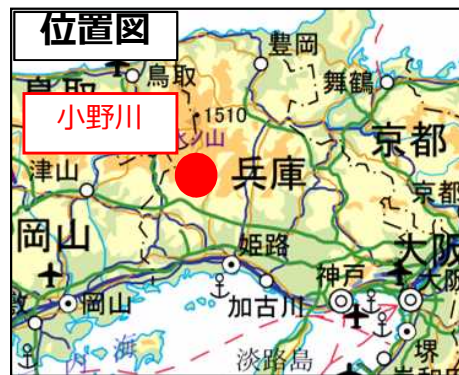
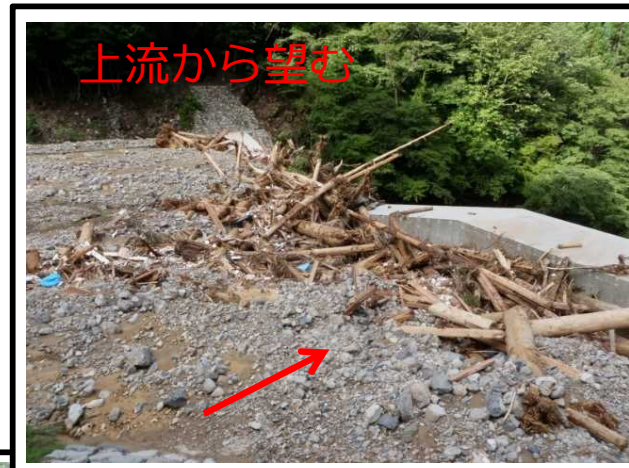
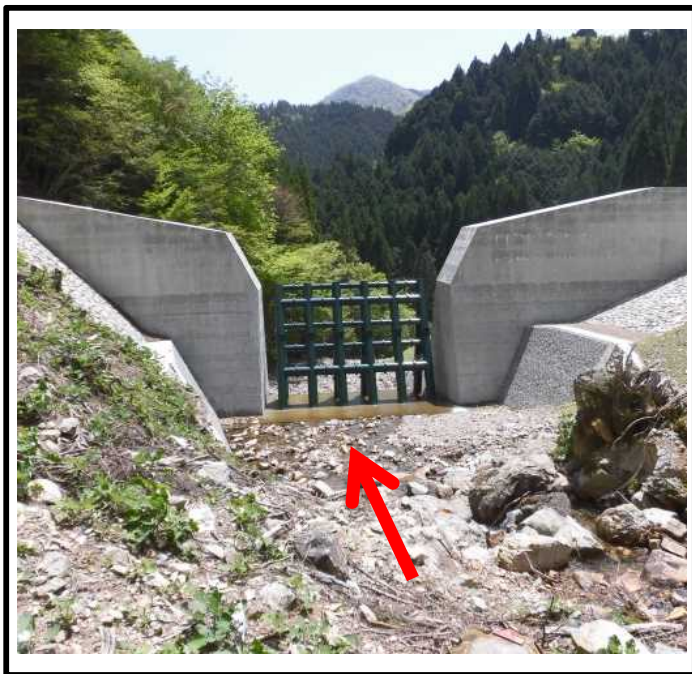
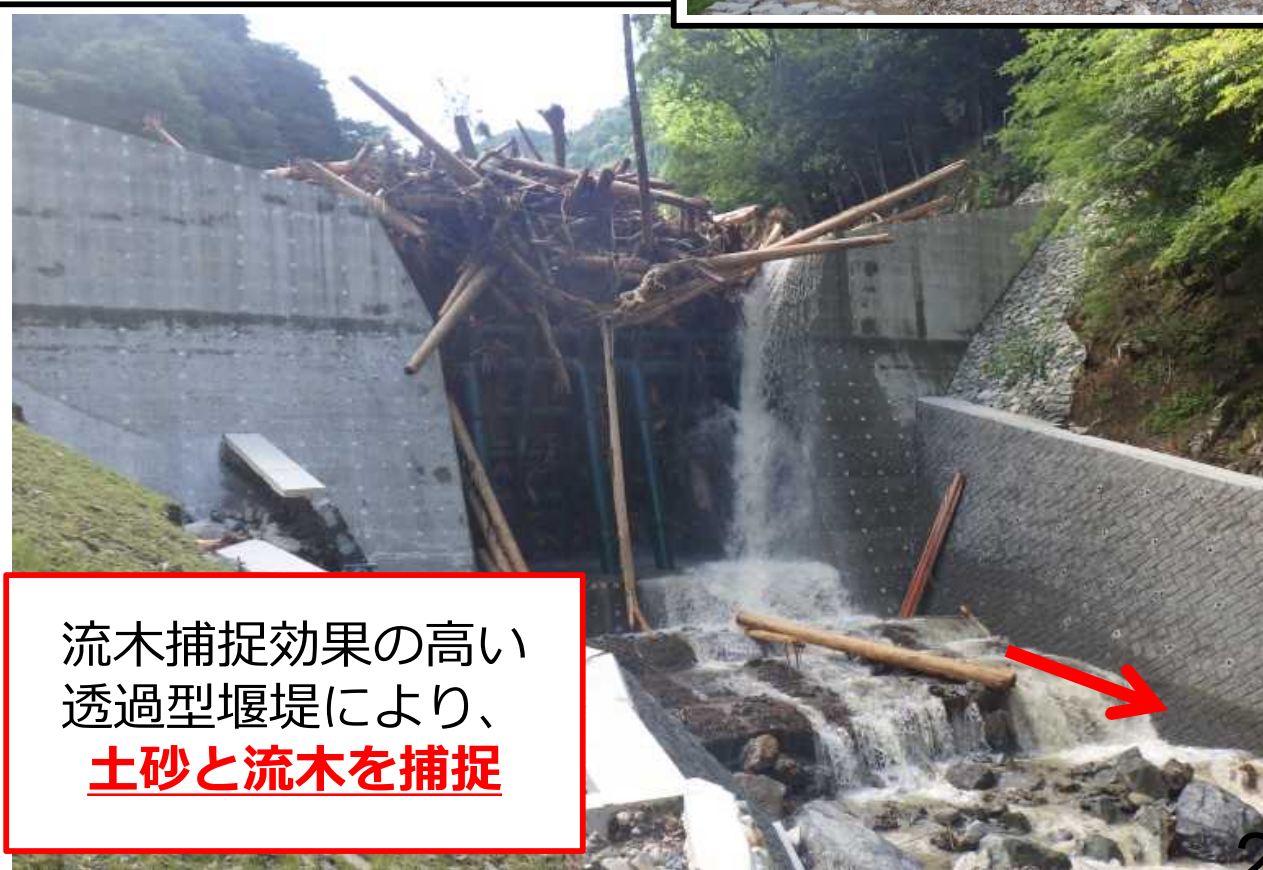
砂防堰堤が土石流・流木を捕捉(兵庫県宍粟市波賀町小野)

堰堤名：小野川堰堤

堰堤形式：透過型砂防堰堤

捕捉状況：土石流・流木捕捉量

約 8,000m³

流木捕捉効果の高い透過型堰堤により、**土砂と流木を捕捉**

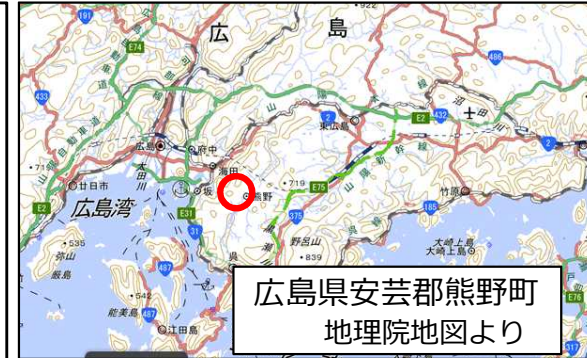
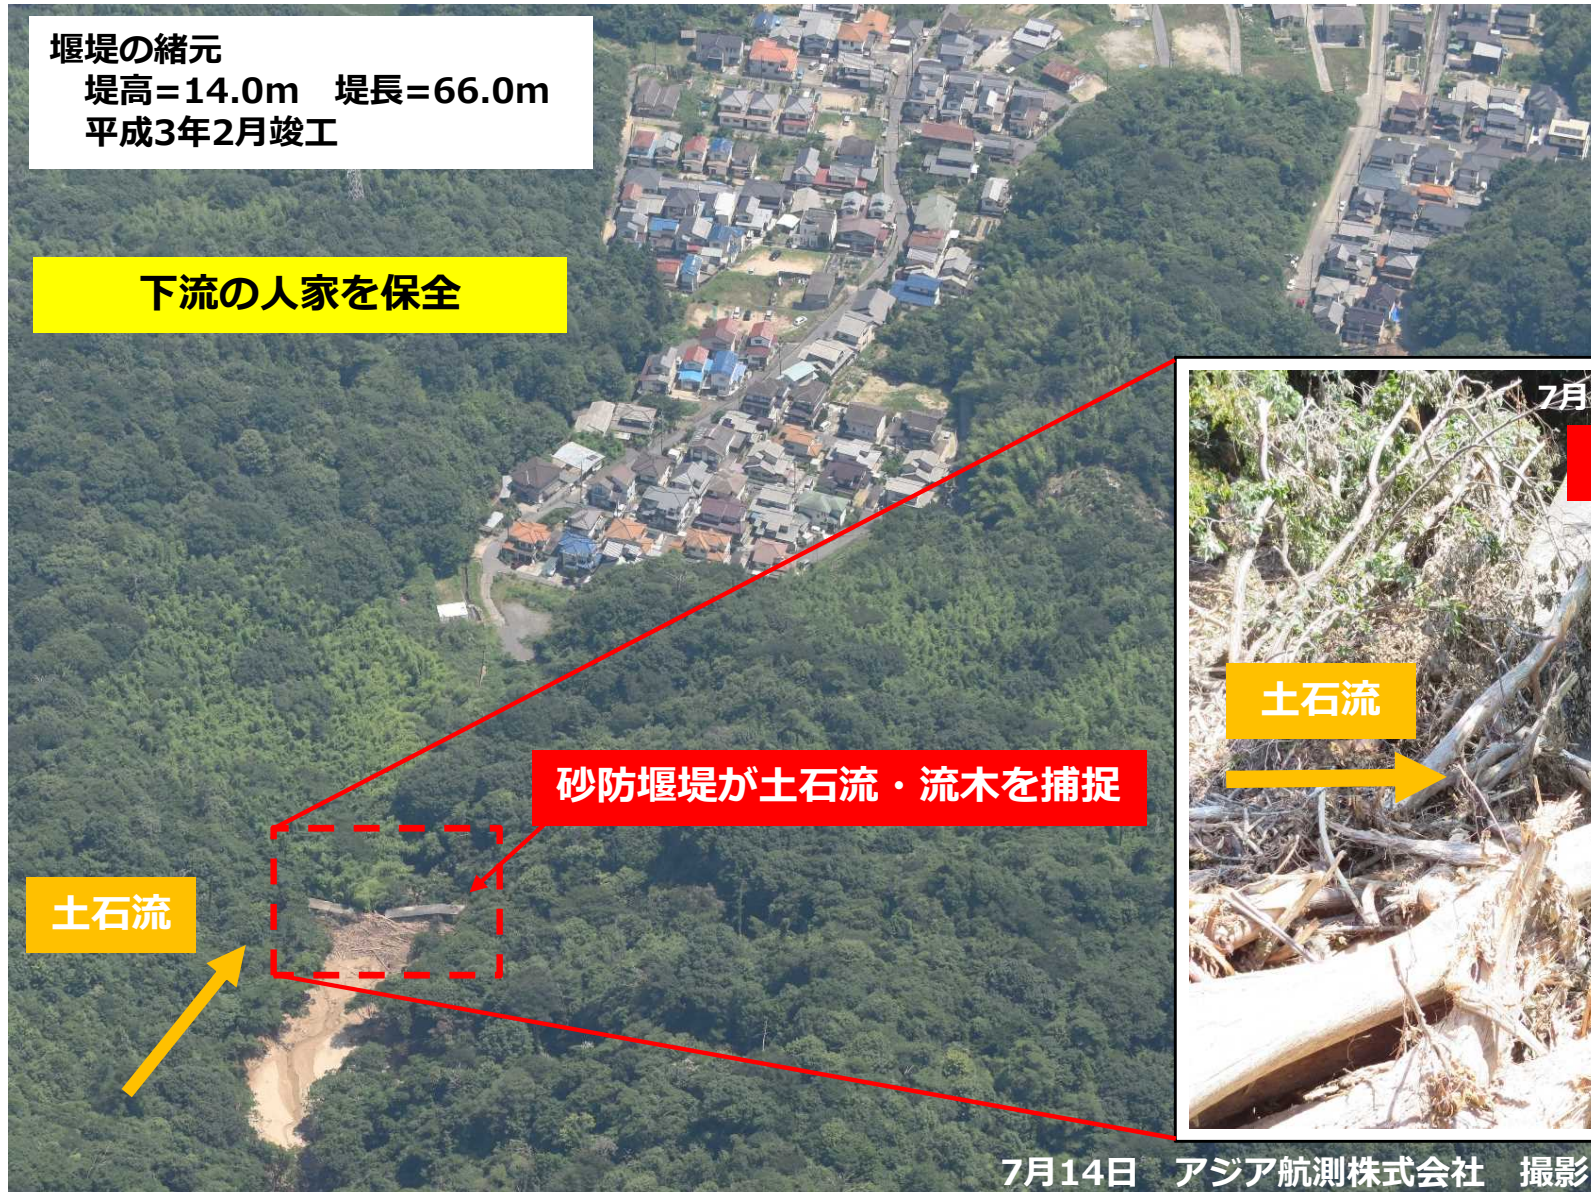
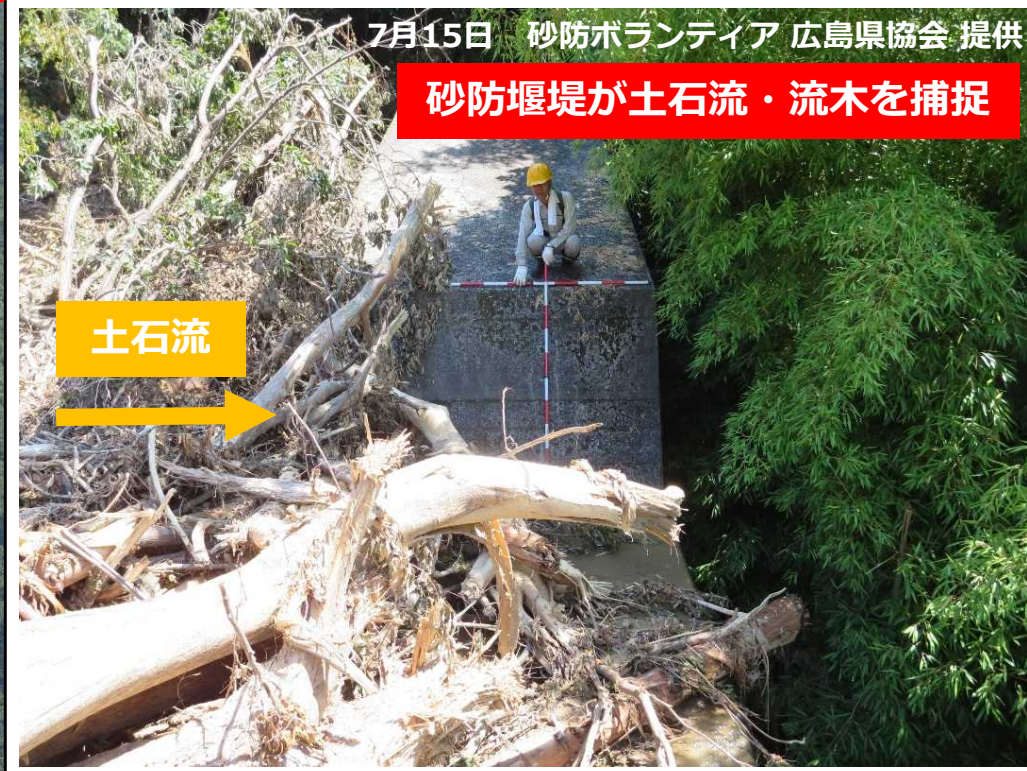
砂防堰堤が土石流・流木を捕捉（広島県安芸郡熊野町）

○ 広島県安芸郡熊野町の滝ヶ谷川において広島県の砂防堰堤が土石流・流木を捕捉し、下流の人家等を保全。

堰堤の緒元
堤高=14.0m 堤長=66.0m
平成3年2月竣工

下流の人家を保全

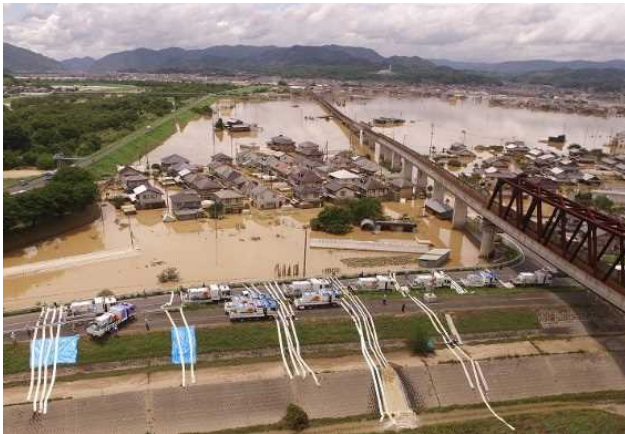
全国の排水ポンプ車23台を集結し24時間で排水
【岡山県倉敷市真備町】

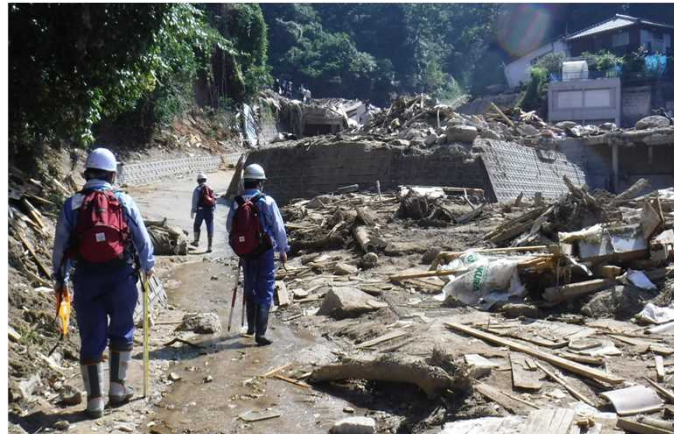
土砂災害箇所における被害状況調査
【広島県安芸区】

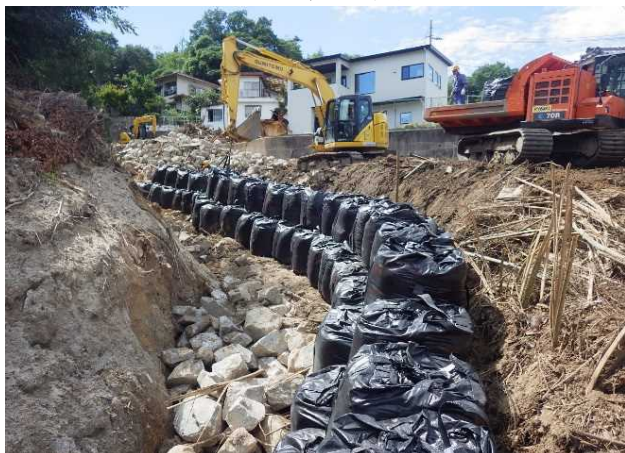
流路工整備により二次災害を防止
【広島市東区】
