# 資料一2 災害復旧事業の概要

# 中島海岸 復旧概要

# 中島海岸・津谷川 平面図

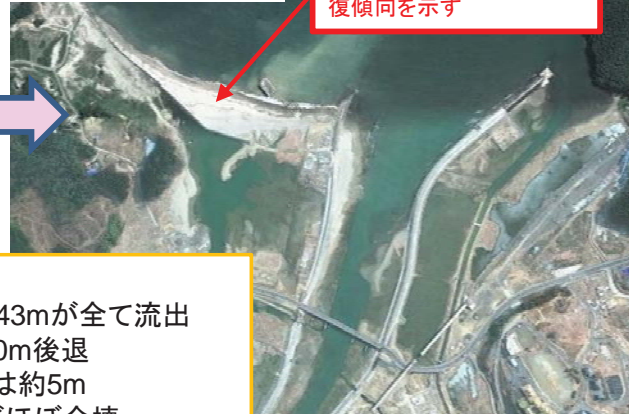
被災後(2013.11)

被災後約2年で砂浜が回復傾向を示す
