令和元年度第1回  
七北田川水系河川整備学識者懇談会

R1.6.10  
資料-3

# 七北田川水系の概要,現状と課題 及び目標について

令和元年6月10日  
宮城県土木部河川課

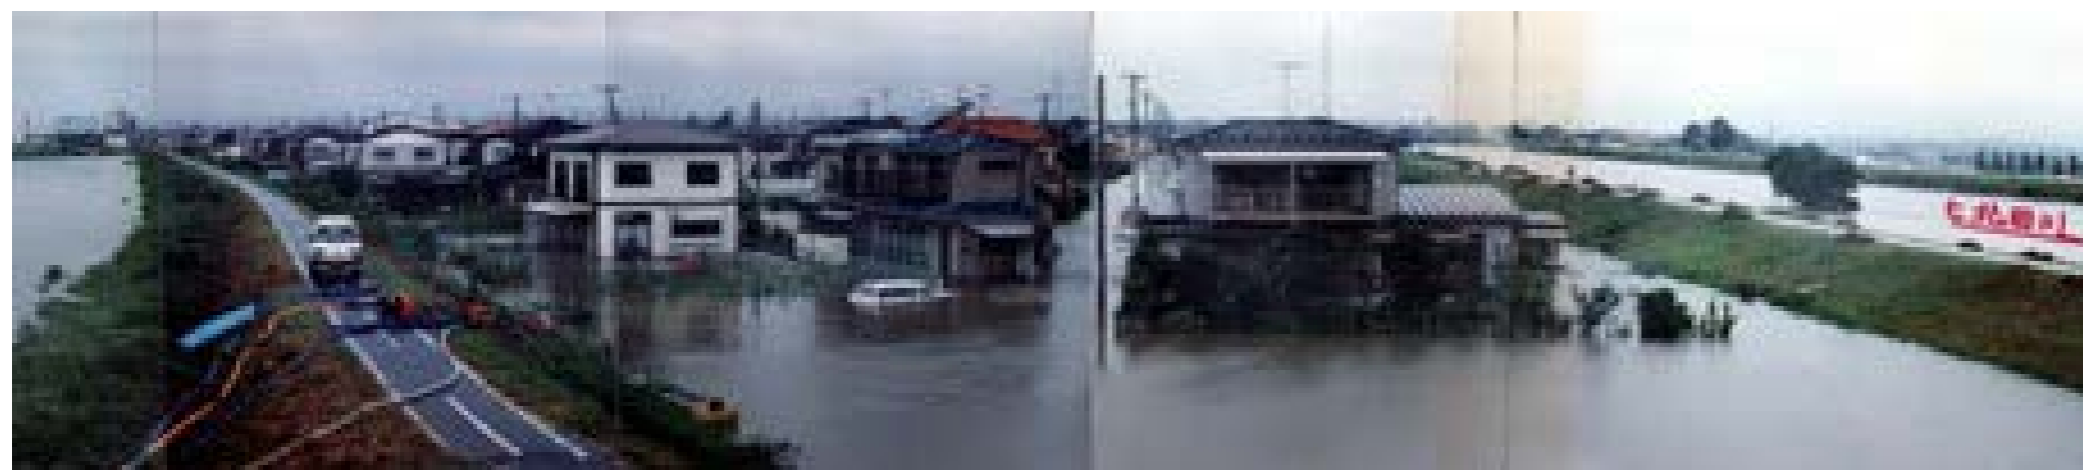
昭和61年8月洪水時の出水状況  
（仙台市宮城野区梅田川合流点付近）

- 昭和19年9月,昭和22年9月,昭和23年9月,昭和61年8月に大きな洪水被害が発生
- 平成27年9月洪水により七北田川上流域で浸水被害が発生

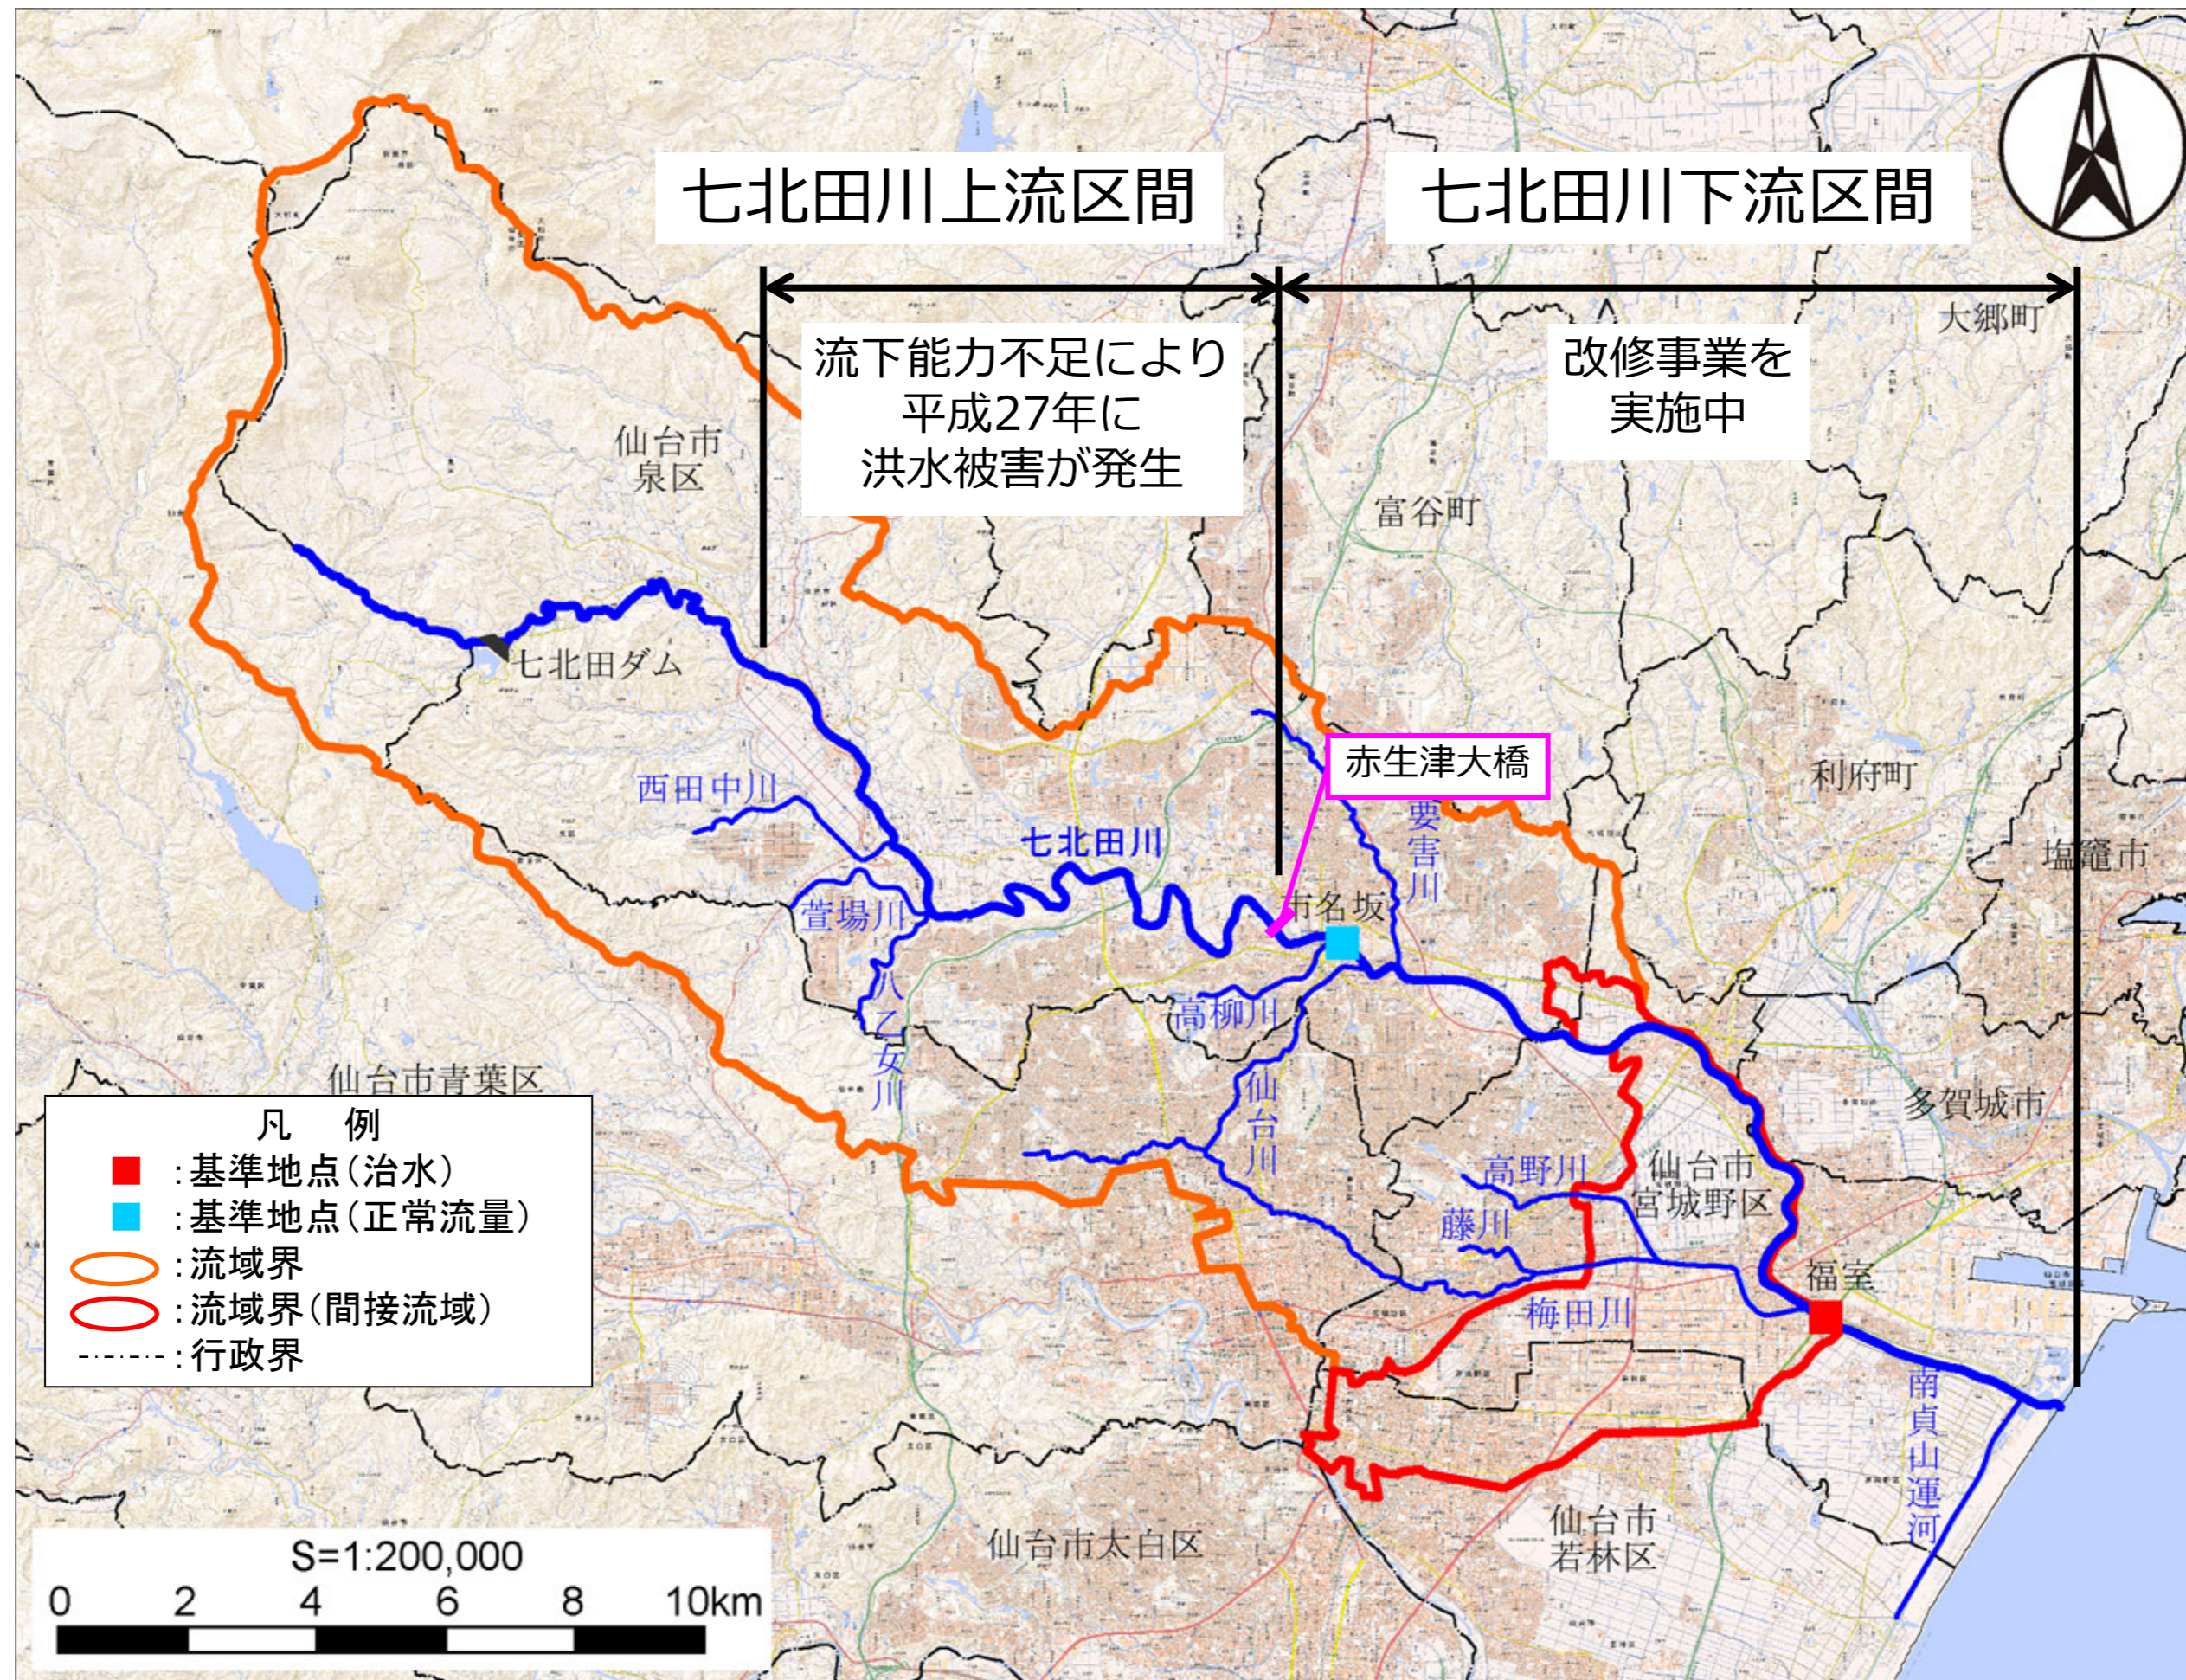
- 七北田川下流区間（赤生津大橋より下流）は，流下能力不足を解消するため広域基幹河川改修事業等により改修を進めている
- 七北田川上流区間（赤生津大橋より上流）は，平成27年9月に洪水被害が発生
