大江川の河川整備状況等について

平成28年2月18日
宮城県土木部河川課

3. 大江川の整備状況について

河川整備計画の概要(1)

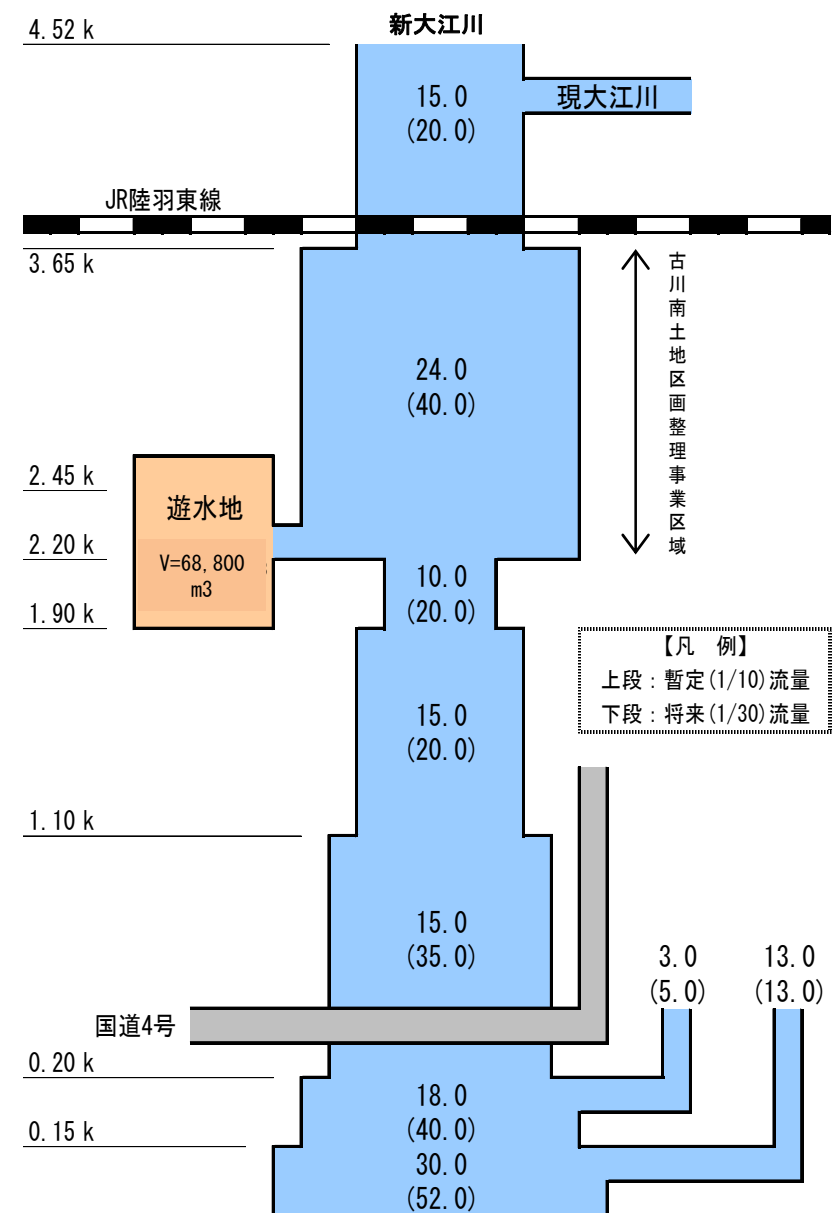
計画高水流量配分図

計画規模：1/10 計画高水： $30\text{m}^3/\text{s}$ 河川整備計画で今後30年で整備する区間として位置づけ

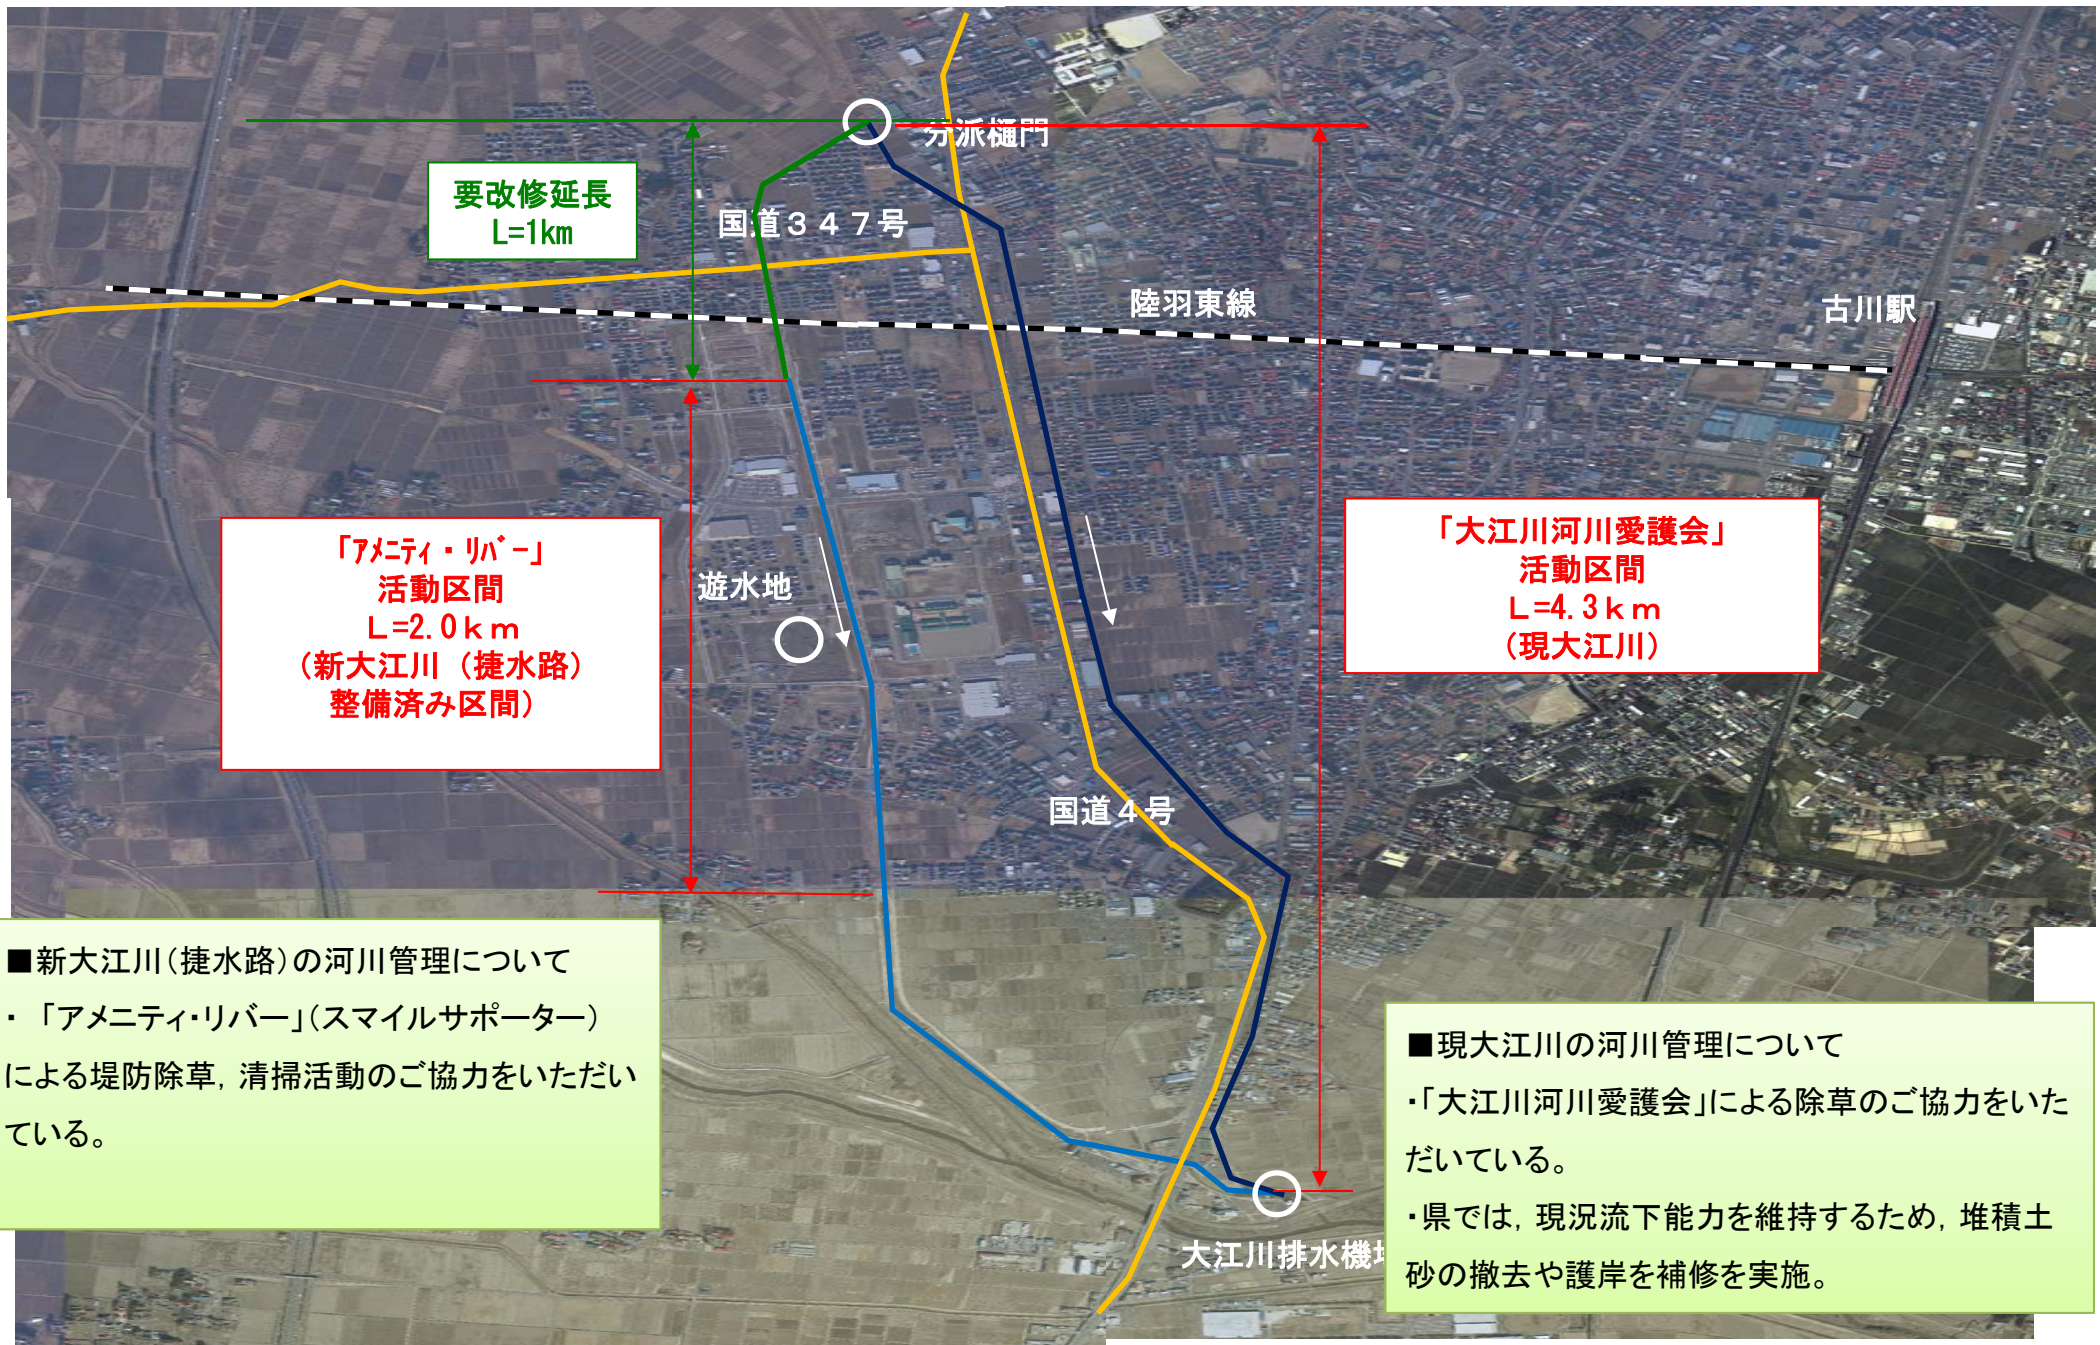
- ・県では，現大江川の流下能力を維持するため，堆積土砂撤去や護岸補修を実施。

■現大江川の河川管理について
・「大江川河川愛護会」による除草のご協力をいただいている。
・県では, 現況流下能力を維持するため, 堆積土砂の撤去や護岸を補修を実施。
