恵水不盡

東日本大震災からの復旧・復興に向けた

宮城県企業局の対応と取組

平成27年3月
宮城県企業局

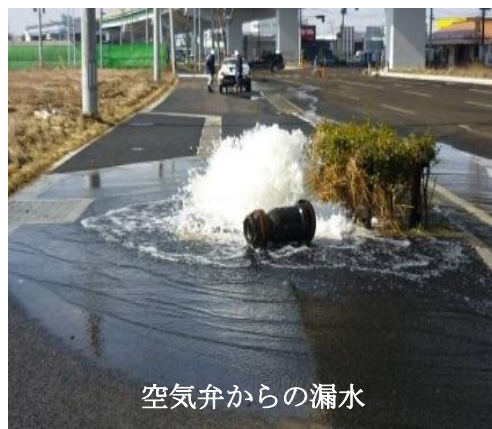
空気弁からの漏水

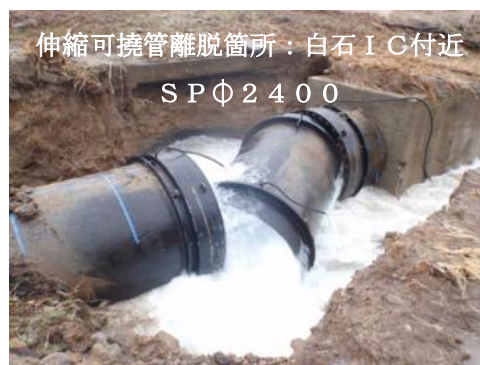
15 時 20 分に白石インター付近での漏水情報が入り、職員が現場に急行したところ、直径 2,400 mm の大口径管が離脱していることを確認した。

この漏水現場は高区系の最上流部であり、また復旧に長時間を要することから、最優先で復旧する必要があった。

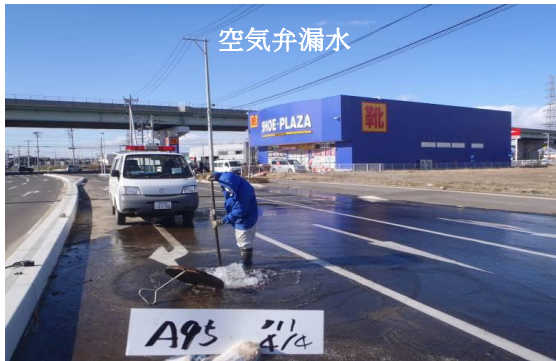
空気弁漏水

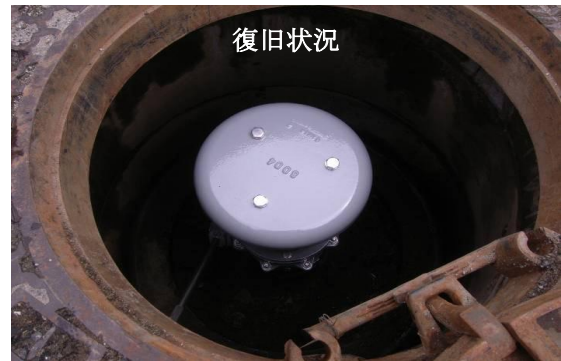
復旧状況

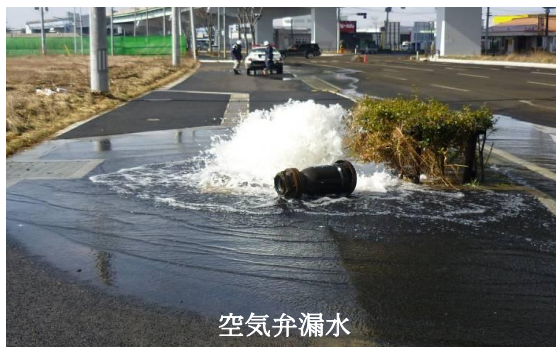
空気弁漏水

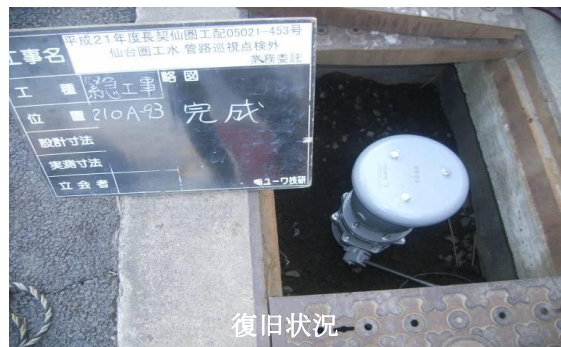
復旧状況

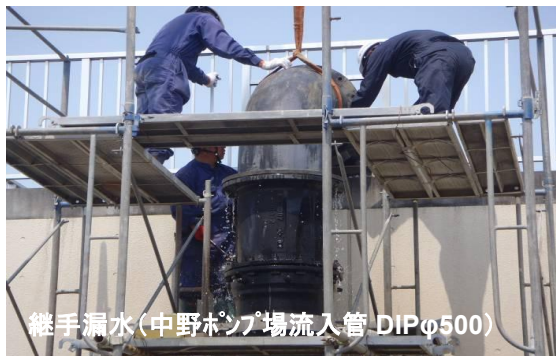
継手漏水(中野ポンプ場流入管 DIPφ500)

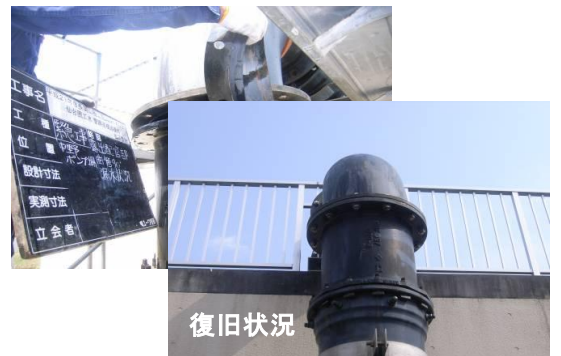
復旧状況

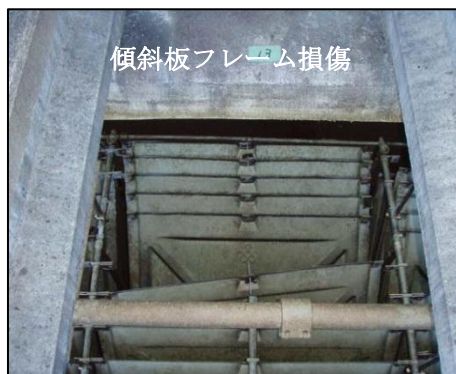
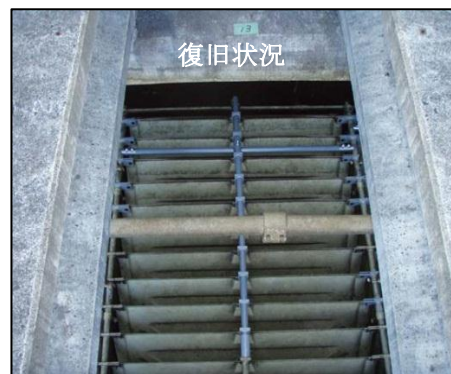
地震による水の揺動により、沈殿池に設置されている一部の傾斜板のフレーム及び取付用駒等が損傷した。ただ、損傷は全体の一部であったことから、大きな影響を及ぼすことなく浄水処理を継続することができた。

なお、応急復旧は行わず、災害査定実施後に本復旧工事を行った。【工事費：4,765 千円】

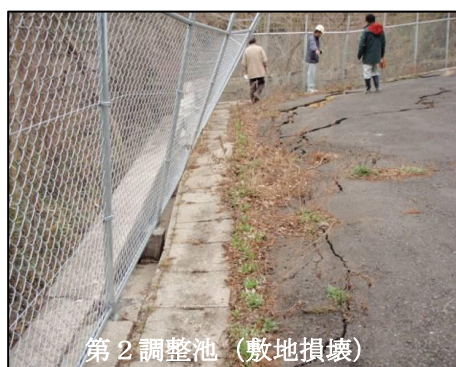
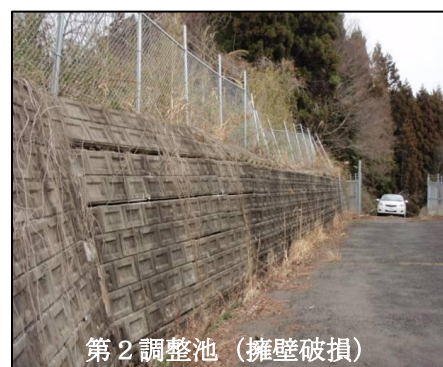
麓山浄水場と同様に傾斜板に被害が発生したほか、浄水場内及び沈砂池の道路、雨水配水池壁面が損傷したことから、本復旧工事を行った。【工事費：傾斜板 5,842 千円、沈砂池舗装復旧 4,850 千円、場内舗装・雨水配水池復旧 14,505 千円】

松山ポンプ場内の陥没及び第2調整池の擁壁が破損したことから、本復旧工事を行った。【工事費：松山ポンプ場舗装復旧 9,110 千円、第2調整池擁壁復旧 20,050 千円】

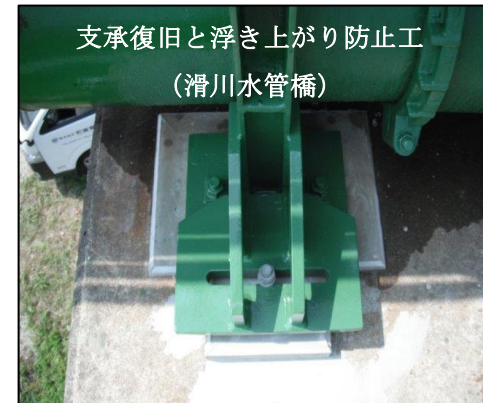
北屋敷水管橋以外でも、土手前水管橋（逆三角トラスト+PB形式SPΦ500L=224.9m）や、滑川水管橋（逆三角トラスト+π桁補鋼形式SPΦ500L=68.9m）において、支承のアンカーボルトが損傷したため、支承の補強や落橋防止工の新設等による本復旧工事を行った。【工事費：土手前水管橋 9,284 千円、滑川水管橋 15,699 千円】

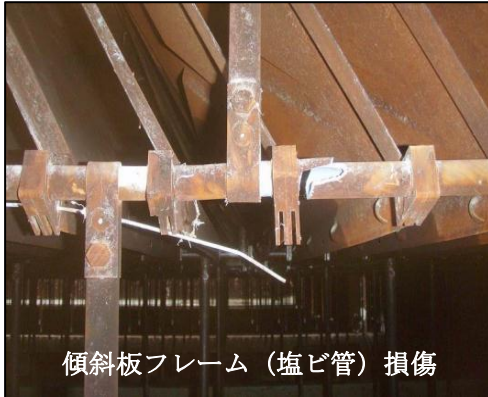
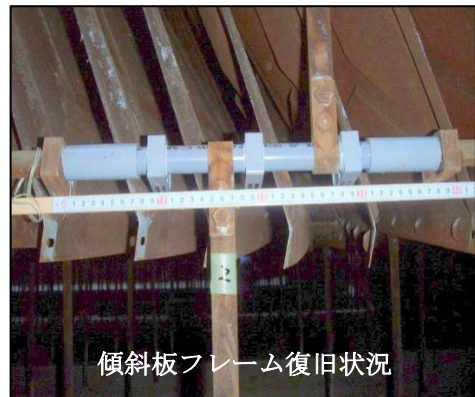
沈殿池に設置されている一部の傾斜板のフレーム、取付用駒等が損傷したことから復旧工事を行った。【工事費：73,086千円】

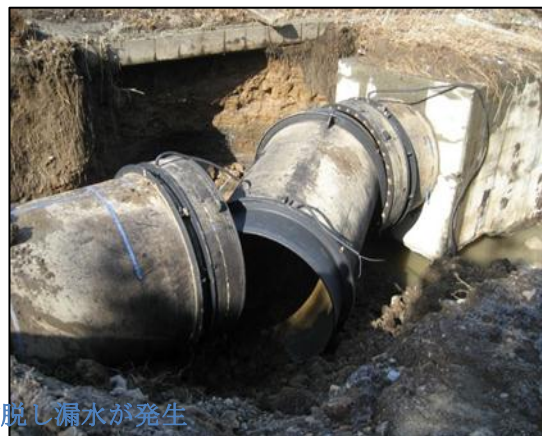
仙南・仙塩広域水道の高区系送水管の伸縮可撓管が、地震により抜け出したため漏水が発生した（場所は東北縦貫自動車道の白石IC近く）。

伸縮可撓管が離脱し漏水が発生

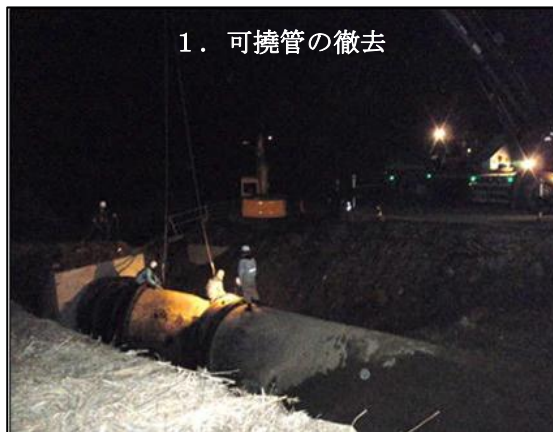
漏水箇所①の復旧図

漏水箇所①については、離脱箇所前後で大きな変位が生じていたことから、復旧にあたっては異形管で繋ぐ必要があった。しかし、現場に合った材料の手配には長期間を必要としたことから、既設の伸縮可撓管と貯蔵していた同口径の鋼管を使用して工場製作を行い、復旧を実施した。

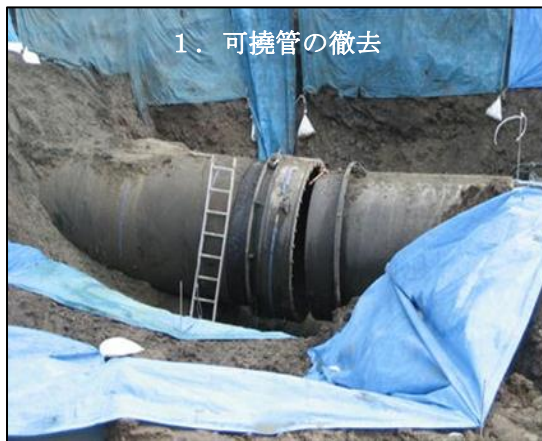
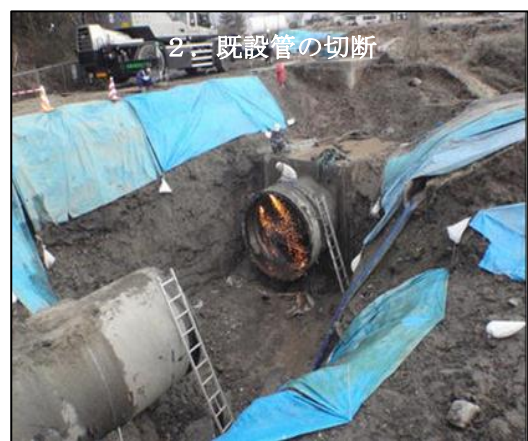
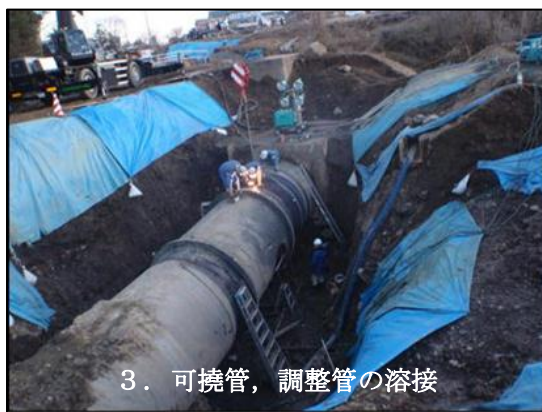
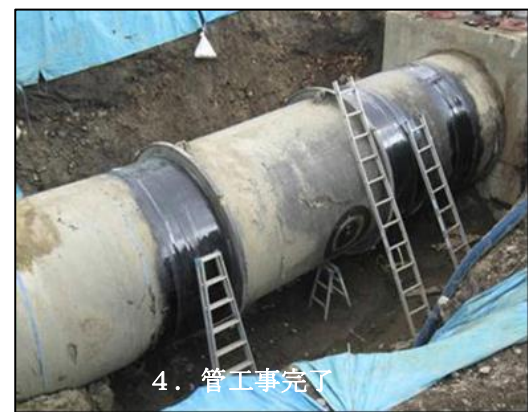
漏水箇所②の復旧図

漏水箇所②については，離脱箇所前後での変位が少なかったことから，撤去した可撓管を再度つなぎ合わせ復旧を行った。

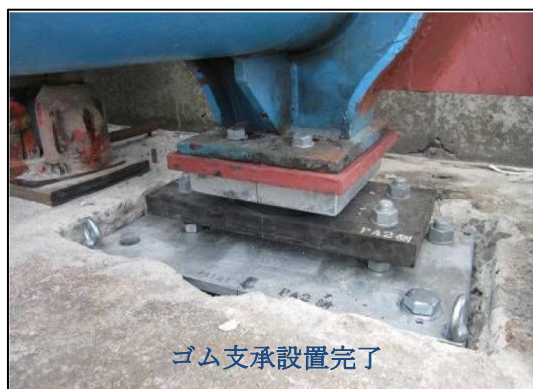
七北田第二水管橋（三角トラス補鋼形式SPΦ600 L=187m）の支承部が損傷して、上部工が約70cmずれ落橋寸前となった。応急復旧では、クレーン2台で上部工を持ち上げ元の位置に戻して仮固定を行った。

本復旧では、鋼製支承をゴム製にグレードアップしたほか落橋防止装置を追加で設置した。なお、水管橋に作用した地震動は、想定の1,400galに対して3,000gal相当が作用したものと考えられる。

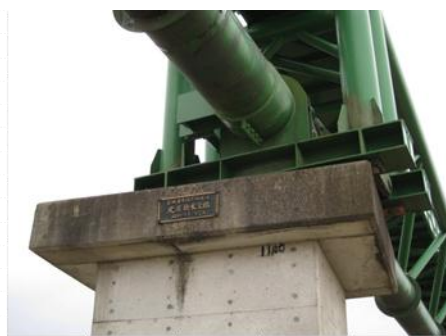
北屋敷水管橋の支承部損傷によるずれ

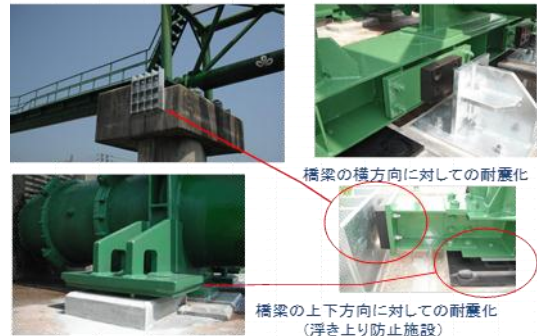
土手前水管橋の追加補強

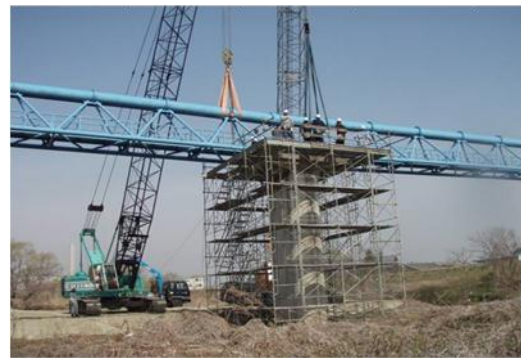
七北田川第2水管橋(復旧状況)
