化粧坂 通信 第五号

宮城県気仙沼土木事務所

掘削工事の進捗率が**77%**となりました！

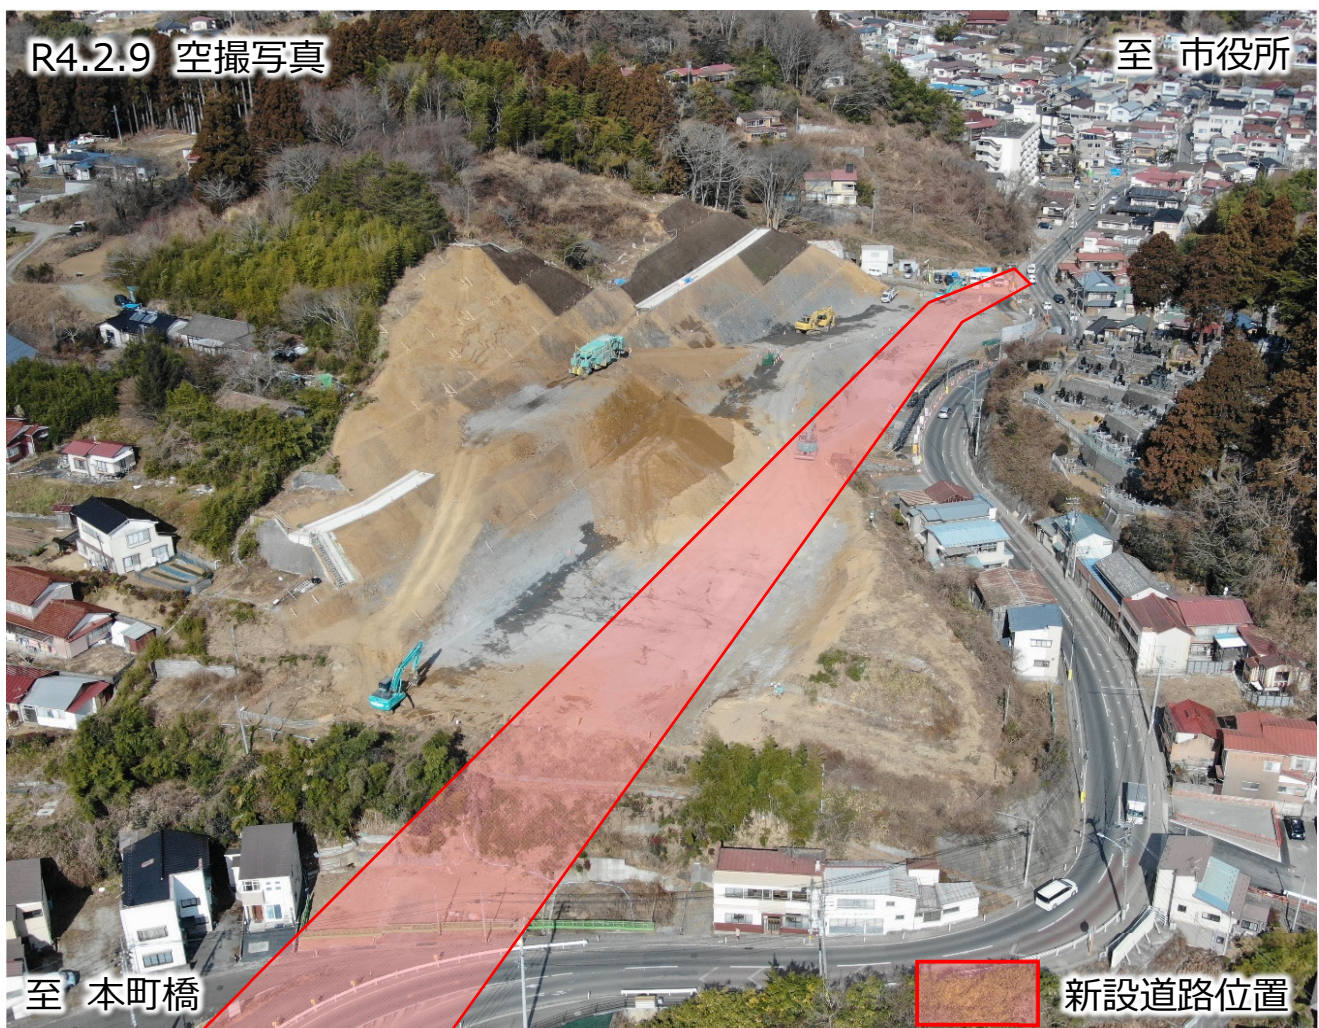
【平面図】

標準横断図の赤線が現在の掘削位置で残りの掘削高は10mになります。今回工事により道路の幅員は車線+歩道の11.5mとなります。なお、暫定供用以降予定している次工事では、さらに幅員が8.5m広がり、将来的には全幅20.0mとなる予定です。平面図の青丸部が現道との擦りつけ、および切替を行う箇所となります。
