石巻東部浄化センター復旧状況

平成23年3月11日の東日本大震災で東部浄化センター内に流入した瓦礫や海水の除去等を実施し、現在、平成24年9月からの1系列高級処理（全3系列のうち1系列）再開にむけて、津波で被災した浄化センターの施設・設備の復旧を進めています。

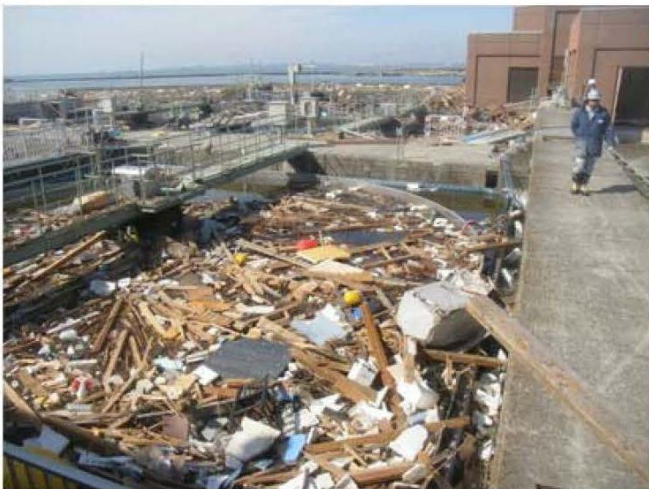
①最終沈殿池に流入した瓦礫

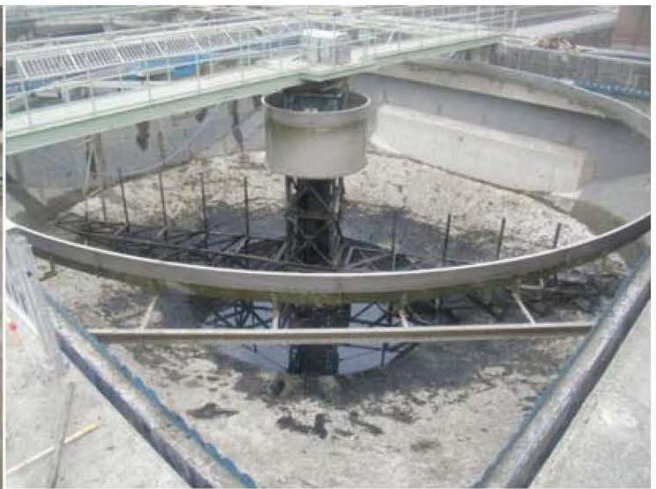
①瓦礫撤去後

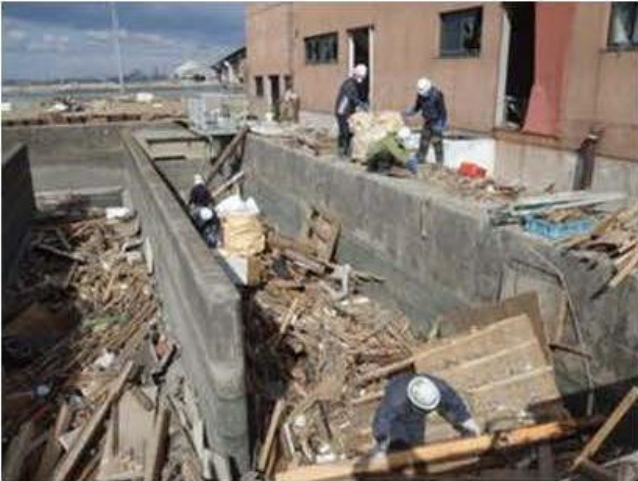
塩素混和池内の瓦礫除去状況

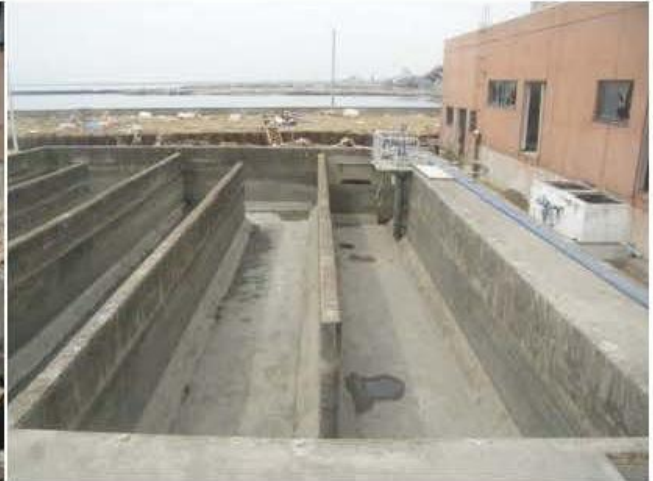
瓦礫撤去後

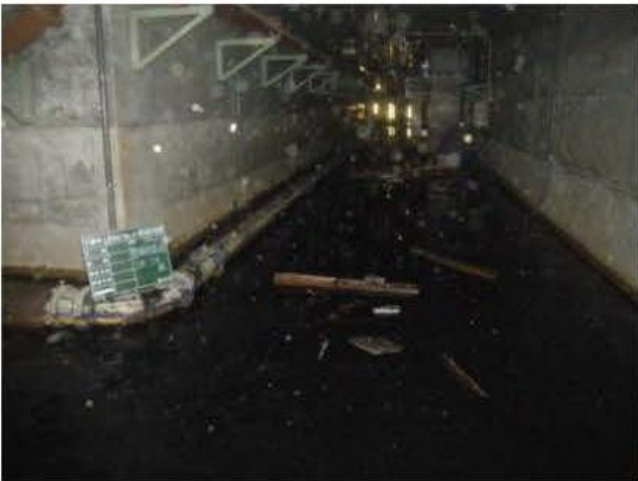
地下管廊内部へ流入した海水と瓦礫

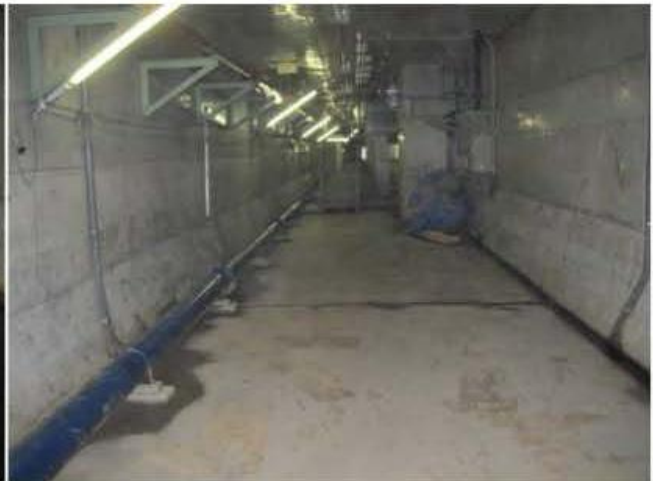
撤去完了後状況

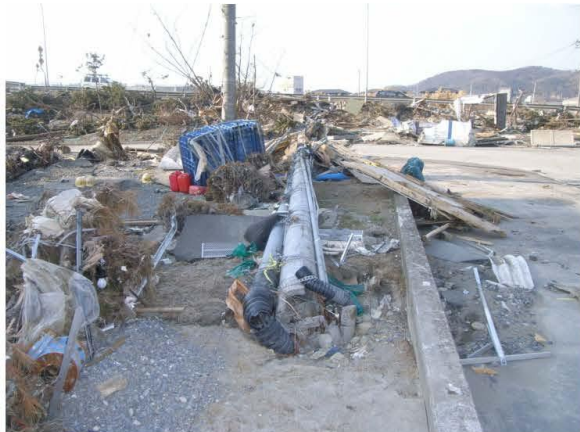
③電力引込柱の倒壊状況

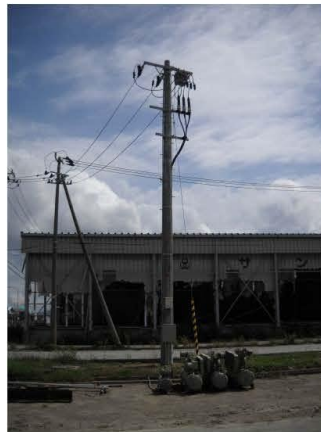
③受電再開 (H23.6月初)

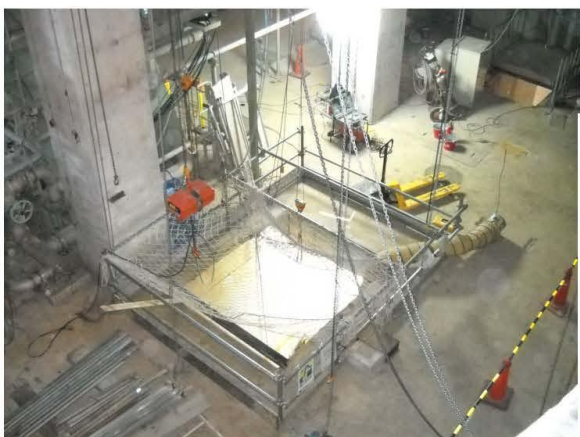
④除塵設備の撤去状況

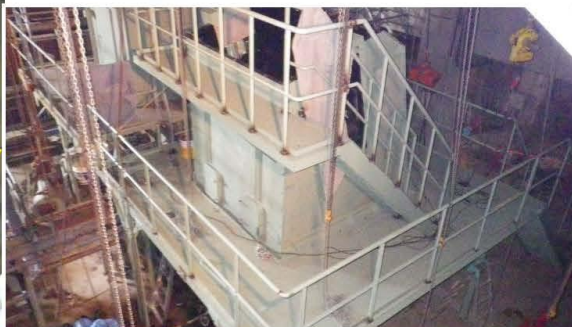
④除塵設備の設置状況

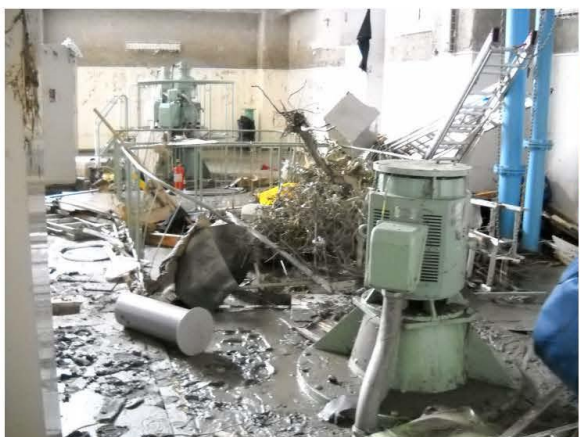
⑤汚水ポンプ設備の被災状況

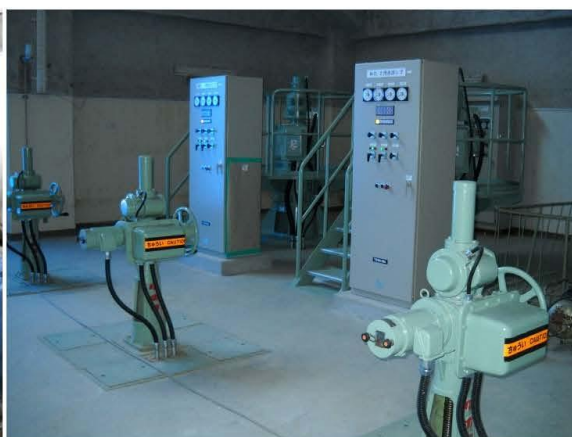
⑤段階復旧状況 (ポンプ 3 台, H23.12月・H24.2月・3月末)

現在の浄化センターでの水処理は、流入下水を復旧した汚水主ポンプにより汲み上げ、最初沈殿池を通過させ、最終沈殿池で一部簡易生物処理を実施後、復旧した次亜塩設備で滅菌し放流しています。
(復旧方針編・STEP 2段階)

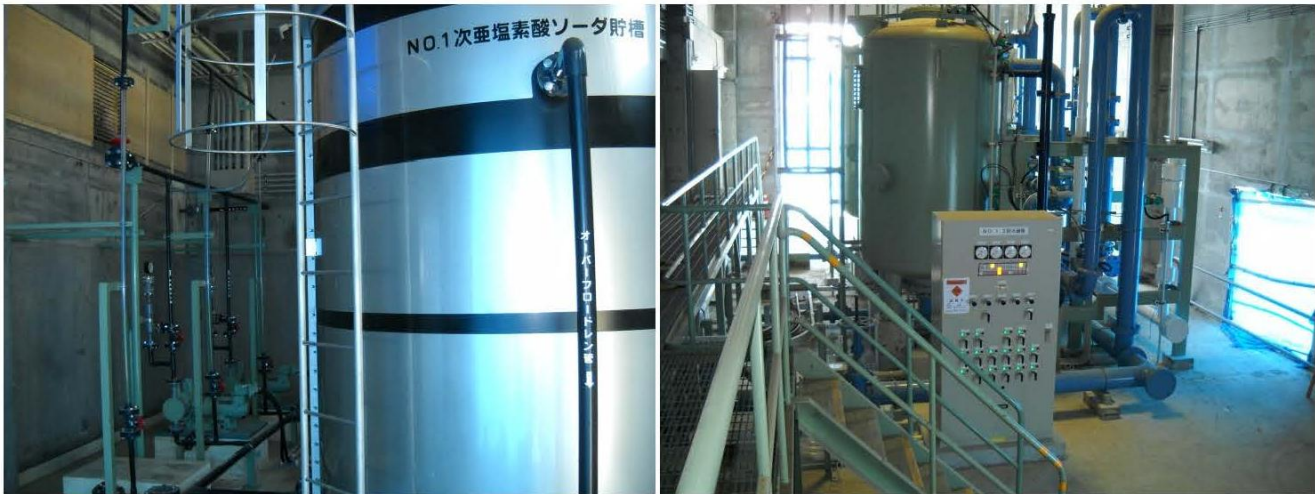
⑥次亜塩素素注入設備の復旧状況 (H24.1 月) ⑦砂ろ過設備の復旧状況 (H24.3 月稼働は水処理復旧後)

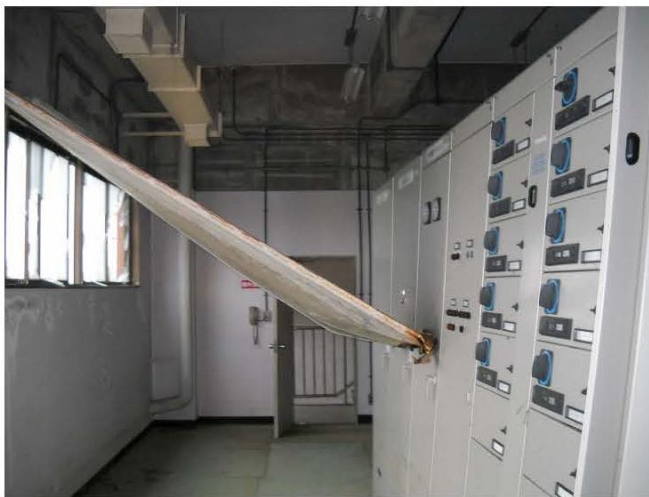
⑧砂ろ過棟電気室の被災状況

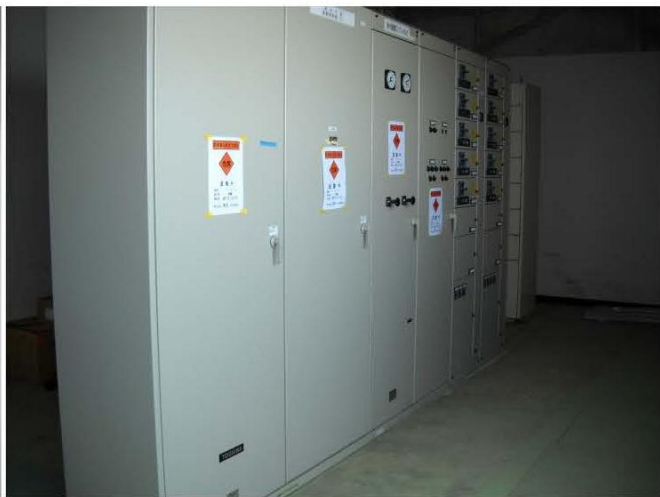
⑧砂ろ過棟電気室の復旧状況 (H24.3)

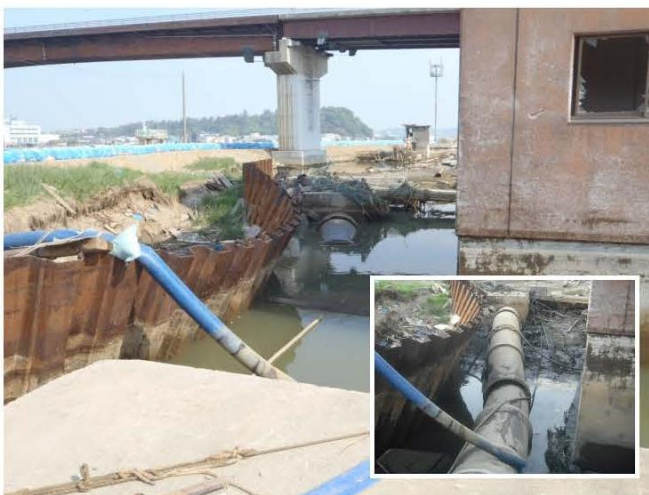
⑨放流管の被災状況

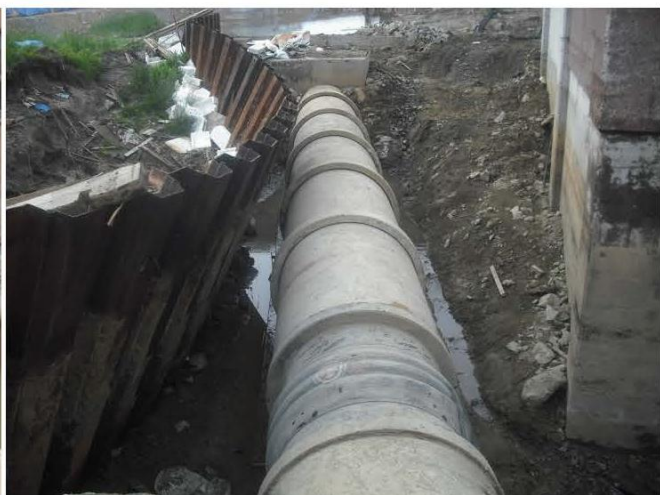
⑨放流管の復旧 (H23.6 月)

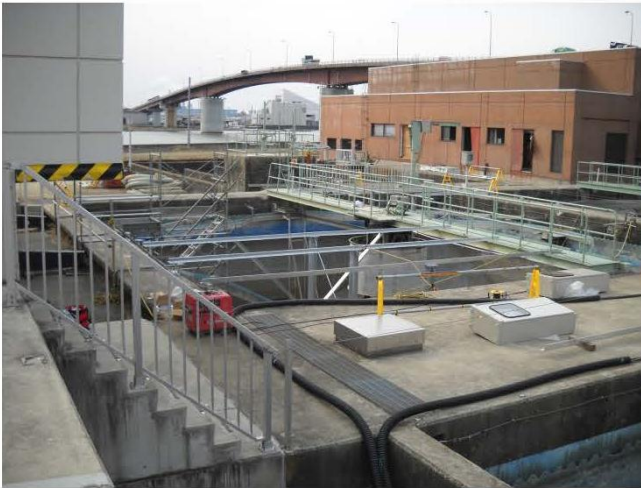
⑩簡易生物処理施設設置前の2系最終沈殿池状況

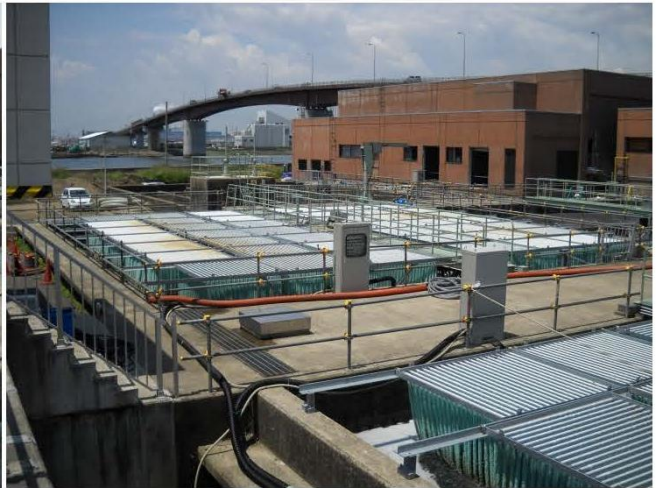
⑩簡易生物処理施設の設置状況 (H24.4月・5月)

既存の最終沈殿池を利用した生物処理です。処理方法は接触曝気法で、最終沈殿池にモール状の接触材を充填し、最終沈殿池（接触槽）底部から微細気泡にした空気を供給して汚水を浄化しています。流入水質 BOD 180 mg/L を出口水質 60 mg/L 以下の目標としています。

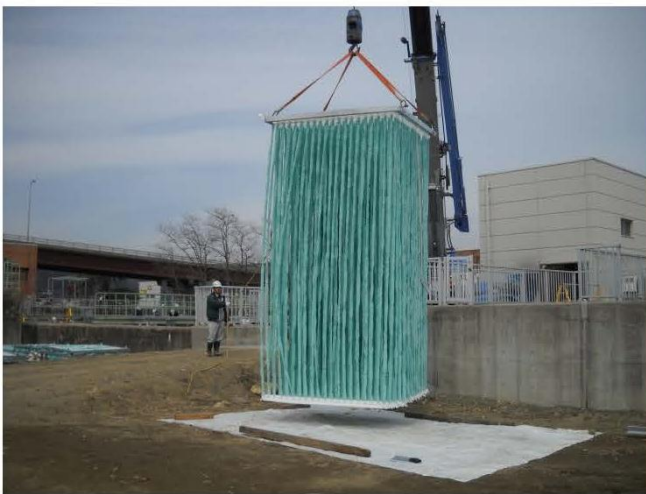
⑩生物処理用接触材の状況

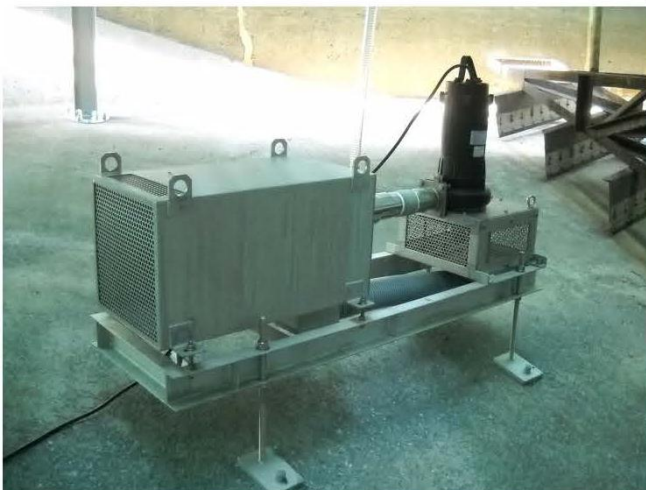
⑩微細気泡発生装置の状況

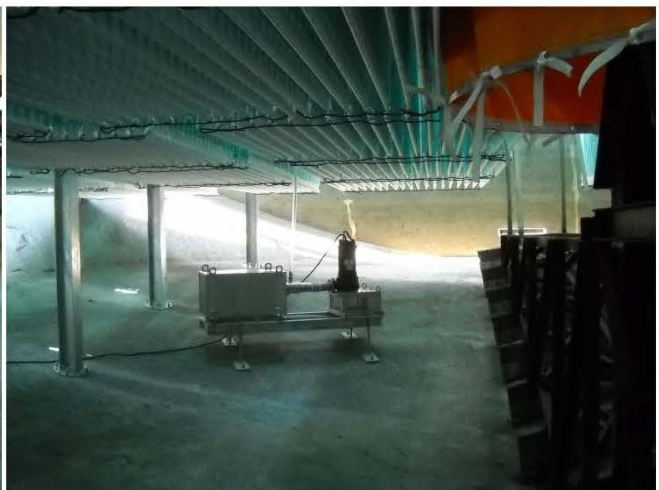
⑩微細気泡発生装置の槽内設置状況

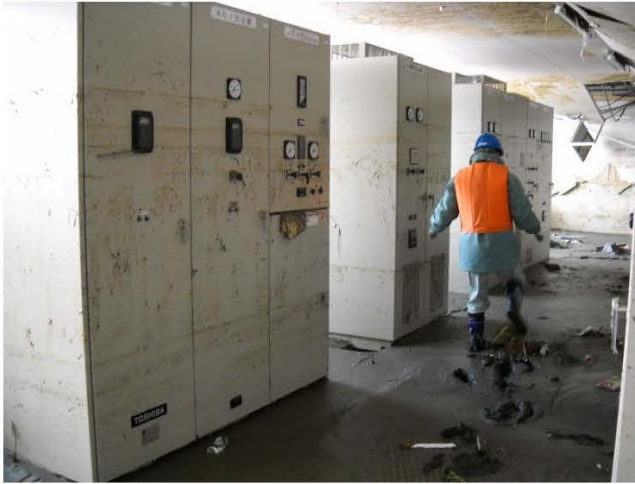
⑪脱水機棟 1階電気室の被災状況

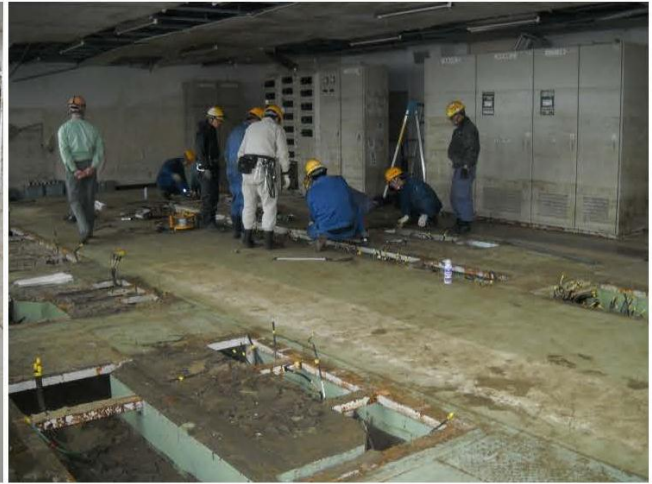
⑪脱水機棟 1階電気室の被災機器撤去状況 (H24.5月)

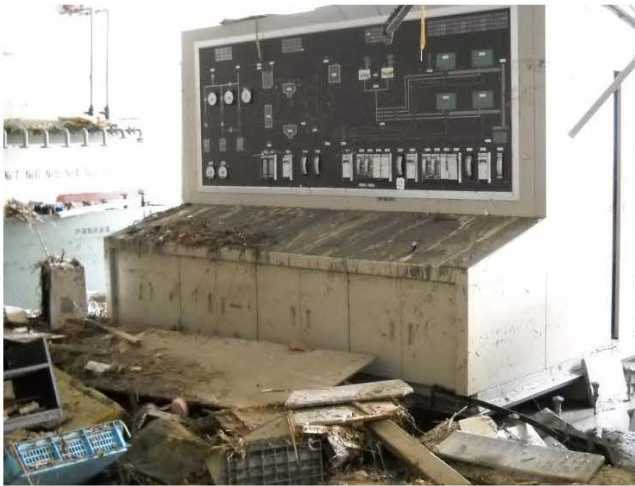
⑫脱水機棟 1階操作室の被災状況

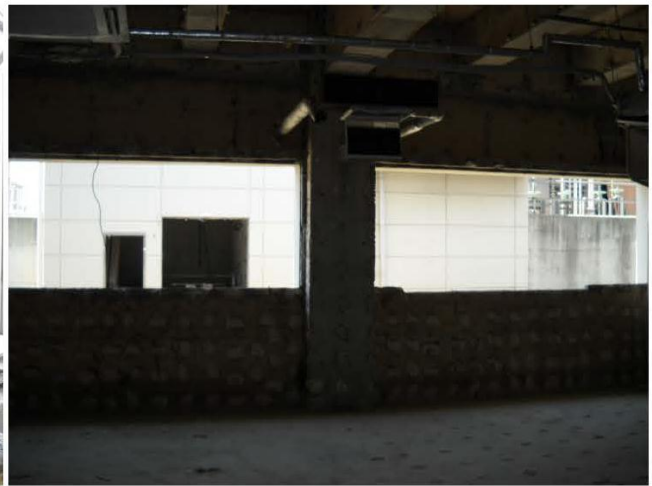
⑫脱水機棟 1階操作室の撤去状況 (H24.6月)

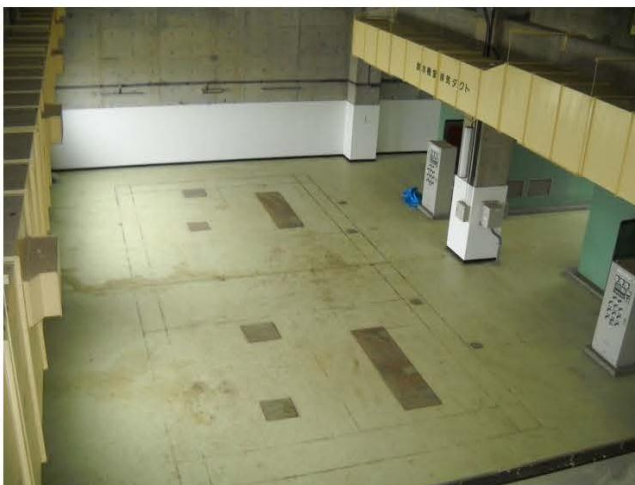
⑬脱水機棟 2階新電気室・操作室の設置前状況

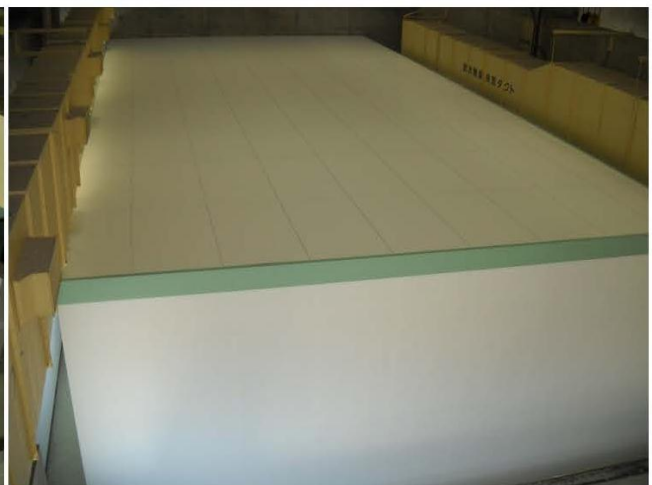
⑬脱水機棟 2階の新電気室・操作室完成 (H24.6月)

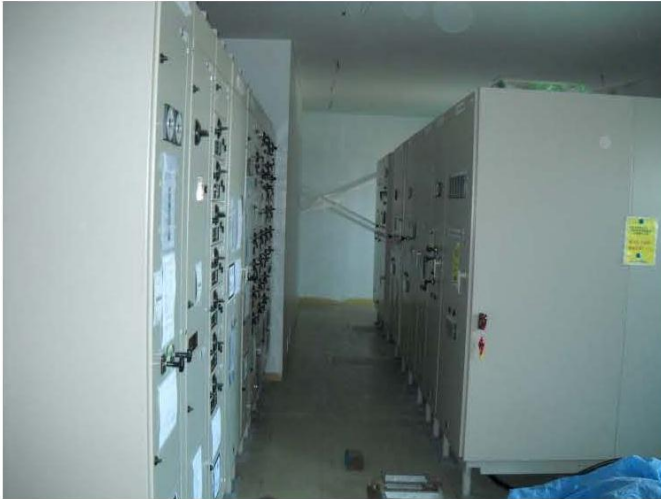
⑬新電気室への高圧盤等の設置（H24.7月末受電）

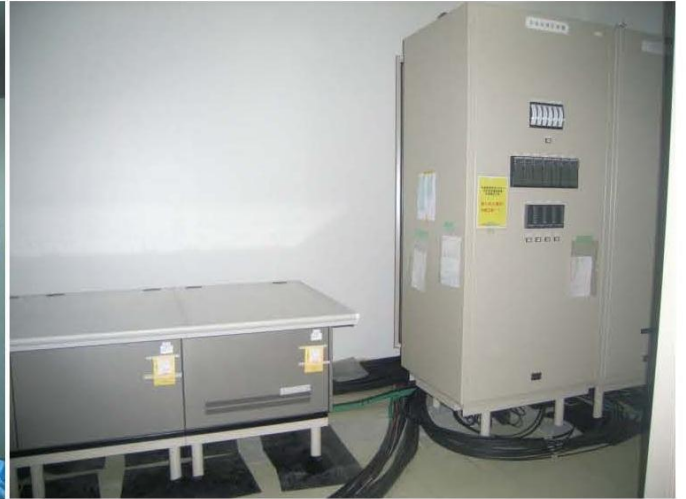
⑬新監視室への汚泥処理監視装置の設置

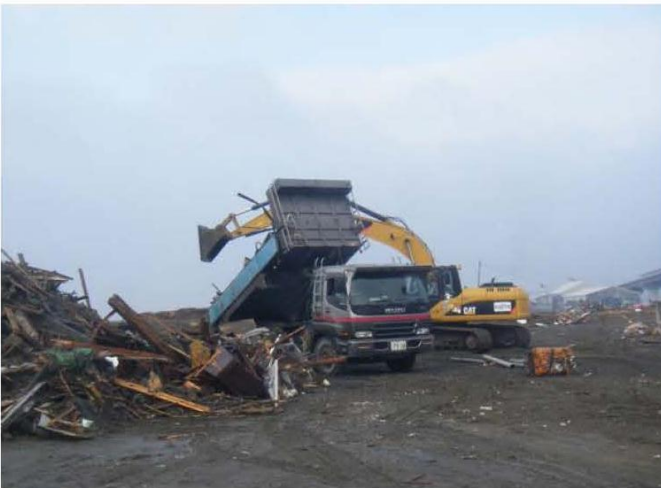
⑭処理場内へ瓦礫一時仮置き状況（被災当初）

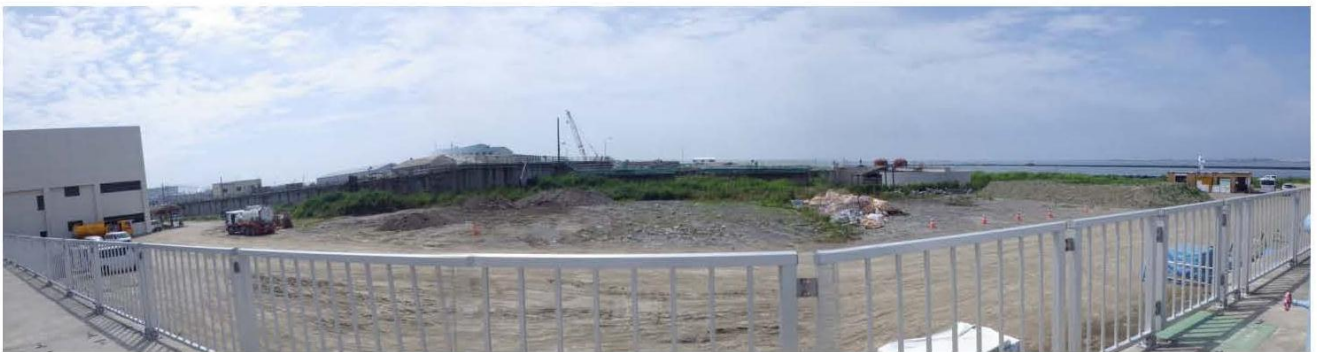
⑭処理場内から瓦礫搬出完了（H24.7月）
