■ 第1回農業水利施設ストックマネジメント施設管理研修会開催！ ■

■ 排水機場エンジン部の故障原因を探ってみました ■

■宮城県土地改良事業団体連合会で新しい診断を導入しました！

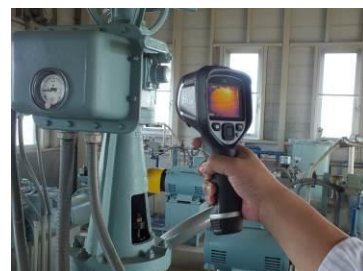
今回ご紹介する【赤外線サーモグラフィFLIR E6】は非接触で広範囲の温度を測定することの出来る機器です。

赤外線サーモグラフィについてはテレビなどでご覧になったことがあることと思いますが、難しく言うと「物体から放射される赤外線进行分析し、熱分布を図として表した画像、またそれを行なう装置」ということになります。平たく言うと「温度の違いを色で表示する機械」といったところですが、測定温度範囲は-20℃～250℃と広範囲で、施設の診断シーンでの活用範囲は幅広く想定されます。

- ポンプ：軸受の温度
- エンジン：排水温のバラツキ
- 電気：端子の緩みによる加熱
- 建屋：漏水箇所の発見

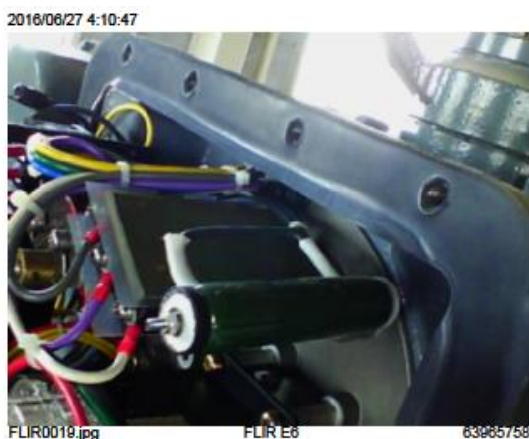
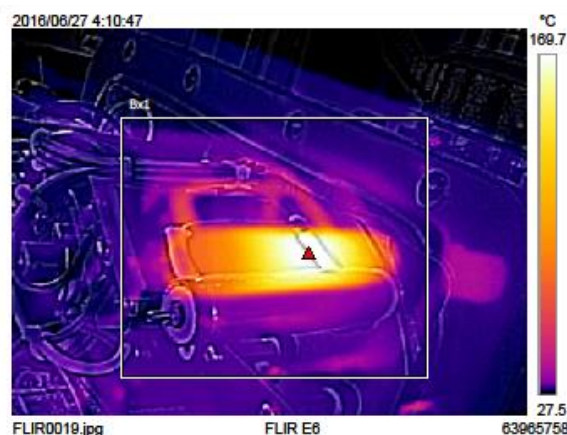
これはバルブコントローラーのヒーターが異常加熱していた実際の画像です。
通常の画像と同時にサーモグラフィー画像を撮影し比較することが出来ます。

実際に今年度ポンプ仕切弁のバルブコントローラーのスペースヒーターが異常加熱している箇所を発見し、故障に至る前に対応することが出来たという実例があります。
