土砂災害警戒区域等の指定の告示に係る図書(その1)

告示番号	宮城県告示第769号
告示年月日	平成24年10月9日

自然現象の種類	急傾斜地の崩壊
箇所番号	Ⅱ-自-1469(1321001469)
箇所名	上新反田
所在地	栗原市鶯沢南郷上新反田
調査機関	宮城県北部土木事務所栗原地域事務所

危害のおそれのある土地、著しい危害のおそれのある土地の設定図

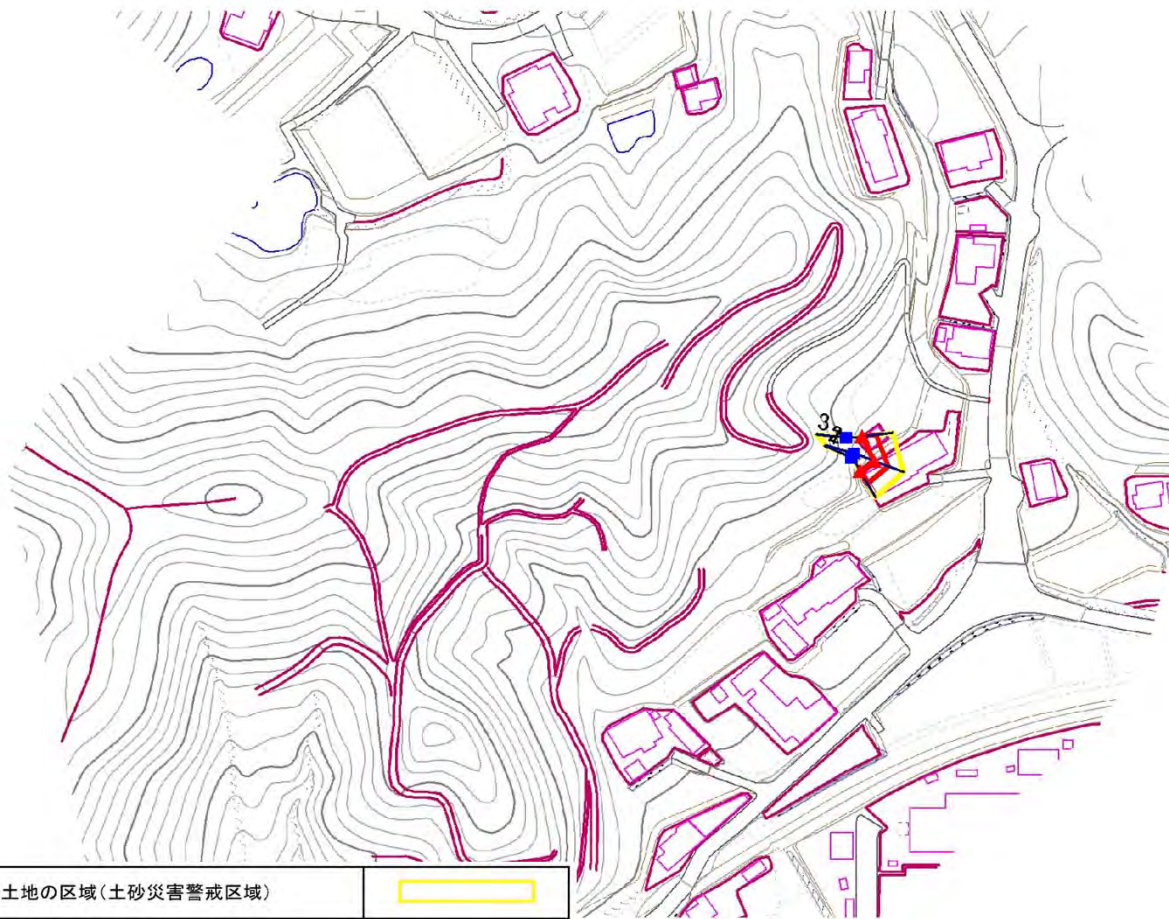
1:2,500

危害のおそれのある土地の区域(土砂災害警戒区域)		
著しい危害のおそれのある土地の区域(土砂災害特別警戒区域)	土石等の(移動)高さが1m以下の場合、土石等の移動による力が100kN/m ² を超える区域	
	土石等の堆積の高さが3mを超える区域	
	それ以外の区域
