土砂災害警戒区域等の指定の告示に係る図書(その1)

| 箇所番号 | I-自-571(0311000571) |
| 箇所名 | 根岸 |

様式3-1 危害のおそれのある土地、著しい危害のおそれのある土地の設定図

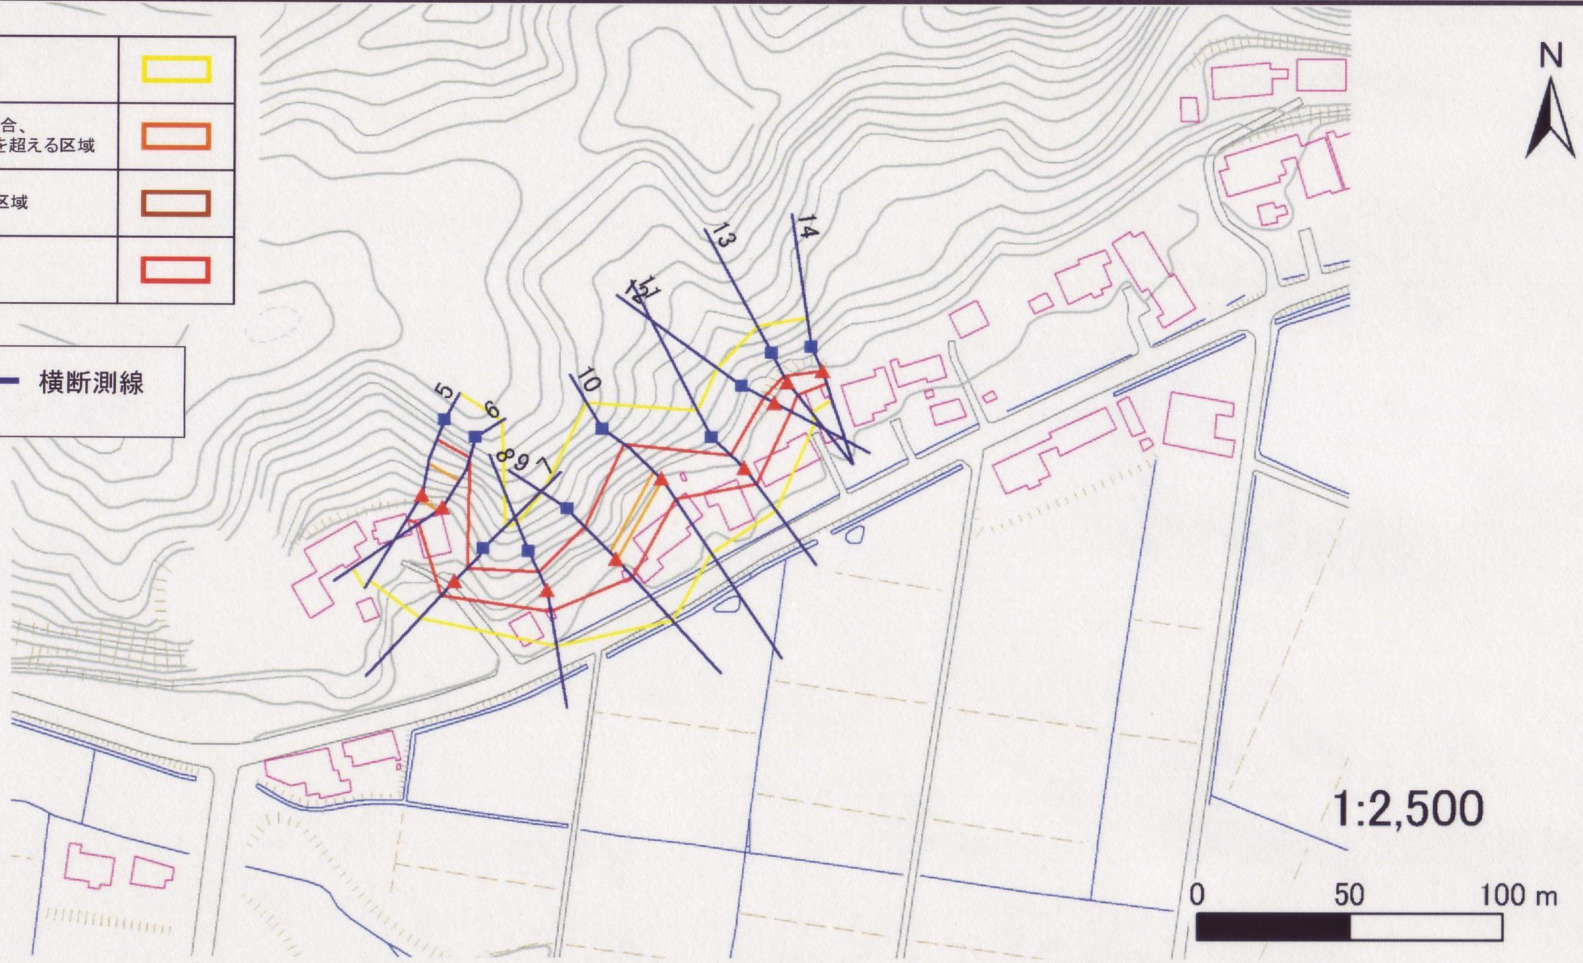
| 土砂災害防止法施行令第二条の基準に該当する区域 | ■ | |
| 土砂災害防止法 施行令第三条の 基準に該当する 区域 | 土石等の(移動)高さが1m以下の場合、 土石等の移動による力が100kN/m ² を超える区域 | ■ |
| | 土石等の堆積の高さが3mを超える区域 | ■ |
| | それ以外の区域 | ■ |
