臭気の原因 その1 溢水対策による仮設沈殿池の設置

臭気の原因 その2 津波による堆積土砂

臭気の原因 その3 汚泥処理施設の機能停止

臭気の発生に対する対応

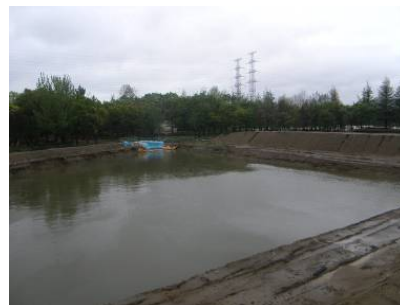
震災直後のマンホールからの溢水対策（【溢水対策編】参照）として、公園緑地内に**仮設沈殿池（図1-①）**を設置しました。仮設沈殿池で汚水を受け入れて、簡易処理（沈殿+消毒）を行った上で砂押貞山運河へ放流しましたが、汚水と沈殿したゴミが臭気の原因となりました。

仮設沈殿池設置状況

- ・堆積物や汚泥に消臭剤を散布します。
- ・池の底に溜まった汚泥を撤去します。
- ・土で埋戻して池を撤去します。

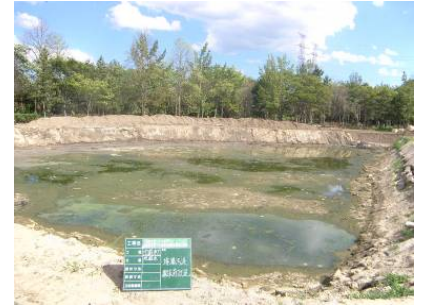
仮設沈殿池堆積状況

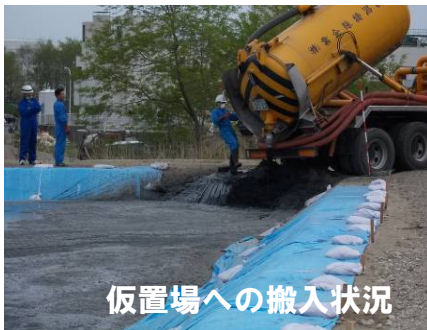
浄化センターを襲った津波は大量の土砂を運んできました。水処理施設にあった処理途中の汚泥と土砂が混じり合い大量に堆積しました。汚泥を含んだ土砂を処分場へ搬出処理するためには、脱水処理をする必要がありました。

しかし脱水施設が機能停止している状況の為、搬出が出来ないことからやむを得ず、場内に汚泥の仮置き場を設置（図1-②）して、仮置きをしました。

汚泥を含んだ土砂の運搬時や仮置きによって臭気が発生してしまいました。

仮置き場への搬入状況

- ・堆積物や汚泥に消臭剤を散布します。
- ・汚泥をシートで覆います。
- ・シートの上に土を被せて蓋をします。
- ・汚泥を場外へ搬出します。
- ・土で埋め戻して仮置場を撤去します

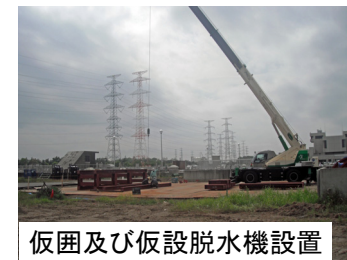
仮囲及び仮設脱水機設置

- ・堆積物や汚泥に消臭剤を散布します。
- ・汚泥をシートで覆います。
- ・仮囲いを設置します。
- ・汚泥を仮設脱水機で処理して場外へ搬出します。

年内に汚泥の場外搬出を完了させます。
