## マンホールからの溢水

# マンホールからの溢水対策（緊急対応）

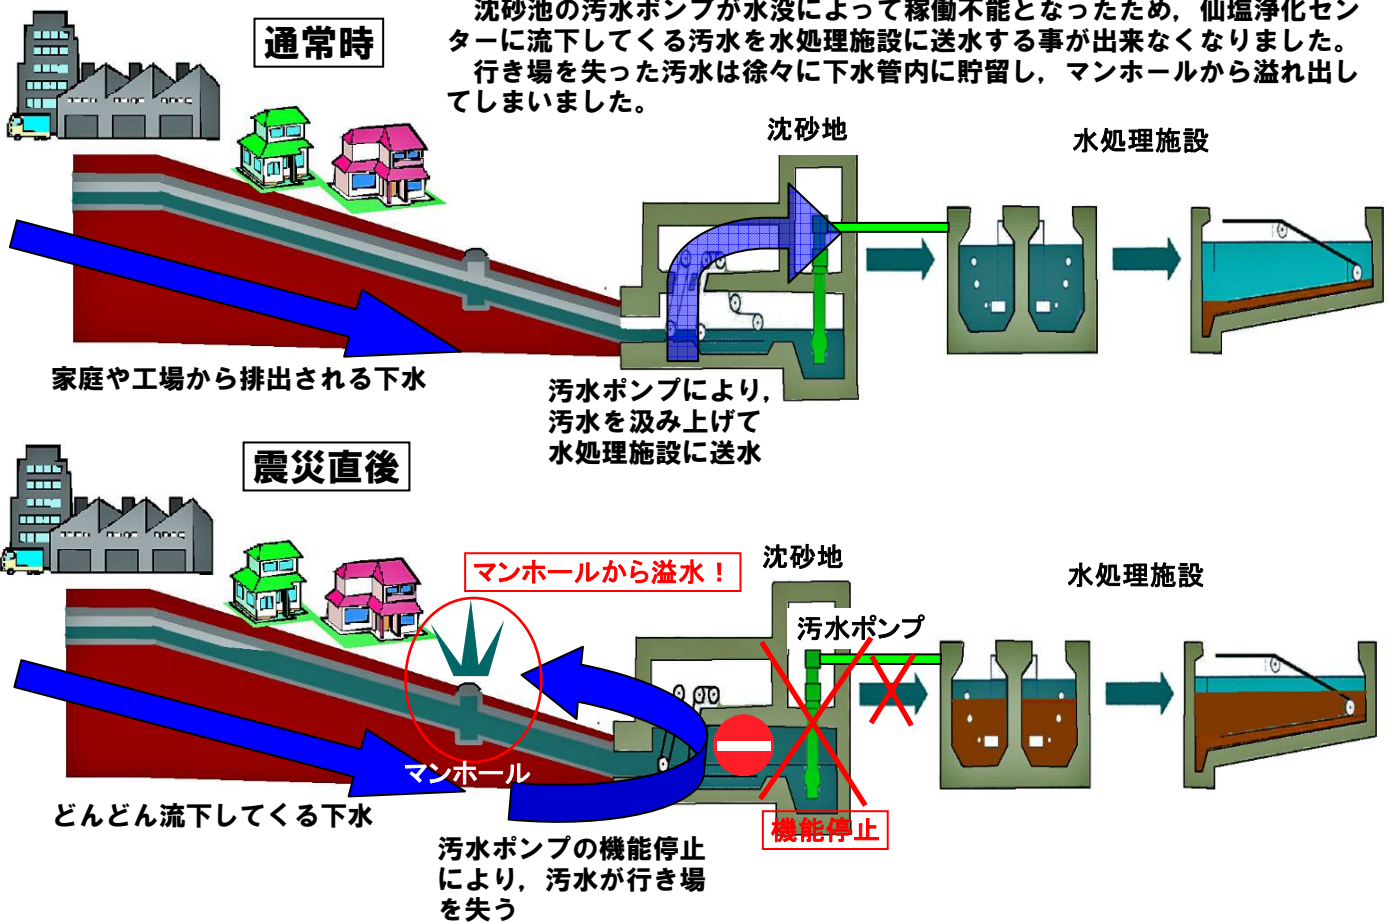
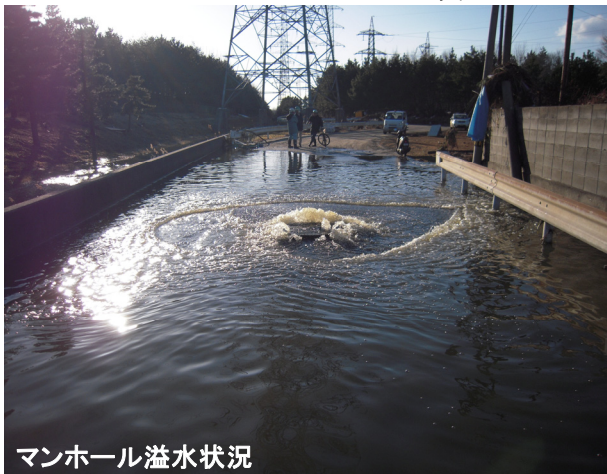
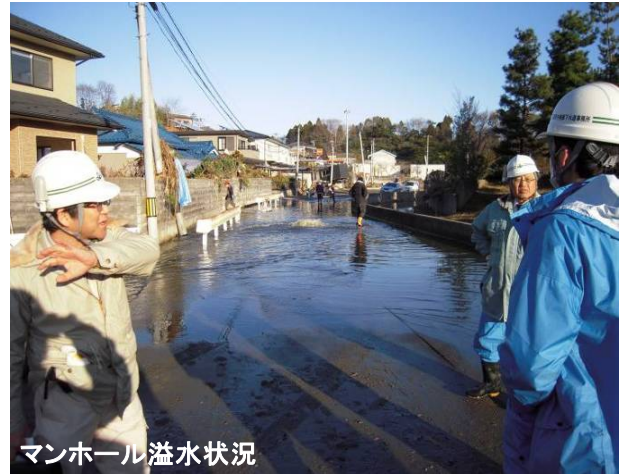
地震と津波の影響により、仙塩浄化センターの水処理機能は全て停止してしまいました。  
一方、各家庭から排出される汚水を処理場まで流下させる管渠（下水管）はクラックやマンホールの破損等多数発生しましたが、幸い汚水を処理場まで流下させる機能は失いませんでした。  
しかし、普段どおり各家庭から排出される汚水を仙塩浄化センターで処理することが出来ない状態であったため、マンホールから汚水が溢れ出る事態が多発しました。

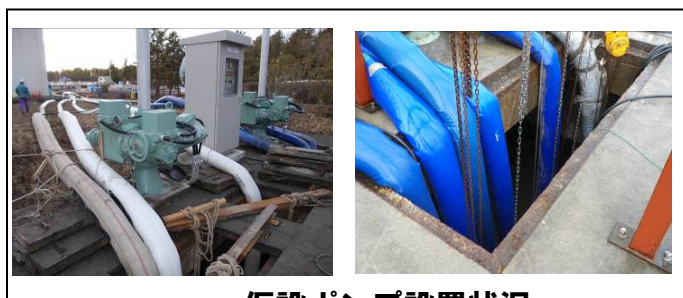
仮設ポンプ設置状況
