仙塩浄化センター震災復旧だより

被災編

復旧方針編

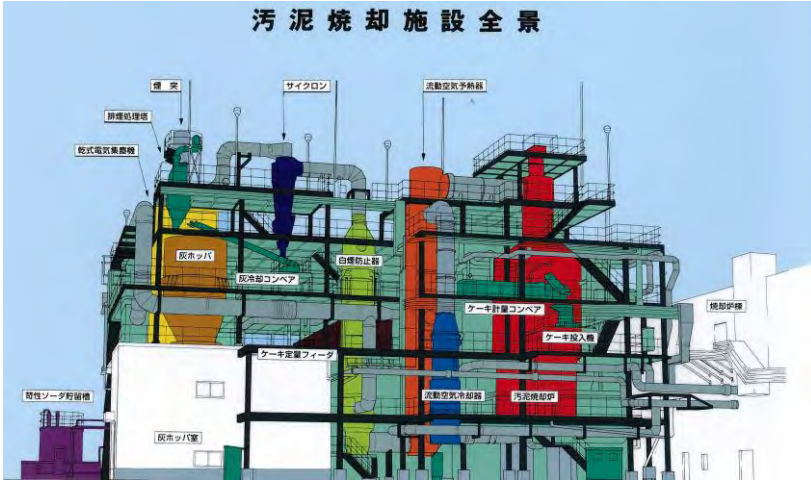
仙塩浄化センター汚泥焼却施設
炉形式 : 流動床式焼却炉
汚泥焼却能力: 110t/日

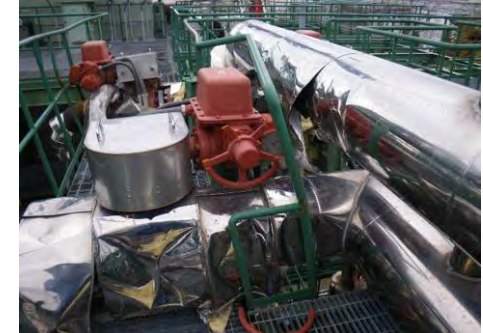
配管類損傷

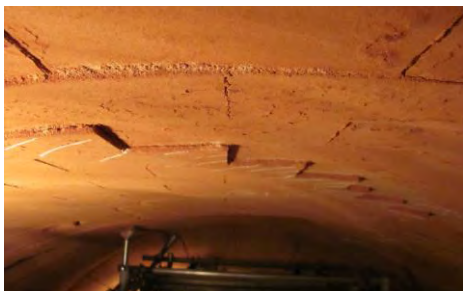
【炉内損傷状況】

耐火レンガがせり出し

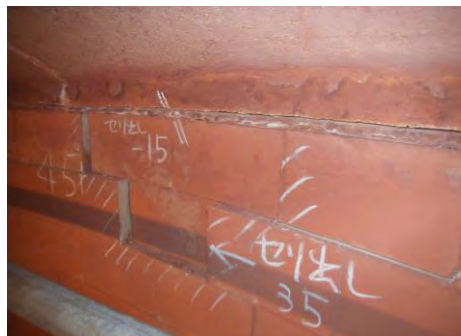
耐火レンガがせり出し

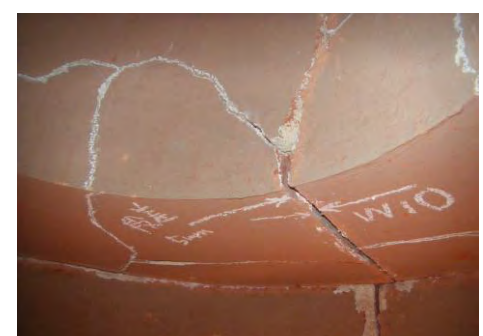
炉頂部クラック
