# 令和3年度自然再生事業の成果報告

(伊豆沼・内沼自然再生事業・よみがえれ在来生物プロジェクト事業・ワイズユース推進基盤整備事業)

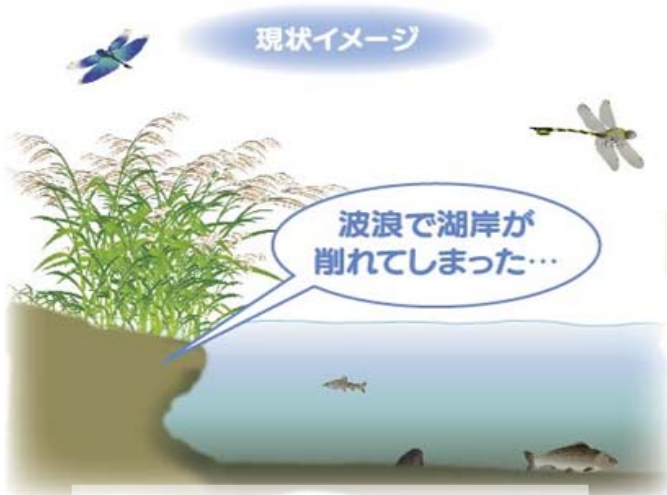
図1. 現在の湖岸(湖岸浸食).

沼の湖岸植生は、長年の湖岸浸食により、浅場(エコトーン)を中心にその56%(89ha)が消失し、オオセスジイトトンボなどエコトーンに依存する生物が影響を受けていることから、エコトーンの造成と刈払いによる植生管理を実施した(図1, 2)。これまでのエコトーン造成面積は60m<sup>2</sup>と小規模であったため、今年度は板柵(L=90m)を湾口に設置し、広範囲に土砂の堆積や抽水植物群落の発達を促進させる工法を採用した(図3~6)。今後も継続したエコトーン整備と刈払管理を行う。

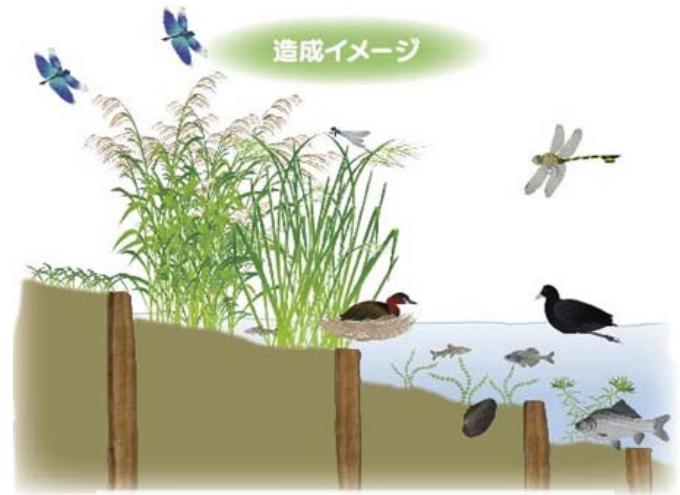
図2. エコトーン造成後の湖岸.

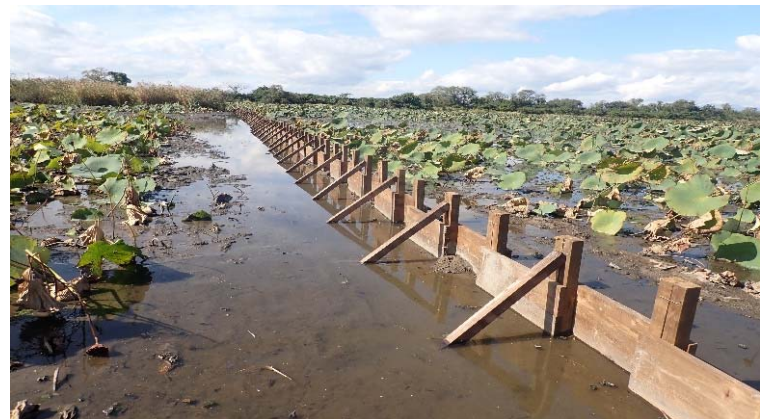
図7. エコトーン(板柵)を設置した様子.

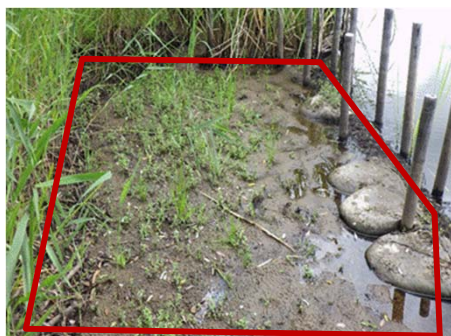
図3. 造成したエコトーン(赤枠の部分)。造成から半年が経過し、キクモなど水生植物が生育。

過年度に造成したエコトーンには、マコモ群落が形成されるなど、湖岸植生が着実に復元し始めていることが確認された。また昨年度に造成したエコトーンには、キクモなどの群落形成された(図3, 4)。伊豆沼において、キクモなどの沈水植物の生育個所は限られており、エコトーンがその役割を果たすことが確認された。エコトーンでは、絶滅が危惧されるミズアオイなど6種の湿生植物も出現した(図5)。

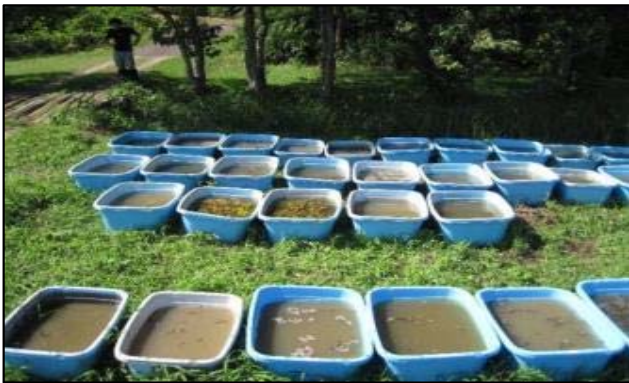
図1. 底泥中に含まれた埋土種子発芽試験.

これまでに伊豆沼・内沼から姿を消した42種の水生植物の復元を目指し、泥中に眠る種子(埋土種子)の発芽、再生を目指す(図1)。今年度までに24種の再生に成功(図4)し、サンクチュアリセンターでの展示に活用するなど新たな展開も進んでいる(図2)。

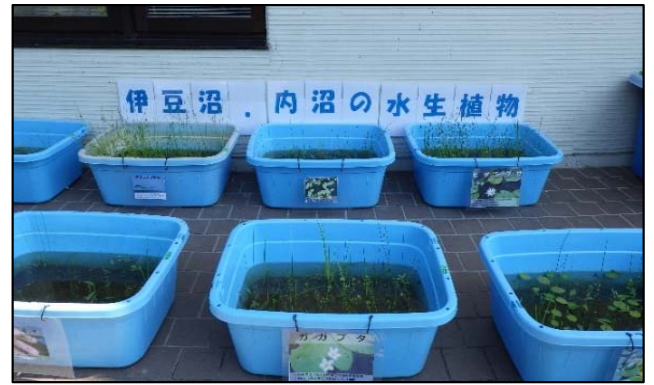
図2. サンクチュアリセンターに設置した系統保存水槽。冠水しない高台に設置し、ザリガニの侵入を防止。

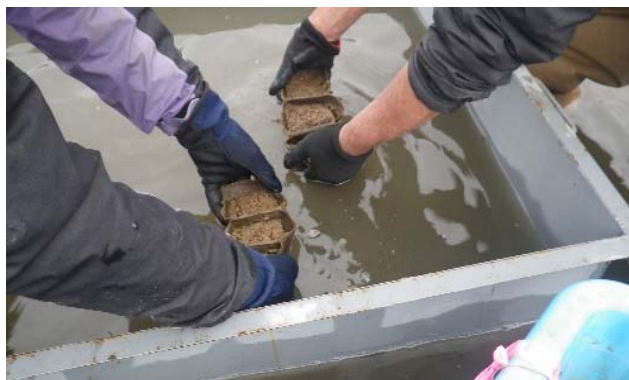
図5. 植栽枠への移植風景.

系統保存を行った種数は増加しているが、その多くが水槽栽培に留まり(図3)、伊豆沼・内沼での野生復帰には成功していない。天敵の抑制ならび生育立地の整備が急務と考えられる。現在、植栽枠を用いた沈水植物の移植法を、エコトーンにおいて実施中である(図5, 6)。また、冠水草地生の種に未発掘種が多いため、採掘場所と水位条件を変更する。

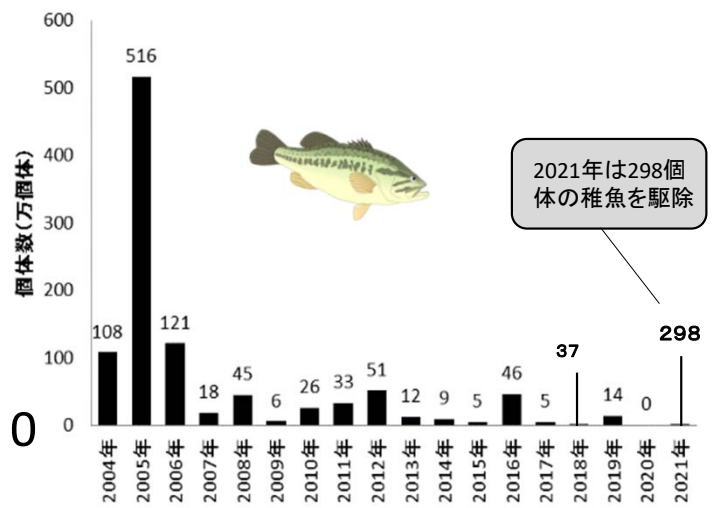
図2. 三角網によるオオクチバス稚魚駆除数.

伊豆沼・内沼に侵入したオオクチバスによる生態系への被害を防ぎ、在来魚等を回復させることを目的として、人工産卵床や稚魚すくい等の防除活動に取り組んだ。人工産卵床では、2個の産卵床を駆除した(図1)。三角網による稚魚すくい等で駆除した稚魚は、298個体だった(図2)。今年度は、産卵床駆除数は昨年度同様2個体を駆除した。伊豆沼・内沼のオオクチバスは着実に減少しており、現在、オオクチバスは低密度管理状態にあると考えられる。また、ブルーギルについては電気ショッカーでも2年間捕獲されておらず、低密度管理状態から遅滞相管理段階(8ページ)に入った可能性が考えられた。

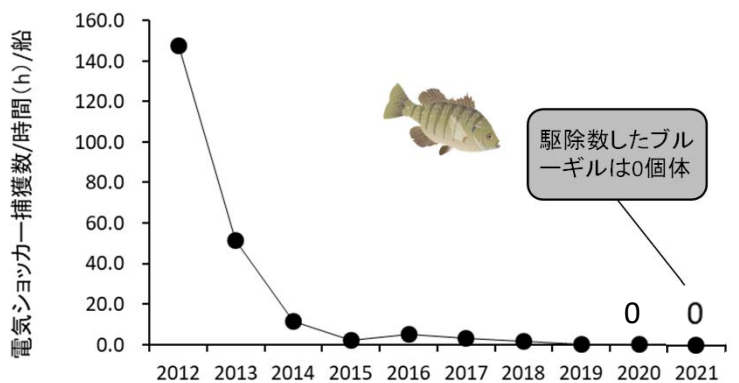
図4. 電気ショッカーボートによるブルーギル駆除数.

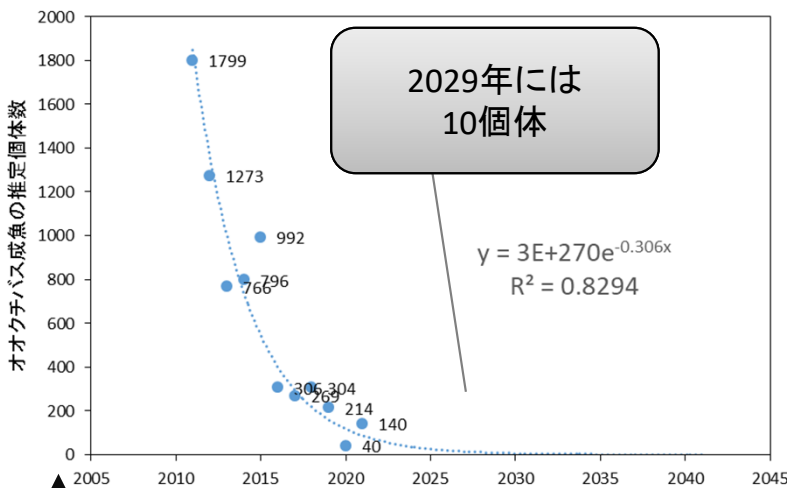
図8. オオクチバスの推定個体数から算出した個体数の将来予測. 推定生息数が10個体を下回るのは2029年、1個体を下回るのは2036年と算出された。

これまでの防除活動の結果から、伊豆沼・内沼におけるオオクチバス成魚の生息数を推定したところ、推定生息数は年々減少しており、2021年には140個体に減少したと推定された(図7)。この減少傾向が継続すると考えた場合、オオクチバスの推定生息数は、2029年には10個体を、2036年には1個体を下回ると予測された(図8)。オオクチバスは推定生息数が少なく、沼の在来生物が大きく回復している現状から、オオクチバスは「低密度管理」状態にあると考えられる。低密度管理よりもさらに生息密度を減らすことで、外来魚が繁殖し難く、低コストで管理ができる「遅滞相管理」を目標に防除活動を行うことが必要である。

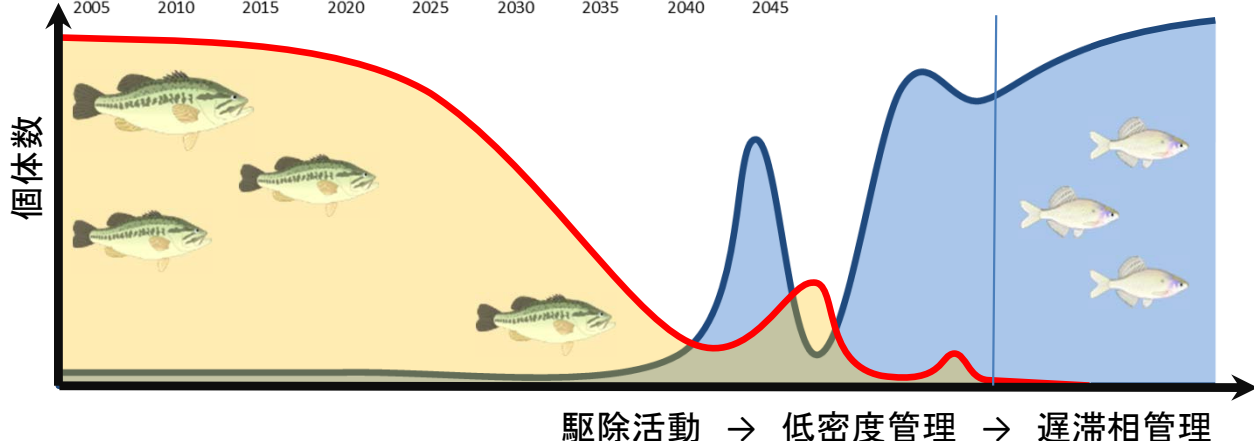
図9. 駆除活動から遅滞相管理までのイメージ図。

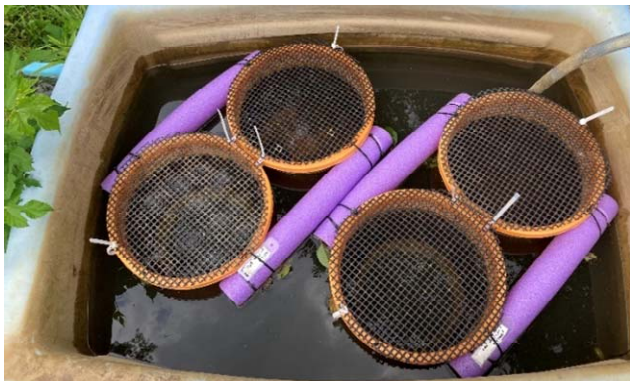
図3. 育成を行った屋外水槽の様子.

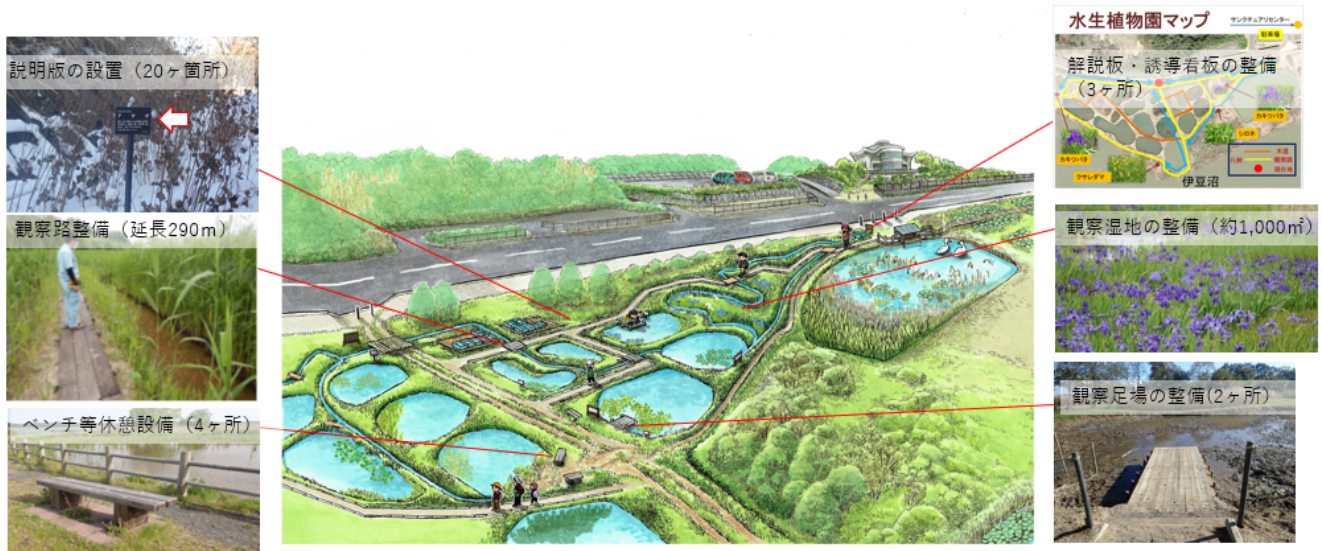
図1. 再整備5ヶ年計画

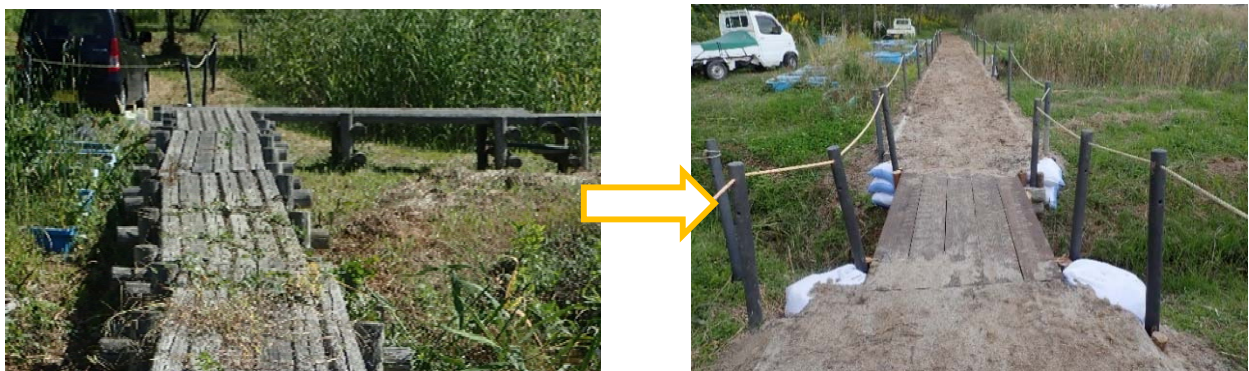
木道90m(図2.1)を撤去し、跡地に散策路を造成(図2.2)した。

図2.1 木道撤去前と散策路整備後の様子1

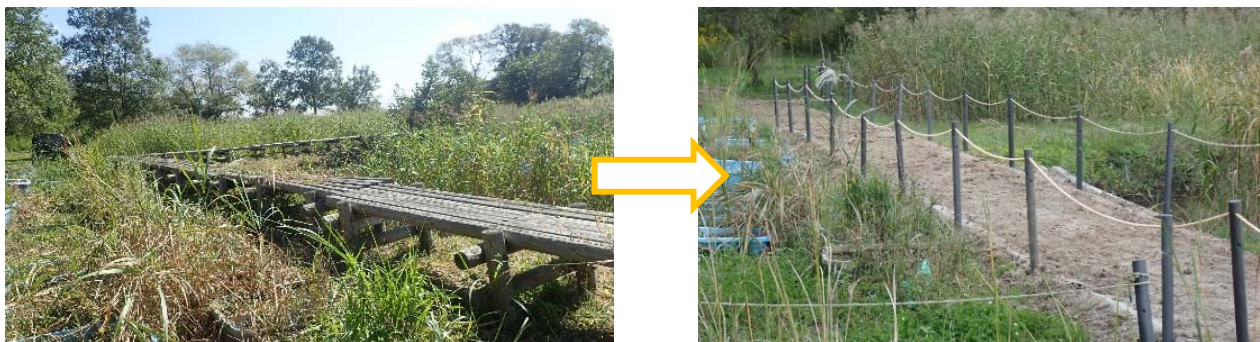
図2.2 木道撤去前と散策路整備後の様子2

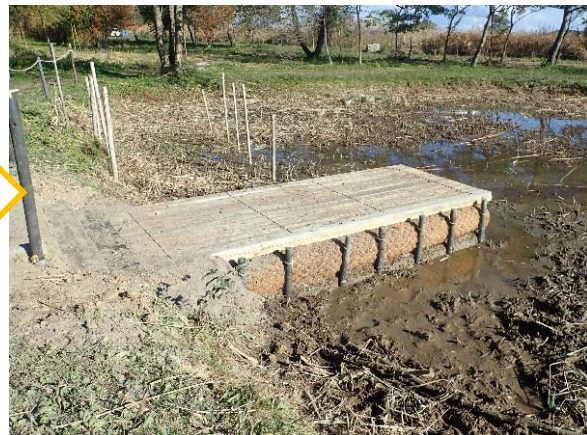
2箇所の観察池(図3.1)に、それぞれ観察足場(図3.2)を造成した。

図3.2 観察足場の造成後

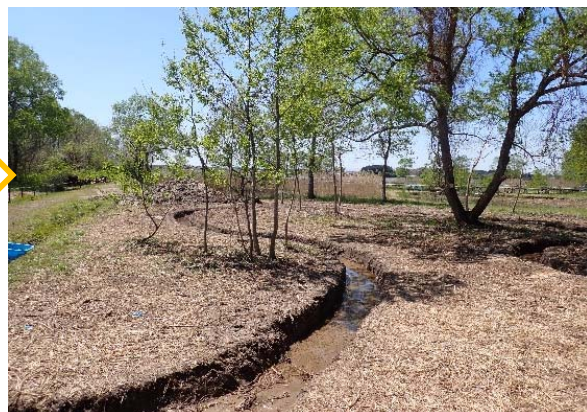
観察湿地に新に全長150mの水路を造成した。

図4.2 水路の造成後
