東日本台風に伴う河川災害復旧工事の進捗状況

2022年7月時点

計画変更（断面拡大工法）の経緯

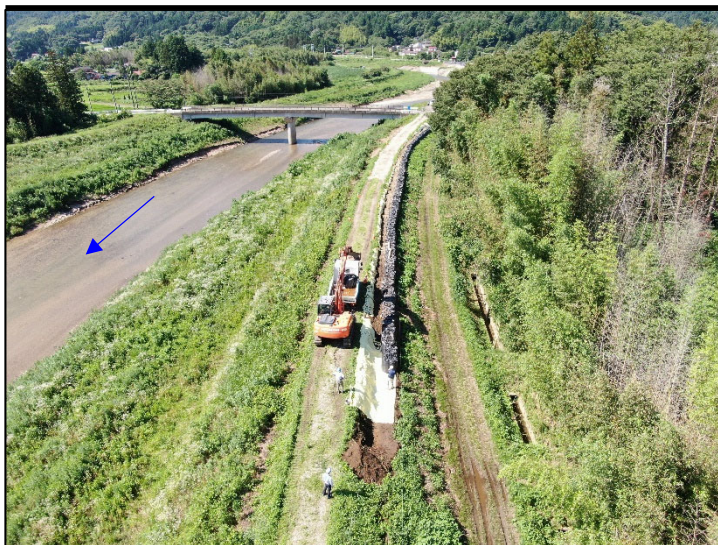
① 工事用道路施工中〈内川 大目橋下流〉

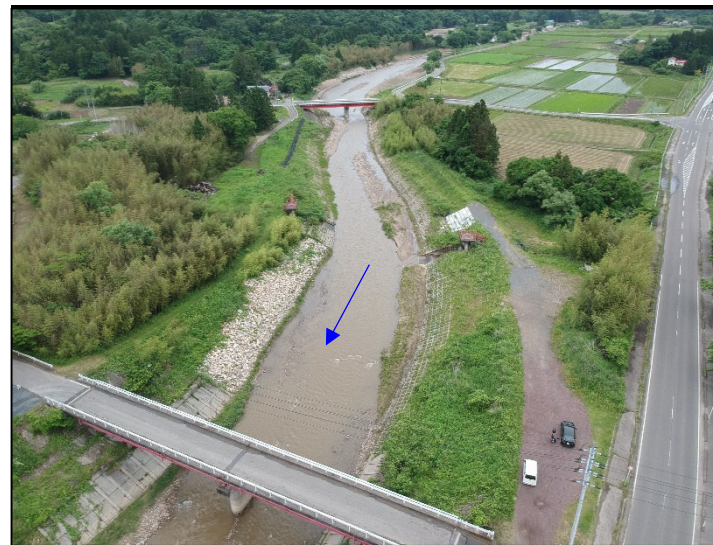
② 工事着手前状況〈内川 和田橋上流〉

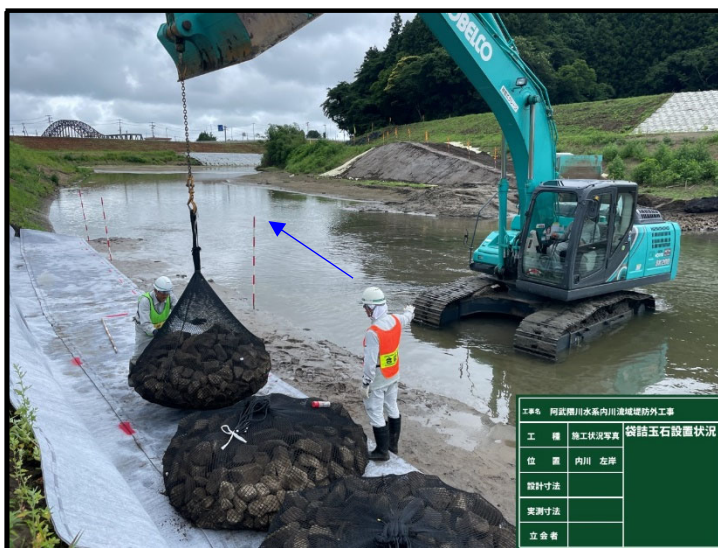
③ 仮設工施工中〈内川・新川合流地点付近〉

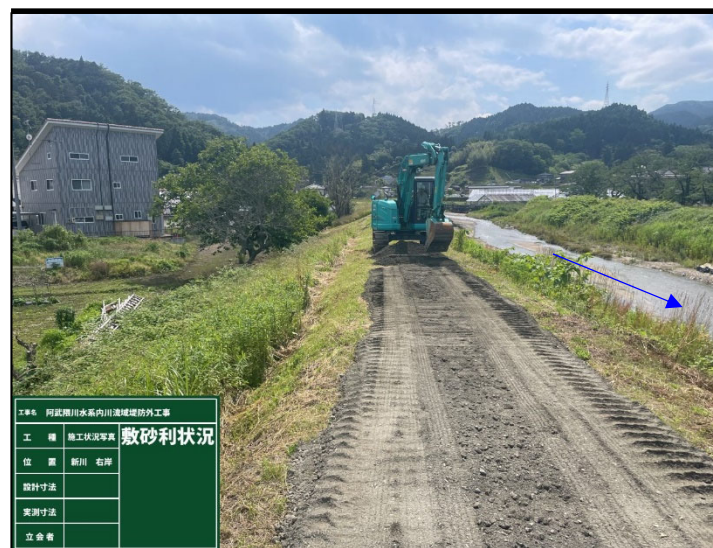
④ 仮設工施工中〈新川 泉橋付近〉
