## 第5章

### 災害査定

## 【1】国土交通省の災害査定

## 【2】流域下水道

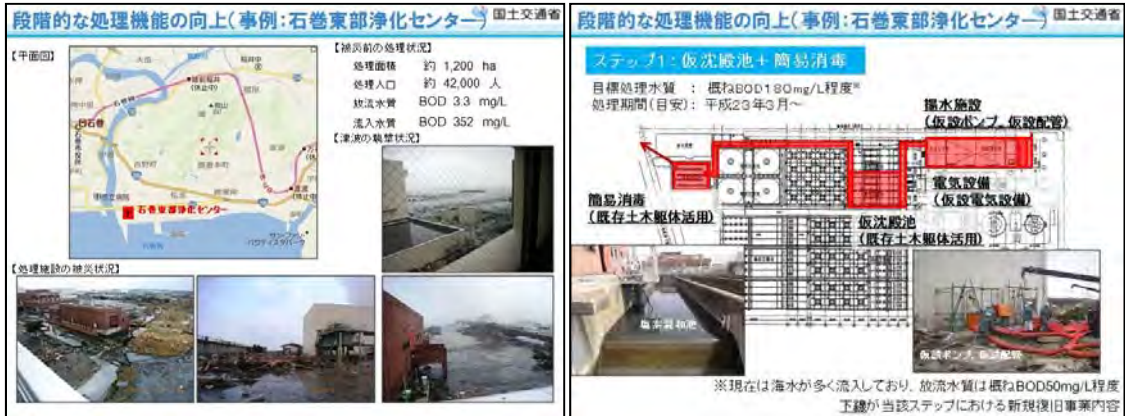
ステップ1：概算費用 243百万円

iii) 石巻東部浄化センター

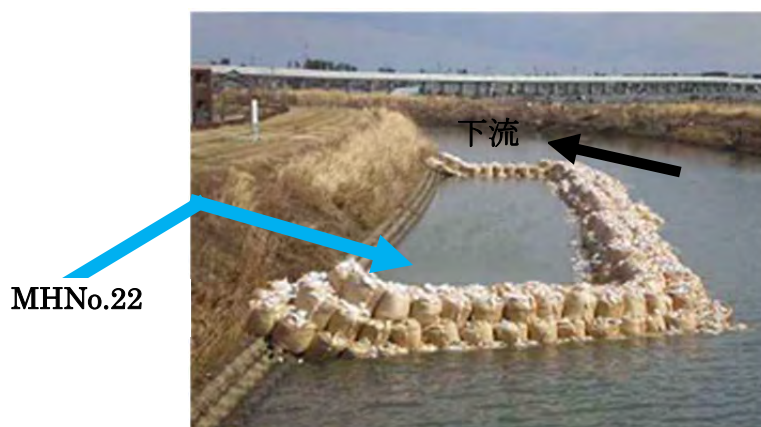
写真8 増田川仮設沈殿池

名取市下水道課へ状況等を適時報告し、周辺住民の方からの苦情対応の協力依頼を行った。県南浄化センターや名取ポンプ場のポンプが復旧するに従い仮設沈殿池への放流量は減少していき、最終的に5月10～13日まで仮設沈殿池の汚泥吸引作業を行い、6月1日から撤去開始し6月17日に完了した。

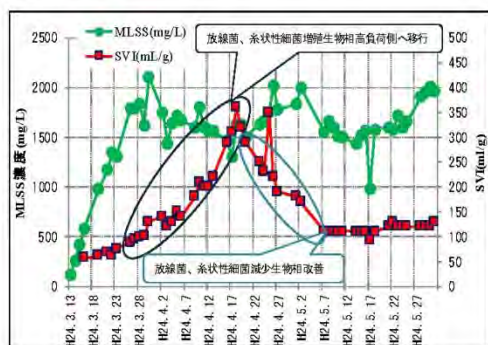
図-1 2-1池MLSS濃度とSVIの経日変化

### (3) 活性汚泥育成期の水処理状況

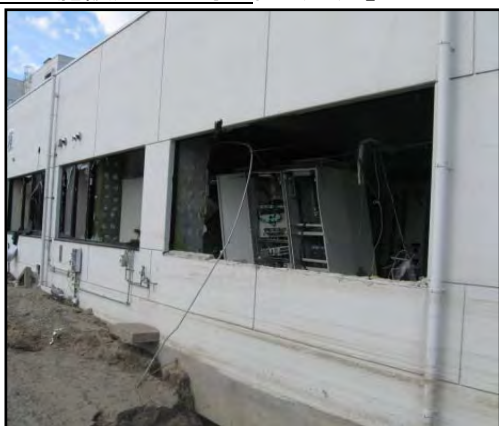
<被災状況>

○窓閉鎖（耐水化）による津波対策【県南浄化センター】

【③現行基準等の解釈 i）ポンプ場施設（一般的な中継ポンプ場と処理場内の沈砂池ポンプ施設）への対応例（1）】

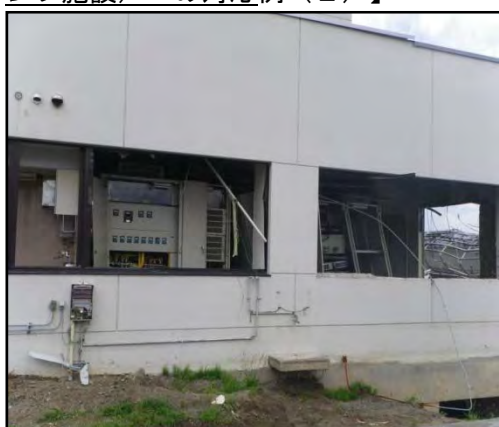
<被災状況>

○耐水扉（耐水化）による津波対策【県南浄化センター】

【③現行基準等の解釈 i）ポンプ場施設（一般的な中継ポンプ場と処理場内の沈砂池ポンプ施設）への対応例（2）】

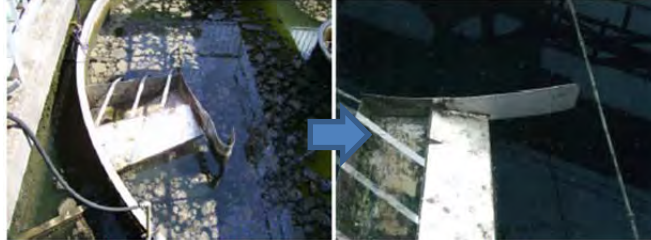
<目で見える「甦る水」の再生より>

〈実質〉最終沈殿池掻寄機が破損したが、処理に影響を与える施設被災無し。3月中旬電力復電。通常処理開始。4月末最終沈殿池掻寄機復旧。

変形・破損したNo.1最終沈殿池 汚泥掻寄機のスカムボックス及びNo.4最終沈殿池汚泥掻寄機のスカムパイプが復旧した

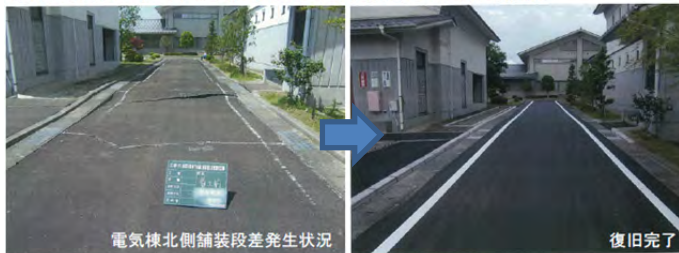
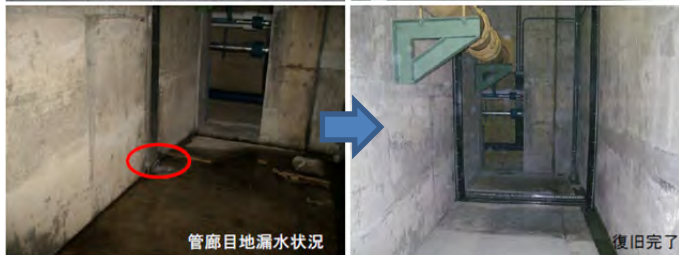
<目で見える「甦る水」の再生より>

〈実質〉舗装・管廊目地等が損傷したが、処理に影響を与える施設被災無し。3月中旬電力復電。通常処理開始。

被災した浄化センター内の道路及び水処理施設管廊目地等が復旧復旧した
