第2章 気仙沼処理区の災害廃棄物処理業務

第1節 震災後の状況

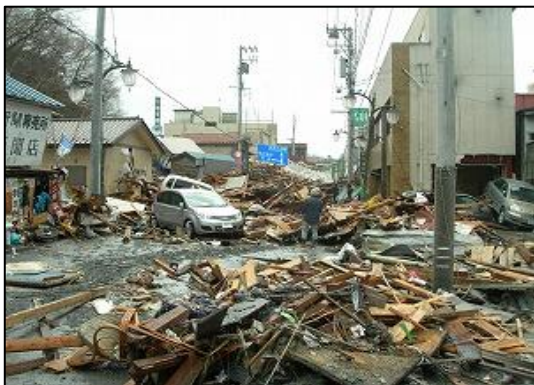
写真2-1 気仙沼市内震災直後の状況

気仙沼市では、沿岸部の住家・工場などが津波の直接被害のほか、火災により、壊滅的な被害が発生した。

また、全国有数の水揚げを誇る気仙沼漁港や魚市場の施設や沿岸部に立地する水産加工工場なども壊滅的な被害を受けただけでなく、多数の船舶が陸地に打ち上げられた。

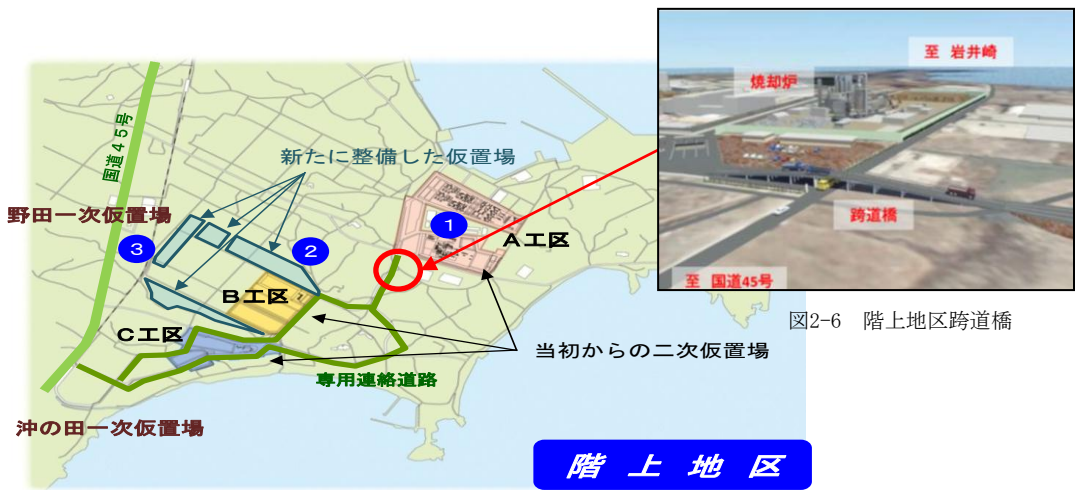
図2-6 階上地区跨道橋

また、住家等生活環境に近接していることと、主要輸送経路が国道45号のみに限られることを踏まえ、二次仮置き場内に専用仮設橋や専用仮設道路を設置し、車両通行による騒音・振動等の環境負荷低減に配慮した。

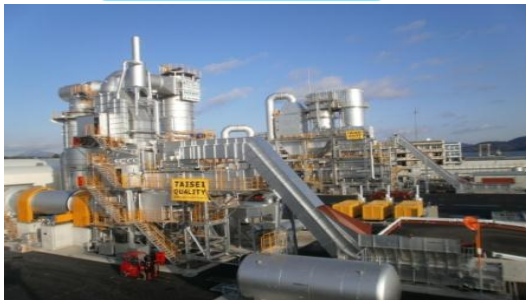
①仮設焼却炉

ロータリーキルン(手前)
1基, 219t/日

ストーカ炉(奥)
1基, 219t/日

設置当初の施設の処理能力は、ストーカ炉は両地区とも200t/日、ロータリーキルンは階上地区200t/日、小泉地区100t/日で、4基合計700t/日であった。しかし、廃棄物の発熱量が当初想定していたものより低く、焼却施設を安定的に運転し適切な燃焼室負荷量を維持するために焼却ごみ量を増やす必要があった。このため、施設能力の余裕分について、廃棄物処理法の軽微変更の範囲内で届出能力を増大し、200t/日を219t/日に、100t/日を109t/日に4基合計で766t/日とした。

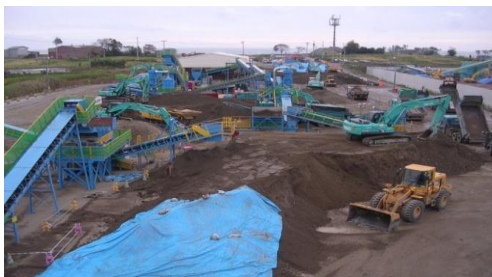
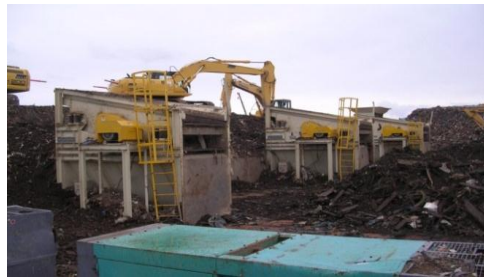
図2-7 階上地区配置図

②津波堆積物処理施設

③混合廃棄物処理施設

気仙沼処理区では、一定の広さを持った国公有地の確保が困難であったことから、二次仮置き場の多くを水田や宅地等民有地を借用するとともに、地域の事情を踏まえて、階上地区と小泉地区に二次仮置き場を造成した。

それぞれの二次仮置き場内には、破碎・選別施設や焼却施設（1つの地区につきロータリーキルンとストーカ炉を1基ずつ）を設置し、それぞれが独立して災害廃棄物を処理できる能力を有するほか、必要に応じて互いに連携を取りながら廃棄物処理を行うことで、作業の効率化を図った。

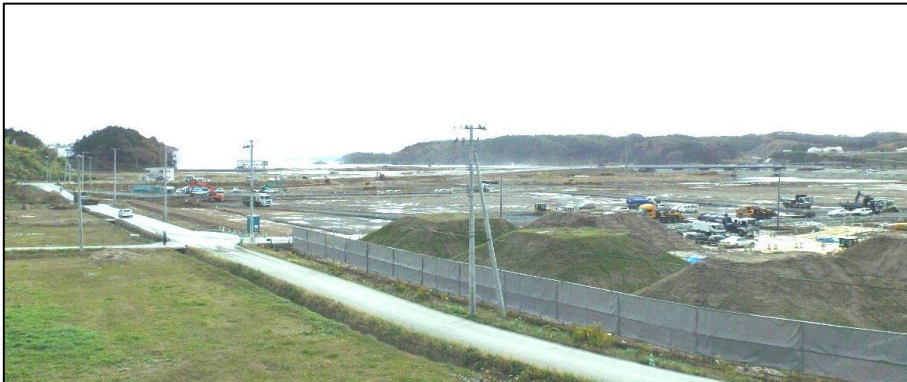
写真2-8 小泉地区造成状況

このような条件のもとで災害廃棄物の処理業務を遂行するために、余震による津波や高潮、異常気象に対する備えとして、二次仮置き場用地を全体的に嵩上げし、大潮水位＋50cmのレベルまで盛土造成を行った。

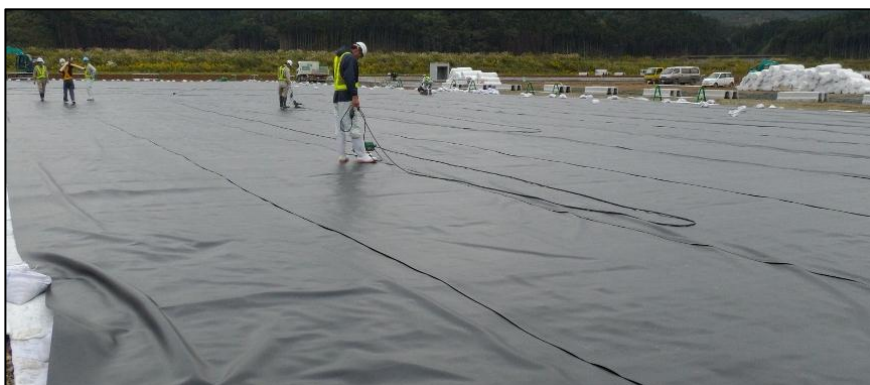
写真2-9 小泉地区遮水シート敷設

また、二次仮置き場用地は業務完了後に宅地や田畑として原状復旧しなければならないため、災害廃棄物処理による土壌汚染の防止や在来地盤との境目を明確にする目的で、造成地盤の下面に遮水シートを敷設するなどの対策を行った。

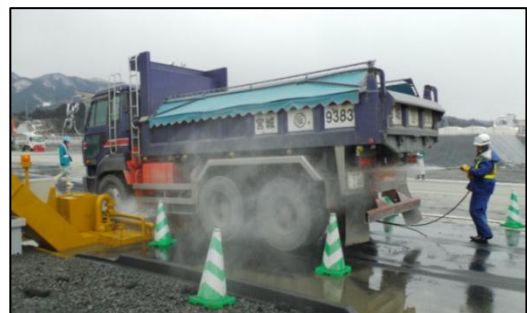
写真2-12 湿式洗車設備

また、業務に従事する車両が非常に多く道路交通に及ぼす負荷が大きいことや、交通安全、環境負荷の低減を図るうえで、当業務に従事している車両を特定しやすくするために車両毎に固有の番号を付けて運転マナーの向上を図ったり、一般道路を走行する車両のタイヤを湿式洗浄機により土砂を落としたりするなどの対策を徹底した。

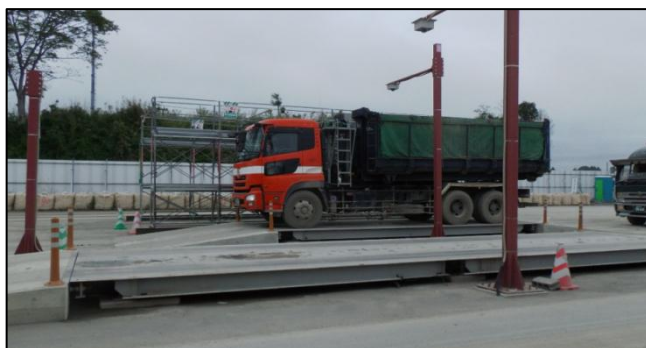
写真2-13 計量状況（階上地区トラックスケール）

計量に要する時間を短縮させ、計量待ちの車列渋滞が発生することを防止するため、災害廃棄物の運搬車両には事前に様々な情報を登録したICチップを搭載しておき、これを機械で読み込むことで円滑に計量が行えるシステムを導入した。また、万が一を想定して、渋滞が発生した場合でも計量待ちの車列が二次仮置き場外の一般道路や、二次仮置き場内の構内道路で待機することがないようにするため、トラックスケールの台数を十分な数だけ揃えたり（階上地区で5基、小泉地区で4基、片浜地区で2基設置など）、トラックスケールの周辺に広い待機場所を設けたりするなどして、対策を行った。

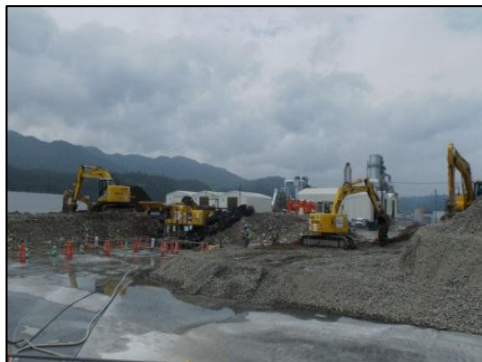
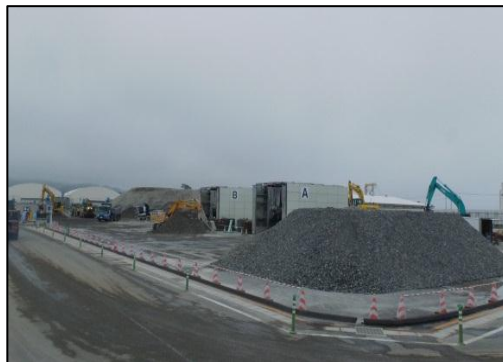
写真2-18 破碎設備

破碎処理が必要な災害廃棄物としては、被災した建物から発生したコンクリートがらや木材、さらに焼却炉の投入口より大きい布類、廃プラスチック、畳等である。気仙沼処理区ではこれらを破碎するための処理施設を階上地区と小泉地区に設置した。

特に小泉地区では布及び廃プラスチック等の専用の破碎機（二軸破碎機）を導入し破碎処理を行ったものの、階上地区では混合廃棄物から発生した大物の布、軟質の廃プラスチック及び畳等の専用の破碎機導入が困難であったことから、木くず用の処理装置を用い、木くずと合わせて破碎処理を行った。

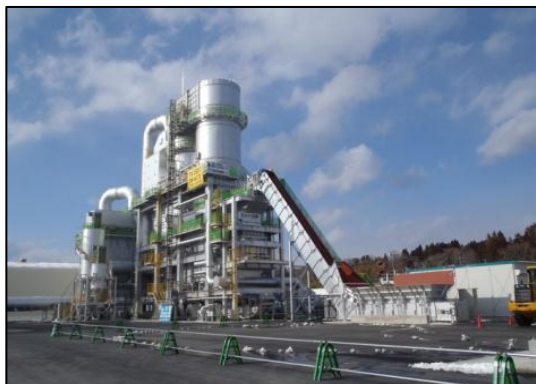
写真2-20 ストーカ炉

ストーカ炉では、混合可燃から選別された木くずを主体に、ロータリーキルンでは廃プラスチック、布類、津波堆積物由来の可燃物等を主体に焼却した。

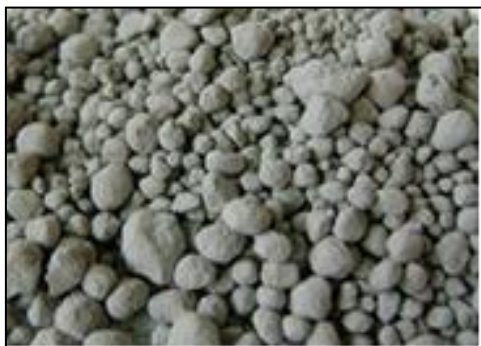
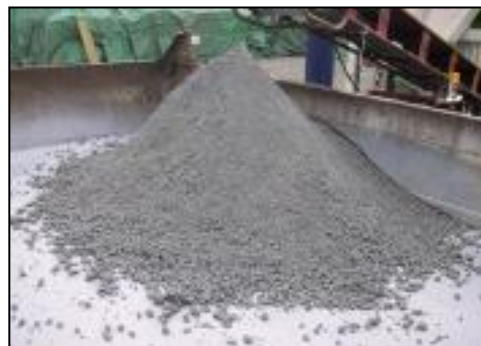
写真2-28 焼却灰の造粒固化による造粒物の再資源化

焼却処理によって発生した主灰は、薬剤処理を行った後にセメント造粒固化を行い、再生資材としてリサイクルした。

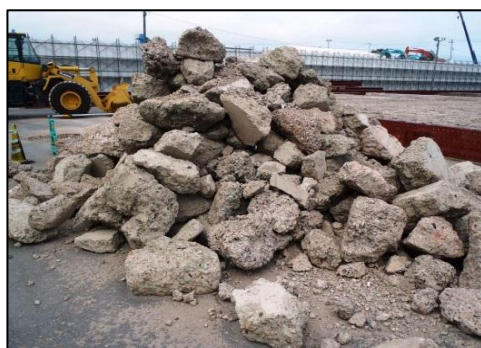
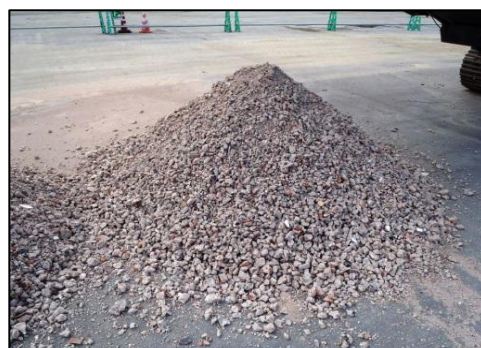
写真2-29 不燃物の混練り固化による再資源化

瓦、陶磁器、ガラスなどの不燃物は破碎後に薬剤処理を行い、セメントと混練りして固化し、これを再び破碎することで再生砕石とした。対象とする不燃物は安定品目に限定し、有機物や有害物を除くことで安定・安全な品質を確保した。

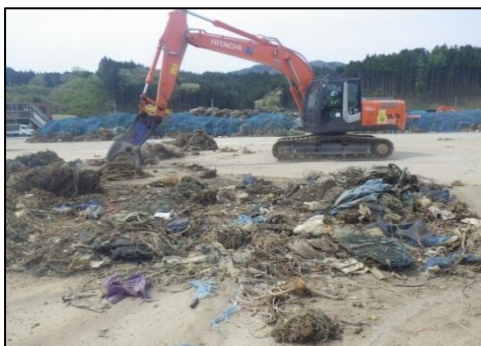
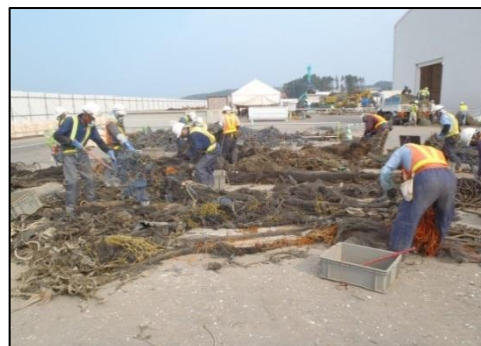
写真2-31 漁網の選別

漁網は、鉛のおもりが取り付けられているほか、鉛線が内部に編込まれている場合がある。このため、漁網の取り扱いに慣れている漁師に選別を依頼し、手作業で鉛等の異物の除去を行い、その一部はプラスチック製品の原料として有価売却した。

漁網の量が当初の予想より大幅に増加した。漁網については、鉛線が編込まれたロープの選別が難しいこと、たこ網やほたて養殖用の網については、網と鉄線との分別が難しいことなどから、漁網の取り扱いに慣れている漁師に選別を依頼し、漁師の指導の下、100人以上の作業員を集め、手作業で鉛等の異物の除去を行った。これらの作業により選別された漁網、ロープ及びブイは洗浄後に有価物として売却し、有価物に適さない可燃物は焼却炉に投入できるように破碎し、混合廃棄物からの可燃物等と混入して焼却した。
