第3章 南三陸処理区の災害廃棄物処理業務

第1節 震災後の状況

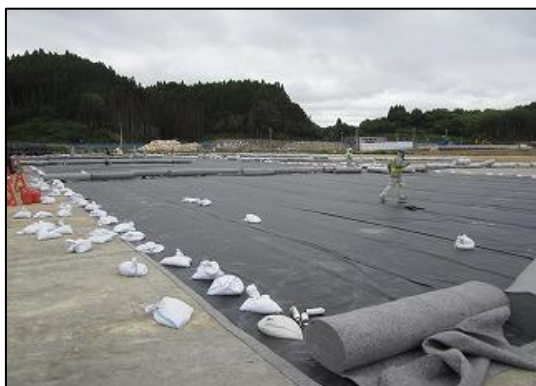
造成工事に先立って原地盤の土壤汚染調査を実施した。盛土後の災害廃棄物による土壌・水質汚染防止のため、中間処理施設区域及びがれき貯留ヤードは、全面に遮水シートを敷設後、アスファルト舗装を行い二重遮水構造とした。

写真3-7 遮水シート敷設状況

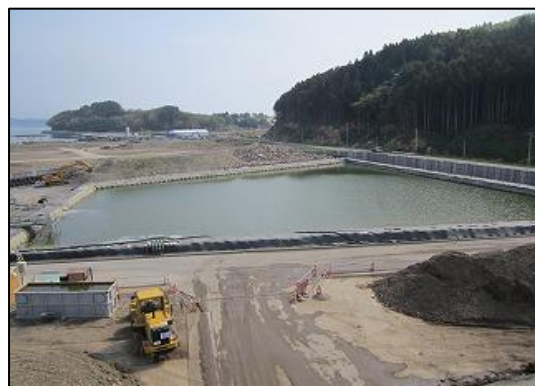
また、各地区に調整池を設置し、集められた汚水は全て調整池に送水し排水処理施設で処理した後、焼却炉で再利用した。

写真3-8 スーパー調整池

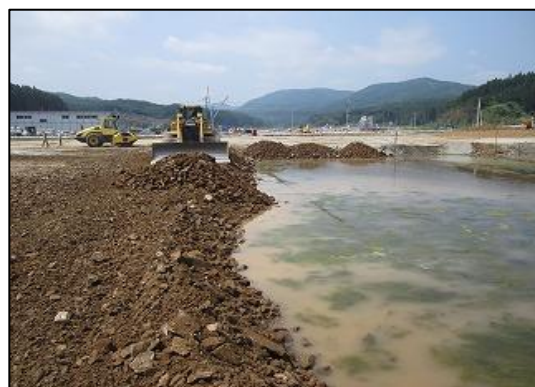
海側にあるC地区は、震災による地盤沈下で原地盤が海面より低い所も発生し、満潮時は大部分が水没している状態であった。このため、岩ずりを使用して盛土施工した。また、処理業務終了後は農地として復旧するため、基面付近は岩ずりに岩破土（細砂）を混ぜ、現場密度の向上を図った。

写真3-9 盛土状況 (水中への盛土)

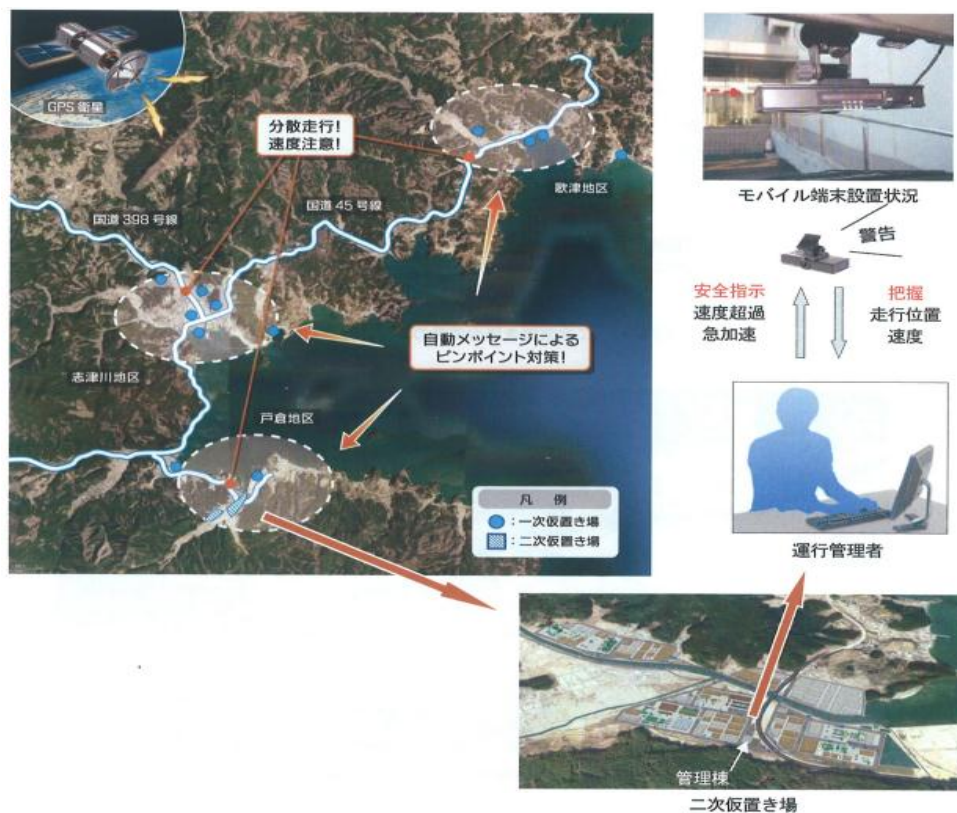
廃棄物の搬出にあたり、一次仮置き場から二次仮置き場へは深あおりダンプトラック（10t積）を使用して陸上輸送した。また、漁港（志津川漁港袖浜地区、伊里前漁港）の廃棄物は海上輸送し一次仮置き場（波伝谷漁港）へ搬出後、ダンプトラックにより近接した二次仮置き場へ搬入した。

陸上運搬については、GPSを利用した運行管理システム、海上運搬は作業船運航監視システム（COS-NET）を利用した。

図3-7 運行管理概念図

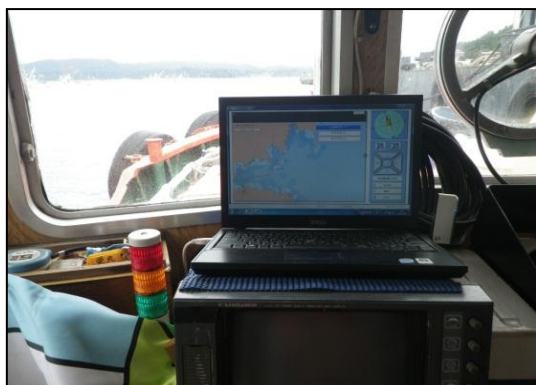
- ・作業船運航管理システムの利用
廃棄物運搬船に作業船運航監視システム（COS-NET）を使用し現場事務所及び曳船操船室のモニターに航行位置を表示し、廃棄物運搬船の運航経路を確認した。
- ・レーダーリフレクターの設置
廃棄物運搬船にレーダーリフレクターを設置し、荒天時においても養殖船等が廃棄物運搬船の位置を確実に把握できるようにした。

写真3-11 作業船運航監視システム
(COS-NET)

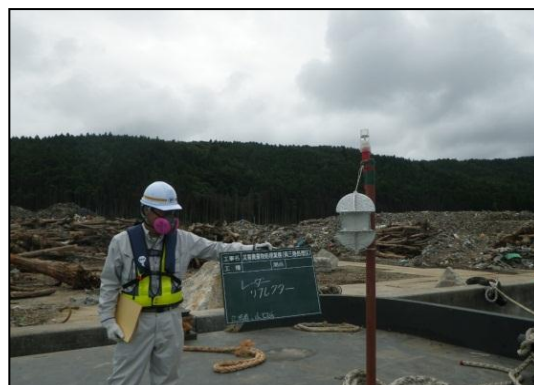
写真3-12 レーダーリフレクター

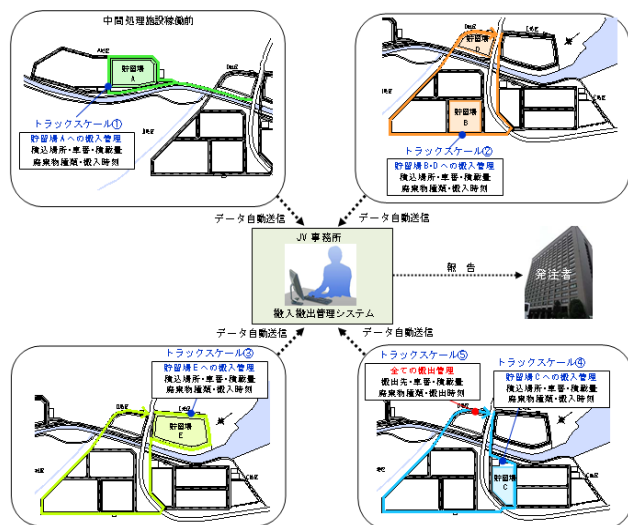
タッチ式ICカード認識装置とトラックスケールを連動させ、搬入搬出管理システムに自動登録させた。このことにより、搬入量に係るデータ（日時、車番、廃棄物の種類、積載量等）がリアルタイムに把握可能となり、出来高管理が容易となった。

図3-8 搬出入管理概念図

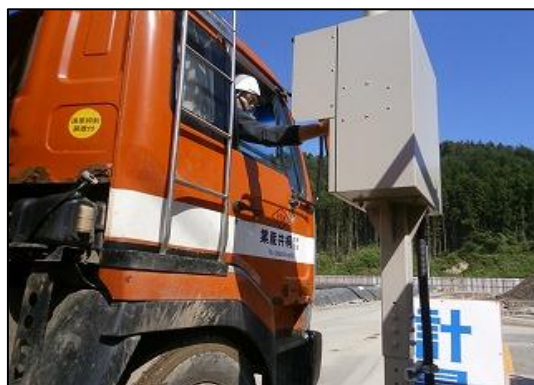
写真3-13 ICカード認識装置

今回採用したICカード認識装置を利用したシステムの導入により搬入した廃棄物の種別毎の搬入量や再生資材の搬出量なども容易に管理できた。

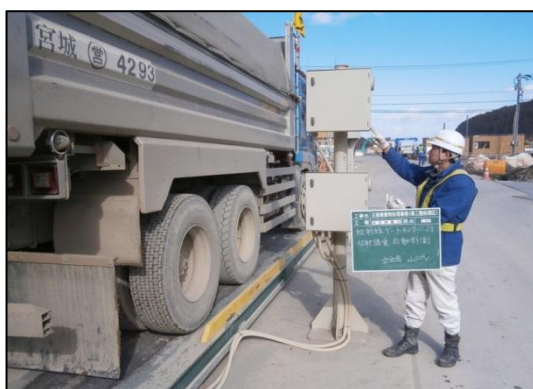
また、業務途中から、搬出する最終処分物や再生資材等の放射能測定をシンチレーションサーベイメータにより搬出車両1台ごとに行った。

写真3-14 ゲートモニターによる放射能測定状況

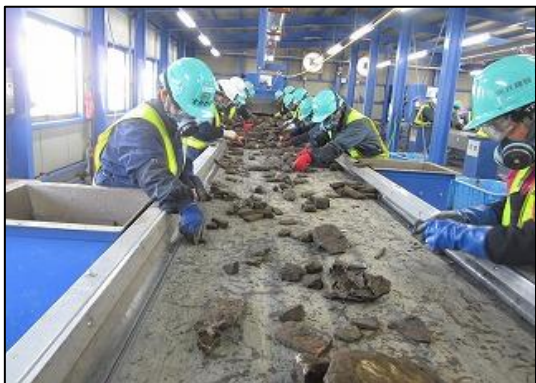
乾燥した廃棄物は、二次選別施設に運ばれ回転式選別機（以下トロンメルと呼称）で再度40mm以下の土砂と混合廃棄物に分別した。混合廃棄物は、可燃物除去機（回転ロッド）でビニール・布等を除去し、比較的小さなガレキになったところで手選別を行い可燃物、不燃物、金属類に再選別した。この二次選別は2ラインでそれぞれ20名程度が選別作業にあたっており、そのほとんどが南三陸町内から雇用された。

写真3-19 手選別作業状況

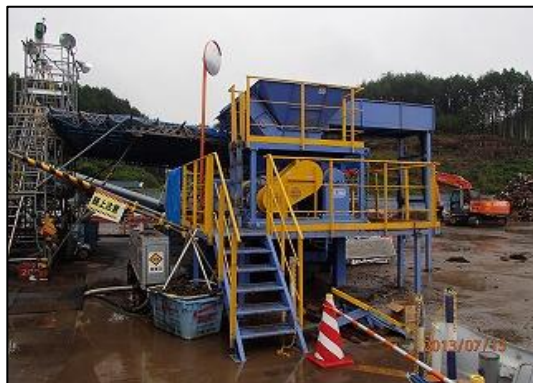
写真3-20 漁網破碎機

- ・布団や畳は一軸破碎機により破碎した。
- ・漁網のロープや錘等に含まれている鉛をバックホーに装着したカッター等で細分化後人力により分別した。

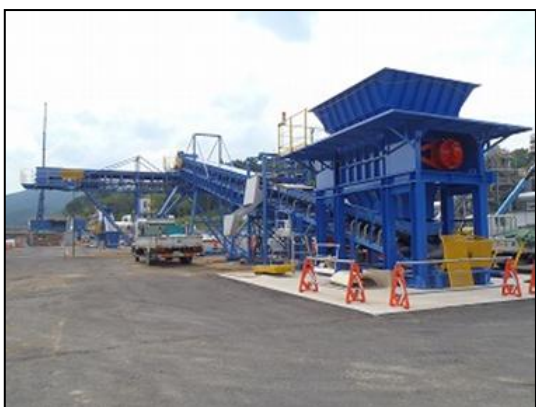
選別施設で分別・搬出された木くずは洗浄プールに運び、付着した土砂や塩分等を水洗いし、木破碎施設に運搬後、焼却炉の投入口のサイズに合わせ破碎された。

写真3-21 粗破碎機

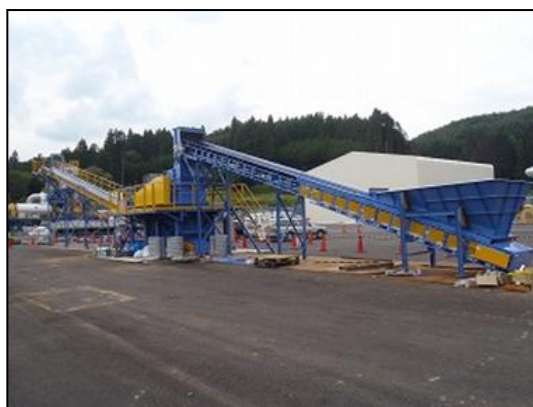
写真3-22 二次破碎機

施設内で使用する電力の一部を供給するため、木破砕施設で一次破砕された木材は、さらに50mm以下に二次破砕されバイオマス発電の燃料として利用した。

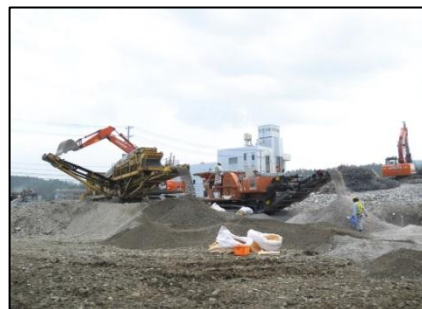
復旧復興の妨げとなっていた鉄筋コンクリート造等の建物の解体を実施し、被災建物を速やかに撤去した。また、発生したコンクリートは現場において自走式破砕機により破砕し、その場で再生砕石へのリサイクルを行った。

写真3-25 現場でのコンクリート破砕

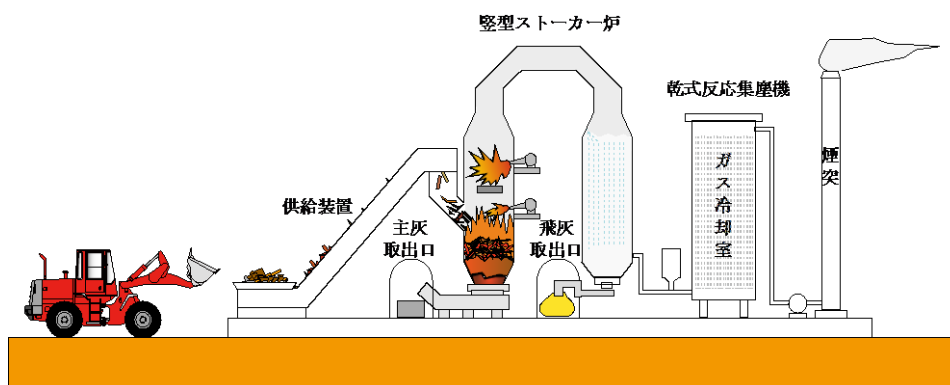
焼却炉は、炉内の駆動部分が少ないため故障頻度が少なく、また、未燃ガスが滞留しないため爆発のリスクが低い堅型ストーカ炉を採用した。

選別施設から運び込まれた可燃物は、トラックスケールで重量を測定した後、燃焼室へ投入され、ダイオキシン類が発生しないよう800℃以上の温度で焼却した。燃焼により発生した排ガスはガス冷却室で温度を下げ、乾式反応集塵機（バグフィルター）で不純物を取り除き、排気した。焼却炉への投入量や炉内温度、排ガスに含まれる有害物質等は24時間体制のもとリアルタイムで管理しながら運転を行った。

図3-10 堅型ストーカ炉概念図

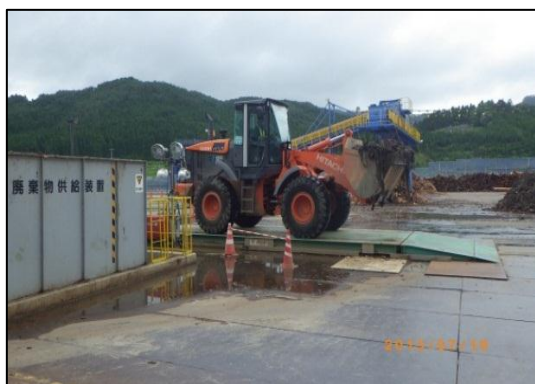
写真3-27 焼却物投入前計量状況

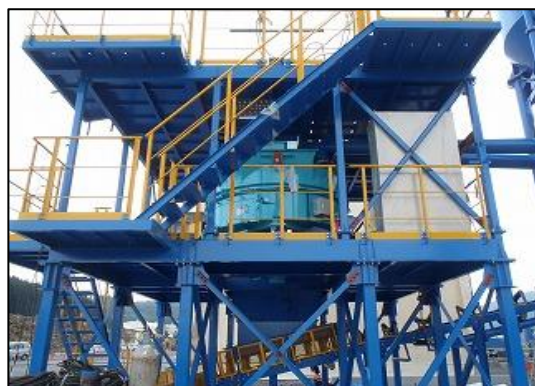
造粒機（造粒プラント）は高精度の造粒能力を有するペレガイアを選定した。

写真3-34 造粒機ペレガイア

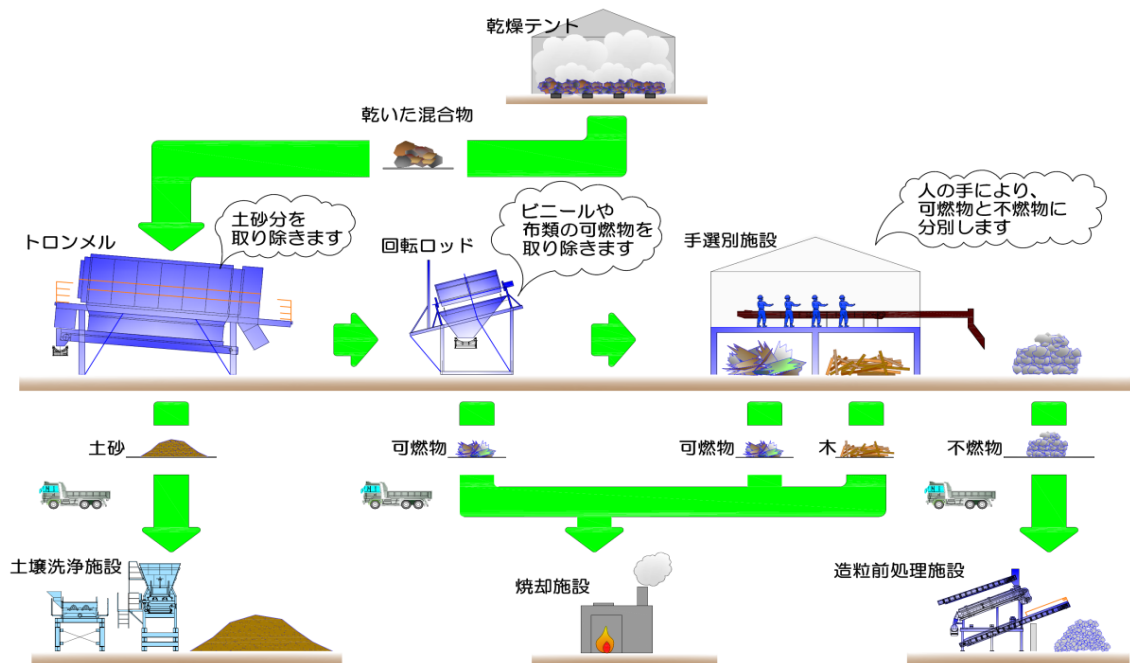
多段階選別により、混合廃棄物から、土砂の除去、可燃物・不燃物の選別を確実にを行い選別された土砂9.6万tについては、津波堆積物4.1万tとともに土壌洗浄プラントにより洗浄し、洗浄砂3.3万tを復興資材としてリサイクルした。

また、不燃物や洗浄残渣については、不溶化处理を行い造粒固化物の原料とした。

その他、金属スクラップ1.2万t、プラスチック原料・RPF原料3.4万t等を有価売却する等して、マテリアルリサイクル率が向上した。

図3-14 多段階選別フロー

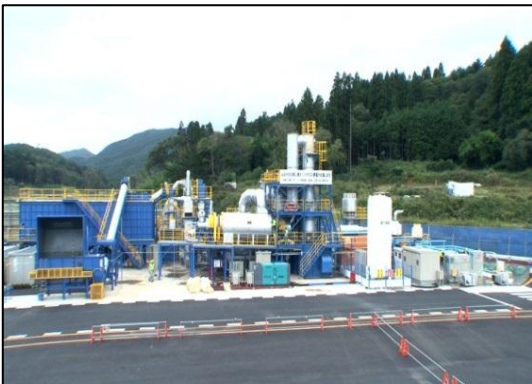
二次破砕で粉碎した木片はキルンで炭化させ、発生したガスを利用してガスエンジンを稼働させ発電を行った。

本施設では、1日15tの木質材料を原料とし、最大330kwの発電を実施した。

写真3-40 バイオマス施設全景

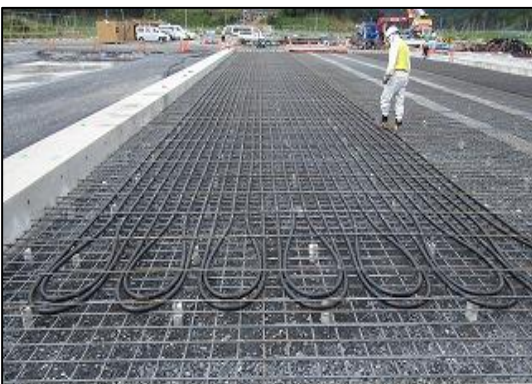
焼却炉の廃熱を利用した温水を乾燥テント内のコンクリート床版内に設置された配管に供給、乾燥の熱源とした。

写真3-42 乾燥テント床版温水配管

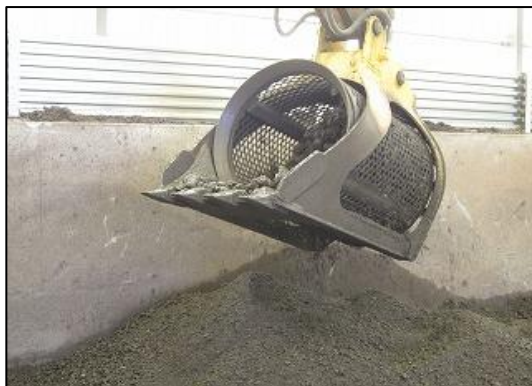
写真3-49 主灰篩(クリンカ除去)状況

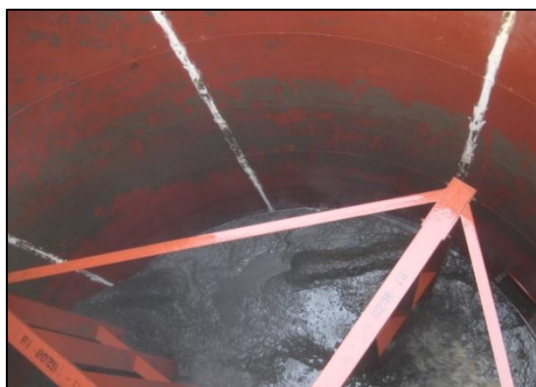
凝集沈殿槽から引き抜くスラリーの濃度が低いとスラリー槽がすぐに満水になってしまうため、スラリーの濃度をこまめに確認し高濃度を維持し、スラリー槽の水位の上昇を抑えるように努めた。また、2班体制でプラントを連続運転していたが、1班と2班の間にプラント停止時間を3時間設け、その時間にフィルタープレスを自動運転させることで、スラリー槽の水位を低下させることを可能とした。

写真3-52 スラリー槽状況
