原子力だよりみやぎ

VOL. 136
2017 SPRING

女川原子力発電所周辺の 環境放射能調査結果

女川原子力発電所周辺の 温排水調査結果

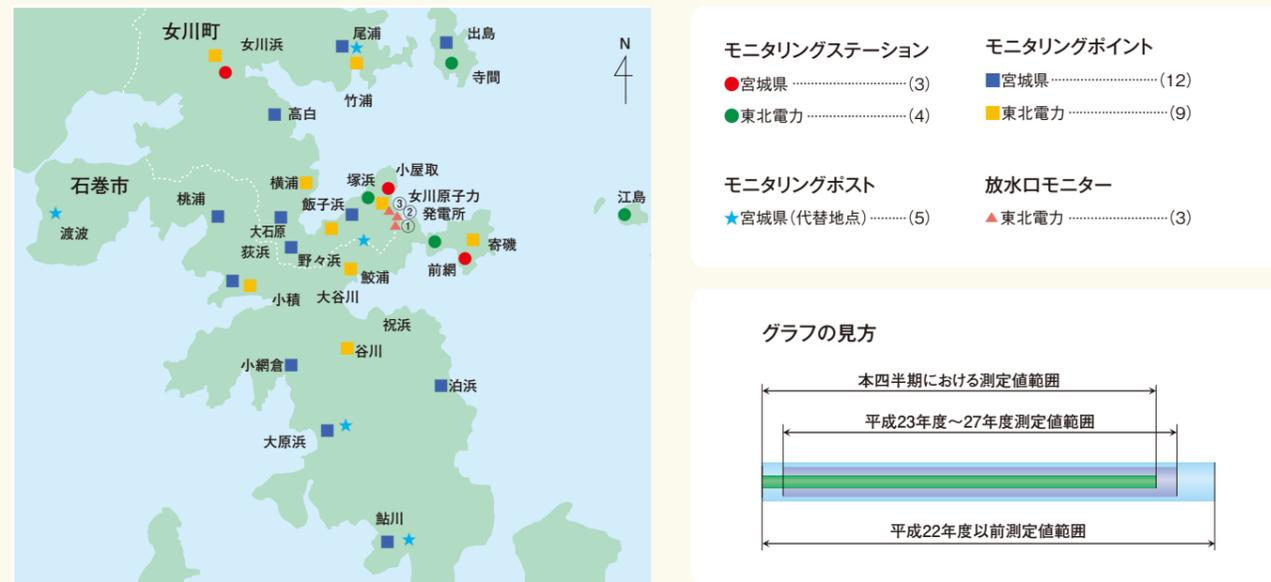
モニタリングステーション、モニタリングポスト、モニタリングポイント及び放水口モニター設置地点

今期の調査結果は、下図のように東京電力(株)福島第一原子力発電所事故前における測定値の範囲内であり、女川原子力発電所による環境への影響は認められませんでした。

モニタリングステーションには、放射線を測定する精密機器や、気象を観測する風向風速計などの測定器を設置しています。

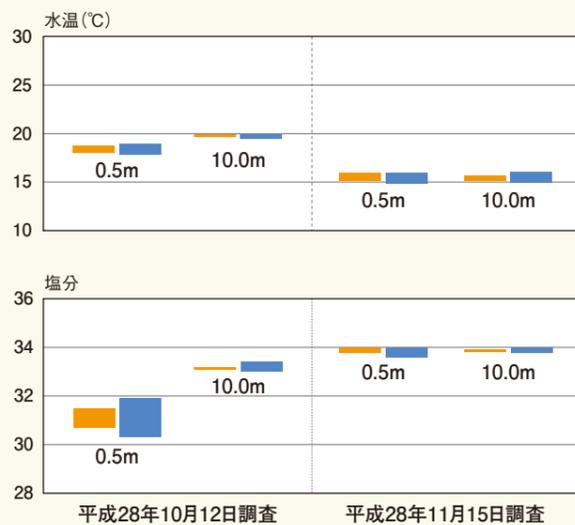
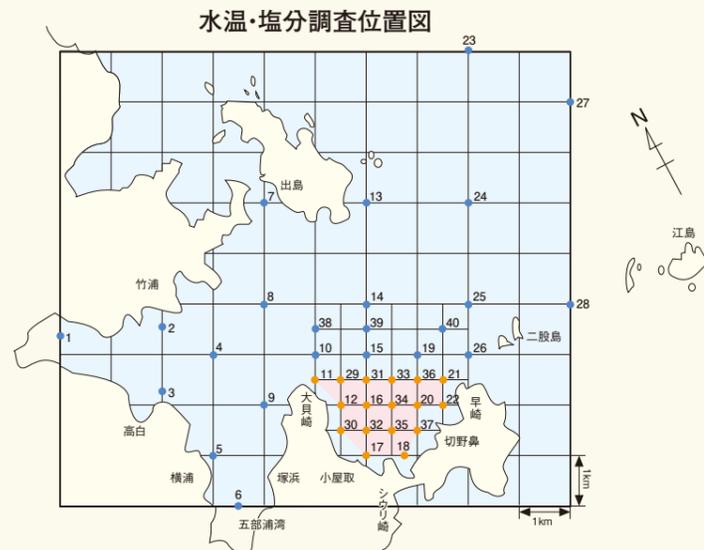
今期の調査結果から、温排水によると思われる異常な値は、観測されませんでした。

注1 前面海域とは大貝崎と早崎を結ぶ線の内側(調査点11,12,16,17,18,20,21,22,29-37)をいいます。また、周辺海域とはその他の調査点をいいます。

注2 グラフ中の0.5m、10.0mは、調査水深を表しています。

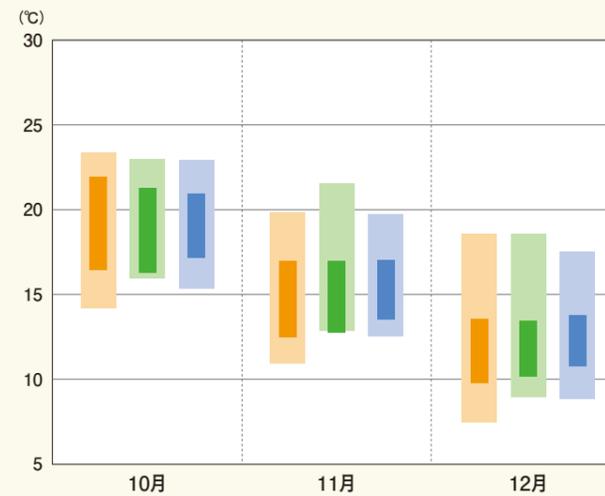
平成28年10月～12月

(イ) 水温測定範囲

水温連続モニタリングにより海水温を測定しています。

- A: 女川湾沿岸 (St.1~5,11)
- B: 前面海域 (St.6,8,9,12,14)
- C: 湾中央 (St.7)

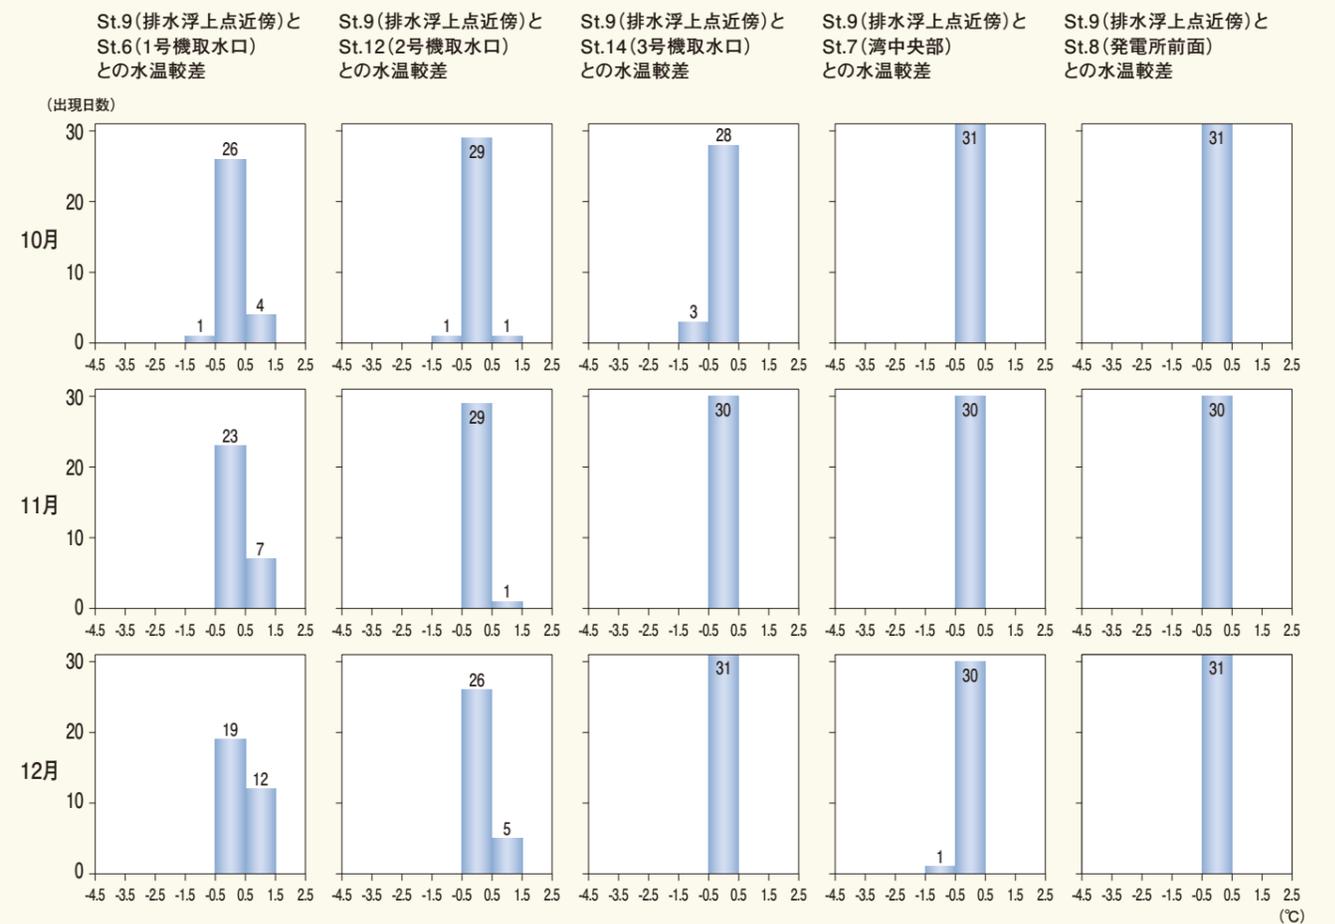
(ロ) 測定点間の水温較差

今期の調査結果から、温排水によると思われる異常な値は、観測されませんでした。
