平成27度第1回
大川水系外、伊里前川水系外、
雄勝・牡鹿・女川圏域外及び坂元川水系河川整備学識者懇談会

雄勝・牡鹿・女川圏域及び定川水系の 現状，課題及び目標について

平成27年7月24日

宮城県土木部河川課

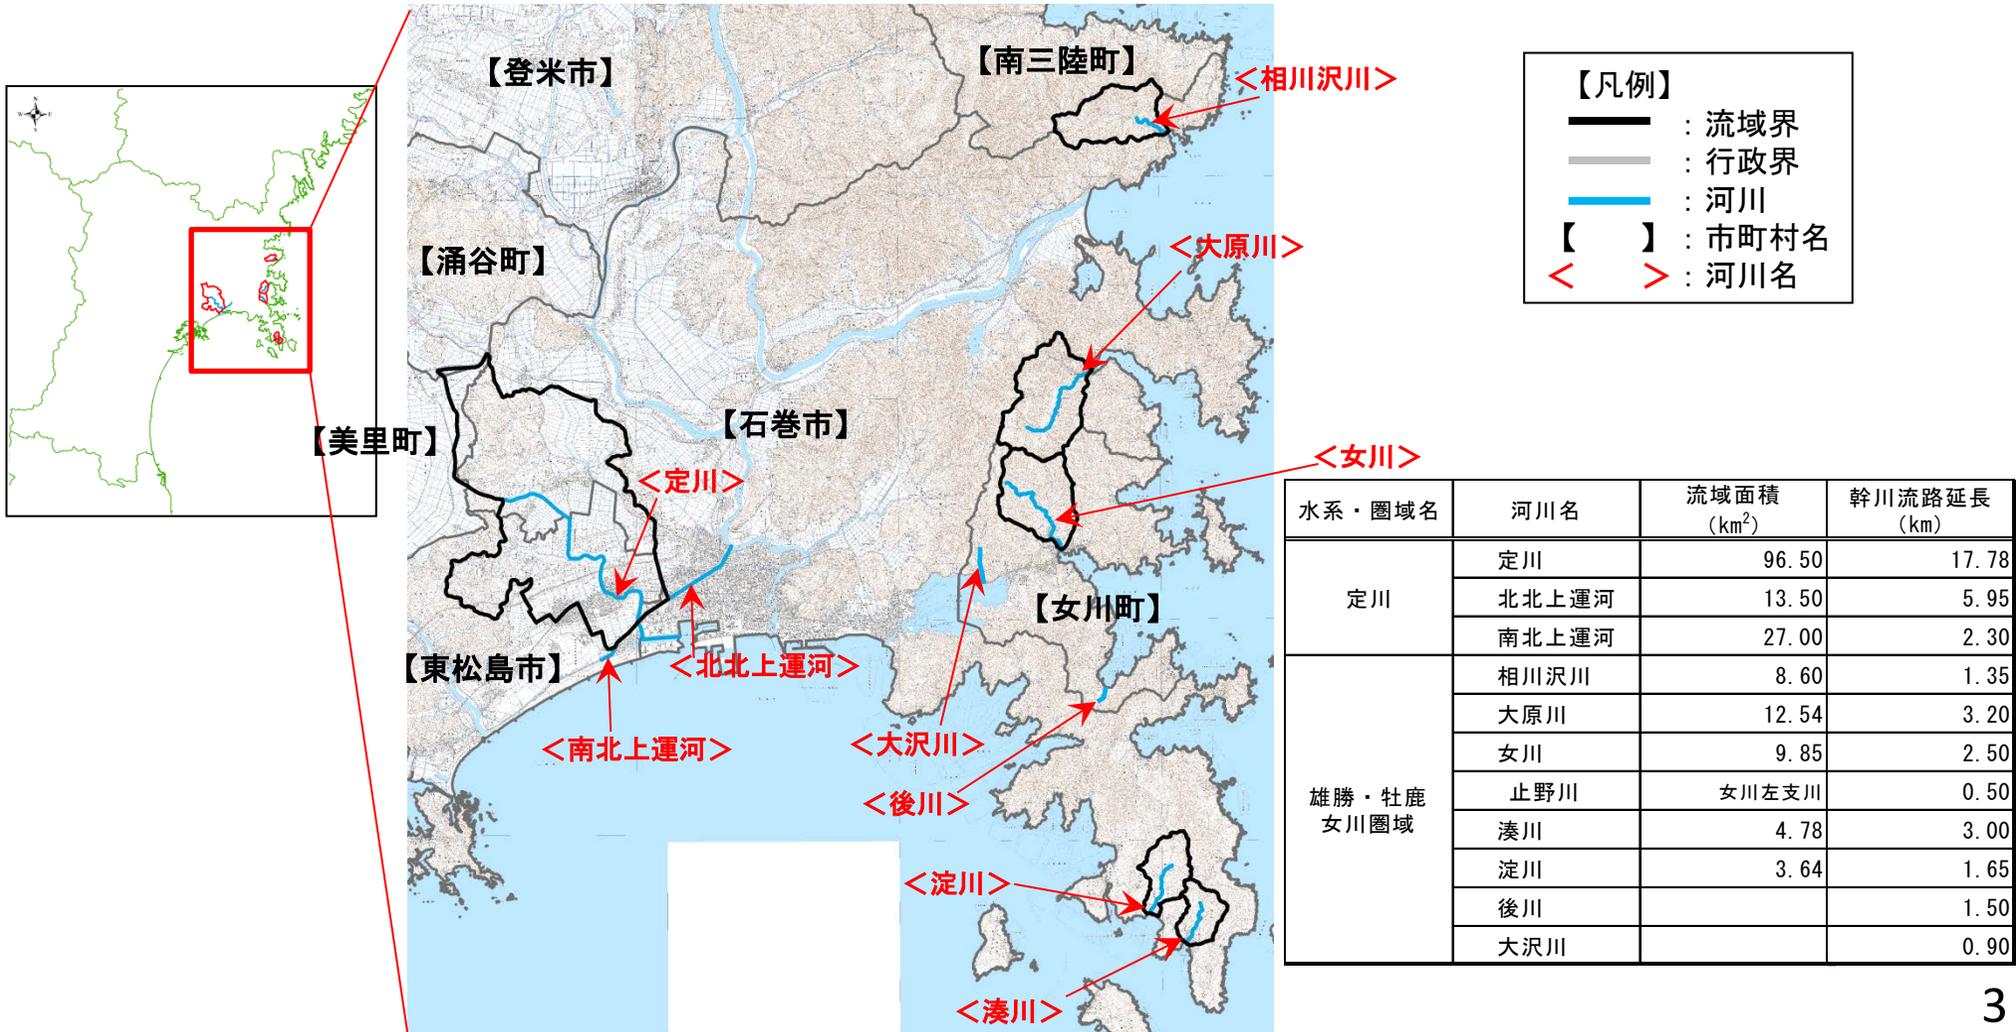
(1) 雄勝・牡鹿・女川圏域及び定川水系の流域及び河川の概要 宮城県

- ◆ 定川水系は、涌谷町、美里町、石巻市、東松島市に、雄勝・牡鹿・女川圏域は、石巻市、女川町に位置する圏域である。
- ◆ 定川水系の全体面積は、137.00km²、河川数は3河川、総延長は26.03kmである。圏域の全体面積は、39.41 km²、河川数は7河川、総延長は14.60kmである。

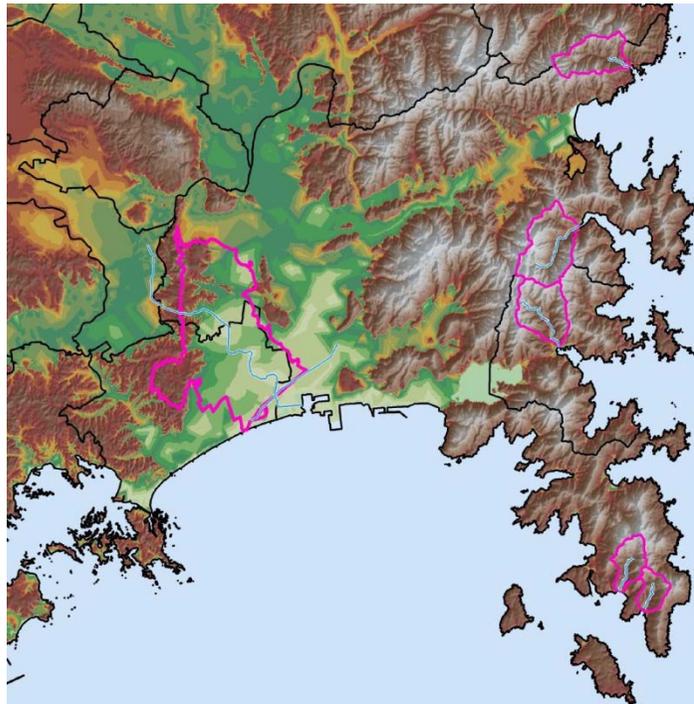
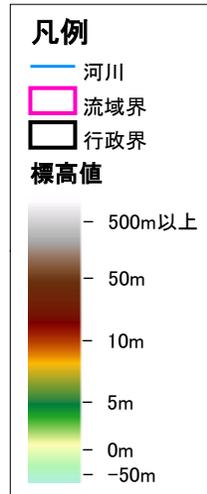
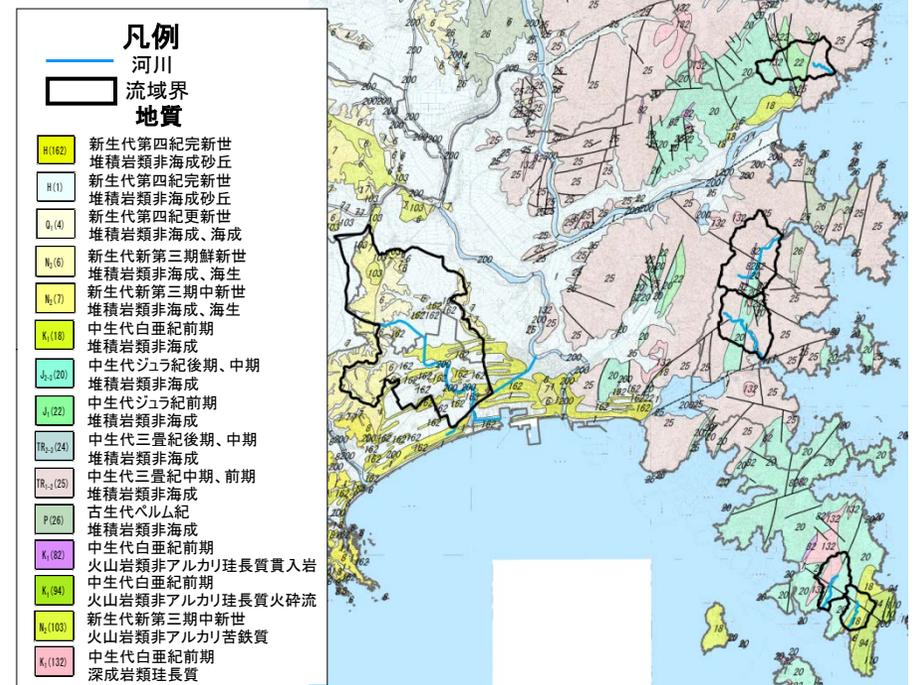
【地形・地質】

- ◆ 定川水系は、流域の大部分を低平地が占める。山地部を除けば非常に緩やかな地形勾配となっている。
- ◆ 対象圏域が位置する牡鹿半島は、南東に転じて太平洋に鋭く突き出し、仙台湾の北縁を形成している。
- ◆ 定川水系の地質は、東側は砂丘堆積物が、西側は堆積岩類や、非アルカリ苦鉄質火山岩類が分布する。
- ◆ 牡鹿半島の地質は、海成堆積岩類が大半を占め、その他、北上花崗岩類や、非アルカリ珪長質火山岩類が分布している。

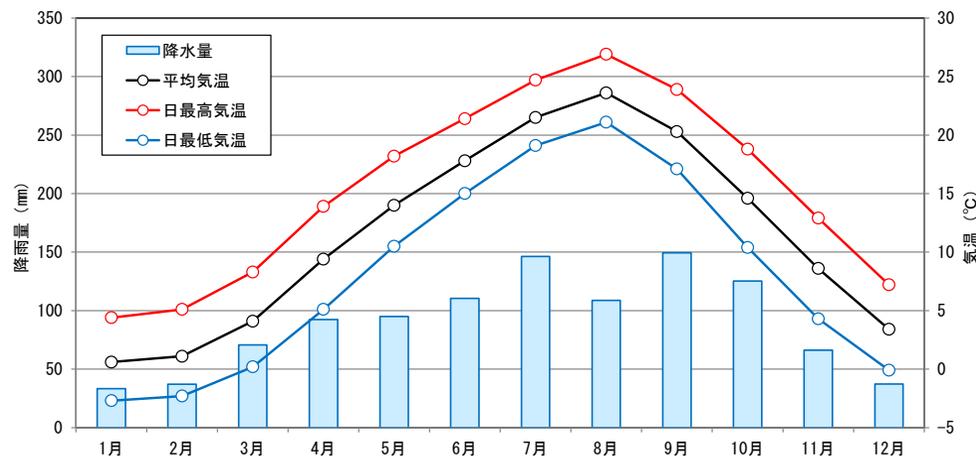
【石巻観測所】

- ◆ 定川水系・圏域共に、典型的な海洋性気候で、冬暖かいが、夏は冷涼となる地域である。
- ◆ 石巻観測所及び江ノ島観測所の年平均気温は共に11.6℃で、比較的温暖な地域である。
- ◆ 石巻観測所、雄勝観測所、江ノ島観測所の年平均降水量はそれぞれ、1,070mm、1,600mm、1,140mmである。

月別平均気温と降水量【1981～2014の平均値】

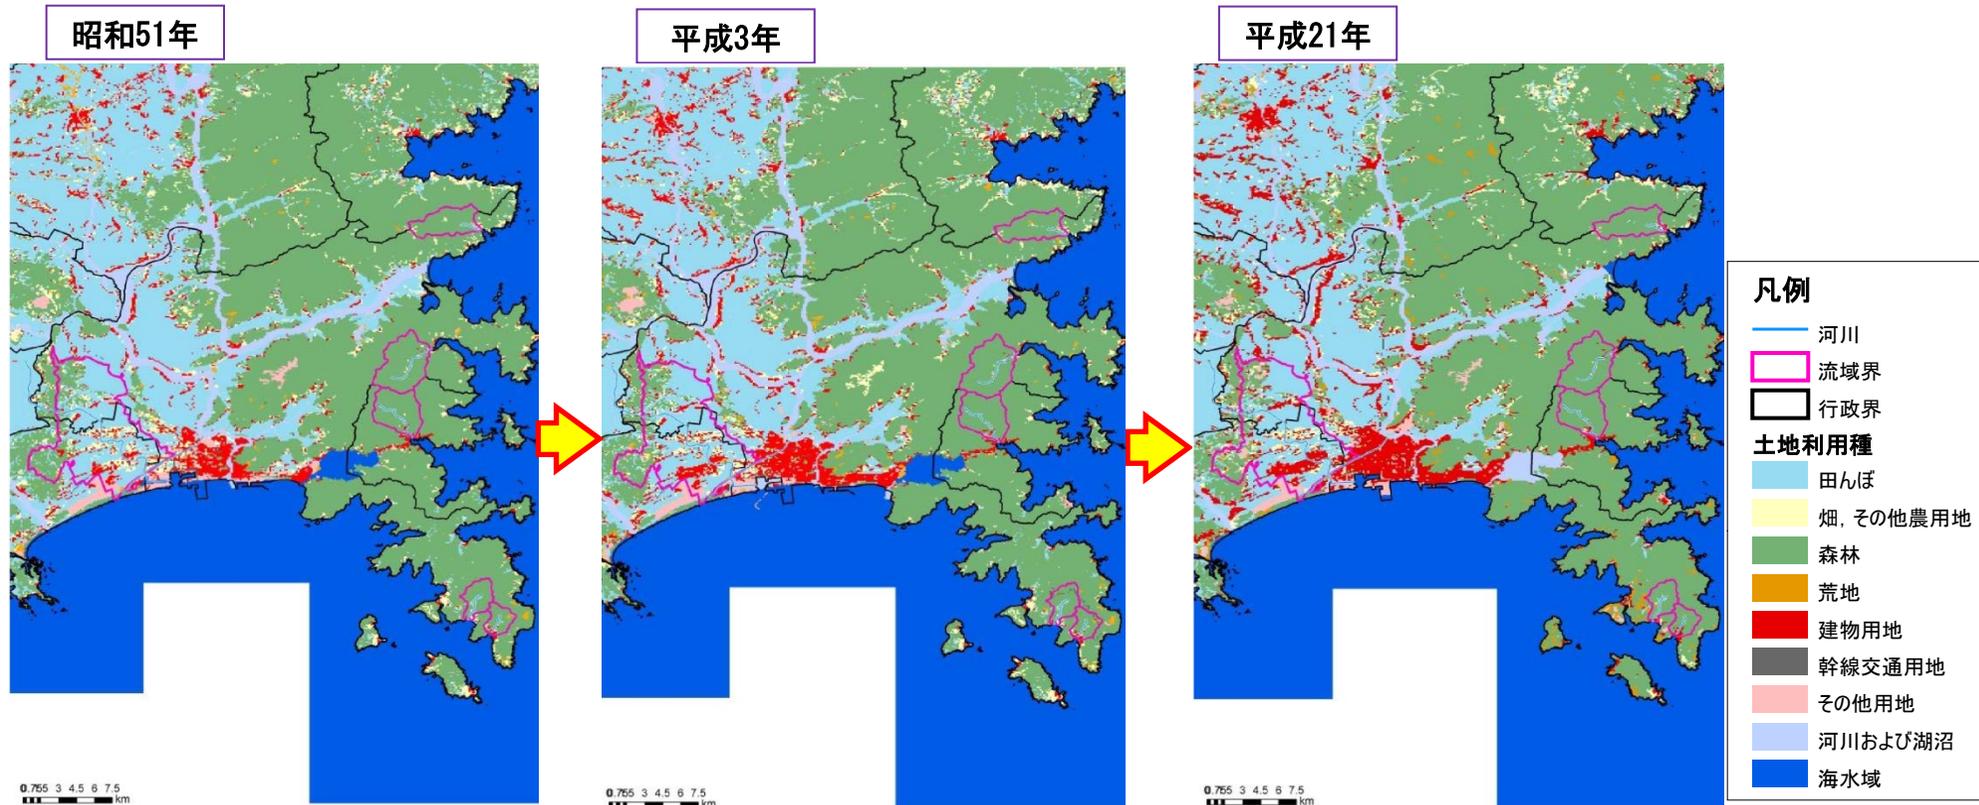
【土地利用】

- ◆ 定川水系の土地利用は、平成21年時点で宅地が約6%、田畑が約20%、山林約70%で、河口付近の低平地に宅地が密集している。宅地化は、現在も進行している。
- ◆ 圏域内の河川流域別の土地利用は、何れも山林が90%以上を占めており、宅地は、河口部に密集している。

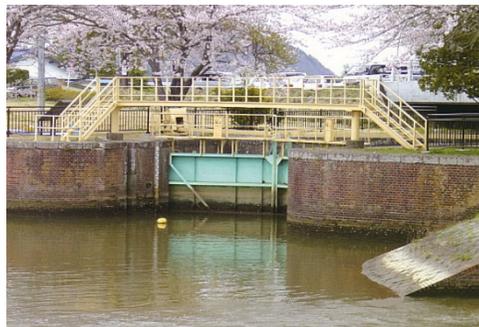
出典：宮城文化財保護課HP
【石井閘門】

- ◆ 定川水系には、北北上運河の石井閘門が、近代土木遺産として国重要文化財に指定されており、地域・観光振興に資する施設として、利活用されている。
- ◆ 圏域内には、三陸海岸の景勝地である牡鹿半島や金華山の他、公園では、おしか御番所（ごばんしょ）公園、崎山展望公園、神割崎（かみわりざき）自然公園がある。
- ◆ 史跡及び天然記念物では、国の重要文化財である木造十一面観音立像、重要無形文化財である皿貝法印（さらがいほういん）神楽が、天然記念物では、沼津貝塚、イヌワシの繁殖地がある。

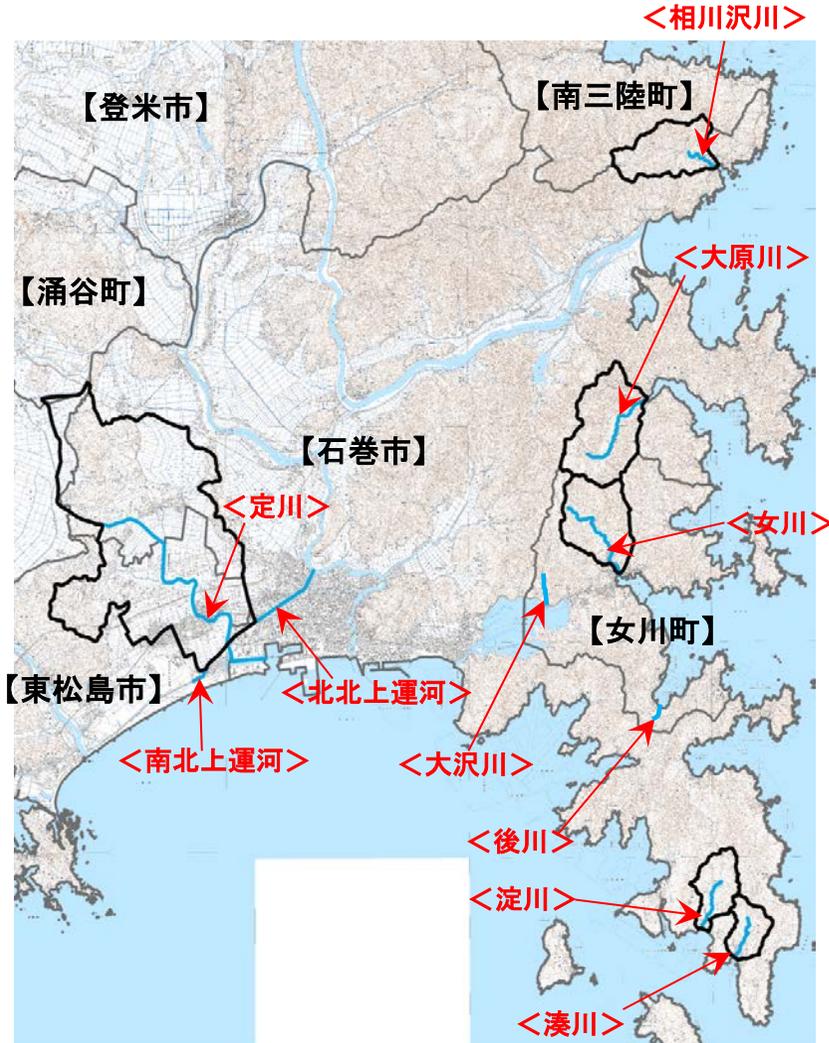
治水の現状

- ◆ 定川では、国営定川地区土地改良事業が、相川沢川、大原川では、高潮対策事業が実施されているが、その他大きな改修は実施されていない。
- ◆ 震災による地盤沈下の影響で流下能力が縦断的に不足している区間がある。
- ◆ 近年では、平成23年9月洪水で、定川水系、圏域ともに、大規模浸水被害が発生している。

近年最大	平成23年9月洪水
雄勝観測所	日雨量 532.5mm
定川	4戸浸水
湊川	51戸浸水
相川沢川	28戸浸水

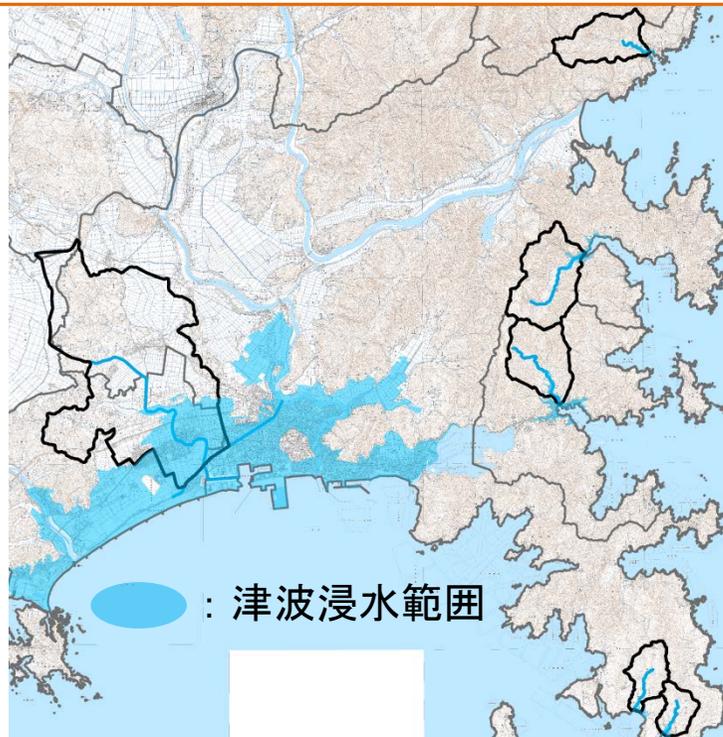
- ◆ 平成23年3月11日に発生した東日本大震災において、各河川の河口部は津波により壊滅的な被害を受けた。
- ◆ 最大M9.0の地震によって定川では0.4~0.6m程度、相川沢川、大原川、女川では0.8~1.0m程度、淀川、湊川では1.0~1.2m程度の広域地盤沈下が生じた。
- ◆ 特に、定川や南北北上運河は感潮区間であるため、広域に地盤沈下が発生したことにより流下能力が減少し、治水安全度が低下した。

津波浸水範囲 出典：国土地理院

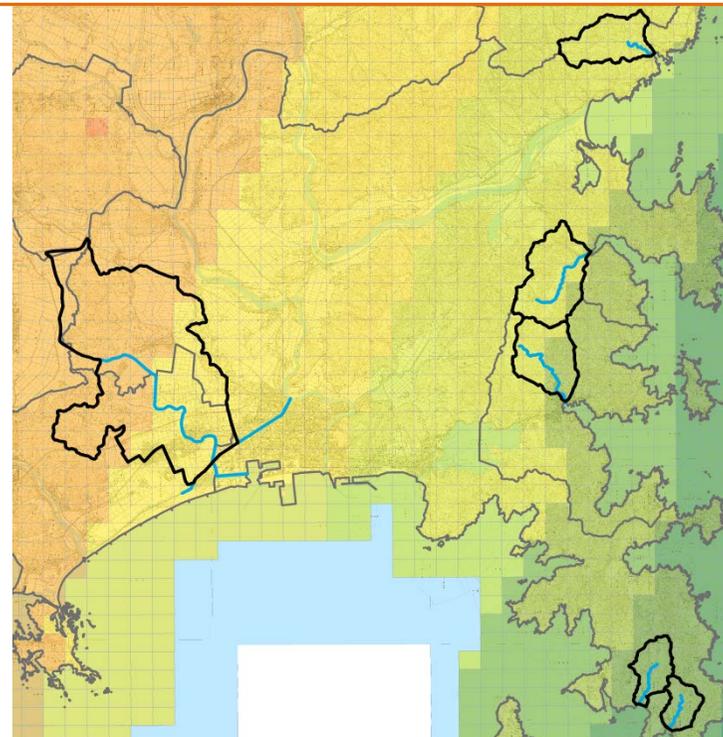
地盤沈下量 出典：国土地理院

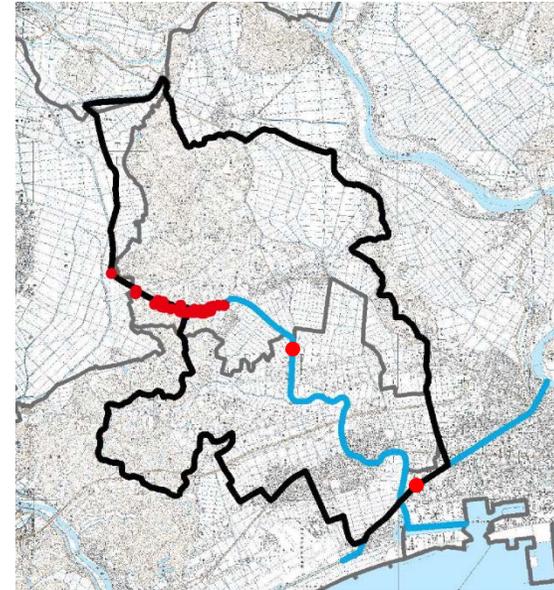
【定川水系】

- ◆ 定川は、農地のかんがい用水として、北北上運河においては工業用水として利用がなされている。
- ◆ 圏域では、許可・慣行水利権は設定されていない。
- ◆ 圏域の何れの河川も伏没区間が存在する。
- ◆ 定川水系及び圏域の河川は何れも、過去に渇水被害の報告はされていない。
- ◆ 圏域では、水位、流量、水質の何れの観測も実施されていない。

●：取水位置

水系・河川名	河川名	施設数				受益面積 (ha)
		農業取水	上水道	工業用水	雑用水	
定川	定川	34				586.0
	北北上運河			1		—

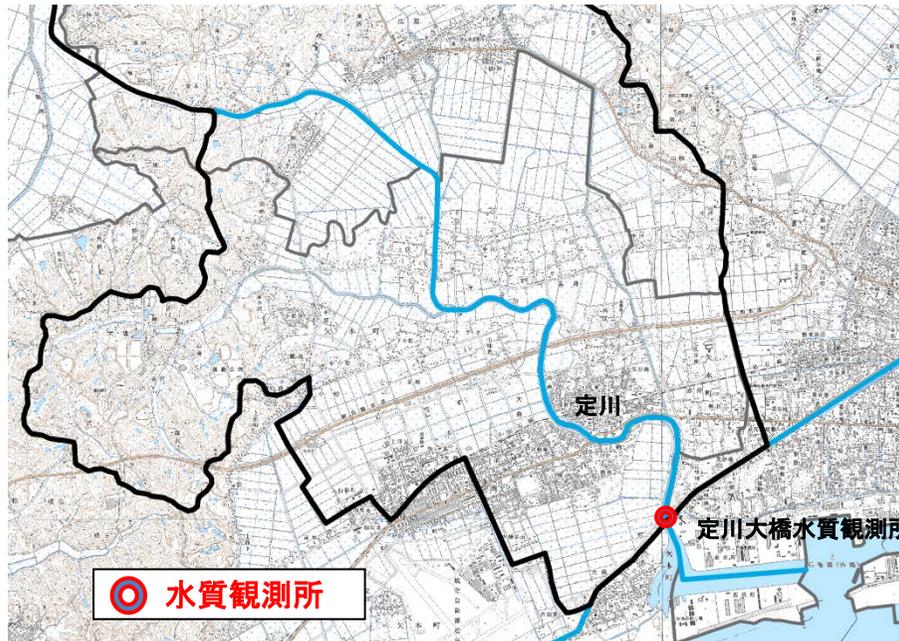
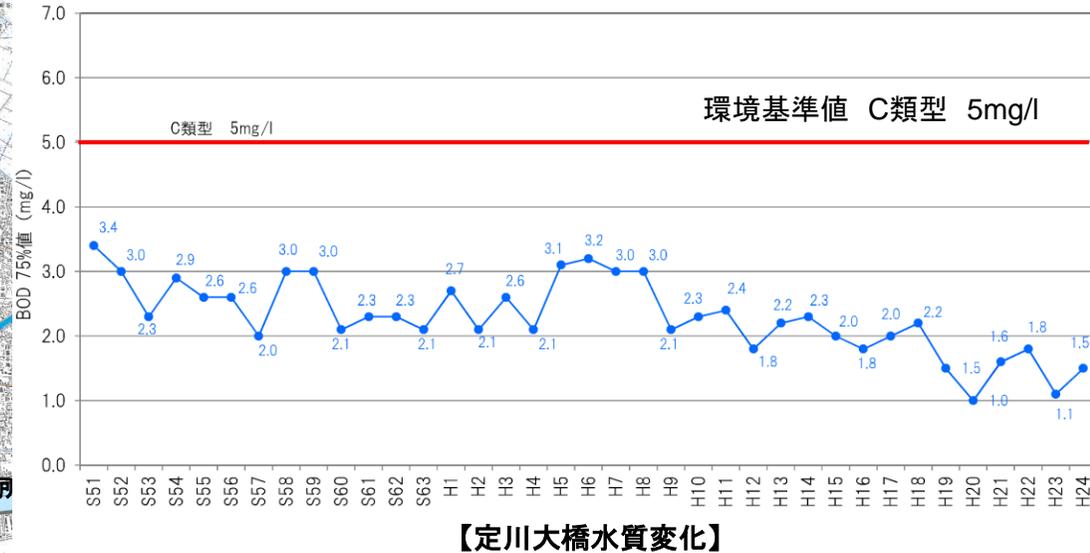
- ◆ 水質観測は、定川の定川大橋で行われ、環境基準値（C類型、BOD5mm/ l）を満足している。南北両北上運河では、水質観測が行われていない。
- ◆ 圏域は、水質の観測が行われていない。水質の環境基準の設定はされてない。

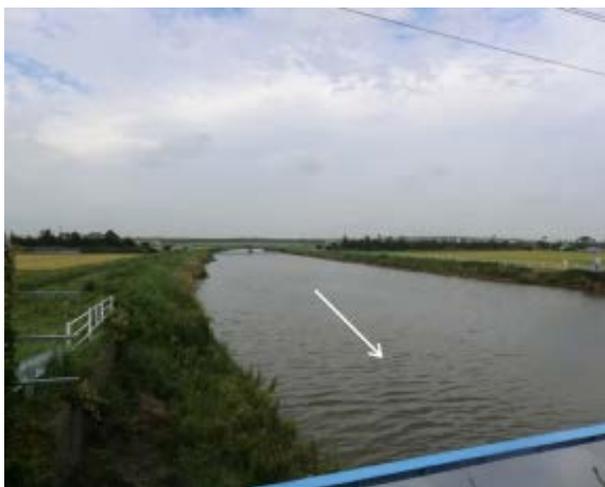
定川

- ◆ 定川の水質は環境基準を満足しているが、水質悪化が生じる恐れがある場合には、必要に応じて水質の観測を実施する必要がある。
- ◆ 圏域は水質を含む良好な河川環境を有していると想定されることから、今後の河川整備にあたっては、現在の河川環境の保全に努めることが必要である。
- ◆ 洪水時の流下の阻害や河川管理施設の巡視や点検に支障が生じる草木については、動植物の生息・生育・繁殖環境を配慮して管理を実施する必要がある。
