平成23年3月11日に発生した東日本大震災により、仙塩浄化センターは壊滅的な被害を受けました。仙塩浄化センターは3市2町(仙台市の一部、塩竈市、多賀城市、七ヶ浜町、利府町)の約40万人分の汚水を処理していましたが、地震と津波の影響により、処理場の機能が停止しました。

# 仙塩浄化センター被災状況写真

仙塩浄化センター施設稼働状況(被災直後)

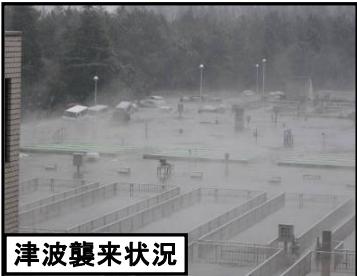
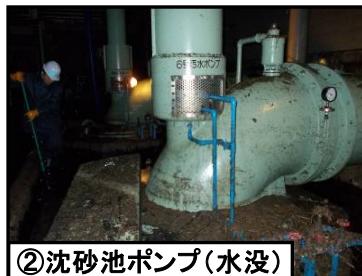
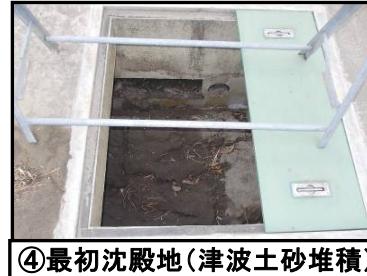
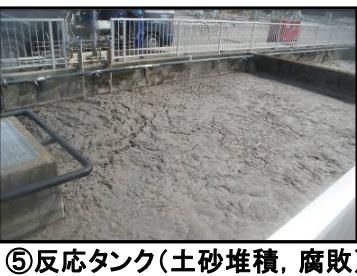
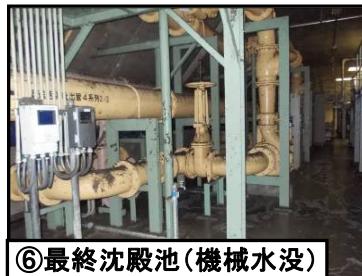
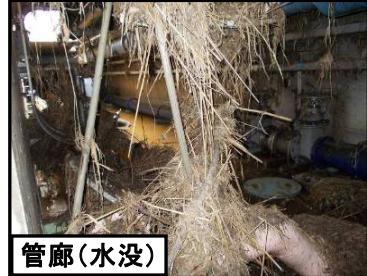
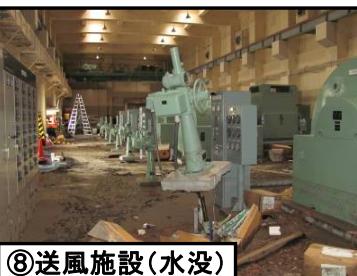
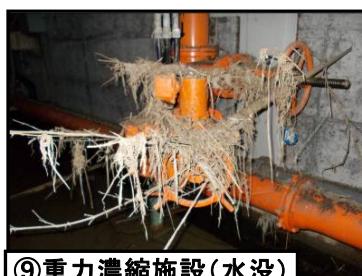
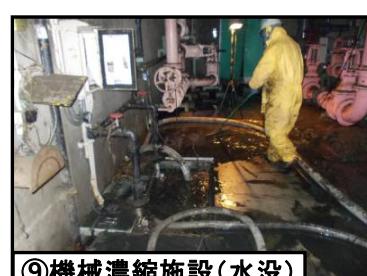
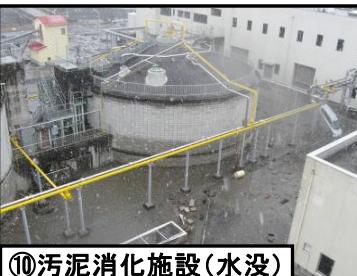
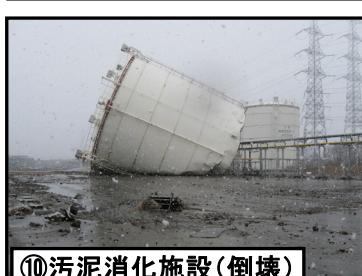
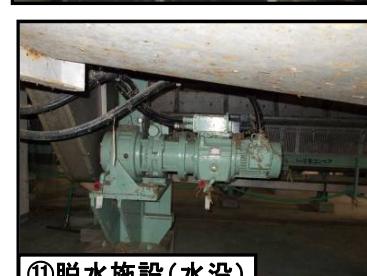
処理槽に多数のクラックが発生して漏水しました。また機械設備・電気設備が水没しました。

機械設備の配管が破損し、建物には多数のクラックは発生しました。汚泥減量化施設及び汚泥焼却施設は水没しました。

発災後、水道の復旧や社会活動の復旧により、各家庭や工場等から排出される汚水は徐々に増加していましたが、仙塩浄化センターの処理施設は津波の影響により、電気、機械設備が水没したり、土砂や瓦礫が堆積したことにより全停止状態となりました。比較的被害の少なかった下水管を流下してくる汚水を汲み上げできなかった事から、行き場を失った汚水がマンホールから溢れる事態が発生しました。また、地震の影響により、マンホールと道路の路面に段差が発生したり、マンホールが破損して交通の妨げとなったりした箇所もありました。
