村田町竹の内地区産業廃棄物最終処分場

生活環境影響調査報告書

概 要 版

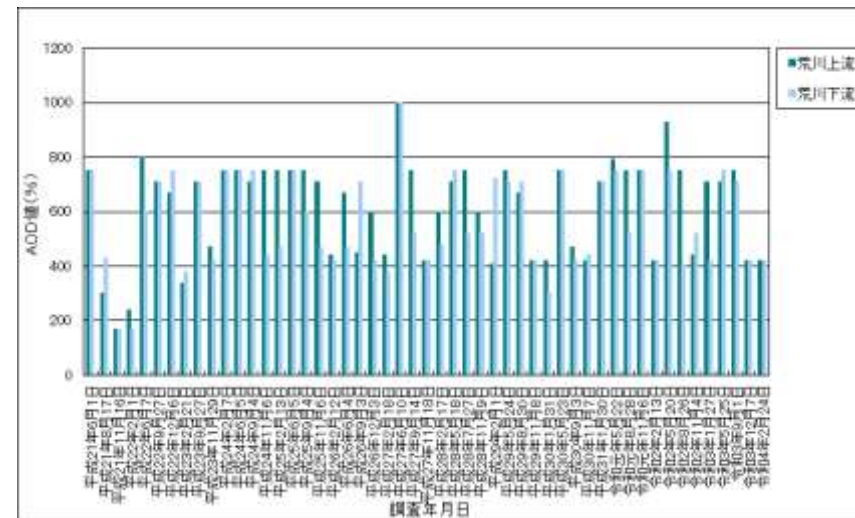
図 2-23 バイオモニタリング（AOD 試験）結果図

- AOD 値が荒川上流で420%、荒川下流で420%であった。
- 調査前日までの7日間の降雨状況は、34.5mm あった。また、調査当日の降雨量（24時間）は4.5mm あった。
- 調査地点及びその周辺で魚類の斃死が確認されていないことから、放流水の魚毒性は荒川の生物生息環境へ影響を及ぼさないレベルであったと考えられる。

- AOD 値が荒川上流で420%、荒川下流で420%であった。
- 調査前日までの7日間の降雨状況は、18mm あった。また、調査当日は降雨がなかった。
- 調査地点及びその周辺で魚類の斃死が確認されていないことから、放流水の魚毒性は荒川の生物生息環境へ影響を及ぼさないレベルであったと考えられる。
