亘理町 三十三間堂官衙遺跡

現地説明会資料

亘理町教育委員会

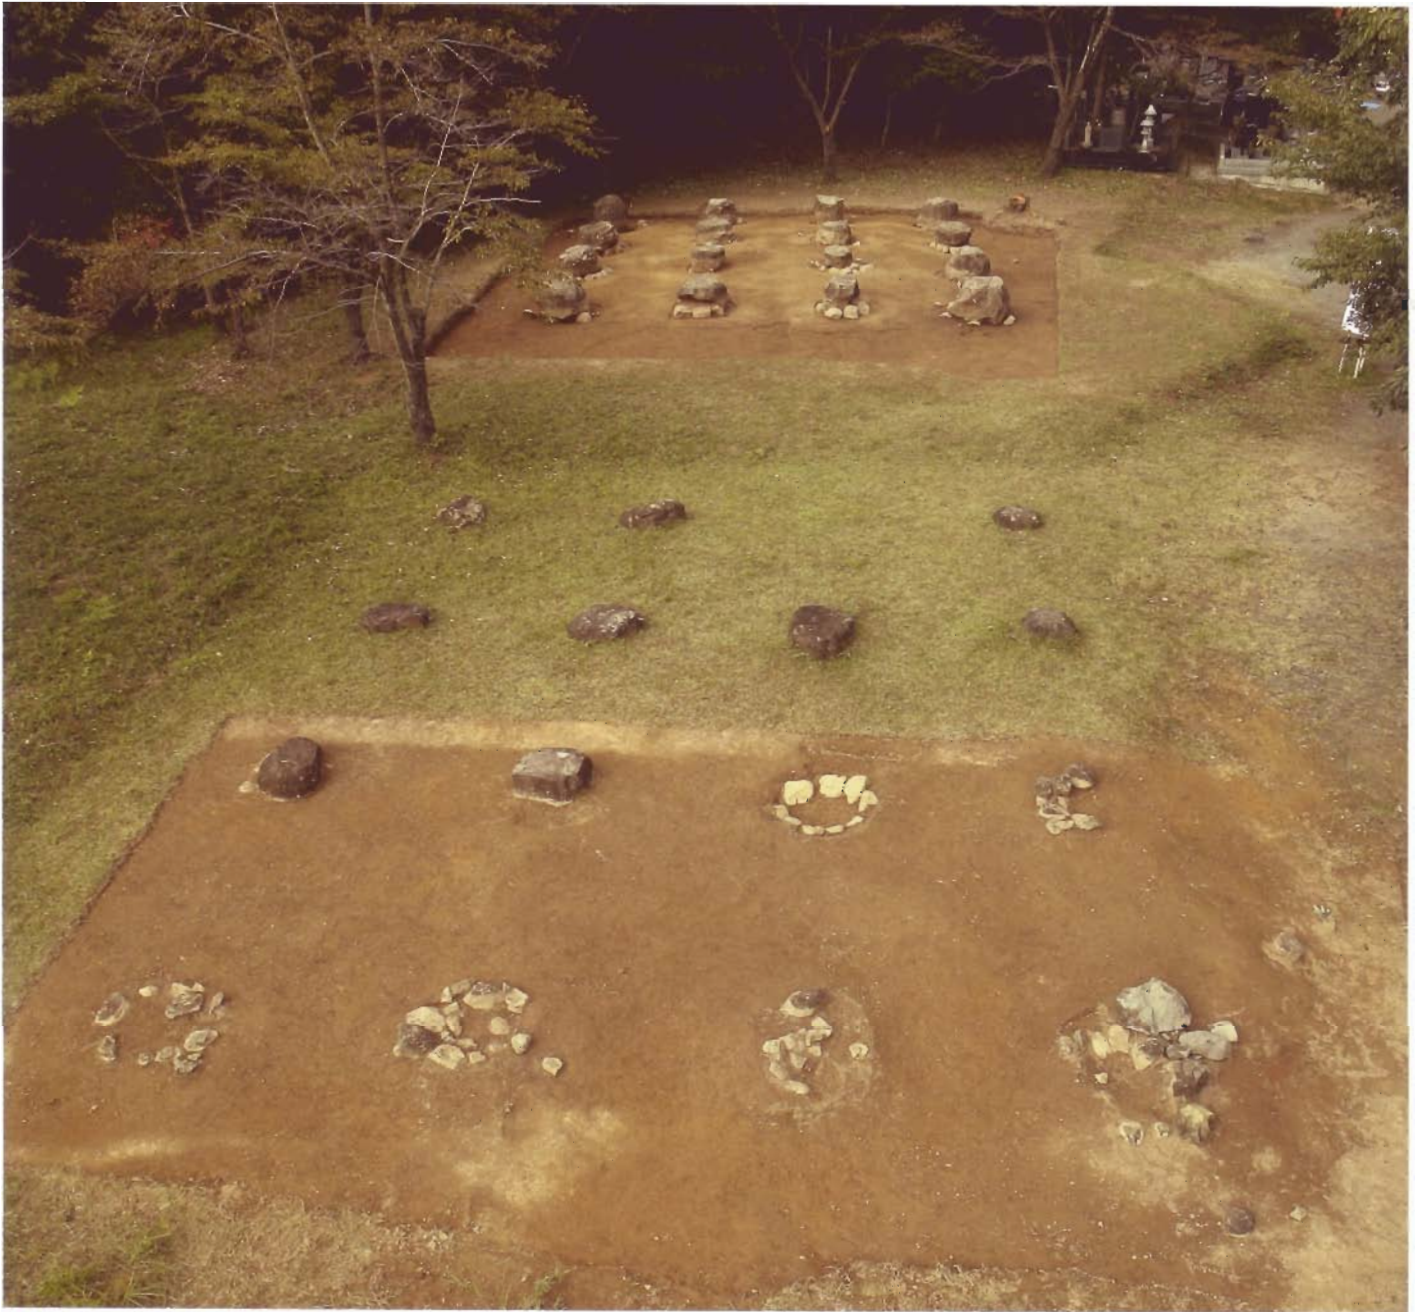
建物1・2(南から)

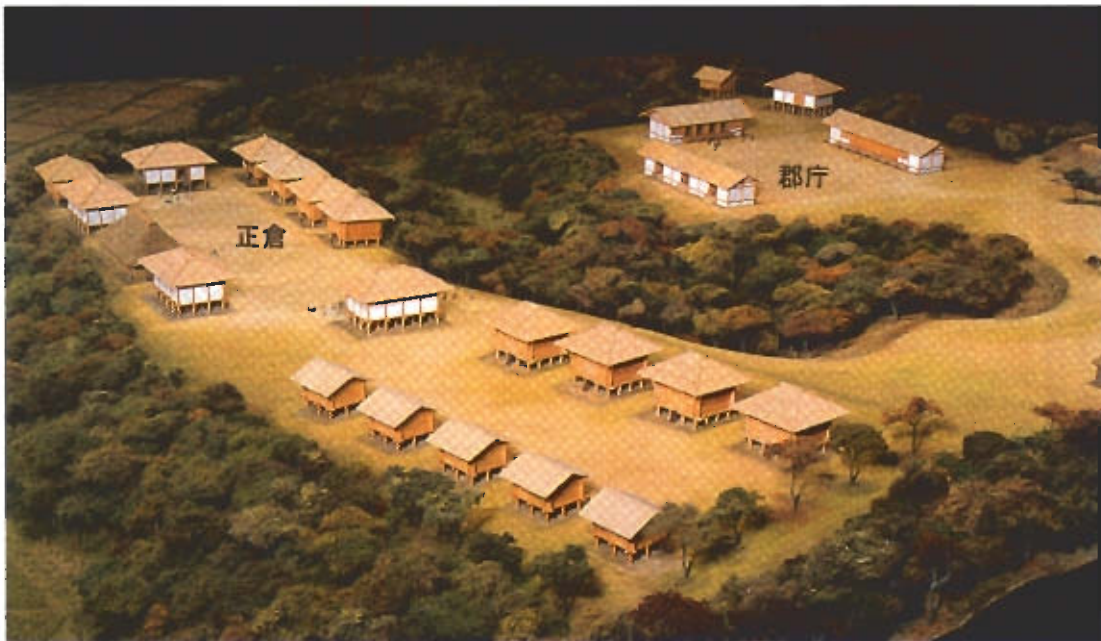
(参考) 長者原遺跡復元模型 (横浜市歴史博物館) < 推定武蔵国都筑郡衙 >

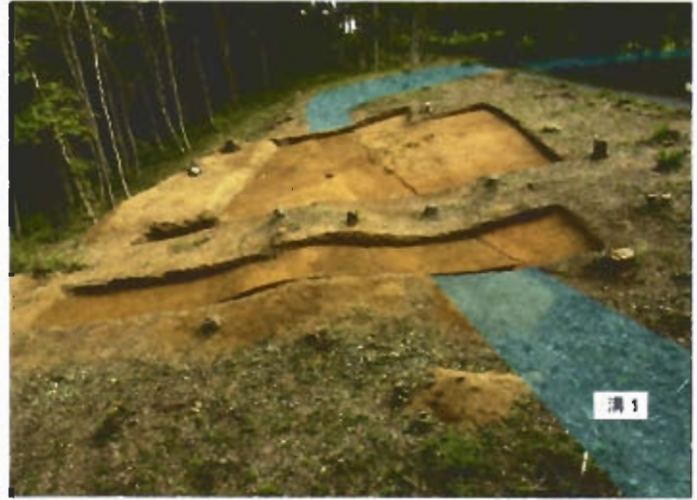
写真1 倉庫院の区画溝1（北西から）

倉庫院北東部で、東西方向の区画溝を確認しました。調査区内で確認したところで、長さ約18m、幅約2.5mで、深さは一部掘り下げたところで60～100cmです。溝の作り替えは行われていません。

溝1は現況でも溝状の窪みとして確認することができ、調査区東端から約7m東にいったところで南に曲がっています。この溝状の窪みは、現在の道路によって切られていますが、さらに南側に続いています。

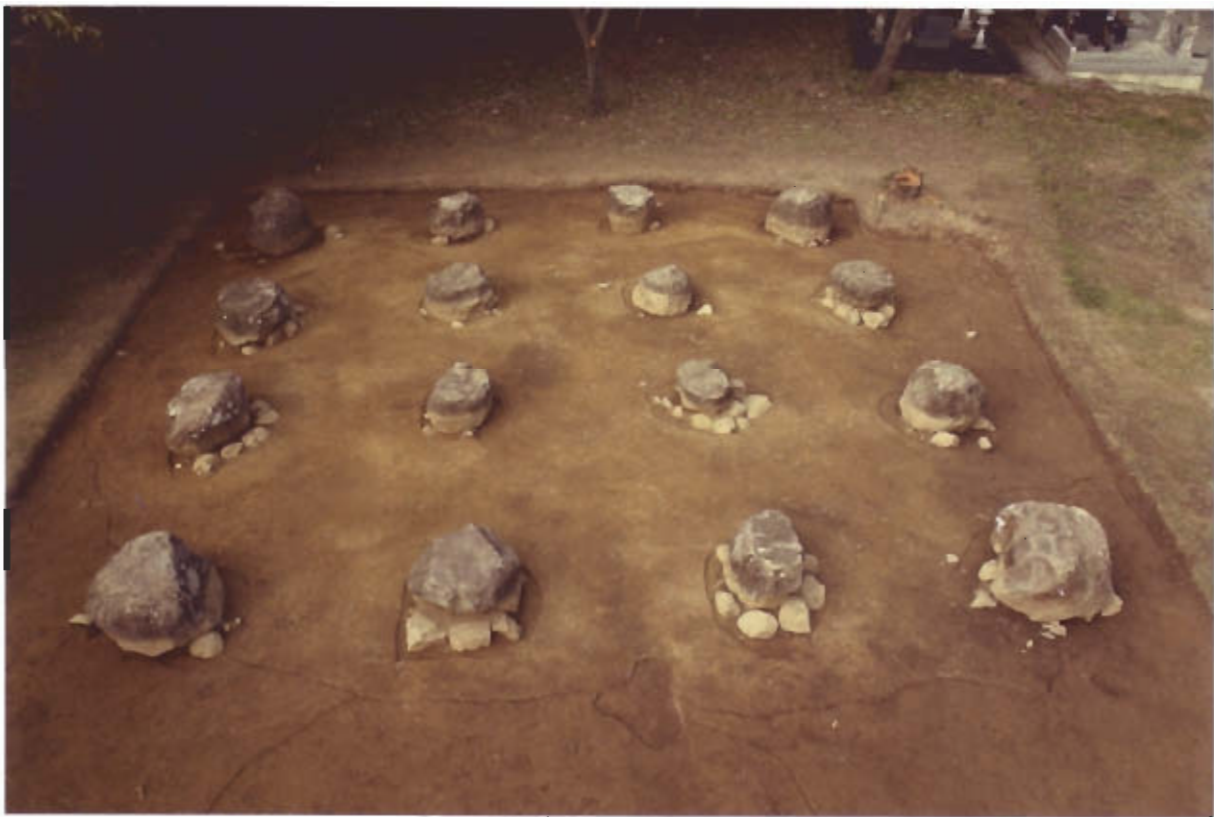
写真2 G地点 建物2（南から） *中央の黄色みの強い部分が基礎の残存部分

南北（桁行）3間×東西（梁行）3間の南北棟で、総柱の礎石建物です。礎石建物には建替えや重複は認められず、掘立柱建物跡も同じ位置では確認できませんでした。

礎石の中央に柱が立っていたと想定すると、建物の規模は南北8.6m、東西8.0mで、南北の柱の間隔は東側柱列で北から2.9m・2.8m・2.8m、東西の柱の間隔は南側柱列で西から2.7m・2.7m・2.6mです。礎石はすべて残存しており、ほぼ原位置を留めているとみられます。

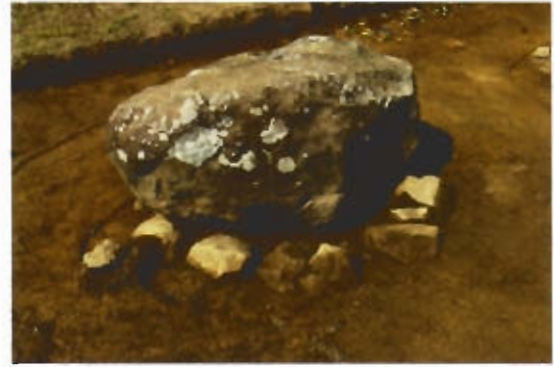
写真3 建物2の礎石と根石検出状況

礎石は長径0.8～1.3mの安山岩の自然石あんざんがんを利用しており、床を支える中央の礎石は、屋根を支える側柱の礎石に比べやや小さいものを使用しています。礎石の下には径0.8～1.0mの据え穴が掘られており、礎石が沈むのを防ぐためや安定させるために敷いたり差し込んだりした根石ねいし(径20～40cm)も確認されました。

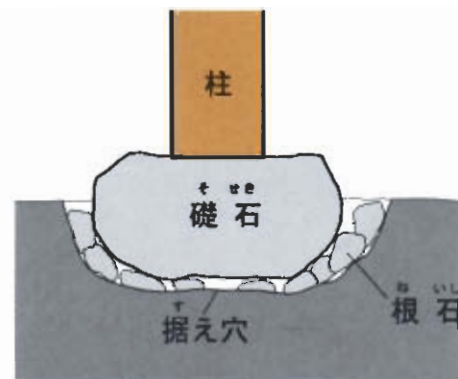
第6図 礎石据え付け状況模式図

また、表土から20～30cm程下で旧表土上に造った基壇きだんが残存していることを確認しました。基壇は倉庫などの建物を建てる場所の水はけを良くするために、土を積み上げて周囲より一段高くした土壇です。
