村田町竹の内地区産業廃棄物最終処分場に係る

特定支障除去等事業実施計画書

平成19年3月

宮 城 県

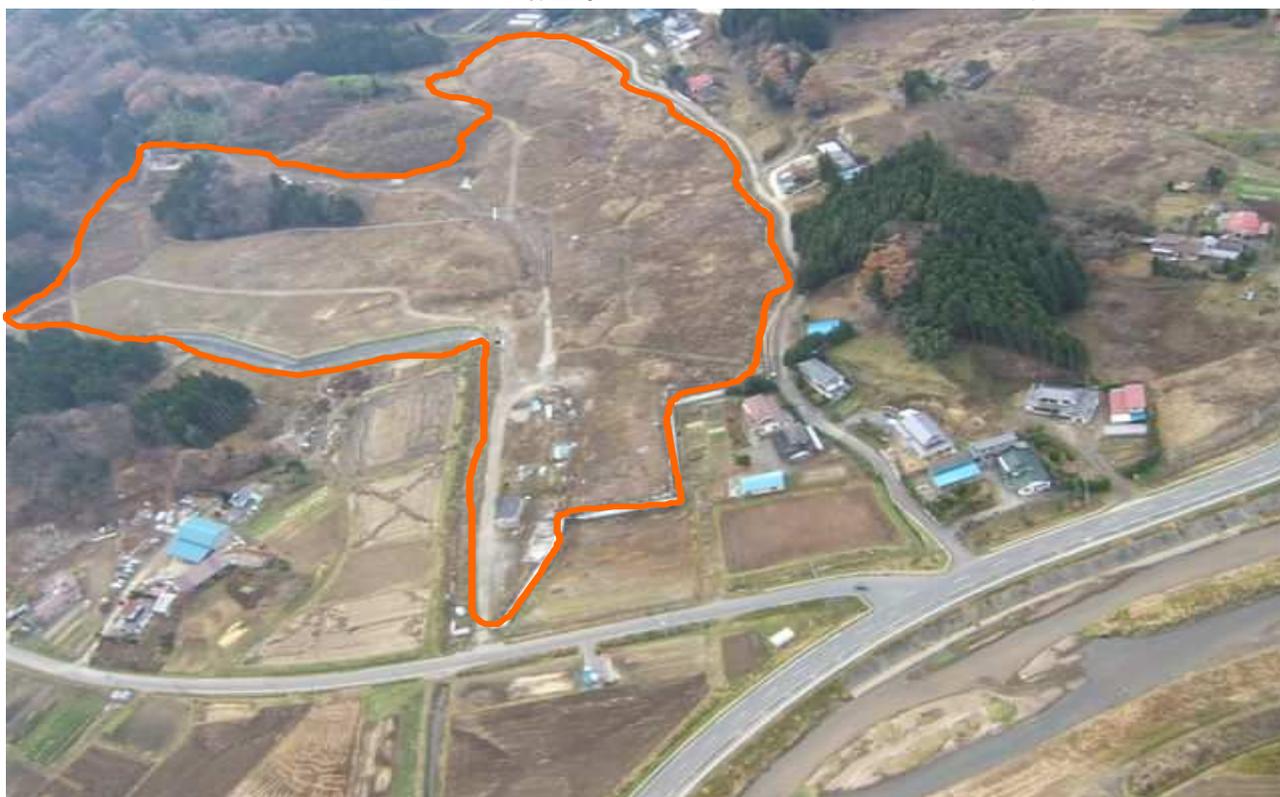
(平成18年12月7日撮影)

図3 処分場全景

当該処分場は、仙台市の南側に隣接する宮城県柴田郡村田町に位置し(図1参照)、東北道村田ICから南方約5kmの位置に近接していることから、首都圏からの産業廃棄物の搬入が容易だったと思われる。処分場の東側500m以内に村田町立第二小学校及び村田町立第二中学校(図2参照)があり、さらに処分場の周辺には、民家や耕作地が近接している(図3参照)ことから、処分場に起因する悪臭や浸出水の影響は、生活環境保全上の支障又は支障のおそれ(以下「支障等」という。)として顕在化しやすい立地環境にある。

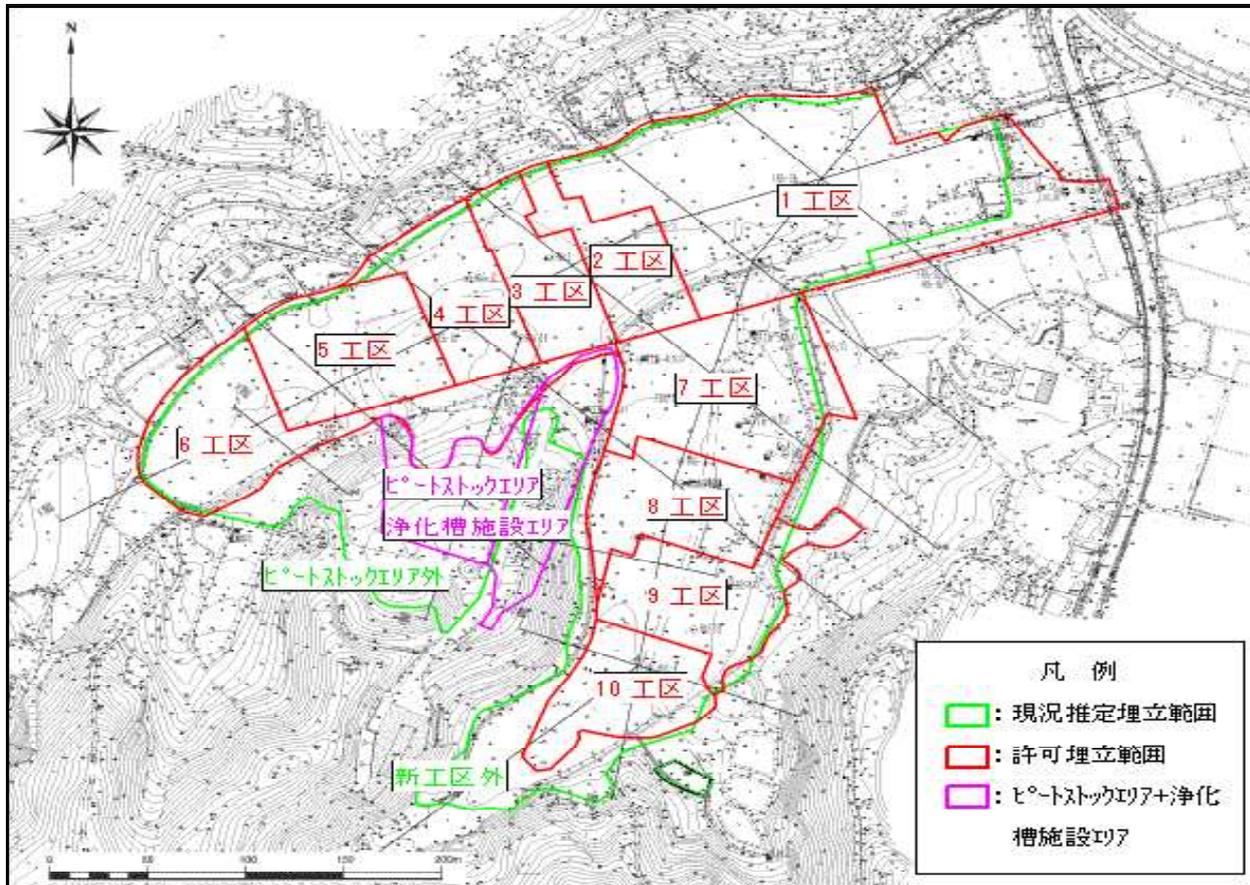
図4 埋立工区図

平成9年10月、県は、事業者が第6工区（図4参照）を20m程度掘削していることを確認したことから、事業者に対して経緯の報告を求めたが、提出された報告書類からは容量超過は確認できなかった。

平成11年9月、事業者は、消臭対策のためボーリング調査を実施した。同年10月、県は、事業者から、この調査により10m又は16mの掘削深度まで廃棄物を確認し、安定5品目以外の廃棄物も重量比で4.9%～7.5%確認したとの報告を受けた。県は、この報告から容量超過の不適正処分が行われたものと推定し、同月に立入検査を行い、第8工区（図4参照）を計画深度以上掘削していることを確認したため、掘削の中止を指示した。

平成15年3月、浸出水処理池から浸出水が処理されず漏水していることや廃棄物が露出していることから、県は、事業者に対し浸出水の処理並びに第7工区及び第8工区（図4参照）の法面及び廃棄物の露出部分の覆土を内容とする改善命令（第3回）を発出した。しかし、同月、事業者は、維持管理のための資金繰りが悪化し、処分場の維持管理を放棄した。県は、同命令が履行されなかったため、同月末に改善命令と同一内容の措置命令（第2回）を発出したが、これについても事実上管理者不在の状況下であるため履行は期待できなかったことから、県は、平成15年5月に行政代執行を行った。

平成16年1月、県は事業者に対し、第7工区、第8工区及び第9工区（図4参照）の覆土を内容とする措置命令（第5回）を発出した。県は、同年3月、事業者の処分業の許可を取り消すとともに、処分場の維持管理を適切に行うことを内容とする措置命令（第6回）を発出した。同年9月、県が抜本的対策検討のため、埋立廃棄物量、発生ガス等処分場の現状を調査したところ、廃棄物の総量が約103万 m^3 であること等が初めて判明した。

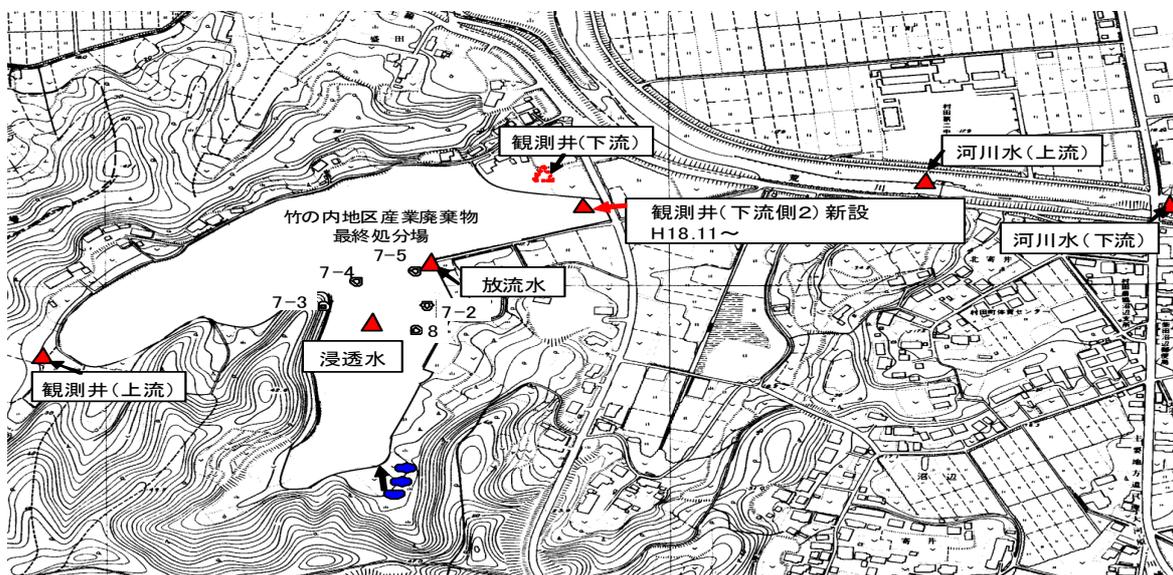
図5 水質モニタリング試料採取位置図

② 処分場外の地下水(下流)観測井戸(図5水質モニタリング試料採取位置図参照)における調査では、地下水環境基準以下ではあるが、鉛、砒素、ジクロロメタン、セレン等が検出されることがある。(図6処分場浸透水、周辺地下水水質経年変化参照)

③ 定常的に水路に流下する放流水観測点(図5水質モニタリング試料採取位置図参照)でのモニタリング結果では、流下する河川水に比べ濃度の高いほう素やふっ素が確認されている。(図7処分場放流水、河川水水質経年変化参照)

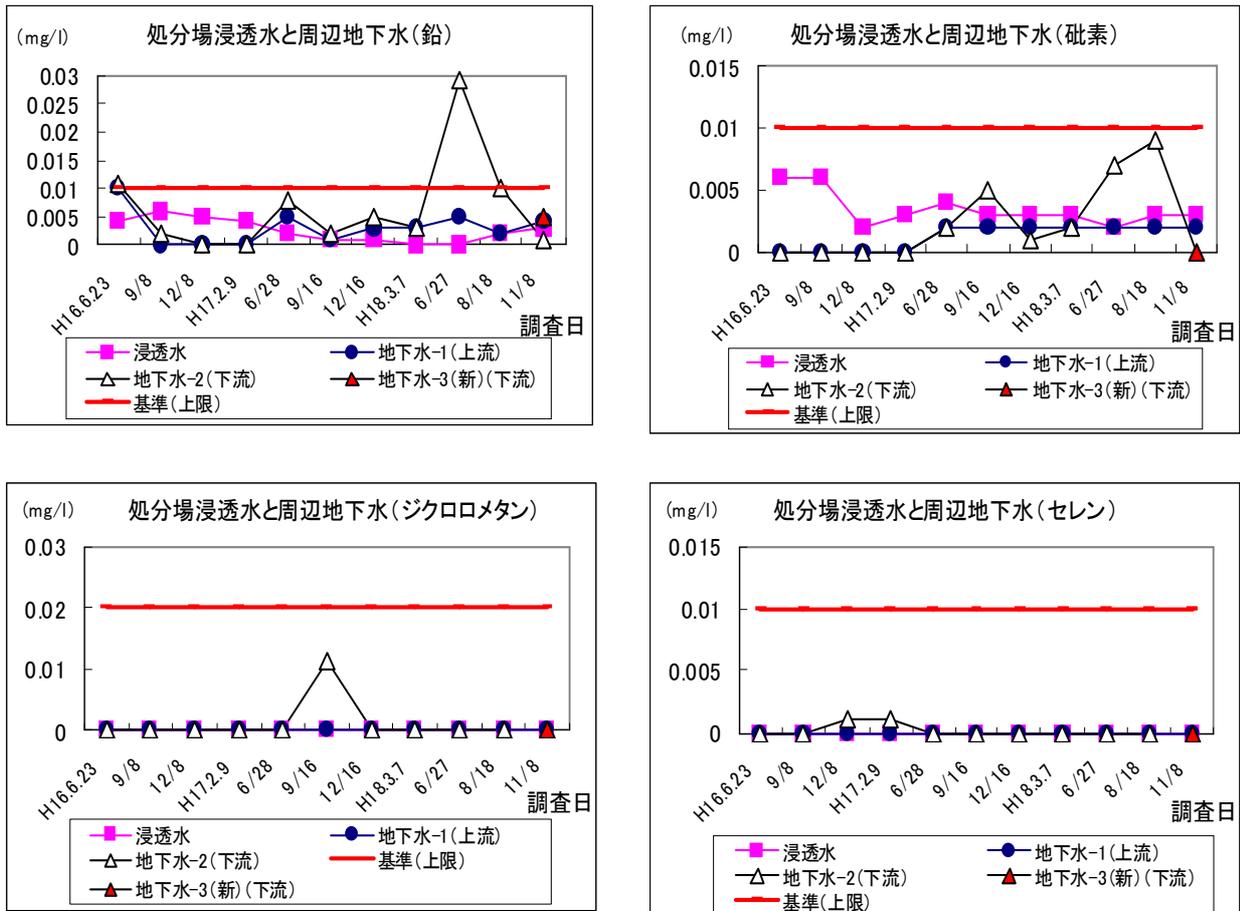
図6 処分場浸透水、周辺地下水水質経年変化（鉛・砒素、ジクロロメタン、セレン等）

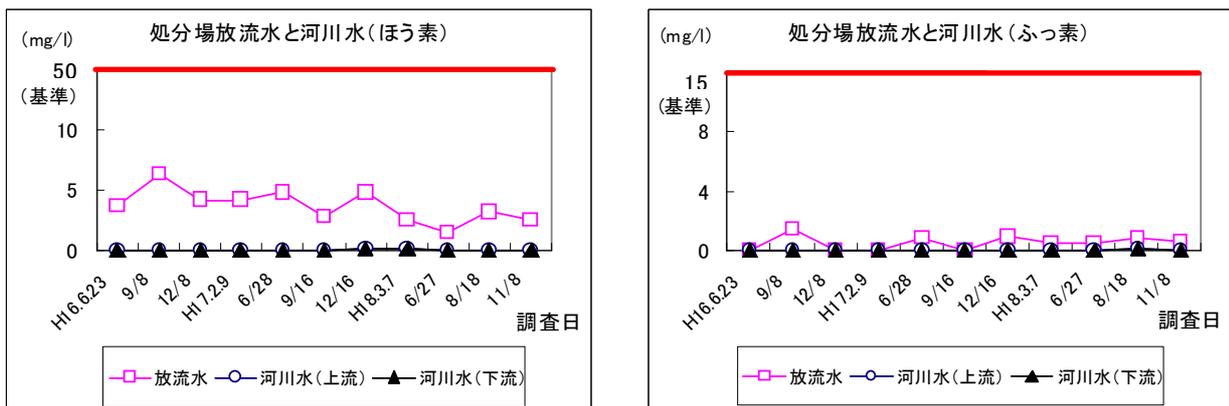
図7 処分場放流水、河川水水質経年変化（ほう素、ふっ素）

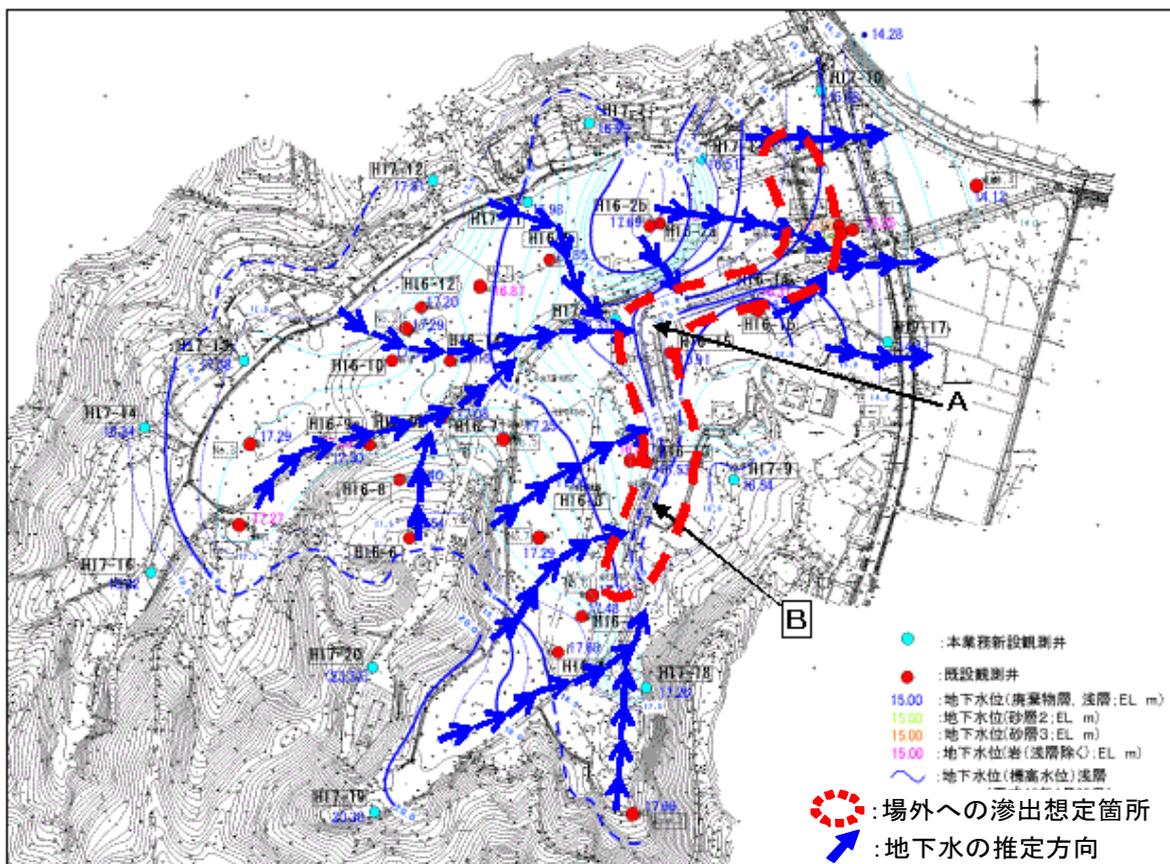
図8 地下水推定流向図

- ④ 当該処分場の廃棄物は、比較的透水性の低い地盤の上に埋め立てられている現状から、保有水の鉛直方向への移動は考えにくく、処分場の入口付近に向かって水平方向で東側に向かってゆっくり流れていることが地下水調査の結果から推定される。さらに、当該処分場は、遮水構造が無い処分場であることから、地下水調査の結果からは、保有水は処分場外へ滲出拡散していると推定される。(図8地下水推定流向図及び図9地下水位等高線図参照)
- ⑤ 処分場内の保有水位が高く、雨水浸透に伴い埋立地内の水位が上昇すると、保有水は、東側側溝付近の法面から滲出し、農業用水路に流下している。(図10保有水の水位状況参照)

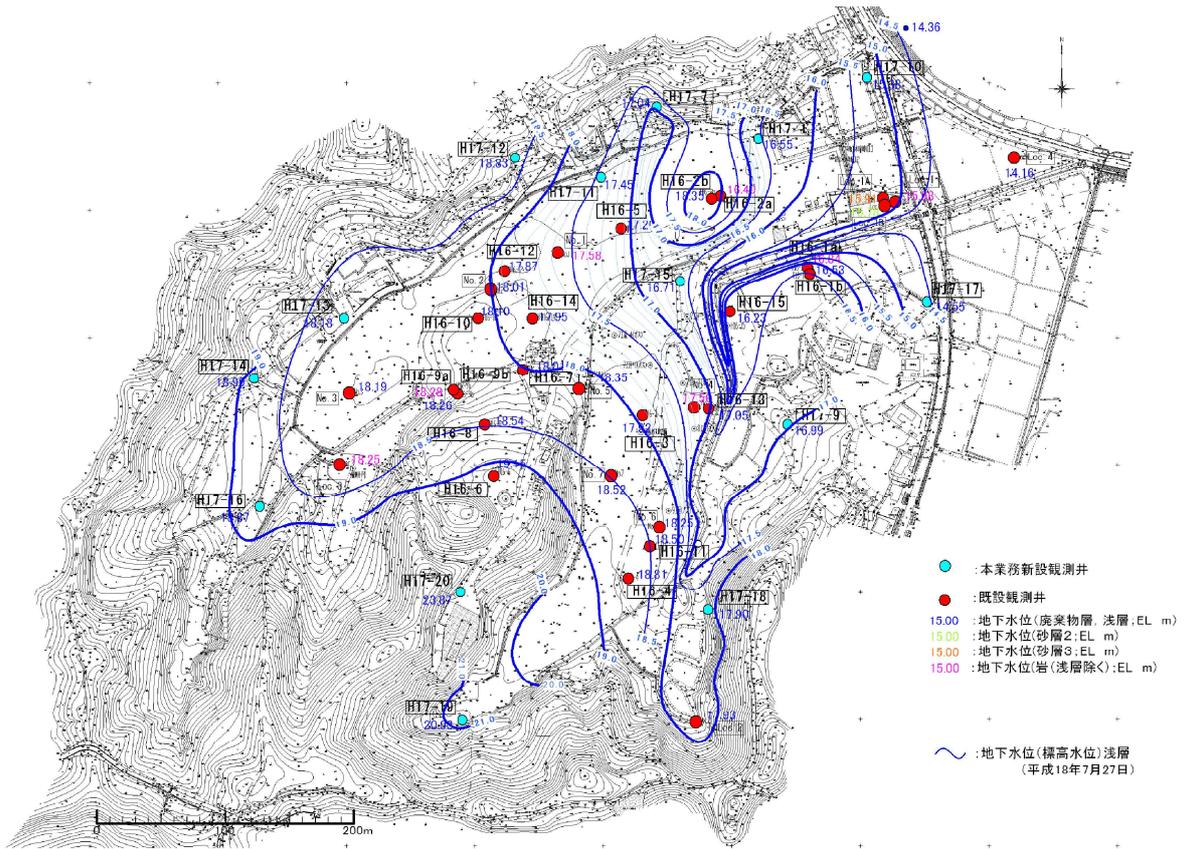
図9 地下水位等高線図

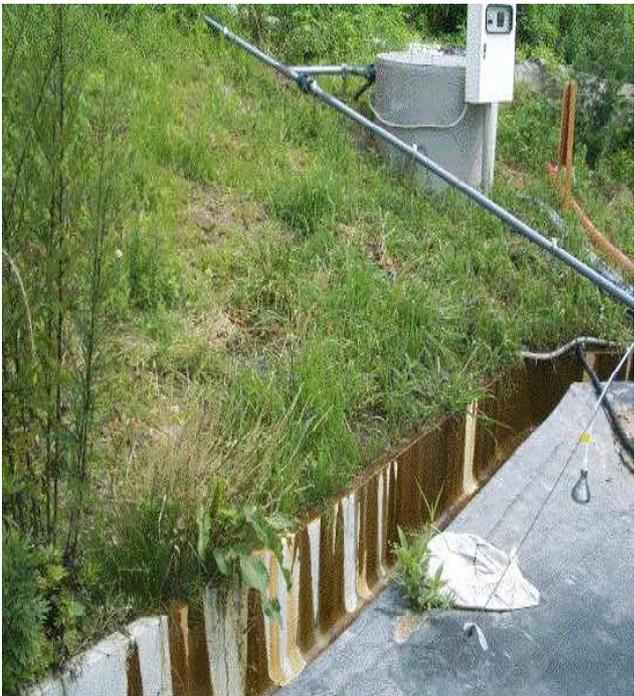
図10 保有水の水位状況

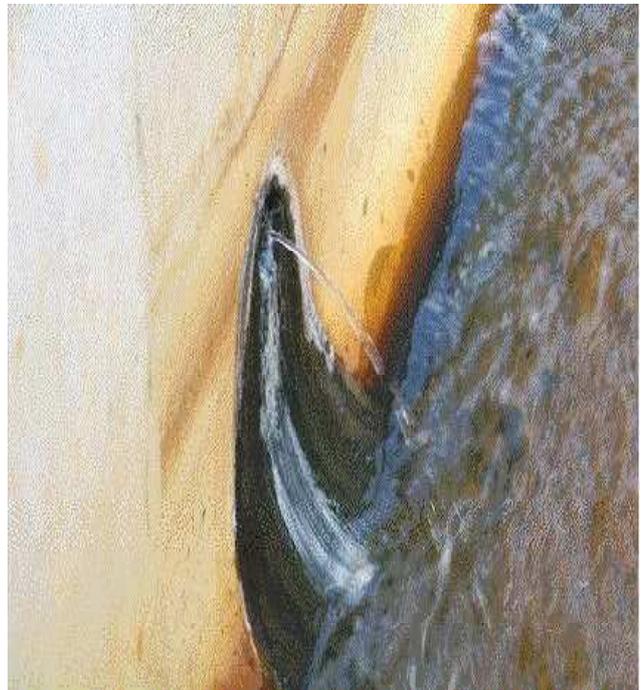
図8のA地点における滲出状況

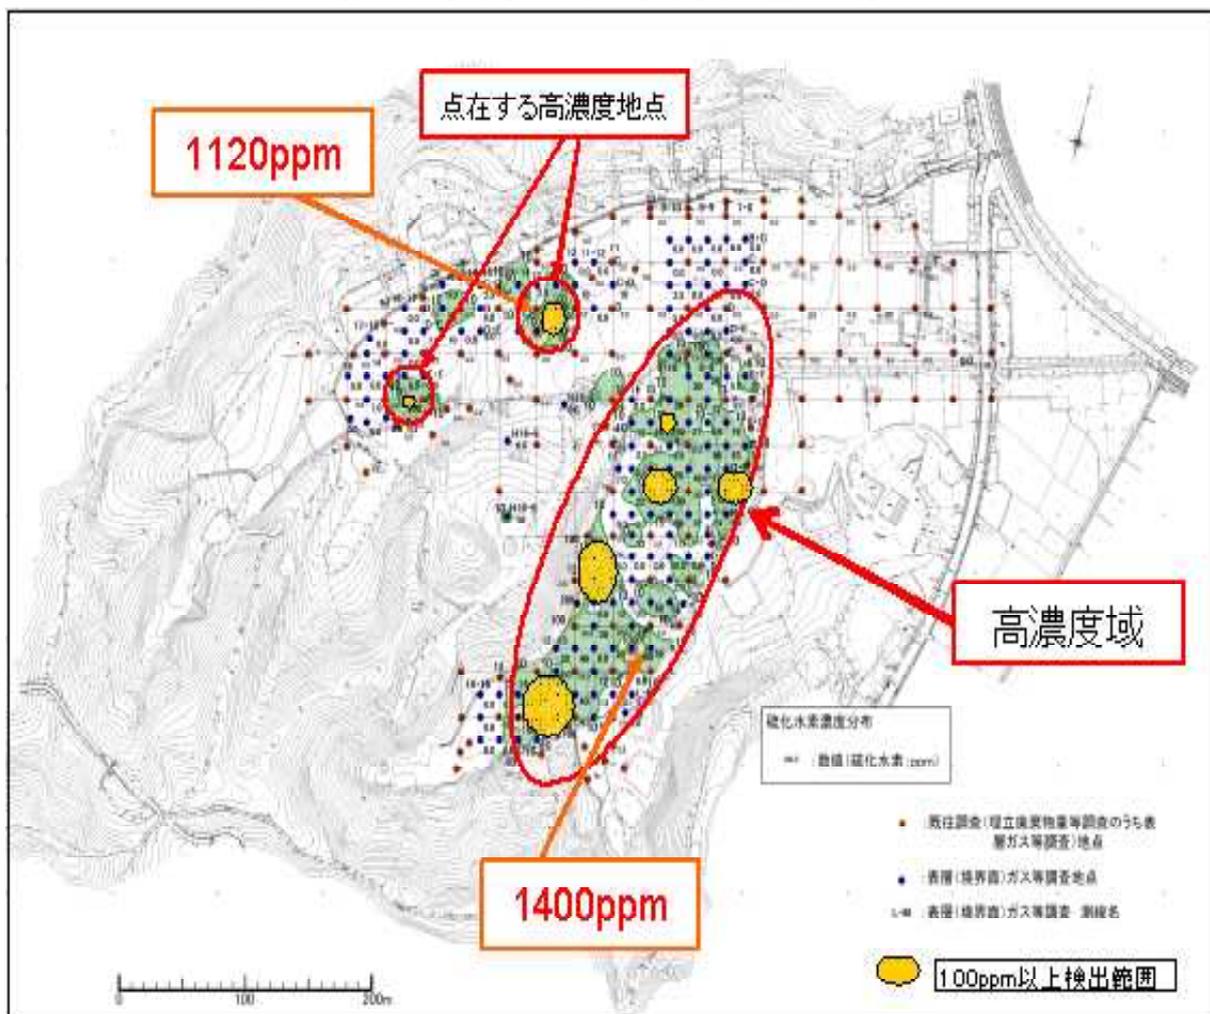
図11 硫化水素濃度分布状況(廃棄物層と覆土の境界面)

- ① 処分場を15mグリッドに区分した表層ガス調査の結果、覆土層内では検出されないものの、廃棄物層と覆土の境界面で高濃度の硫化水素（図11硫化水素濃度分布状況参照）やベンゼンが広く分布していることが確認された。

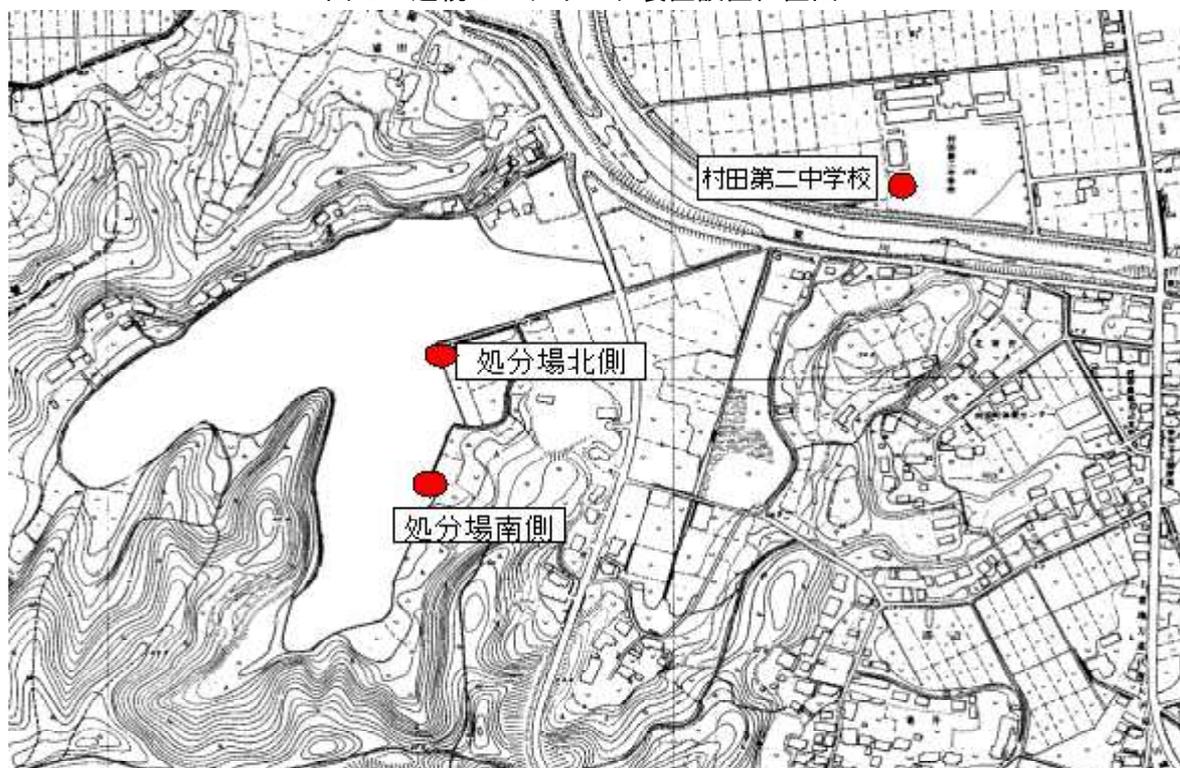
図12 連続モニタリング装置設置位置図

平成17年度に東側法面のキャッピング工事を行い、臭気については以前よりは改善されたものの、敷地境界（図12連続モニタリング装置設置位置図、処分場北側及び処分場南側）での硫化水素連続モニタリング結果では、悪臭防止法による敷地境界基準値の0.02ppmを超えて検出されることがある（表8硫化水素連続モニタリング結果参照）。

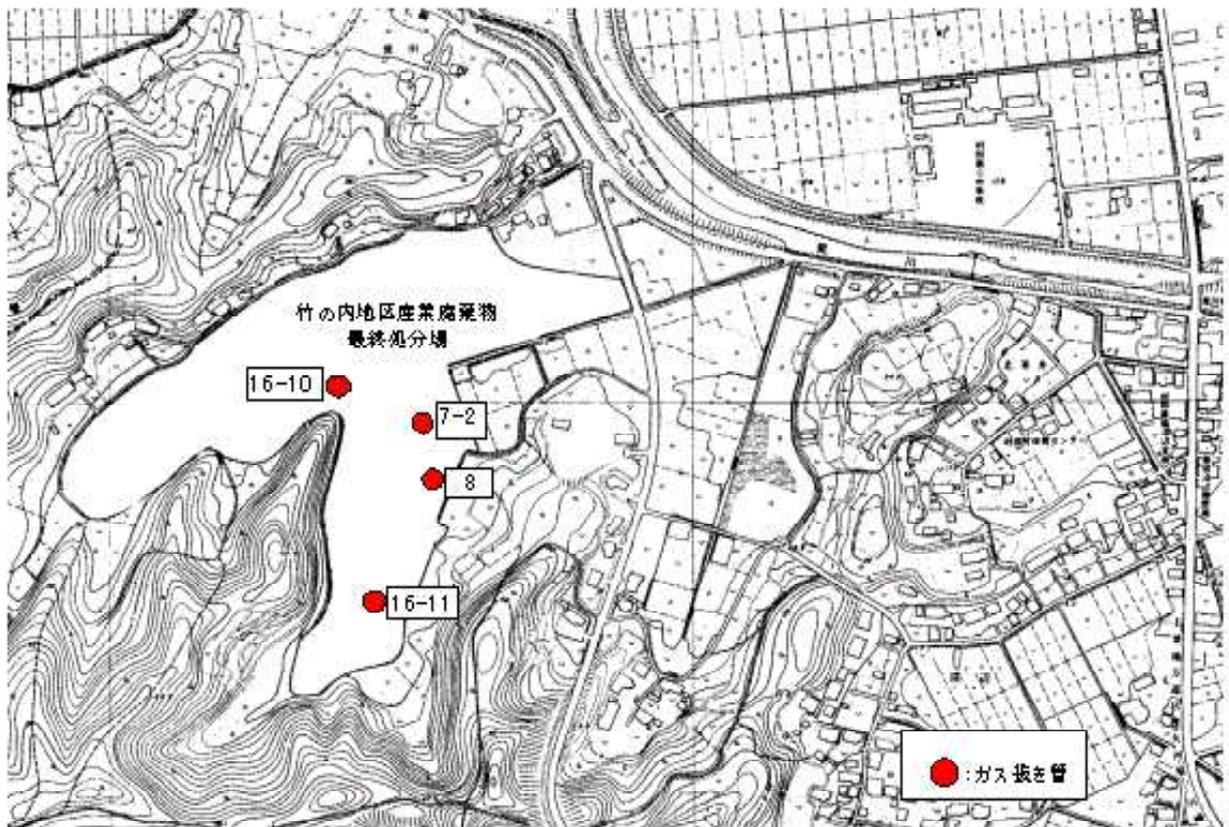
図13 水位観測とガス発生量調査地点

- ④ 処分場内の下流側のガス抜き管やボーリング孔等（図13水位観測とガス発生量調査地点参照）で水位の観測及びガスの発生状況を調査したところ、廃棄物層で発生した硫化水素ガスは、地下水位の上昇により押し上げられ放散し、水位が下降すると覆土境界面で再び発生するという、雨水浸透による地下水位の変動に伴う発生・放散のサイクルを繰り返していることが推定される。（図14地下水位の変動状況、図15発生ガス量状況、図16硫化水素の濃度状況参照）

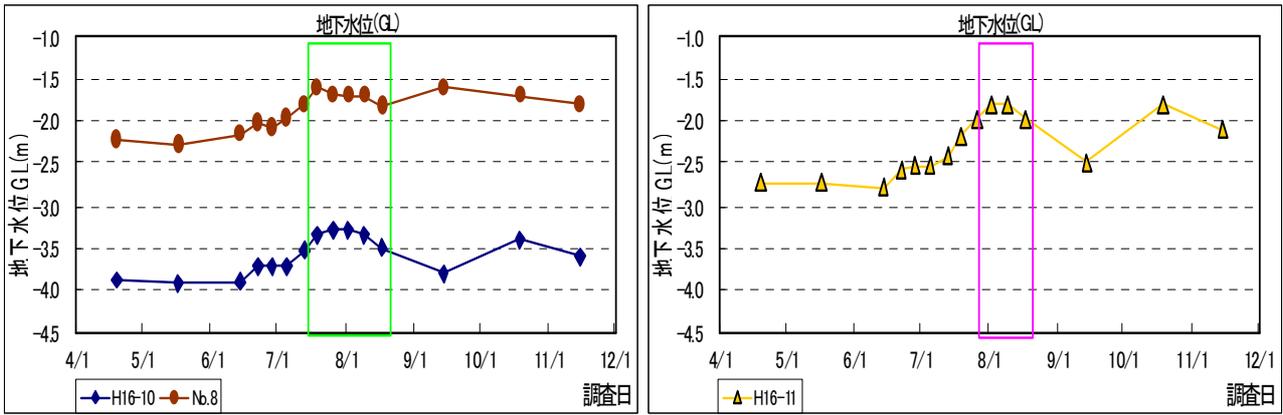
図14 地下水位の変動状況

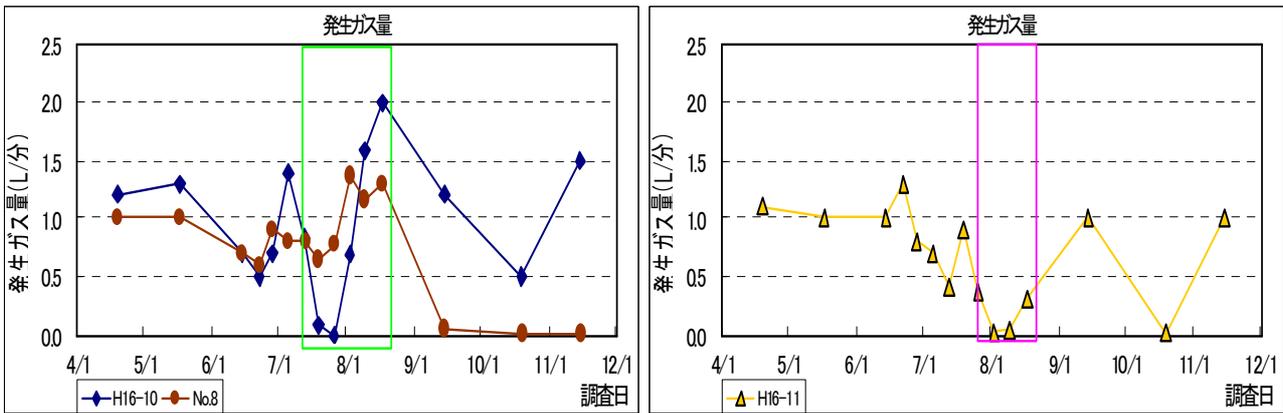
図15 発生ガス量状況

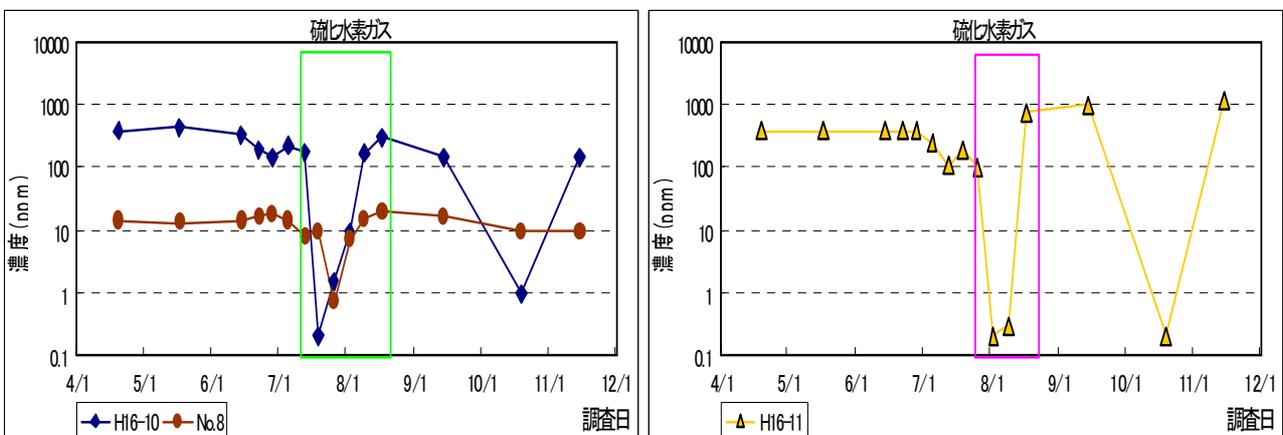
図16 硫化水素の濃度状況

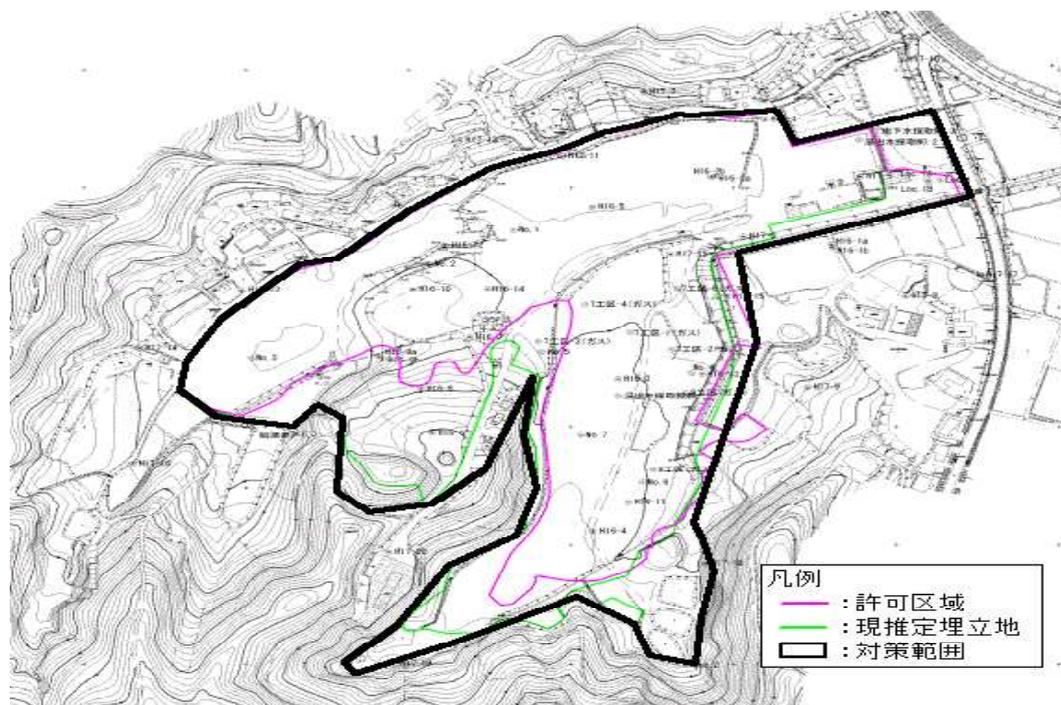
図17 対策工範囲

（図17対策工範囲のとおり）

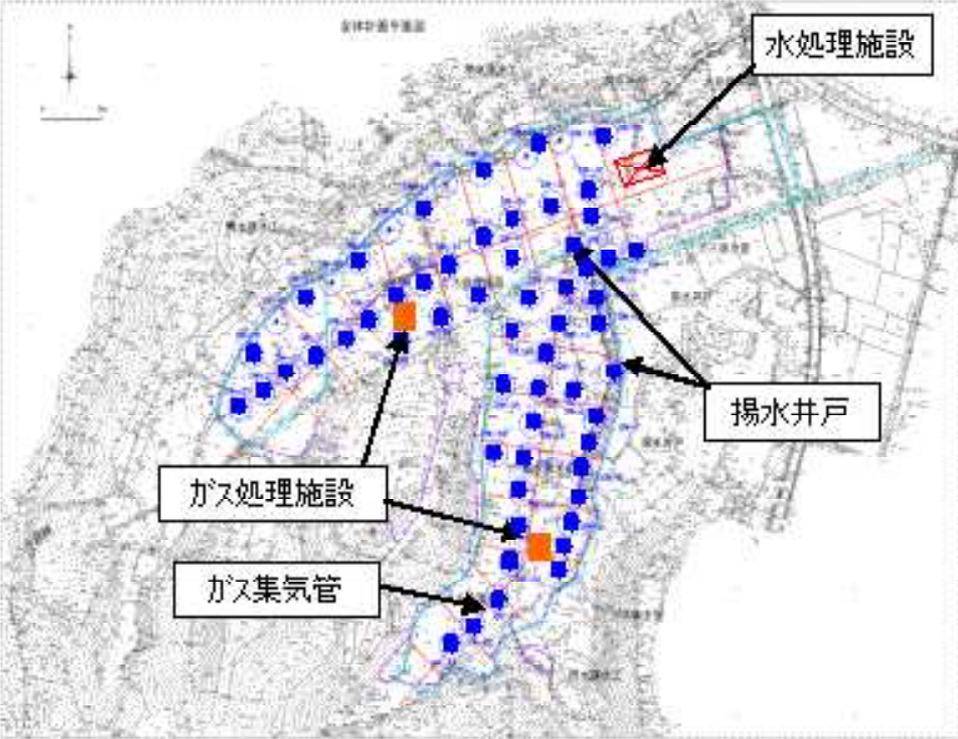
表13

5 案	揚水井戸+水処理施設 (村田町から提案のあったバリア井戸案)																
対策工法	<ul style="list-style-type: none"> ・揚水井戸により地下水をポンプアップして、浸出水の拡散を防止する。 ・水処理設備を用い、浸出水を確実に処理する。 ・処分場周辺に雨水排水溝を設置し、雨水の流入を防止する。 ・発生ガスの処理は、ガス処理施設を設置し、処理する。 																
評価	水位コントロール	・揚水により水位はコントロールできる。															
	地盤沈下の懸念	・強制揚水するため、周辺の地盤沈下が懸念される。															
	浸出水拡散防止	・大雨時に揚水のみで浸出水の拡散防止を制御することは困難である。															
	ガスの放散防止	・ガス処理施設のみではガスの放散が確実に防止できない。															
	費用	・水処理施設の建設費及び水処理施設の維持管理費用が多額となる。															
概要図

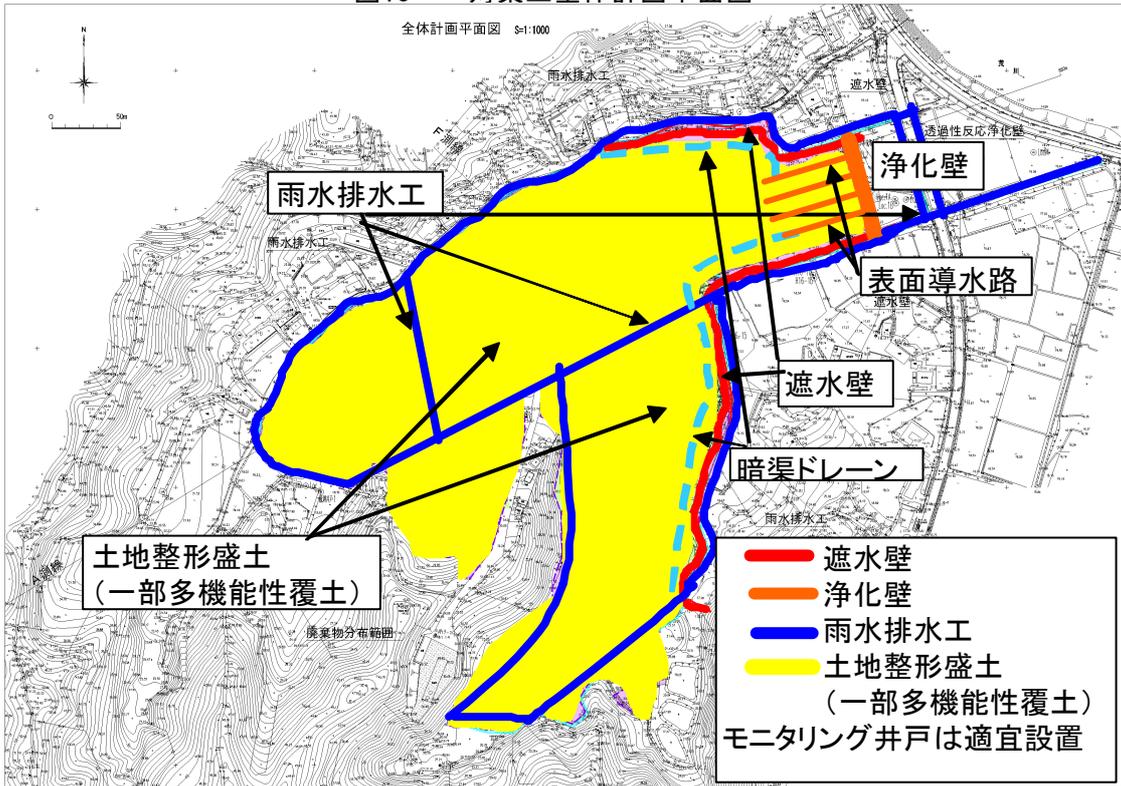
図18 対策工全体計画平面図

- ① 処分場内は不陸で適切な排水勾配がとれていない状況にあり、また、表面覆土も材質や厚さが不均一で、流出や亀裂が生じている部分もみられることから、処分場内を整形し、排水勾配をとった上で、場内に雨水排水溝を設置することにより、廃棄物層内への雨水浸透を抑制して、埋立地内の保有水の水位を安定させる。(図20、図21標準横断面図参照)
- ② 処分場周辺の雨水を迅速に排出し処分場内への流入を抑止するため、処分場周辺に表流水排除のための側溝を設置する。(図18対策工全体計画平面図雨水排水工参照)
- ③ ①及び②の対策では、雨水の表面流入は抑制されるものの地下水の流入は避けられないため、ガスの発生が終息するまでの間、処分場内の廃棄物層と覆土層との境界面に滞留している高濃度の硫化水素等が、埋立地内の水位変動により、大気中に放散するおそれがあることから硫化水素等の捕捉性能を有する材料を配合した覆土(表14多機能性覆土の機能参照)で吸着し、大気への放散や悪臭を防止する。(図22多機能性覆土標準断面図参照)
- ④ 周辺への浸出水拡散の有無や多機能性覆土の効果を確認するため、モニタリング施設を設置する。

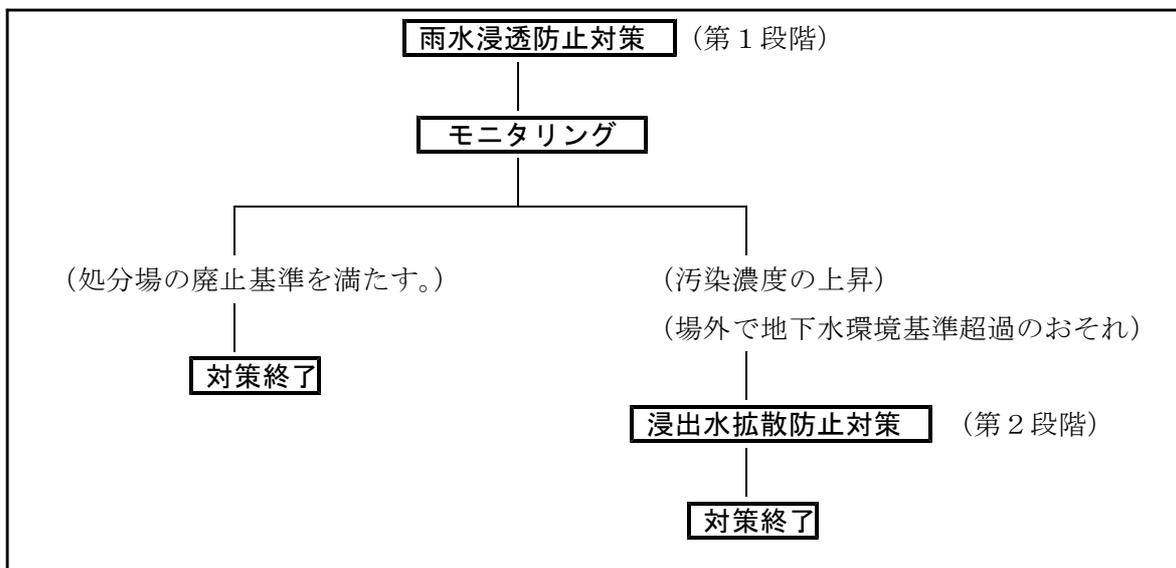
図19 対策工計画フロー

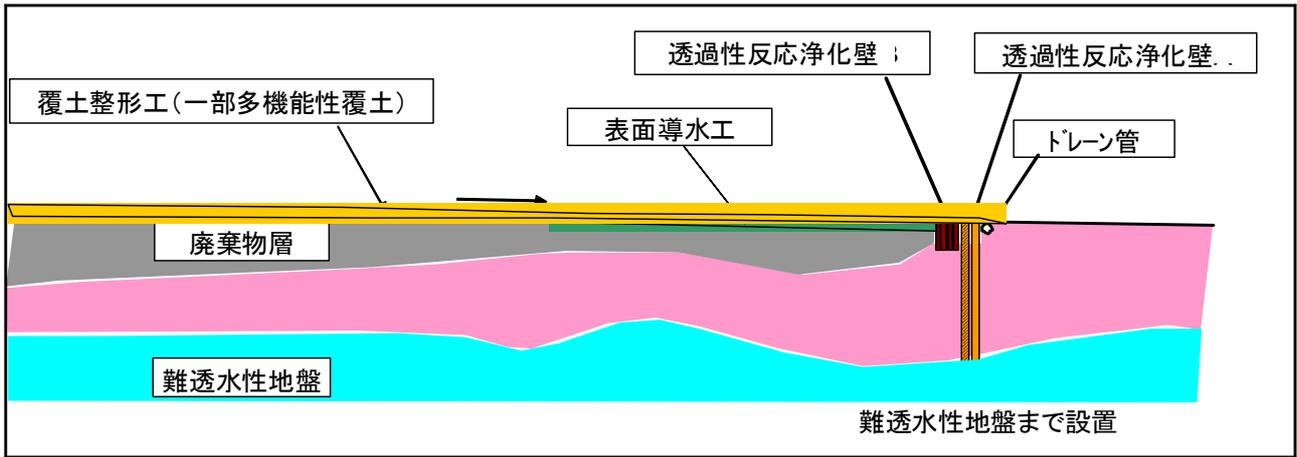
図20 標準横断面図(その1)

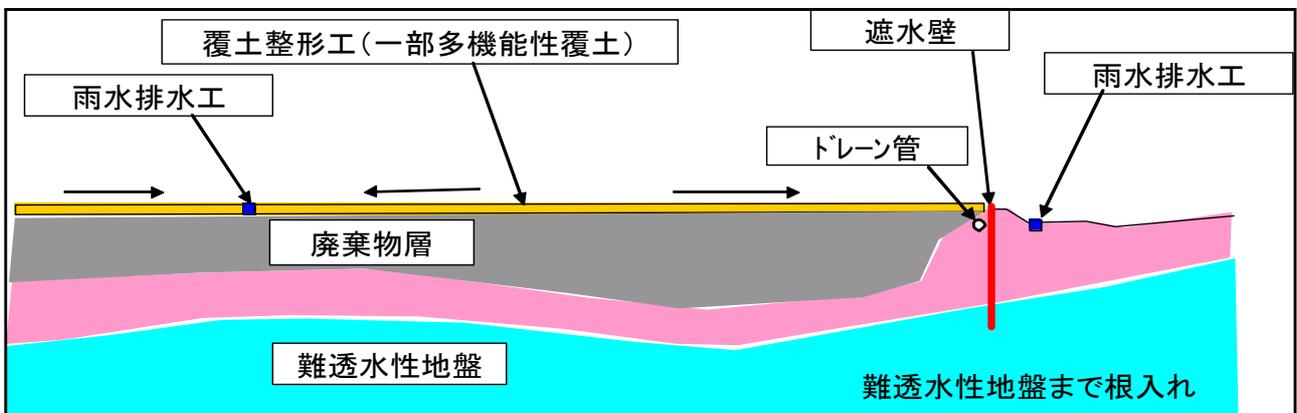
図21 標準横断面図(その2)

- ③ 大雨時に埋立地内の水位が上昇し越流しないよう遮水壁の内側には暗渠ドレーンを設置し（図21標準横断面図（その2）ドレーン管参照）、暗渠ドレーン等から排出される保有水については、浅層の透過性反応浄化壁（図23透過性反応浄化壁平面図、図24透過性反応浄化壁断面図参照）に導入して浄化し、地下水環境基準を満たした上で排出させる。
- ※ 浸出水の拡散防止対策のそれぞれの機能については表15の浸出水拡散防止対策概要参照

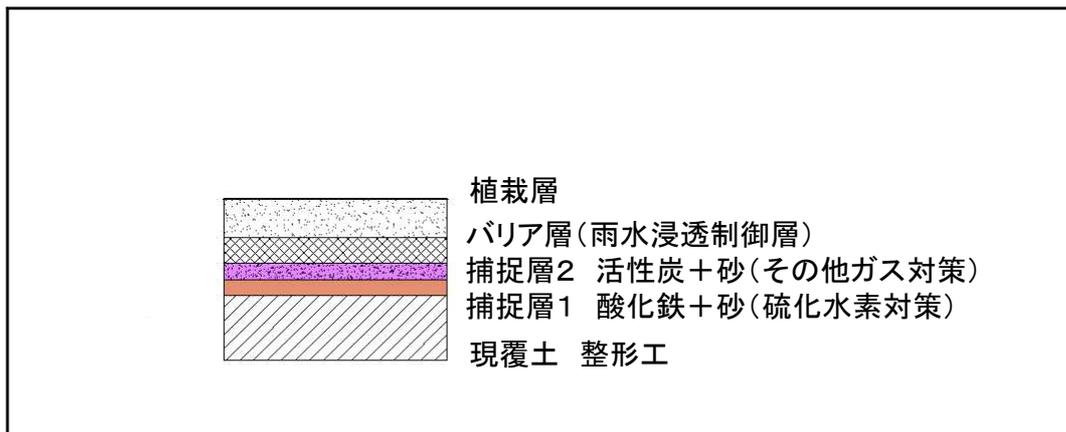
図22 多機能性覆土標準断面図

対策工	機能等
多機能性覆土	酸化鉄と活性炭の吸着層、バリア層(雨水浸透制御層)、植栽層の三層による覆土を行い、内部から押し上げられたガスを吸着し、放散を防止する。

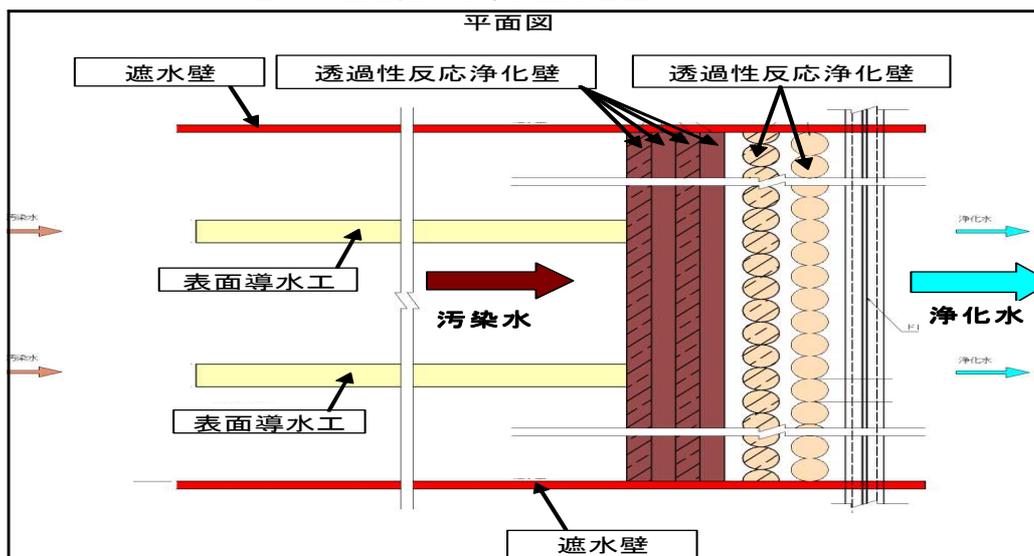
図23 透過性反応浄化壁平面図

対策工	機能
遮水壁	遮水性のあるソイルセメントなどによる地中連続壁を地下水の流れの下流側である処分場東側及び北側に難透水性地盤まで設置し、浸出水の拡散を防止するとともに汚染された保有水を浄化壁へ導水する。
透過性反応浄化壁	浄化材（黒ぼく土又は活性炭）と碎石を混合した土柱の連続壁（透過性反応浄化壁）を処分場入口付近に難透水性地盤まで設置し、浄化壁を通過するときに浄化材により汚染物質を吸着・浄化する。また、流速が早い浅層は、トレンチタイプ（帯状の溝）の浄化壁を増設し、対処する。
暗渠ドレーン・ 表面導水路	遮水壁設置により大雨時に埋立地内部の地下水水位が上昇し、浸出水が越流することが懸念されることから、暗渠ドレーンを遮水壁内側上部に設置するとともに浄化壁の前面に表面導水路を設置し、地下水が上昇したときに浄化壁まで地下水を導いて水位の上昇や越流を防止する。浄化壁の後側にも暗渠ドレーンを設置し、一定の流速が保たれるようにして越流を防止する。

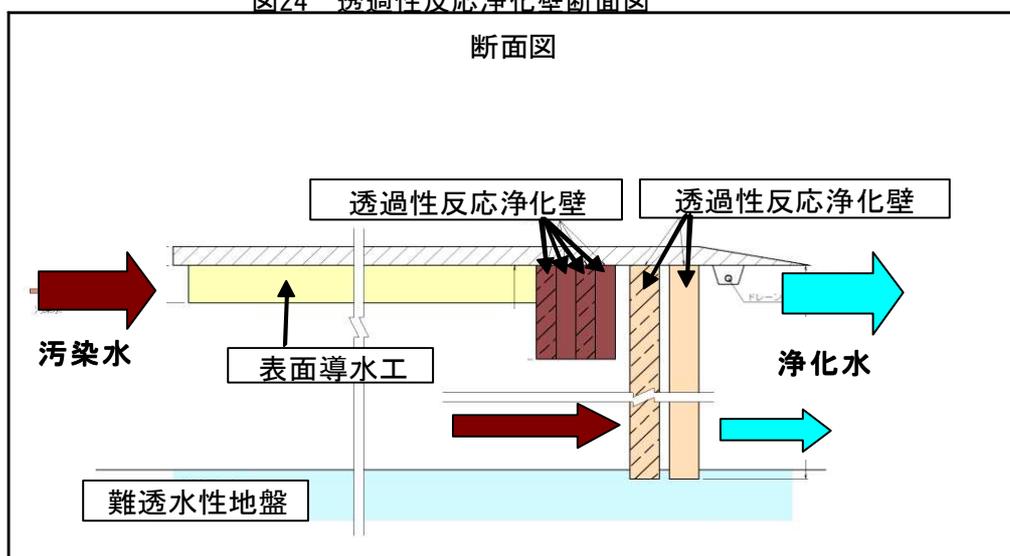
図24 透過性反応浄化壁断面図
