環境放射能測定実施計画の修正について

平成24年度 環境放射能測定実施計画(案)

放射線測定器の被災状況

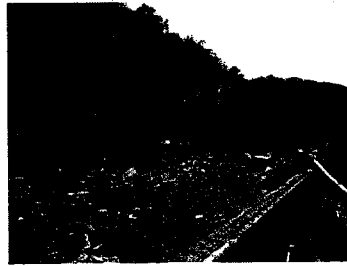
原子力センターの被災状況

屋上の高さを超える津波により全壊

使用目的	被災機器		備考
	機器名	台数	
ガンマ線分析	ゲルマニウム半導体検出器	4台	
	ホーブ・ルゲルマニウム半導体検出器	1台	
ストロンチウム分析	低バックグラウンド・ガスローカウンター	1台	
トリチウム分析	液体シンチレーションカウンター	1台	
空間放射線測定	移動観測車	1台	
積算線量測定	熱蛍光線量計	1台	
試料濃縮	蒸発濃縮装置	1式	
試料灰化	電気灰化炉	1台	
環境放射線監視	環境放射線監視システム	1式	県庁のバックアップシステムは健全
