# 原子力 だより みやぎ

VOL.153  
SUMMER  
2021

# 原子力発電所の新規制基準とは？

# 女川原子力発電所周辺の 環境放射能調査結果

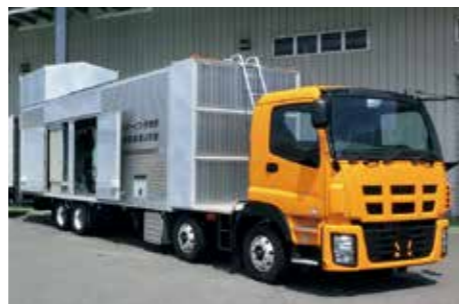
ガスタービン発電機

具体的には、ガスタービン発電機を整備するなど、順番に整備を進めています。

- ガスタービン発電機や電源車など多様な電源を確保
- 移動式の送水ポンプ車など多様な冷却手段を確保(炉心損傷防止対策など)
- 放射性物質を低減しつつ蒸気を排気するフィルターベントを設置(格納容器破損防止対策・放射性物質の拡散抑制対策)

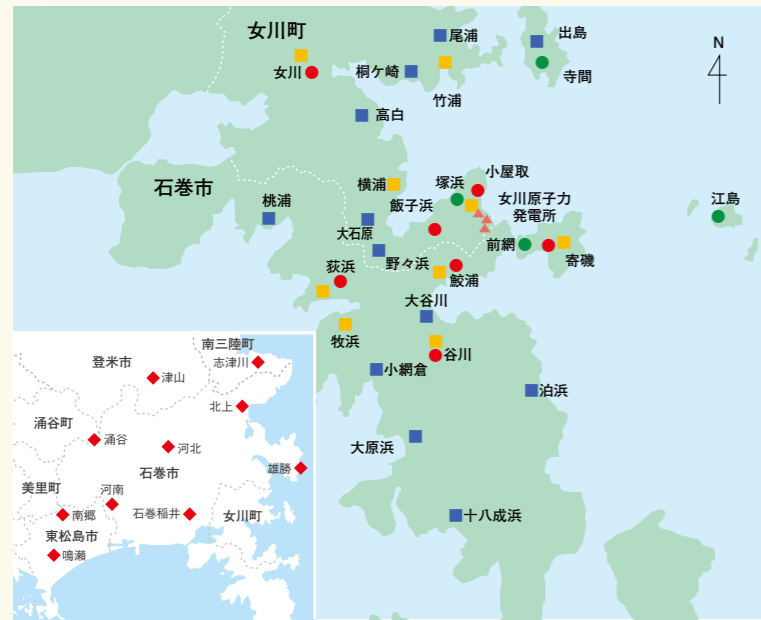
### モニタリングステーション、モニタリングポイント及び放水口モニター設置地点

- モニタリングステーション**
- 宮城県……………(7)
  - ◆宮城県(広域)……………(10)
  - 東北電力……………(4)
- モニタリングポイント**
- 宮城県……………(12)
  - 東北電力……………(9)
- 放水口モニター**
- ▲東北電力……………(3)

「◆宮城県(広域)」の10局は、女川原子力発電所から10～30kmの範囲で県が平成25年度から測定を開始したモニタリングステーションです。モニタリングステーションには、放射線を測定する精密機器や、気象を観測する風向風速計などの測定器を設置しています。
