3.復興計画

広域的地盤沈下により治水安全度が低下したため、当該地区の総合的な治水対策の一環として、遊水地及び排水機場を整備し、浸水被害の軽減を図る。

図 4-15-3 復旧計画平面図【五間堀川（赤井江）】

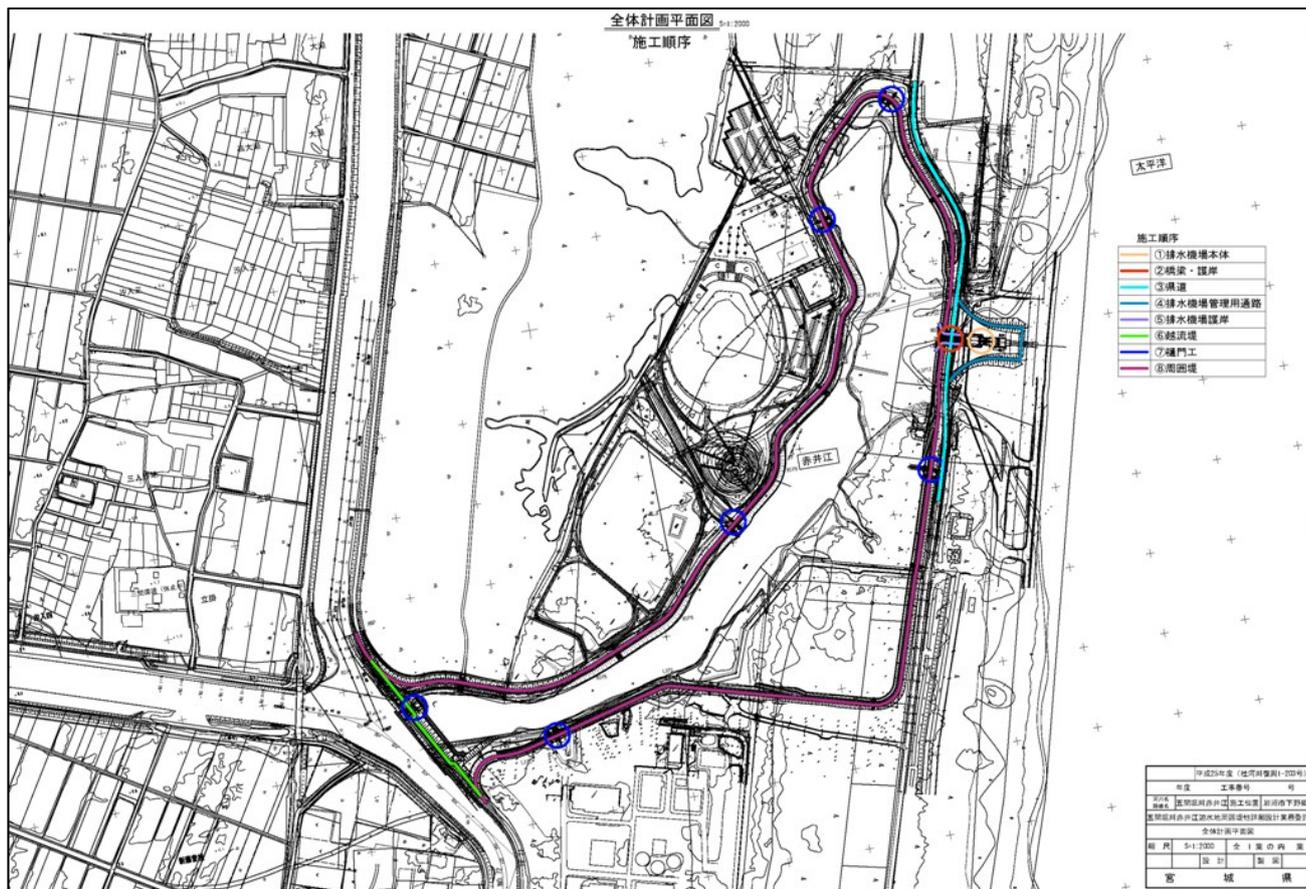
- ・ 遊水地 一式
- ・ 排水機場 N=1 箇所

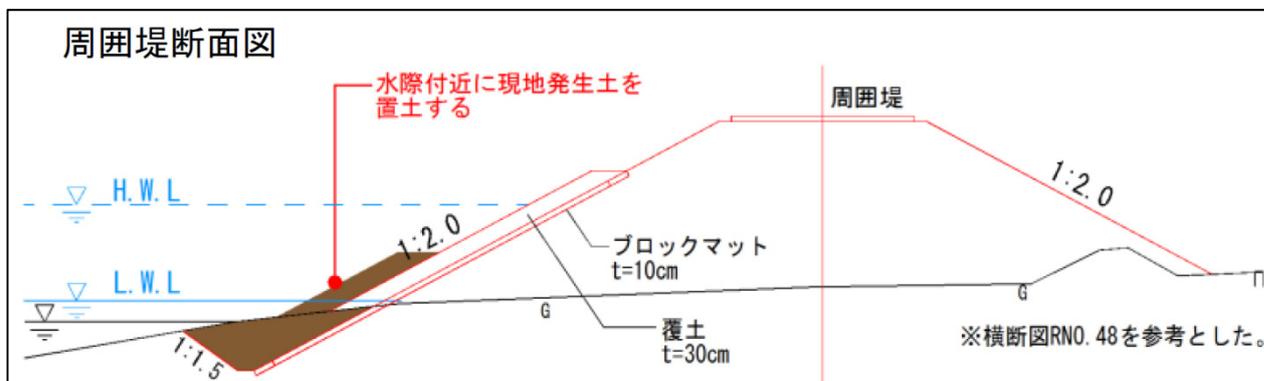
図 4-15-5 周囲堤の覆土・置土のイメージ【五間堀川（赤井江）】

- ・工事後の植生の早期回復を図るため、周囲堤の内側（遊水地側）のブロックマットの上に現地発生土による覆土を行った。また、工事後のヨシ群落の早期回復を図るため、周囲堤内側の法尻付近に現地発生土による置土を行った。（意見①への対応）
- ・工事前の環境を可能な限り保全するため、工事範囲やヤードの最小化に努めた。（意見②への対応）

赤井江の湿地環境について、工事後に早期の環境回復がなされるように、動植物の生息・生育環境に配慮した整備として、周囲堤内側法面の覆土及び法裾の置土を行った。

対策実施箇所では植生が回復しつつある。

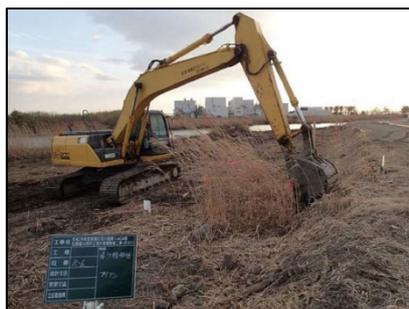
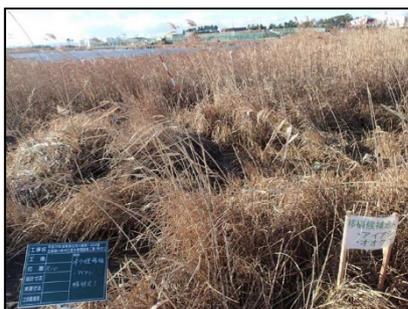
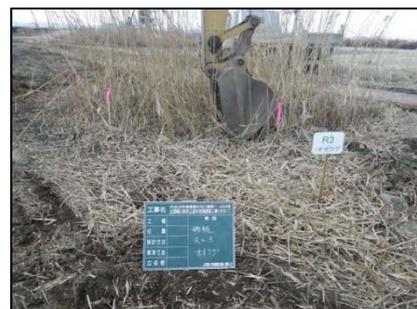
写真 4-15-4 アイアシ、オオクグの移植状況【五間堀川(赤井江)】

- ・ 移植対象株は赤井江周辺の生育株のうち、生育状態の良い個体の一部(数株～数十株程度)とした。また、移植地は4箇所分散して設定した。(意見①への対応)
- ・ 移植は生育箇所の土壌をバックホウにてすくい、そのままダンプ等で移植先の水際へ撒き出す方法によって行った。
- ・ 移植時期は展葉しない冬季とし、平成28、29年度(平成28年12月、平成29年1、12月、平成30年2月)に実施した。(意見②への対応)

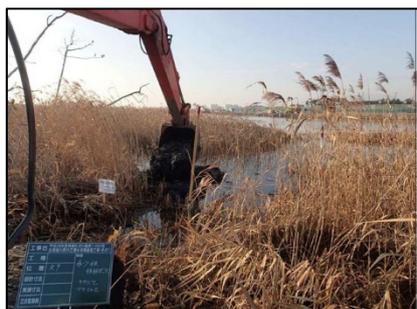
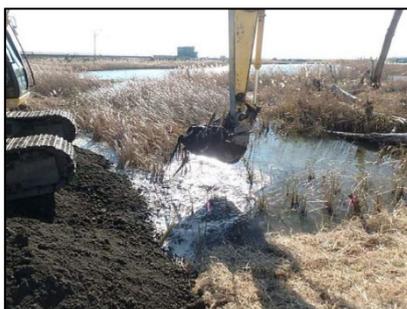
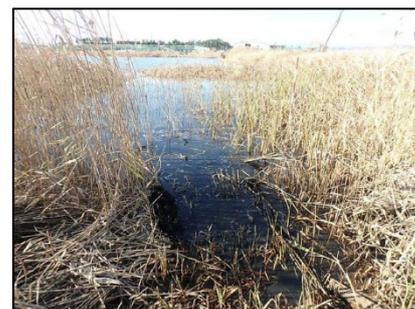
写真 4-15-5 ササバモ、ツツイトモの移植状況【五間堀川(赤井江)】

- ・ 移植対象株は赤井江北側の生育株のうち、生育状態の良い個体の一部(数株～数十株程度)とした。移植地は2箇所分散させ、2種とも同じ場所に移植を行った。(意見①への対応)
- ・ 移植時期は種子散布が終了する冬季とし、平成28年度(平成28年12月、平成29年1月)に実施した。(意見②への対応)
- ・ 移植はバックホウ等で生育箇所の地底の土砂・砂泥ごとすくい出し(沈水植物の散布体バンク(種子、胞子、無性繁殖子等の散布体の集団)が含まれていることが考えられたため)、移植地へと撒き出しする方法によって行った。

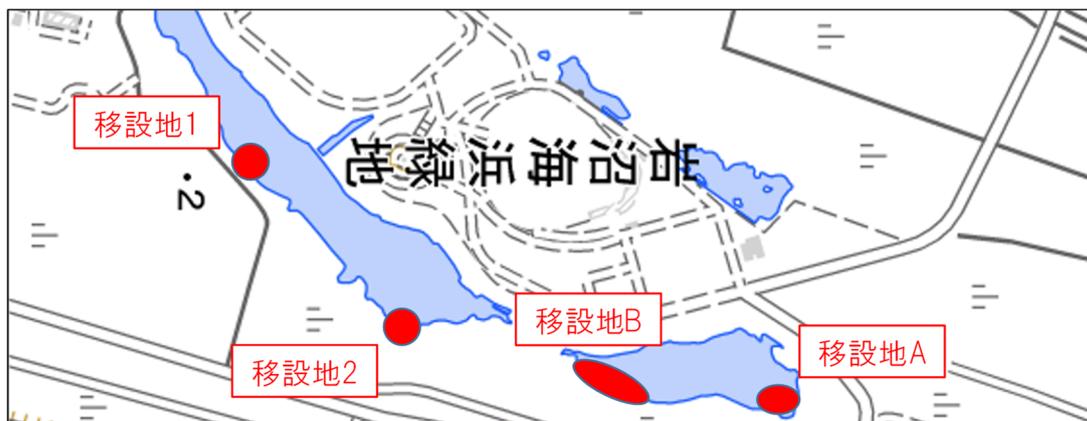
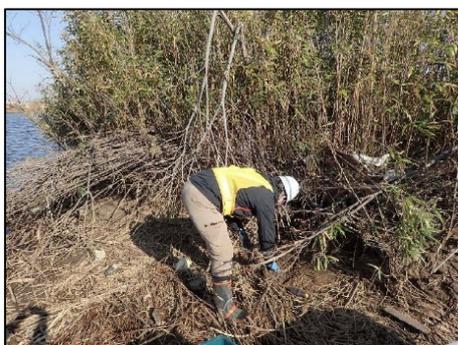
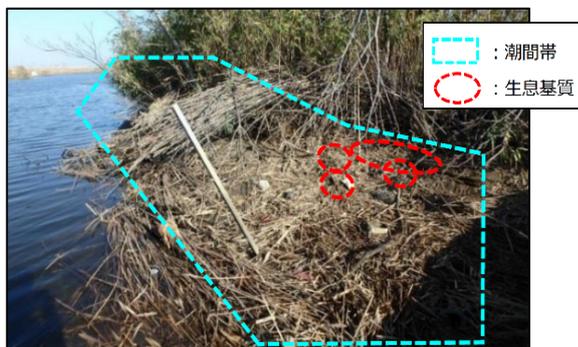
写真 4-15-7 底生動物の移設箇所と実施状況【五間堀川（赤井江）】

- ・移植地は赤井江北側2箇所（移設地A、B）、南側2箇所（移設地1、2）の4箇所に分散して設定した。また、移植地の選定に際しては塩分濃度の計測を行った。（意見②への対応）
- ・対象種は礫や流木に潜んでいることが多いため、改変範囲にこれらの基質がある場合はそれらを含む周辺の表土をバックホウ等ですくい出し、移植地A、Bへと撒きだした（平成28年度実施）。また平成29年度には、生息地の流木や礫など（生息基質）を集めて移設地1、2に移設した。（意見②、③、④への対応）
- ・移植時期は平成28年と平成29年11月の2回実施した。

- ・平成 28 年度に移植を実施した移設地 A については、平成 29 年度、30 年度ともにカワザンショウガイ科の生息が確認されず、今年度も引き続き生息が確認できなかった。
- ・移設地 B については、平成 29 年度秋季に 2 個体のカワザンショウガイ科が確認され、平成 30 年度秋季にヨシダカワザンショウガイ 1 個体を確認したが、令和元年度は確認できなかった。周囲の生息環境は昨年と大きな変化はなかった。
- ・移設地 1、2 については、平成 29 年度秋季にはカワザンショウガイ科の生息は確認されなかったが、平成 30 年度、令和元年度の調査ではヨシダカワザンショウガイやヒナタムカシヤドカワザンショウガイ、クリイロカワザンショウガイの生息が確認しており、生息環境が概ね保たれていると考えられる。

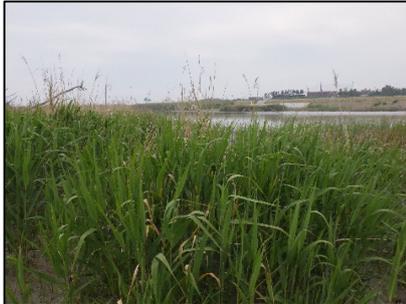
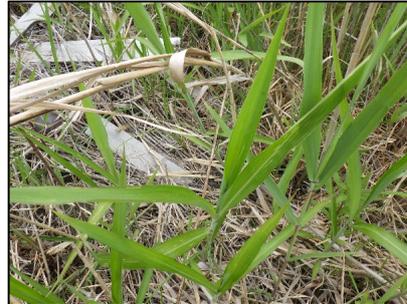
写真 4-15-8 アイアシの移植後の状況【五間堀川（赤井江）】

4箇所すべての移植地において生育を確認しており、開花・結実も確認されている。

アイアシについては、4箇所すべての移植地において概ね生育が確認されている。

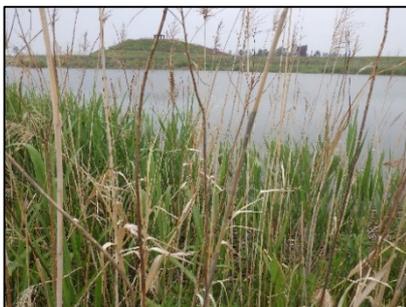
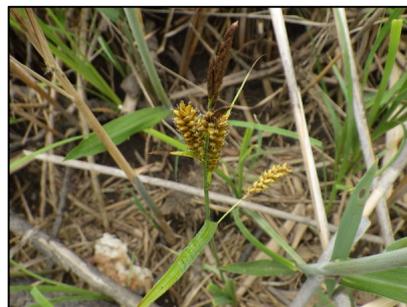
写真 4-15-9 オオクグの移植後の状況【五間堀川（赤井江）】

3箇所すべての移植地において生育を確認しているが、1箇所については生育株数は減少傾向にある。

オオクグについては、3箇所の移植地のうち、1箇所については定着を確認しているが生育株数は減少傾向がみられた。

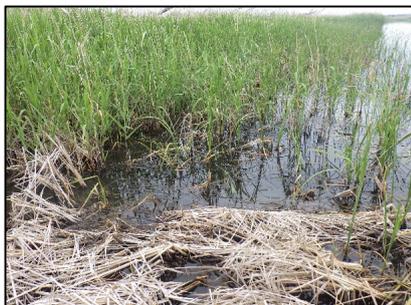
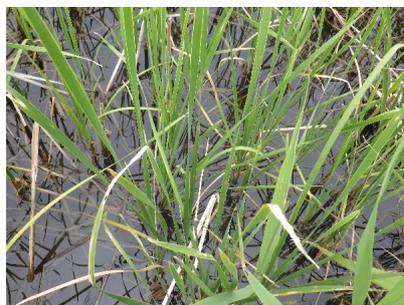
写真 4-15-10 ササバモの移植後の状況【五間堀川（赤井江）】

移植翌年（平成 29 年度）には 2 箇所のうち 1 箇所で生育が確認されたが、平成 30 年度以降、2 箇所とも生育は確認できていない。環境の変化によって、ササバモの生育環境として適さなくなった可能性が考えられた。

ササバモについては、2箇所全ての移植地でその後消失を確認した。要因として、周囲の環境の変化によって、ササバモの生育環境に適さなくなった可能性が考えられた。

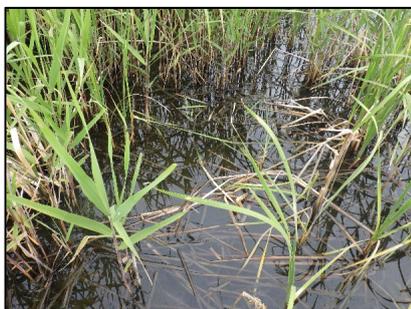
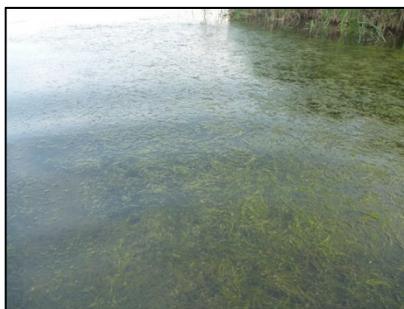
写真 4-15-11 ツツイトモの移植後の状況【五間堀川（赤井江）】

移植翌年（平成 29 年度）には 2 箇所のうち 1 箇所で生育が確認されたが、平成 30 年度には 2 箇所とも生育が確認できなくなった。しかしながら、令和元年度は 1 箇所で再び生育が確認された。

また、移植地以外でも本種の繁茂が確認された。

ツツイトモについては、平成30年度に一度消失が確認されたものの、令和元年度に1箇所ですべて再び生育が確認された。また、移植地以外でも本種の繁茂が確認されている。

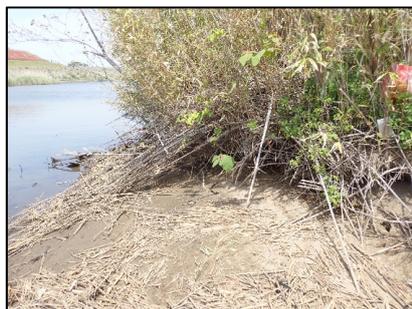
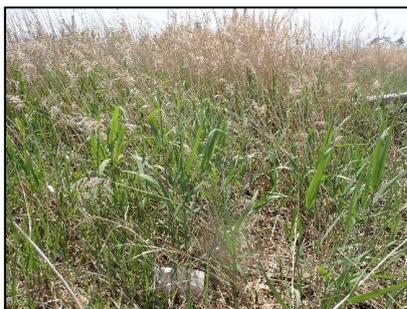
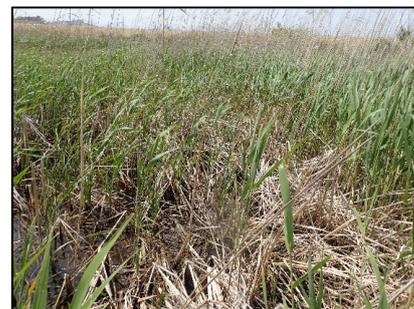
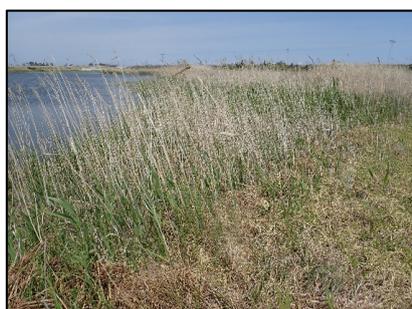
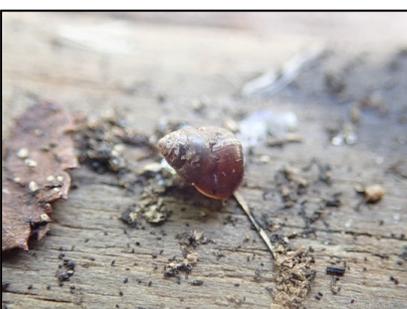
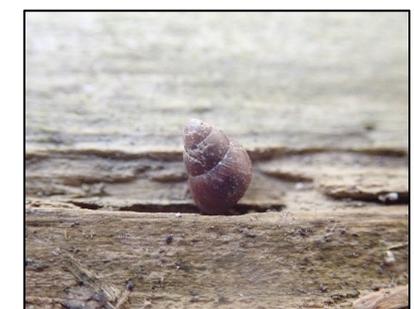
写真 4-15-12 底生動物の移植後の状況【五間堀川（赤井江）】

- ・平成30年度、令和元年度の春季、夏季、秋季の調査の結果、赤井江の水際で広くカワザンショウガイ科が確認されていることから、赤井江全体として生息環境が概ね保たれていると考えられる。

令和元年度調査では、移設地A、Bでは貝類は確認されなかったが、移設地1、2ではヨシダカワザンショウガイ・ヒナタムシヤドリカワザンショウガイ、クリイロカザンショウガイが確認された。また、赤井江の水際で広くカワザンショウガイ科の貝類が確認されていることから、赤井江全体として、生息環境が概ね保たれていると考えられる。

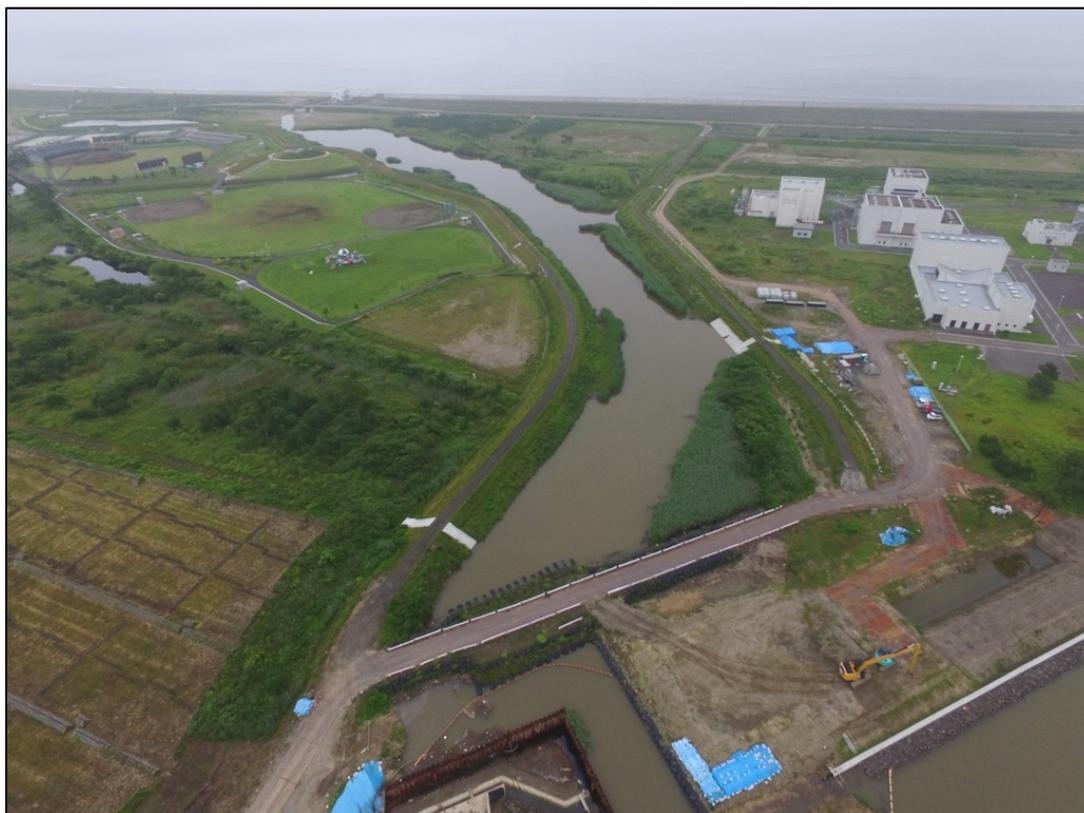
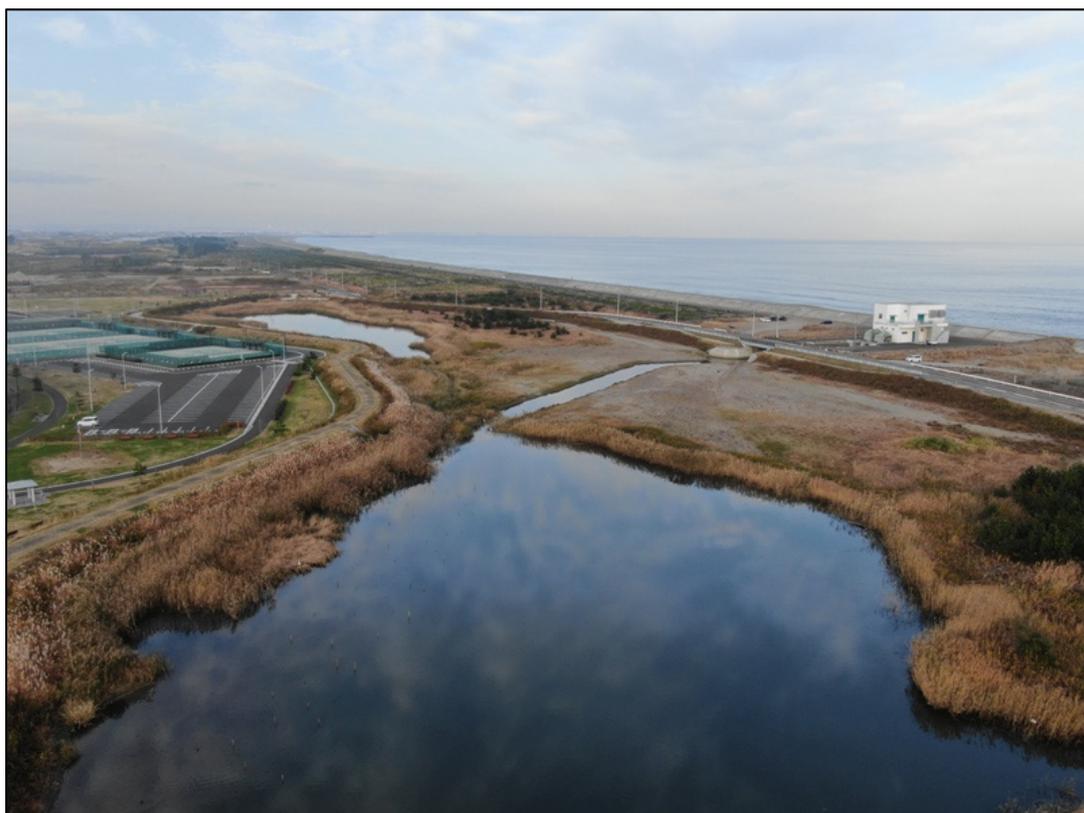
赤井江の状況（排水機場周辺）（令和2年11月16日）
写真4-15-13 赤井江の状況【五間堀川（赤井江）】

赤井江の状況（全景）（令和2年7月20日）

今後、赤井江の環境を保全していくために、遊水地内の水環境を保全していくことが重要となる。そのため、樋門を開放し、干満の水位変化を利用して水を入替え、遊水地内の環境保全を行うこととしているが、適切な水循環等が行われているかモニタリングを行い、必要に応じて環境アドバイザー等の助言を受けながら順応的な対策を講じていくことが重要となる。
