土砂災害警戒区域等の指定の告示に係る図書(その1)

自然現象の種類	急傾斜地の崩壊
箇所番号	N205K1118
箇所名	柳沢の7
所在地	気仙沼市下八瀬
調査機関	宮城県気仙沼土木事務所

危害のおそれのある土地、著しい危害のおそれのある土地の設定図

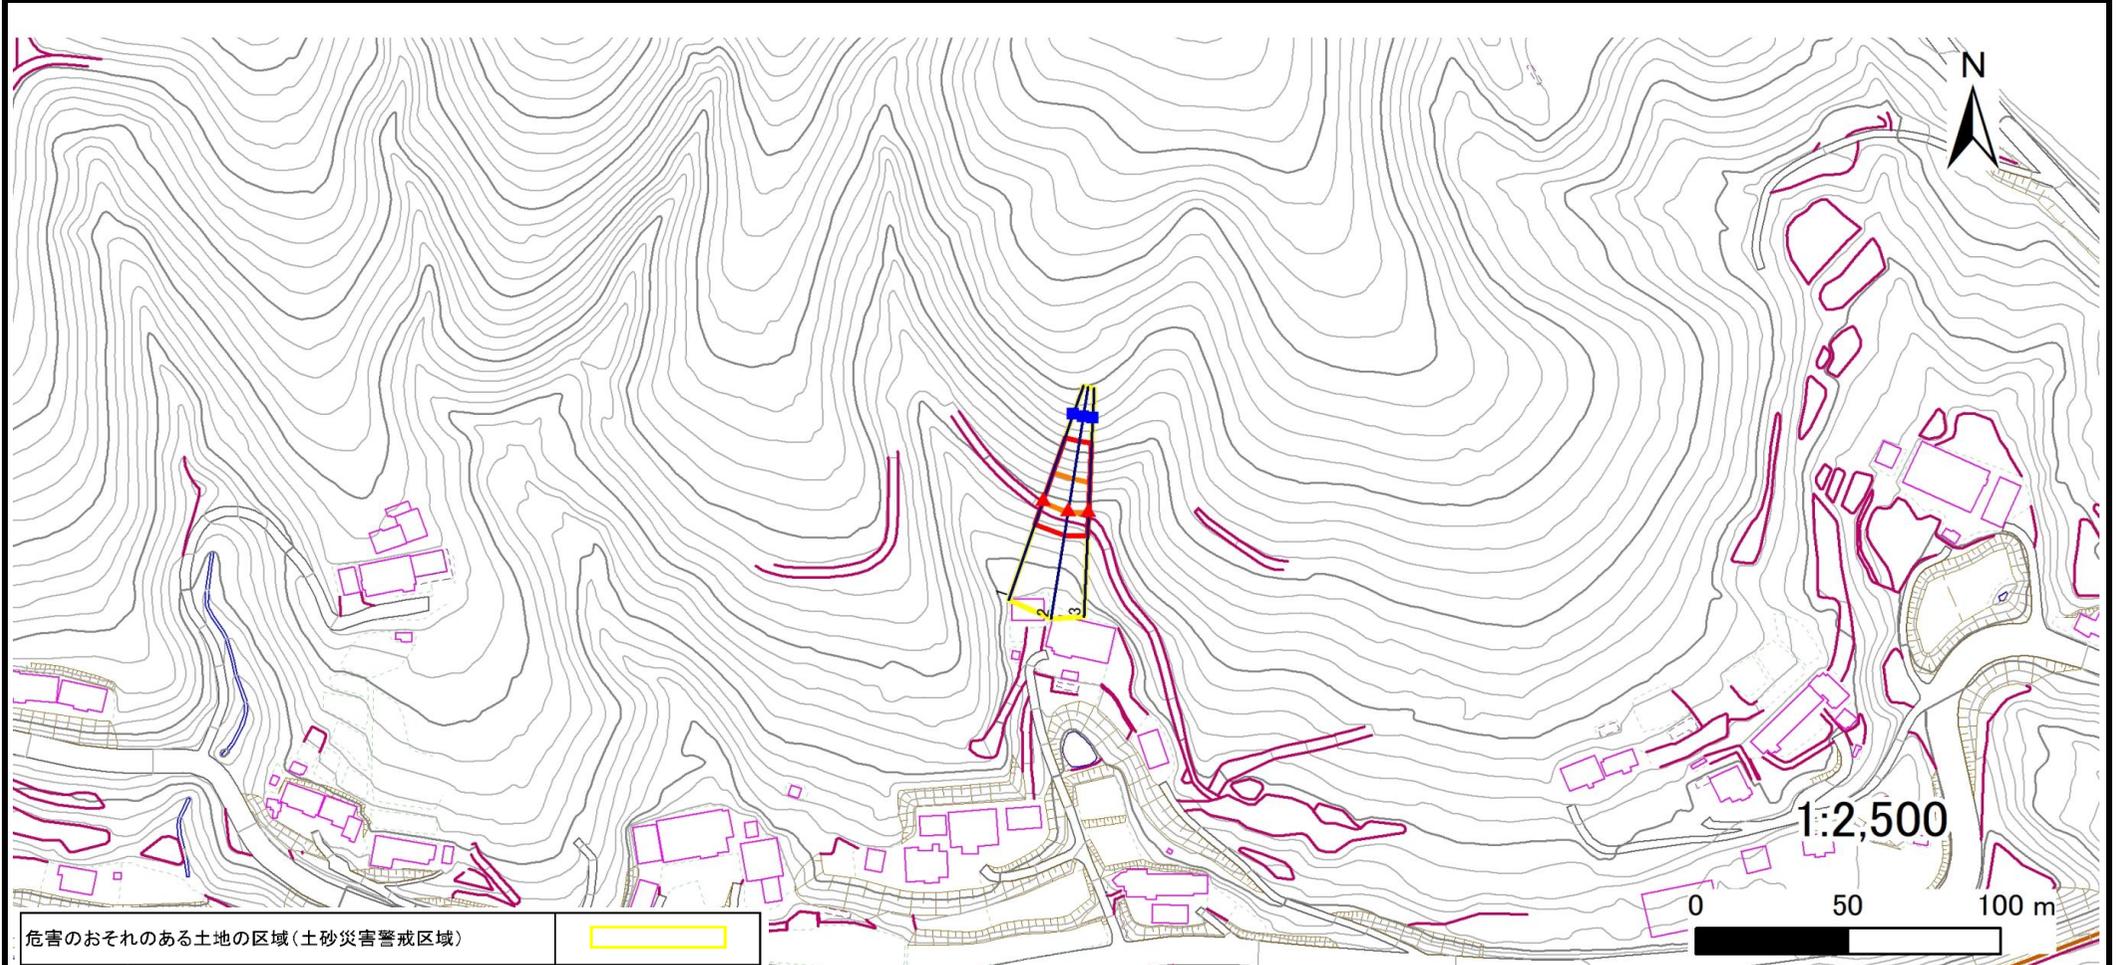
危害のおそれのある土地の区域(土砂災害警戒区域)	
著しい危害のおそれのある土地の区域(土砂災害特別警戒区域)	土石等の(移動)高さが1m以下の場合、土石等の移動による力が100kN/m ² を超える区域
	土石等の堆積の高さが3mを超える区域
	それ以外の区域

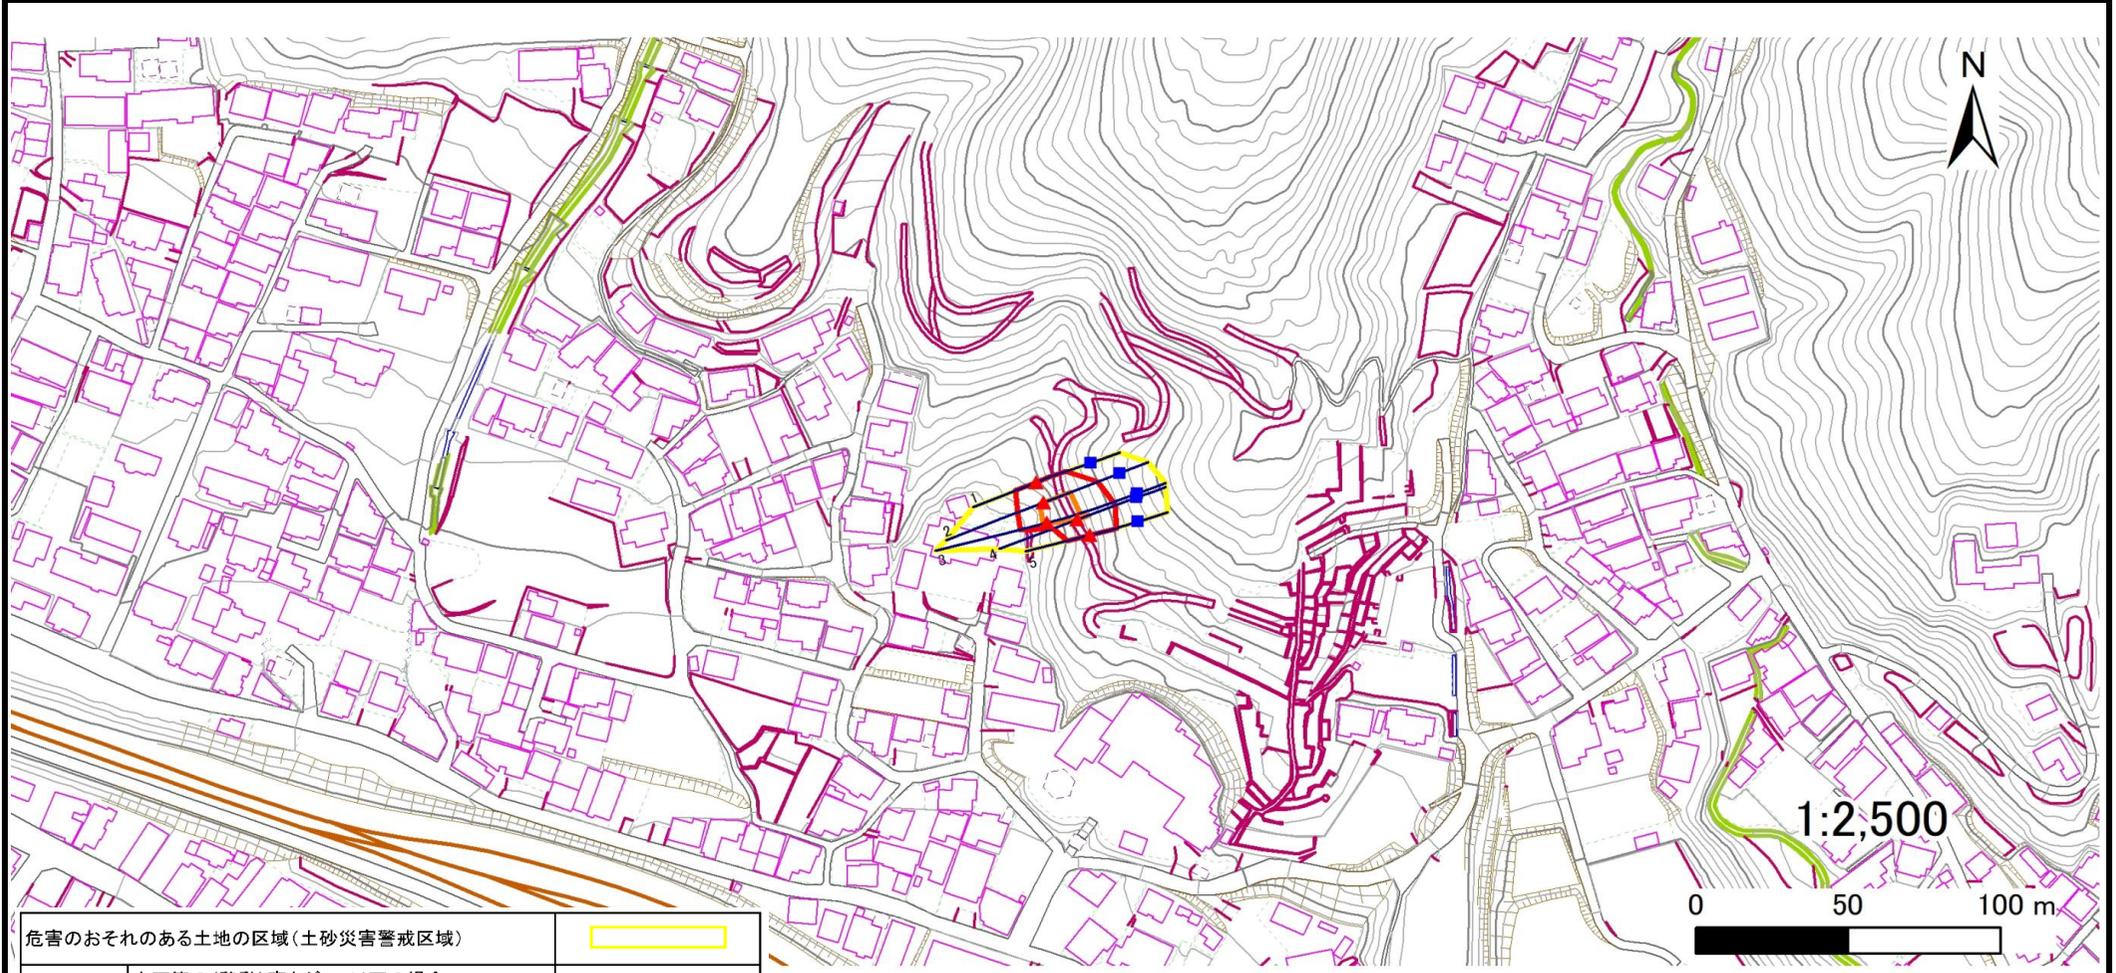
危害のおそれのある土地、著しい危害のおそれのある土地の設定図

危害のおそれのある土地の区域(土砂災害警戒区域)	
著しい危害のおそれのある土地の区域(土砂災害特別警戒区域)	
土石等の(移動)高さが1m以下の場合、土石等の移動による力が100kN/m ² を超える区域	■
土石等の堆積の高さが3mを超える区域	■
それ以外の区域	■

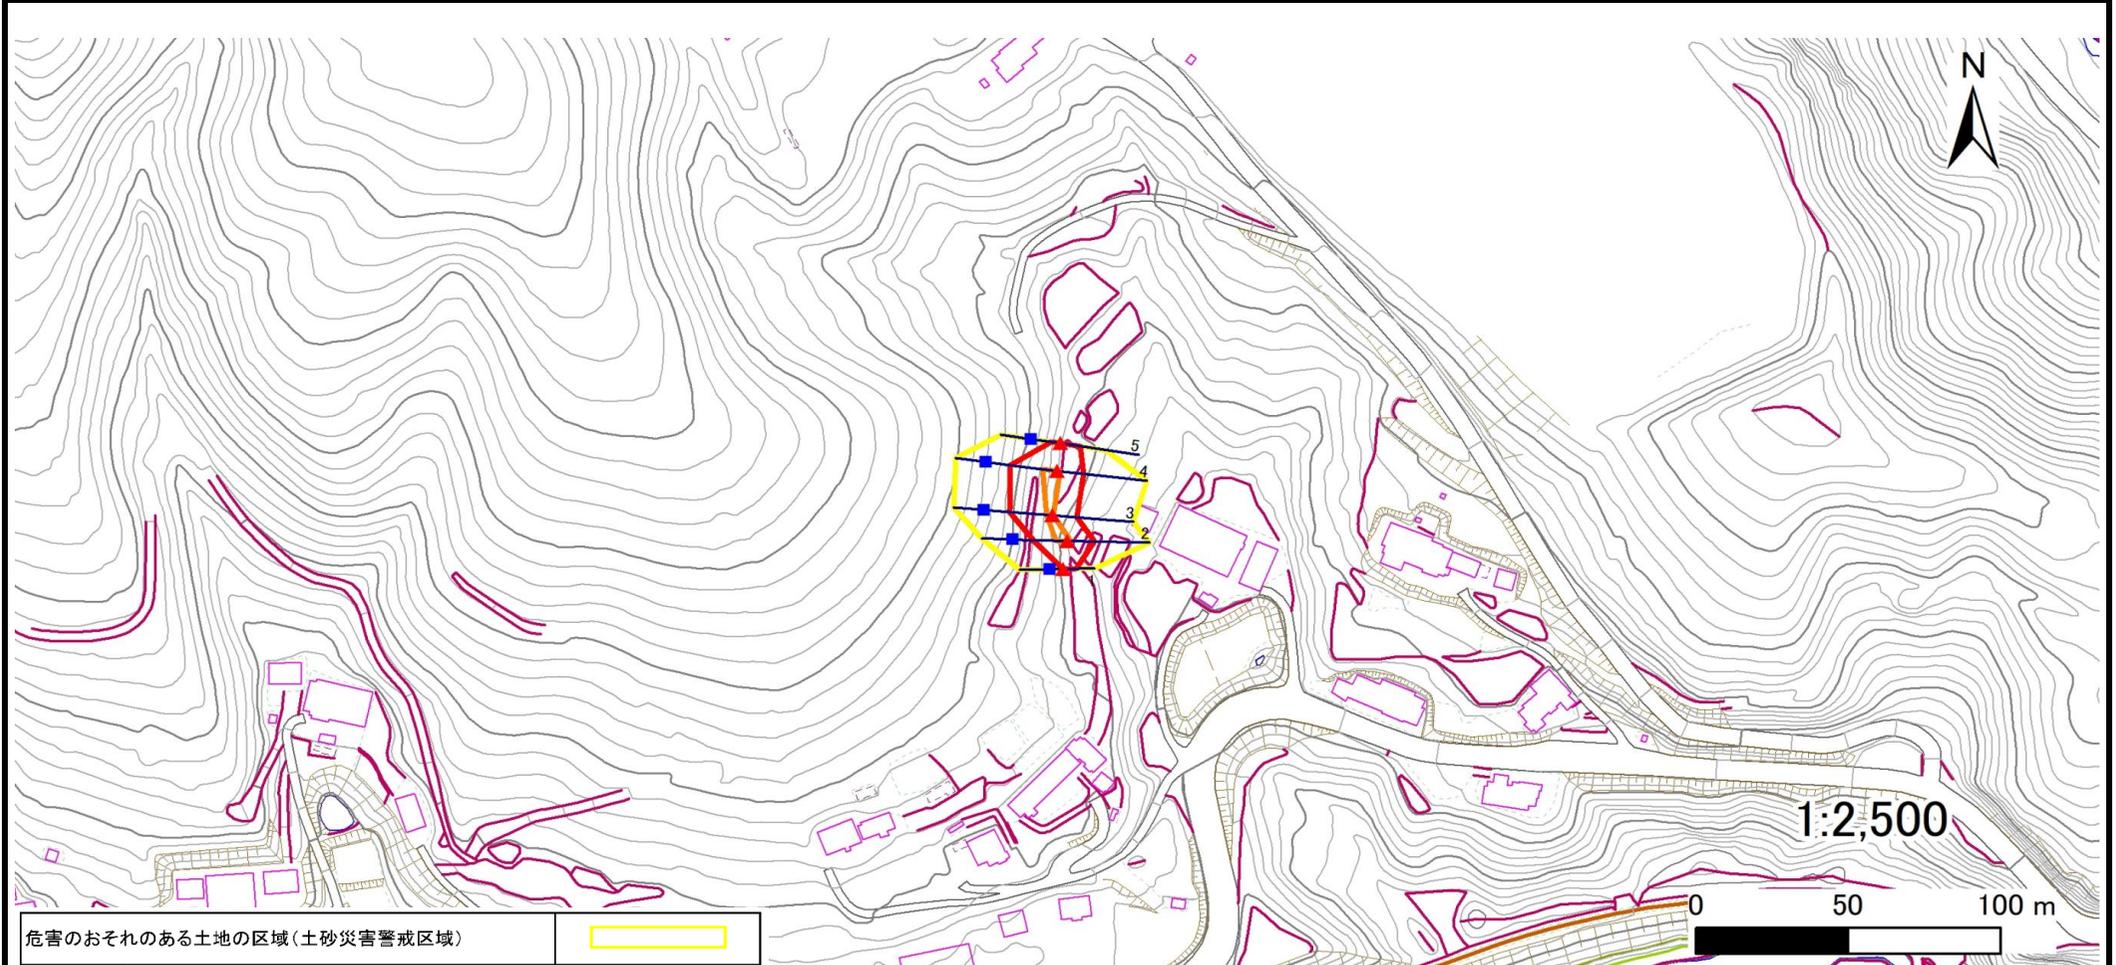
危害のおそれのある土地、著しい危害のおそれのある土地の設定図

危害のおそれのある土地の区域(土砂災害警戒区域)	[Yellow box]	
著しい危害のおそれのある土地の区域(土砂災害特別警戒区域)	土石等の(移動)高さが1m以下の場合、土石等の移動による力が100kN/m ² を超える区域	[Orange box]
	土石等の堆積の高さが3mを超える区域	[Red box]
それ以外の区域	[White box]

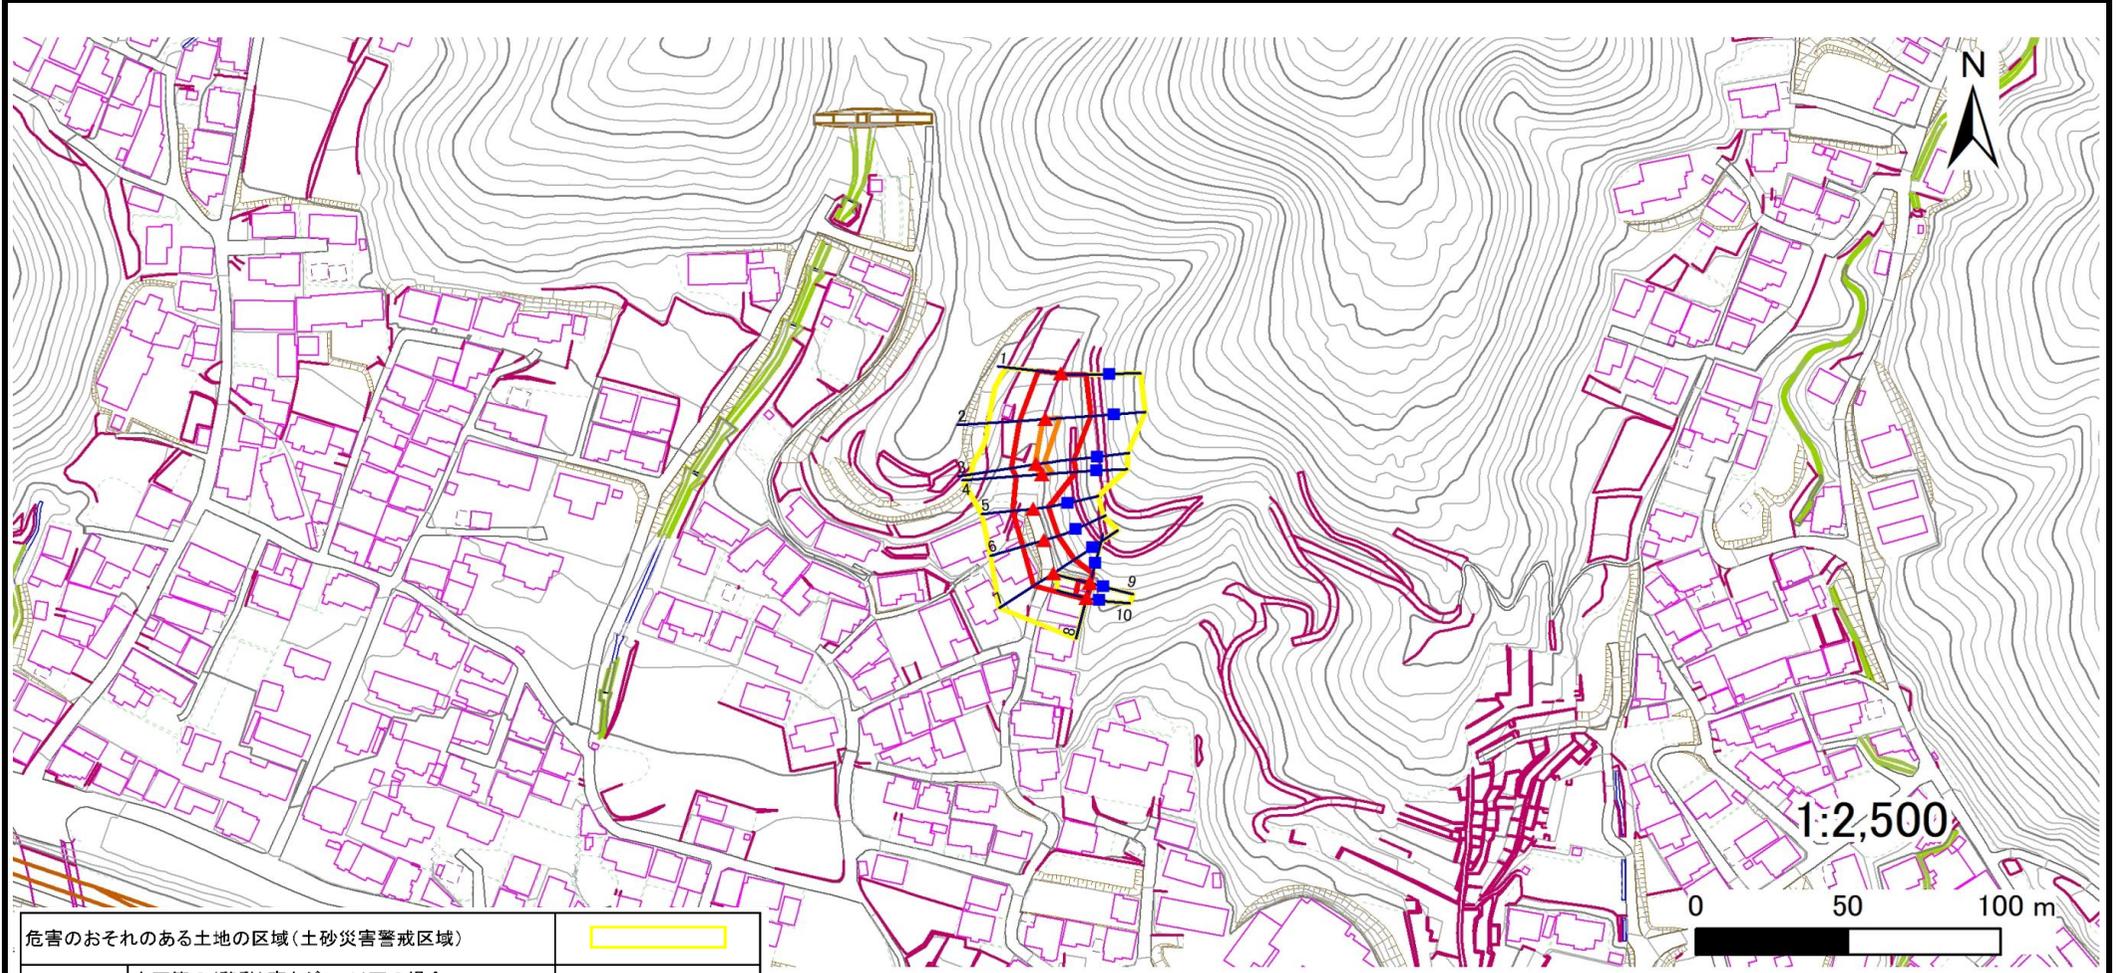
危害のおそれのある土地、著しい危害のおそれのある土地の設定図

危害のおそれのある土地の区域(土砂災害警戒区域)	
著しい危害のおそれのある土地の区域(土砂災害特別警戒区域)	土石等の(移動)高さが1m以下の場合、土石等の移動による力が100kN/m ² を超える区域
	土石等の堆積の高さが3mを超える区域
	それ以外の区域

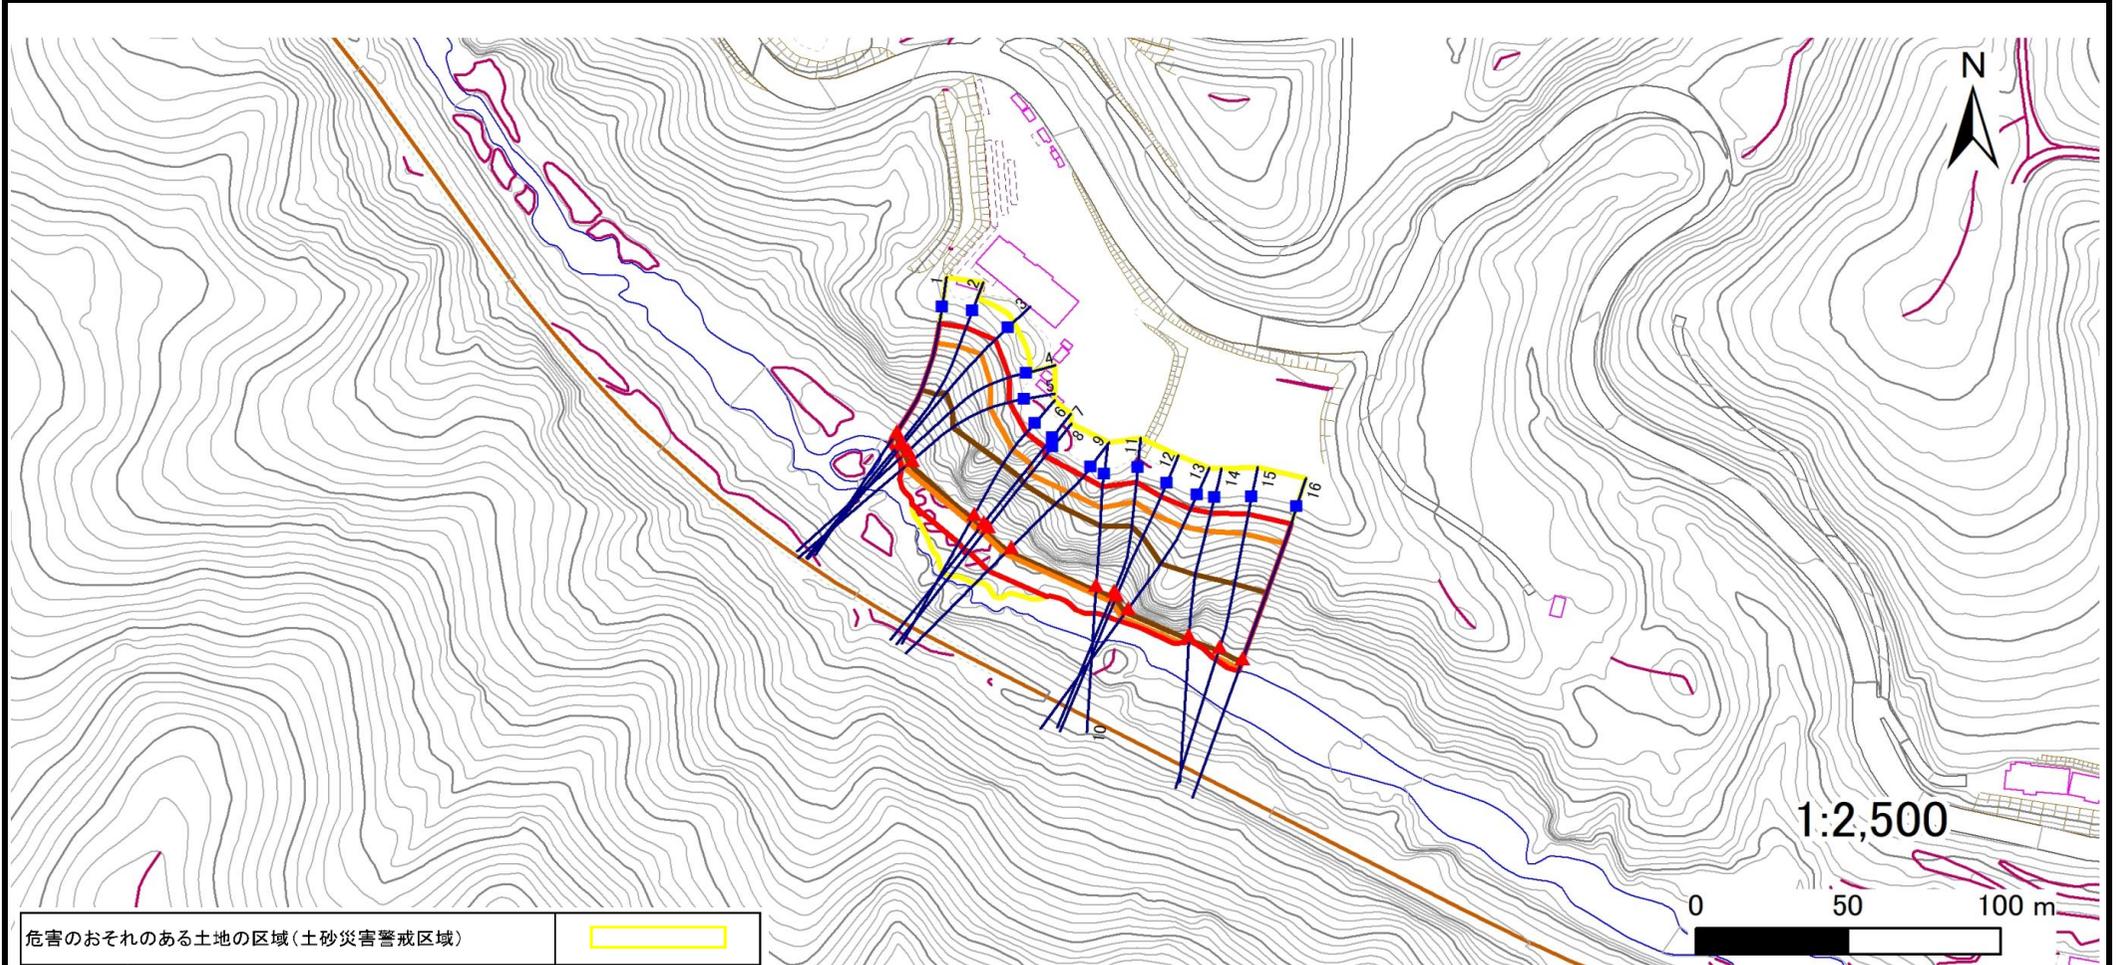
危害のおそれのある土地、著しい危害のおそれのある土地の設定図

危害のおそれのある土地の区域(土砂災害警戒区域)	
著しい危害のおそれのある土地の区域(土砂災害特別警戒区域)	土石等の(移動)高さが1m以下の場合、土石等の移動による力が100kN/m ² を超える区域
	土石等の堆積の高さが3mを超える区域
	それ以外の区域

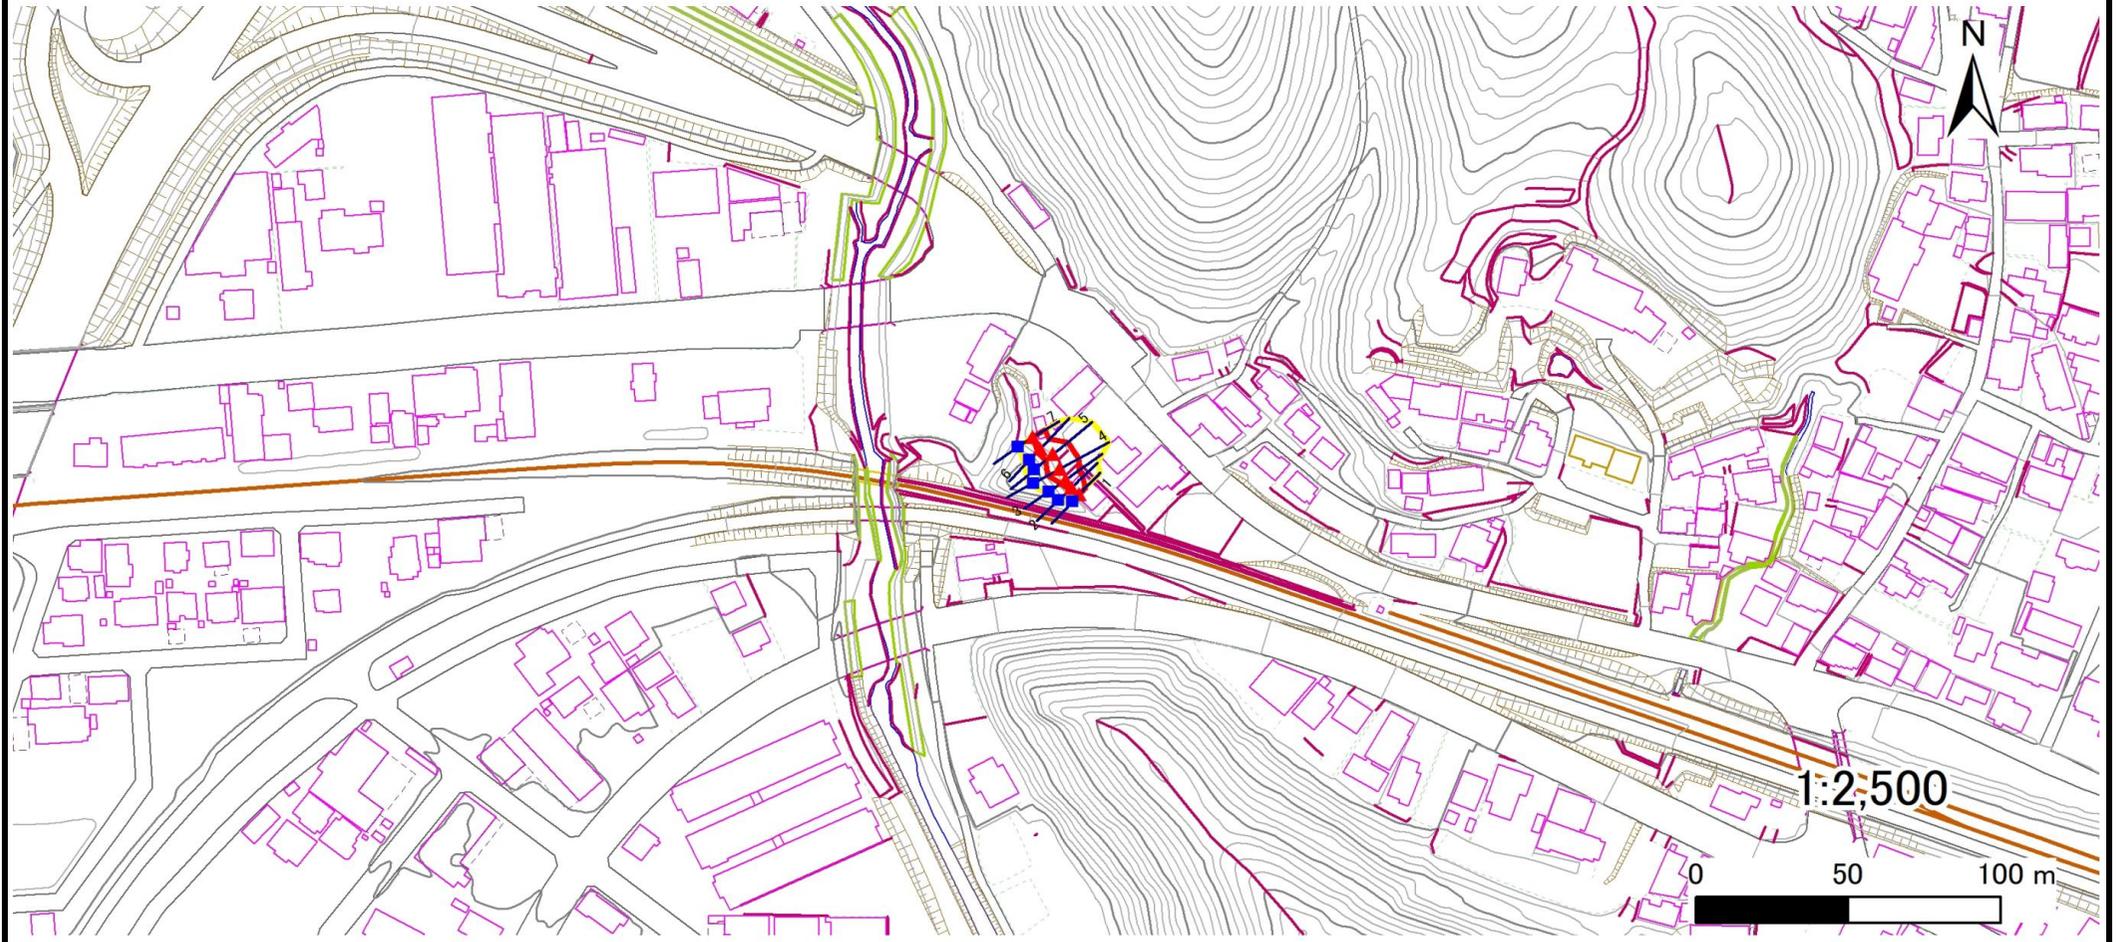
危害のおそれのある土地、著しい危害のおそれのある土地の設定図

危険地帯のおそれのある土地の区域(土砂災害特別警戒区域)	土石等の移動による力が100kN/m ² を超える区域	—
	土石等の堆積の高さが3mを超える区域	—
	それ以外の区域	—
