土砂災害警戒区域等の指定の告示に係る図書(その1)

自然現象の種類	急傾斜地の崩壊
箇所番号	N205K1279
箇所名	東八幡前の18
所在地	気仙沼市東八幡前
調査機関	宮城県気仙沼土木事務所

危害のおそれのある土地、著しい危害のおそれのある土地の設定図

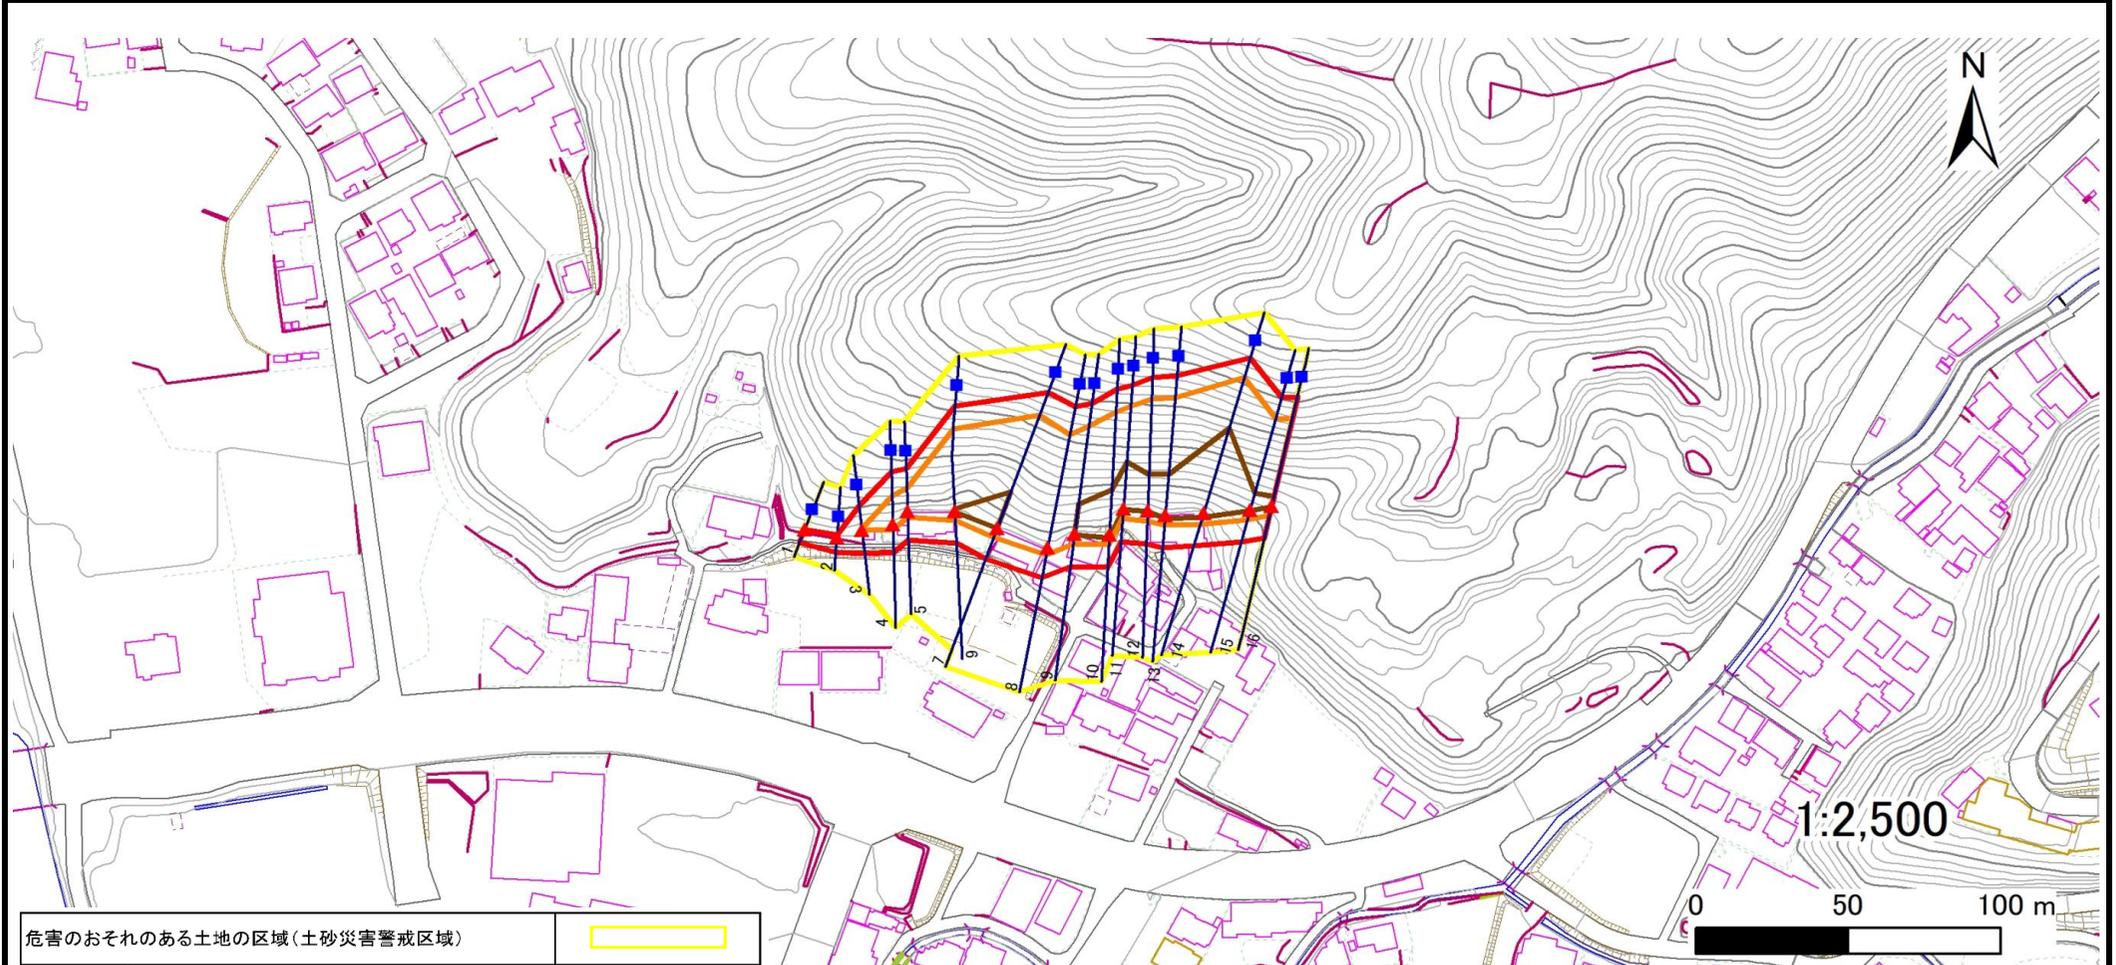
急傾斜地の位置	箇所番号	N205K1279	箇所名	東八幡前の18	所在地	気仙沼市東八幡前
---------	------	-----------	-----	---------	-----	----------

危害のおそれのある土地の区域(土砂災害警戒区域)		
著しい危害のおそれのある土地の区域(土砂災害特別警戒区域)	土石等の(移動)高さが1m以下の場合、土石等の移動による力が100kN/m ² を超える区域	
	土石等の堆積の高さが3mを超える区域	
それ以外の区域

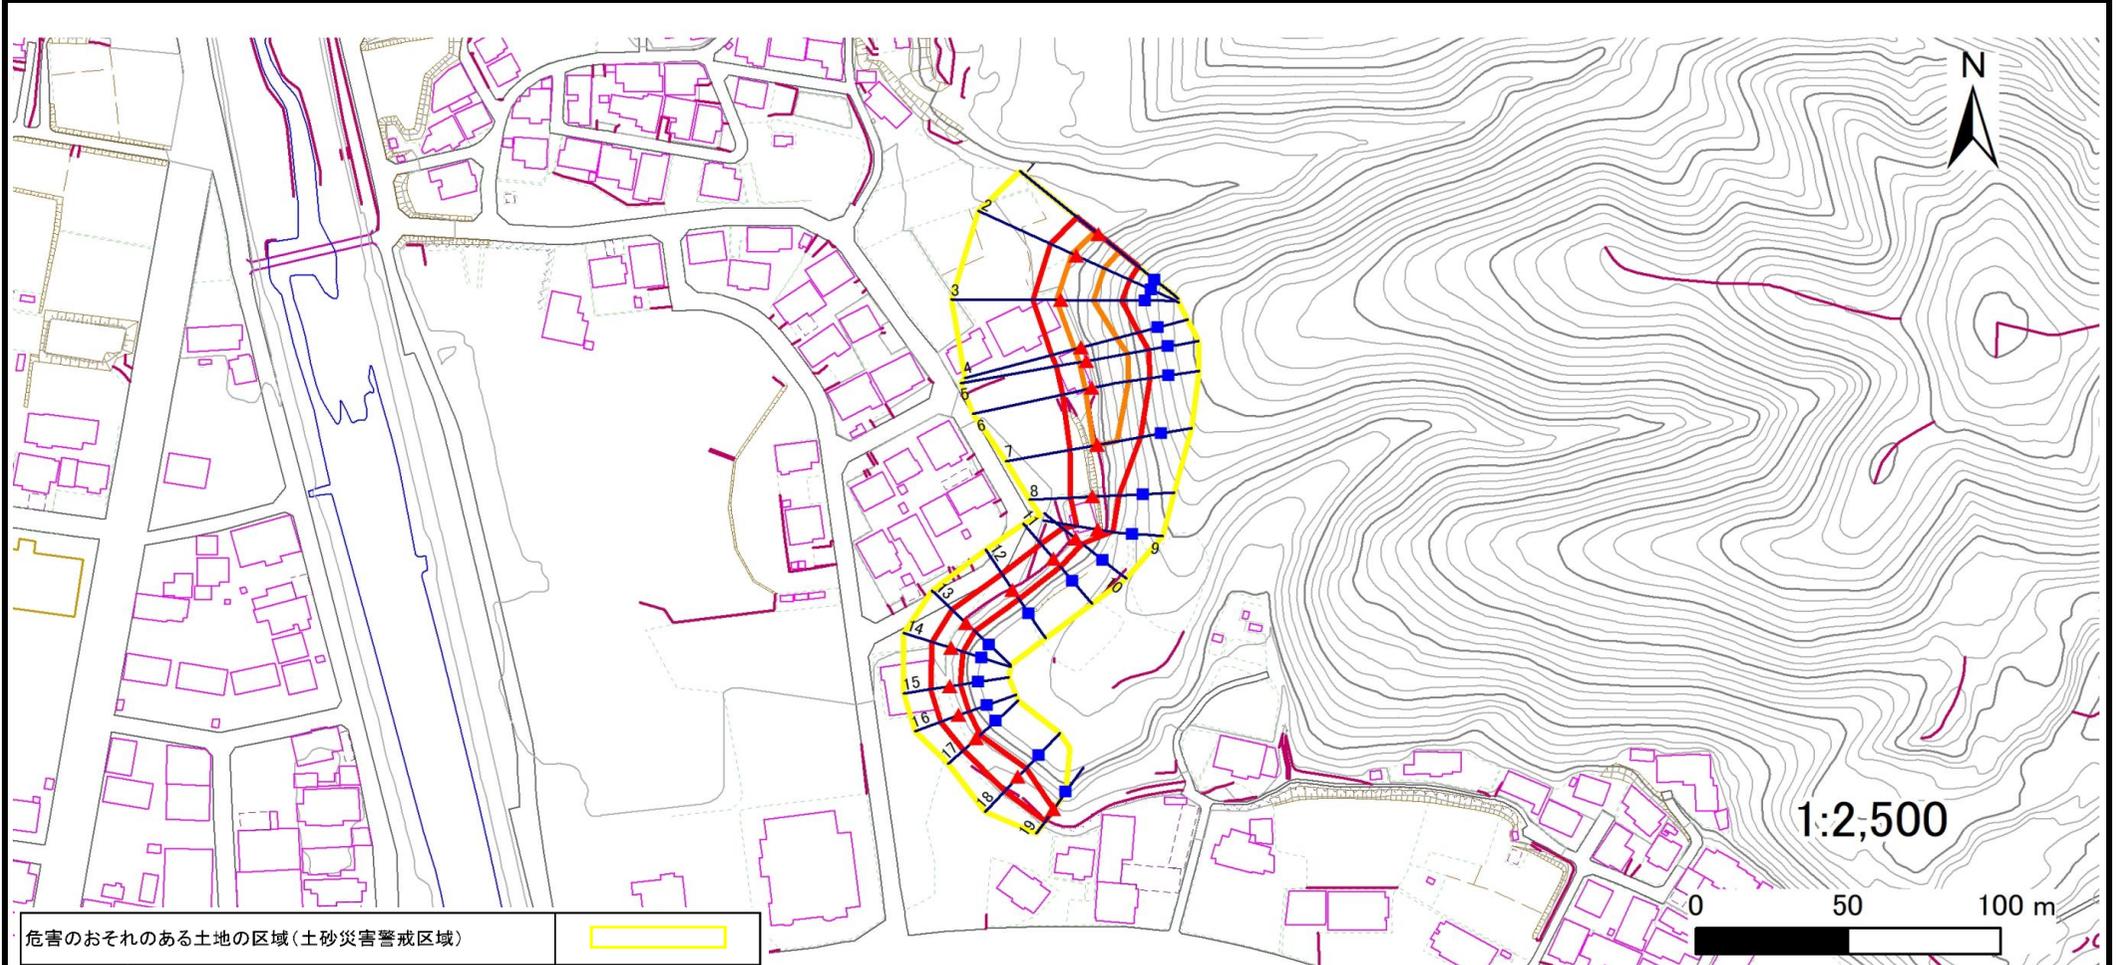
危害のおそれのある土地、著しい危害のおそれのある土地の設定図

急傾斜地の位置	箇所番号	N205K1281	箇所名	東八幡前の19	所在地	気仙沼市東八幡前
---------	------	-----------	-----	---------	-----	----------

危害のおそれのある土地の区域(土砂災害警戒区域)	
著しい危害のおそれのある土地の区域(土砂災害特別警戒区域)	土石等の(移動)高さが1m以下の場合、土石等の移動による力が100kN/m ² を超える区域
	土石等の堆積の高さが3mを超える区域
	それ以外の区域

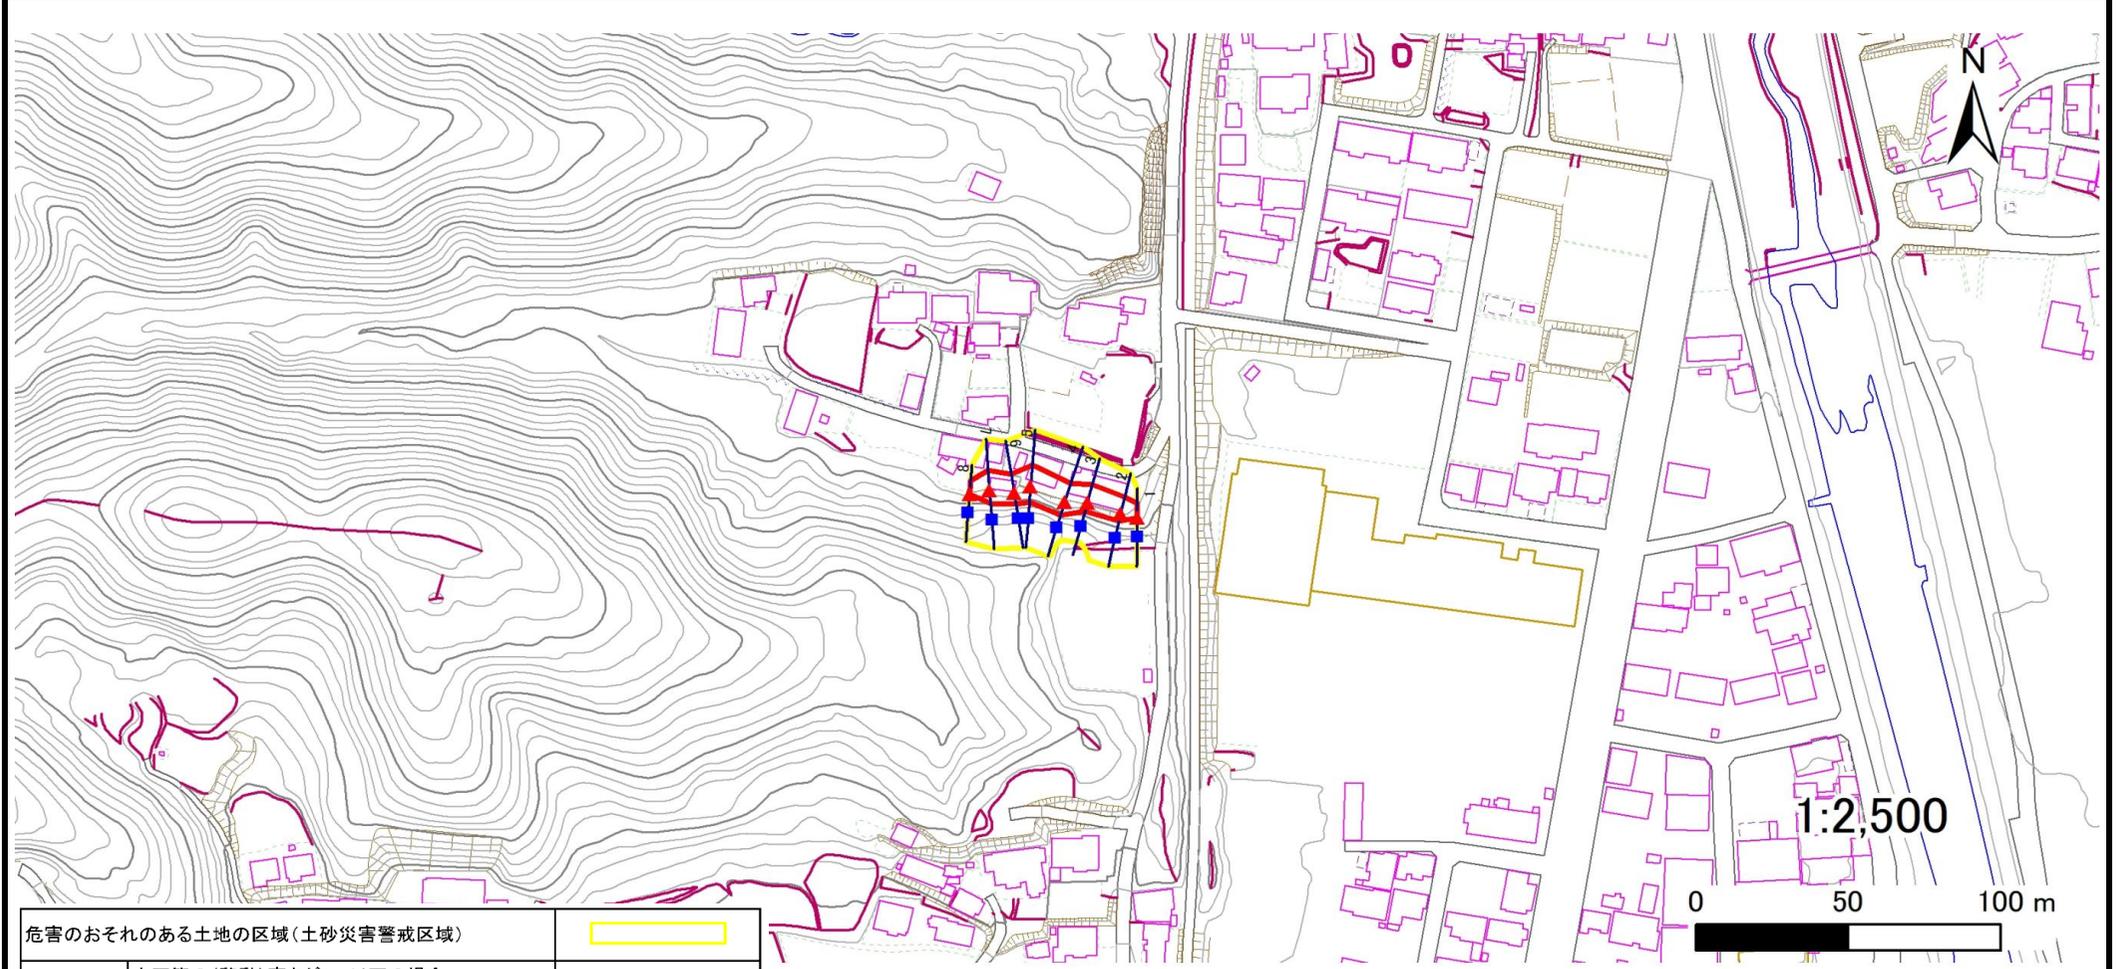
危害のおそれのある土地、著しい危害のおそれのある土地の設定図

急傾斜地の位置	箇所番号	N205K1286	箇所名	西八幡前4	所在地	気仙沼市西八幡前
---------	------	-----------	-----	-------	-----	----------

危害のおそれのある土地の区域(土砂災害警戒区域)	
著しい危害のおそれのある土地の区域(土砂災害特別警戒区域)	土石等の(移動)高さが1m以下の場合、土石等の移動による力が100kN/m ² を超える区域
	土石等の堆積の高さが3mを超える区域
	それ以外の区域

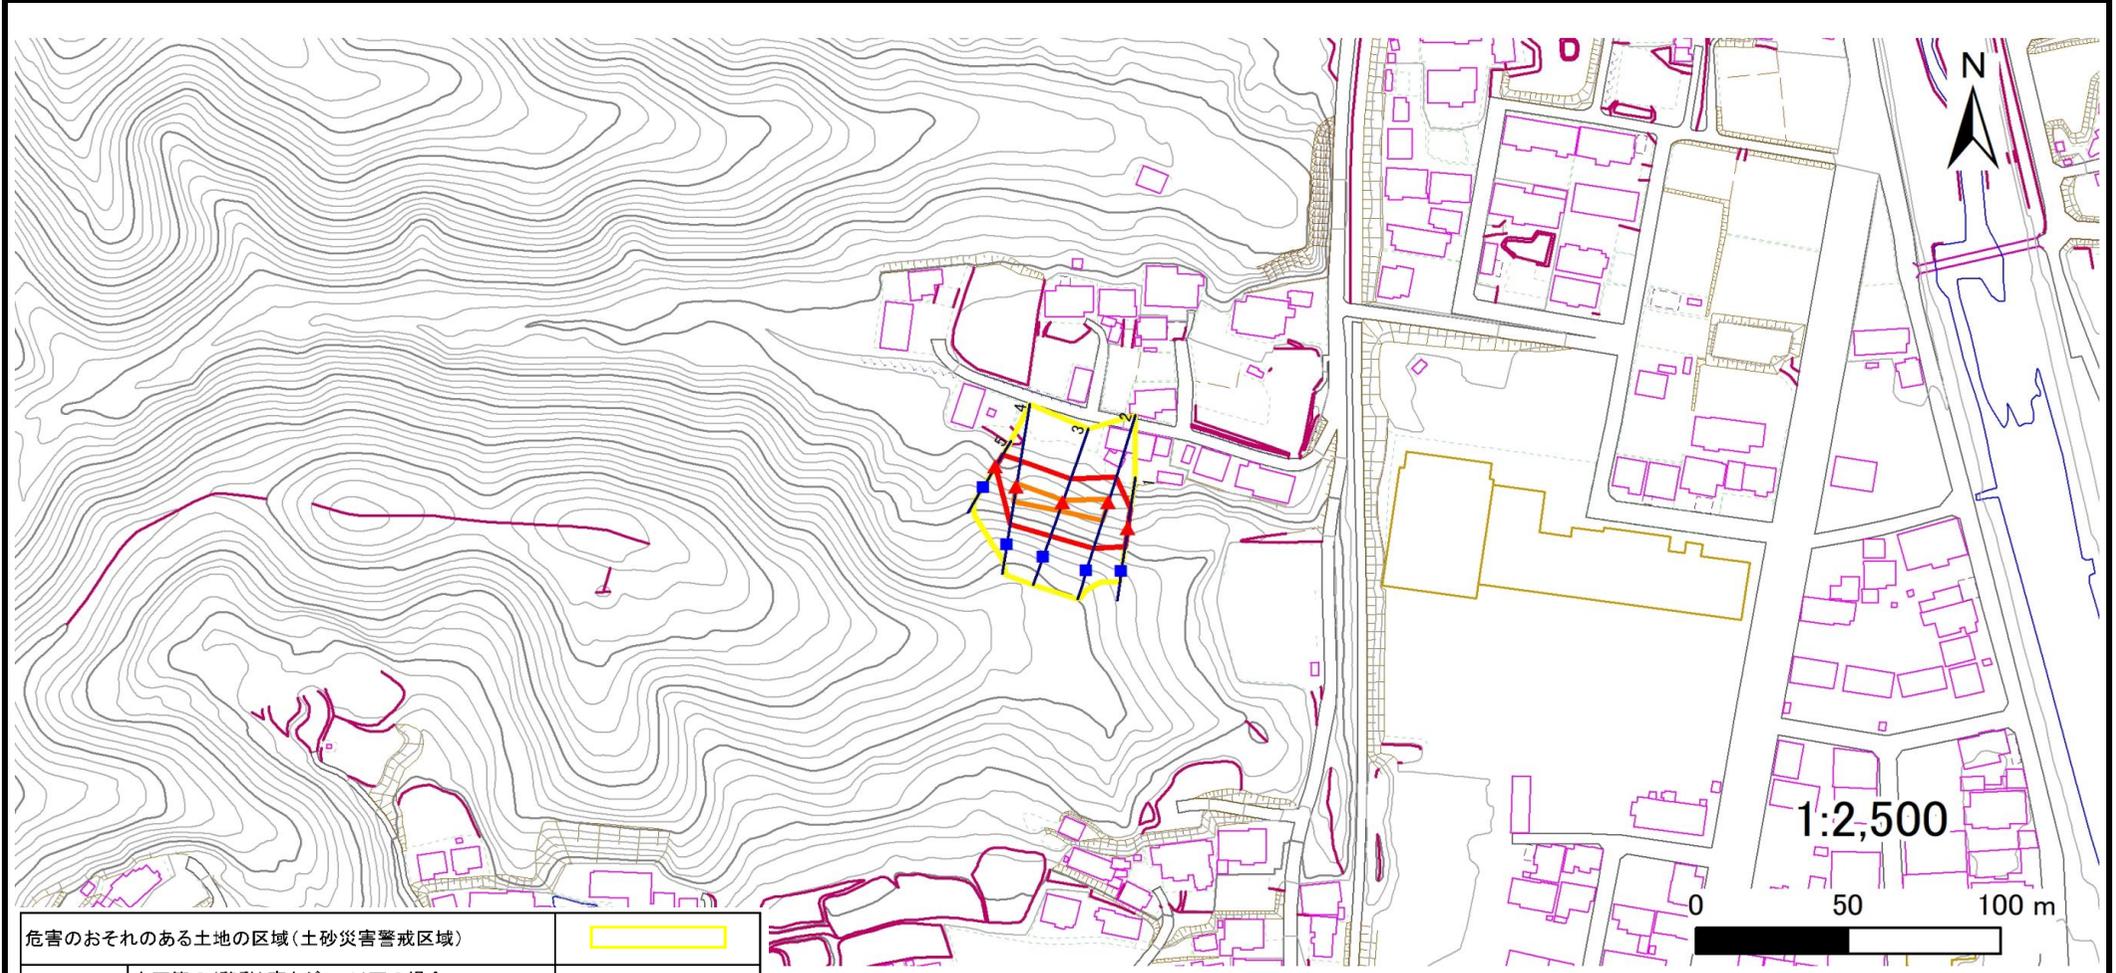
危害のおそれのある土地、著しい危害のおそれのある土地の設定図

急傾斜地の位置	箇所番号	N205K1287	箇所名	西八幡前5	所在地	気仙沼市西八幡前
---------	------	-----------	-----	-------	-----	----------

危害のおそれのある土地の区域(土砂災害警戒区域)	
著しい危害のおそれのある土地の区域(土砂災害特別警戒区域)	土石等の(移動)高さが1m以下の場合、土石等の移動による力が100kN/m ² を超える区域
	土石等の堆積の高さが3mを超える区域
	それ以外の区域

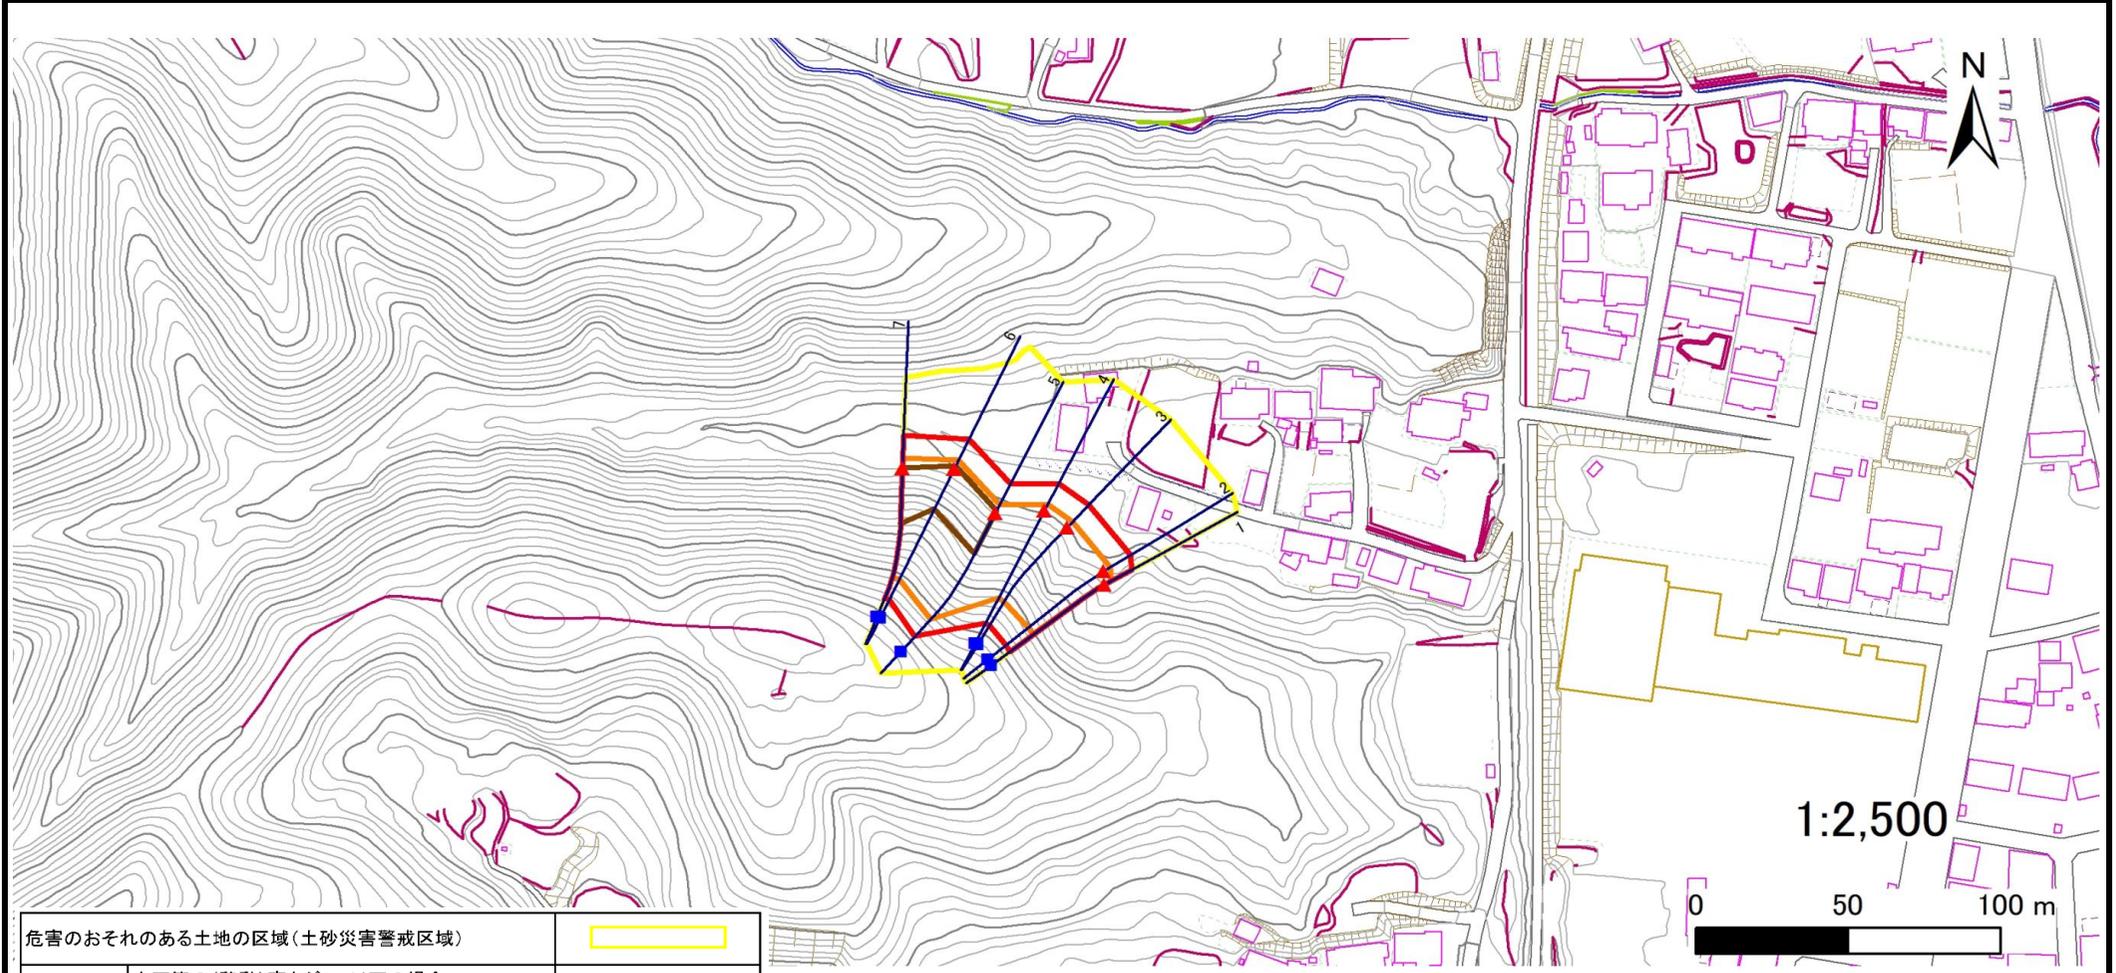
危害のおそれのある土地、著しい危害のおそれのある土地の設定図

急傾斜地の位置	箇所番号	N205K1289	箇所名	西八幡前6	所在地	気仙沼市西八幡前
---------	------	-----------	-----	-------	-----	----------

危害のおそれのある土地の区域(土砂災害警戒区域)	
著しい危害のおそれのある土地の区域(土砂災害特別警戒区域)	土石等の(移動)高さが1m以下の場合、土石等の移動による力が100kN/m ² を超える区域
	土石等の堆積の高さが3mを超える区域
	それ以外の区域

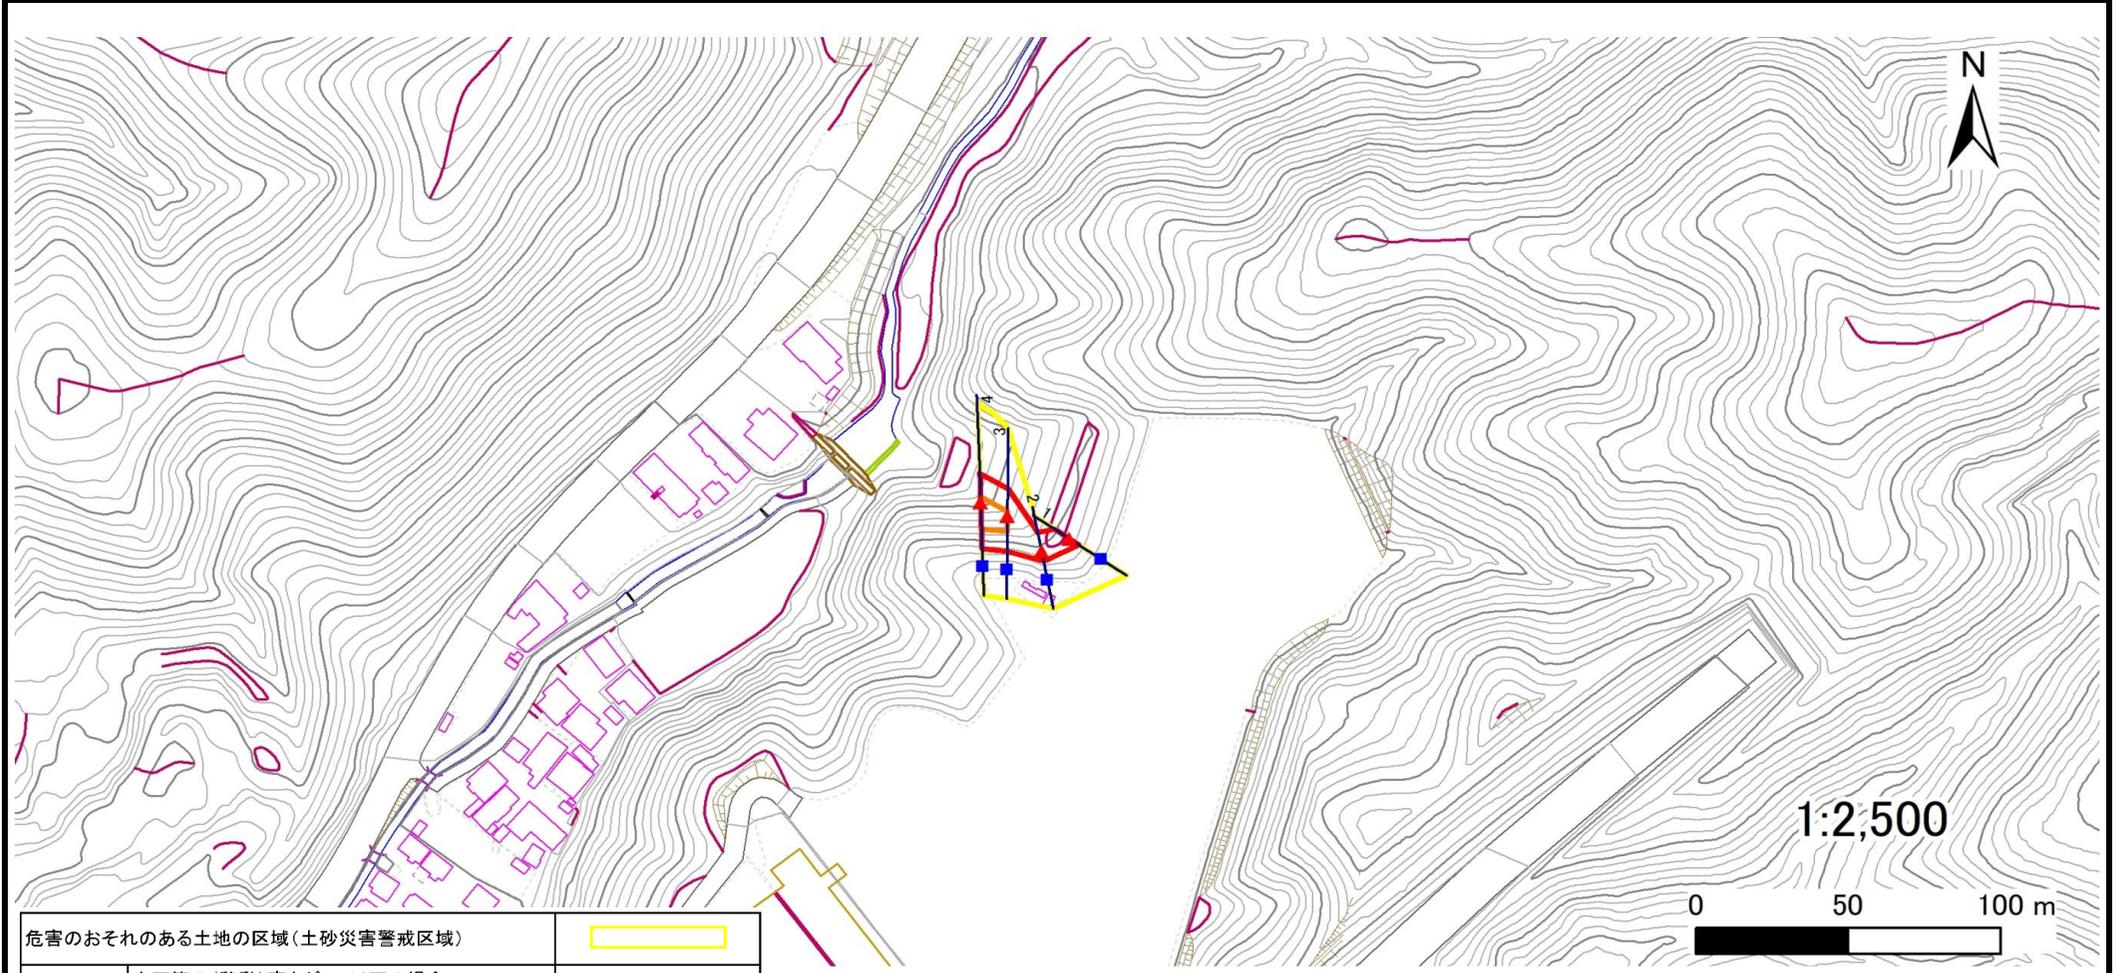
危害のおそれのある土地、著しい危害のおそれのある土地の設定図

急傾斜地の位置	箇所番号	N205K1290	箇所名	東八幡前の20	所在地	気仙沼市東八幡前
---------	------	-----------	-----	---------	-----	----------

危害のおそれのある土地の区域(土砂災害警戒区域)		
著しい危害のおそれのある土地の区域(土砂災害特別警戒区域)	土石等の(移動)高さが1m以下の場合、土石等の移動による力が100kN/m ² を超える区域	
	土石等の堆積の高さが3mを超える区域	
	それ以外の区域
