# 土砂災害警戒区域等の指定の告示に係る図書(その1)

| 自然現象の種類 | 急傾斜地の崩壊 |
| 調査機関 | 宮城県気仙沼土木事務所 |

危害のおそれのある土地、著しい危害のおそれのある土地の設定図

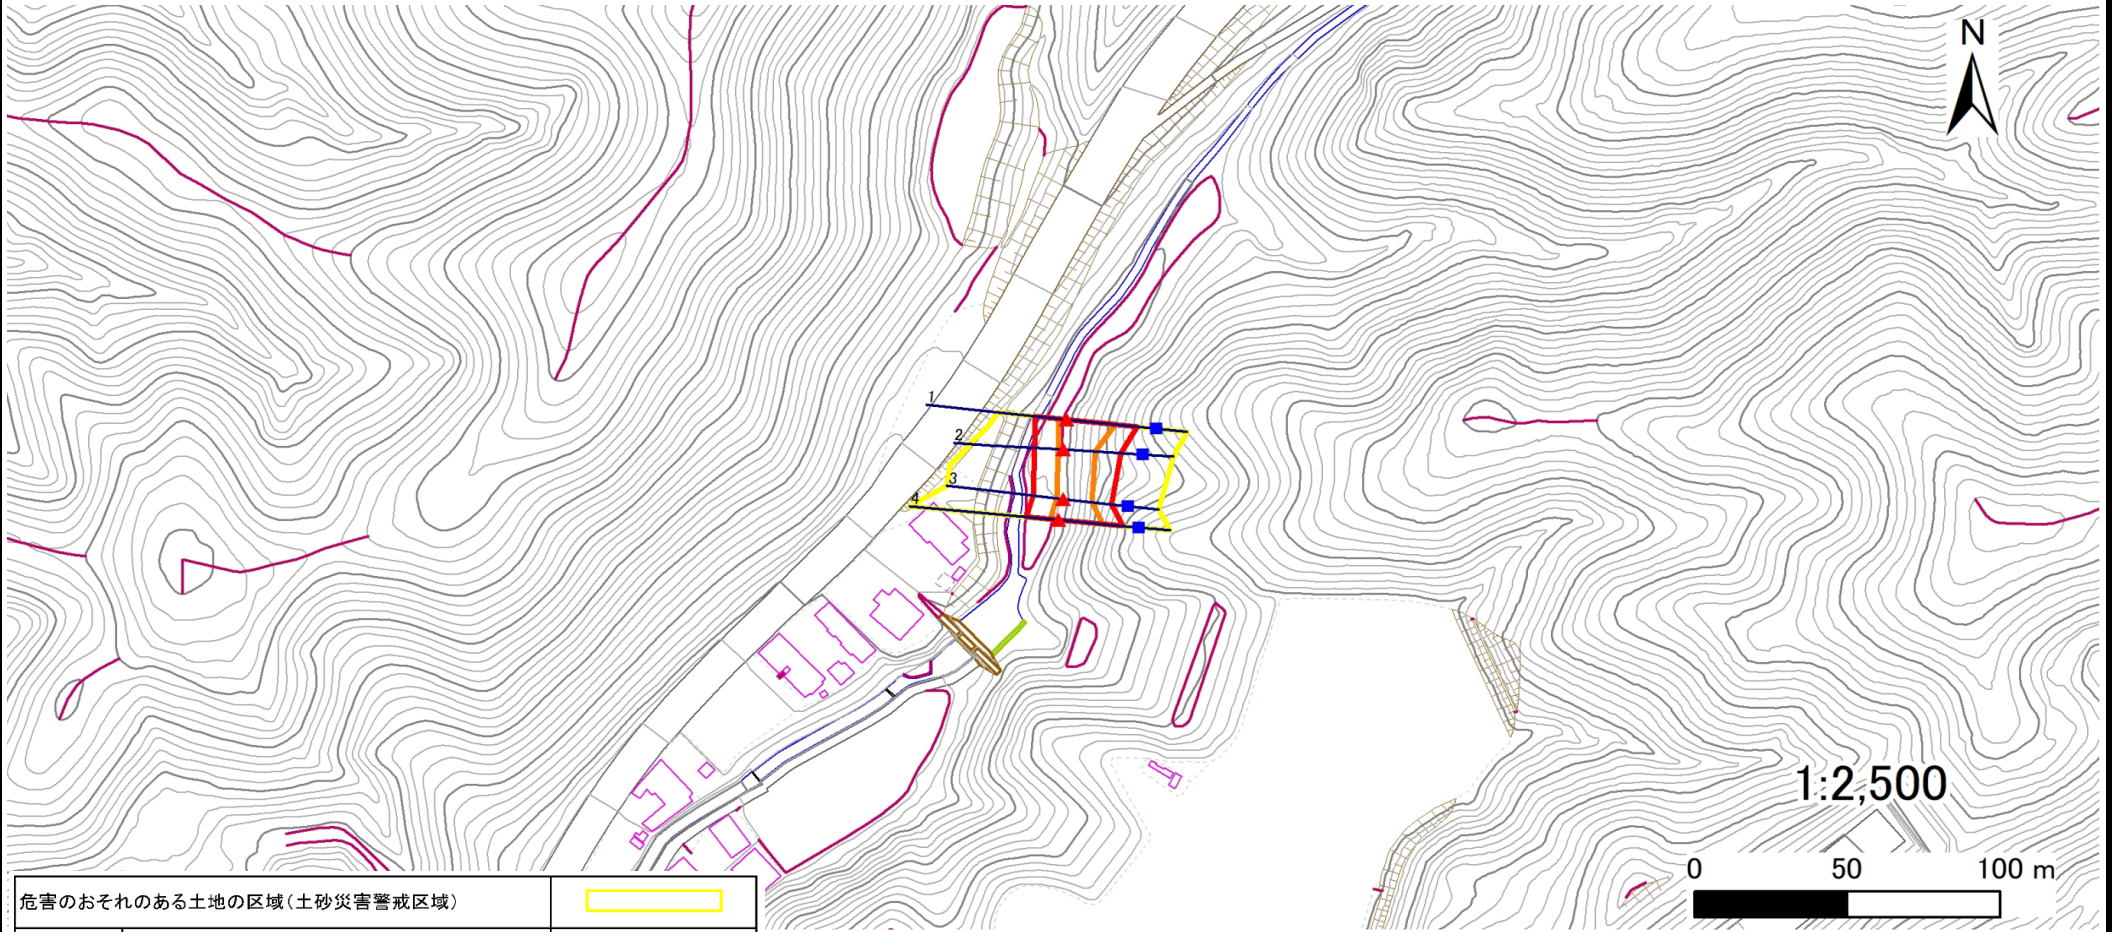
| 急傾斜地の位置 | 箇所番号 | N205K1293 | 箇所名 | 東八幡前の21 | 所在地 | 気仙沼市東八幡前 |

| 危害のおそれのある土地の区域(土砂災害警戒区域) | |
| 著しい危害のおそれのある土地の区域(土砂災害特別警戒区域) | 土石等の(移動)高さが1m以下の場合、<br>土石等の移動による力が100kN/m <sup>2</sup> を超える区域 |
| | 土石等の堆積の高さが3mを超える区域 |
| | それ以外の区域 |

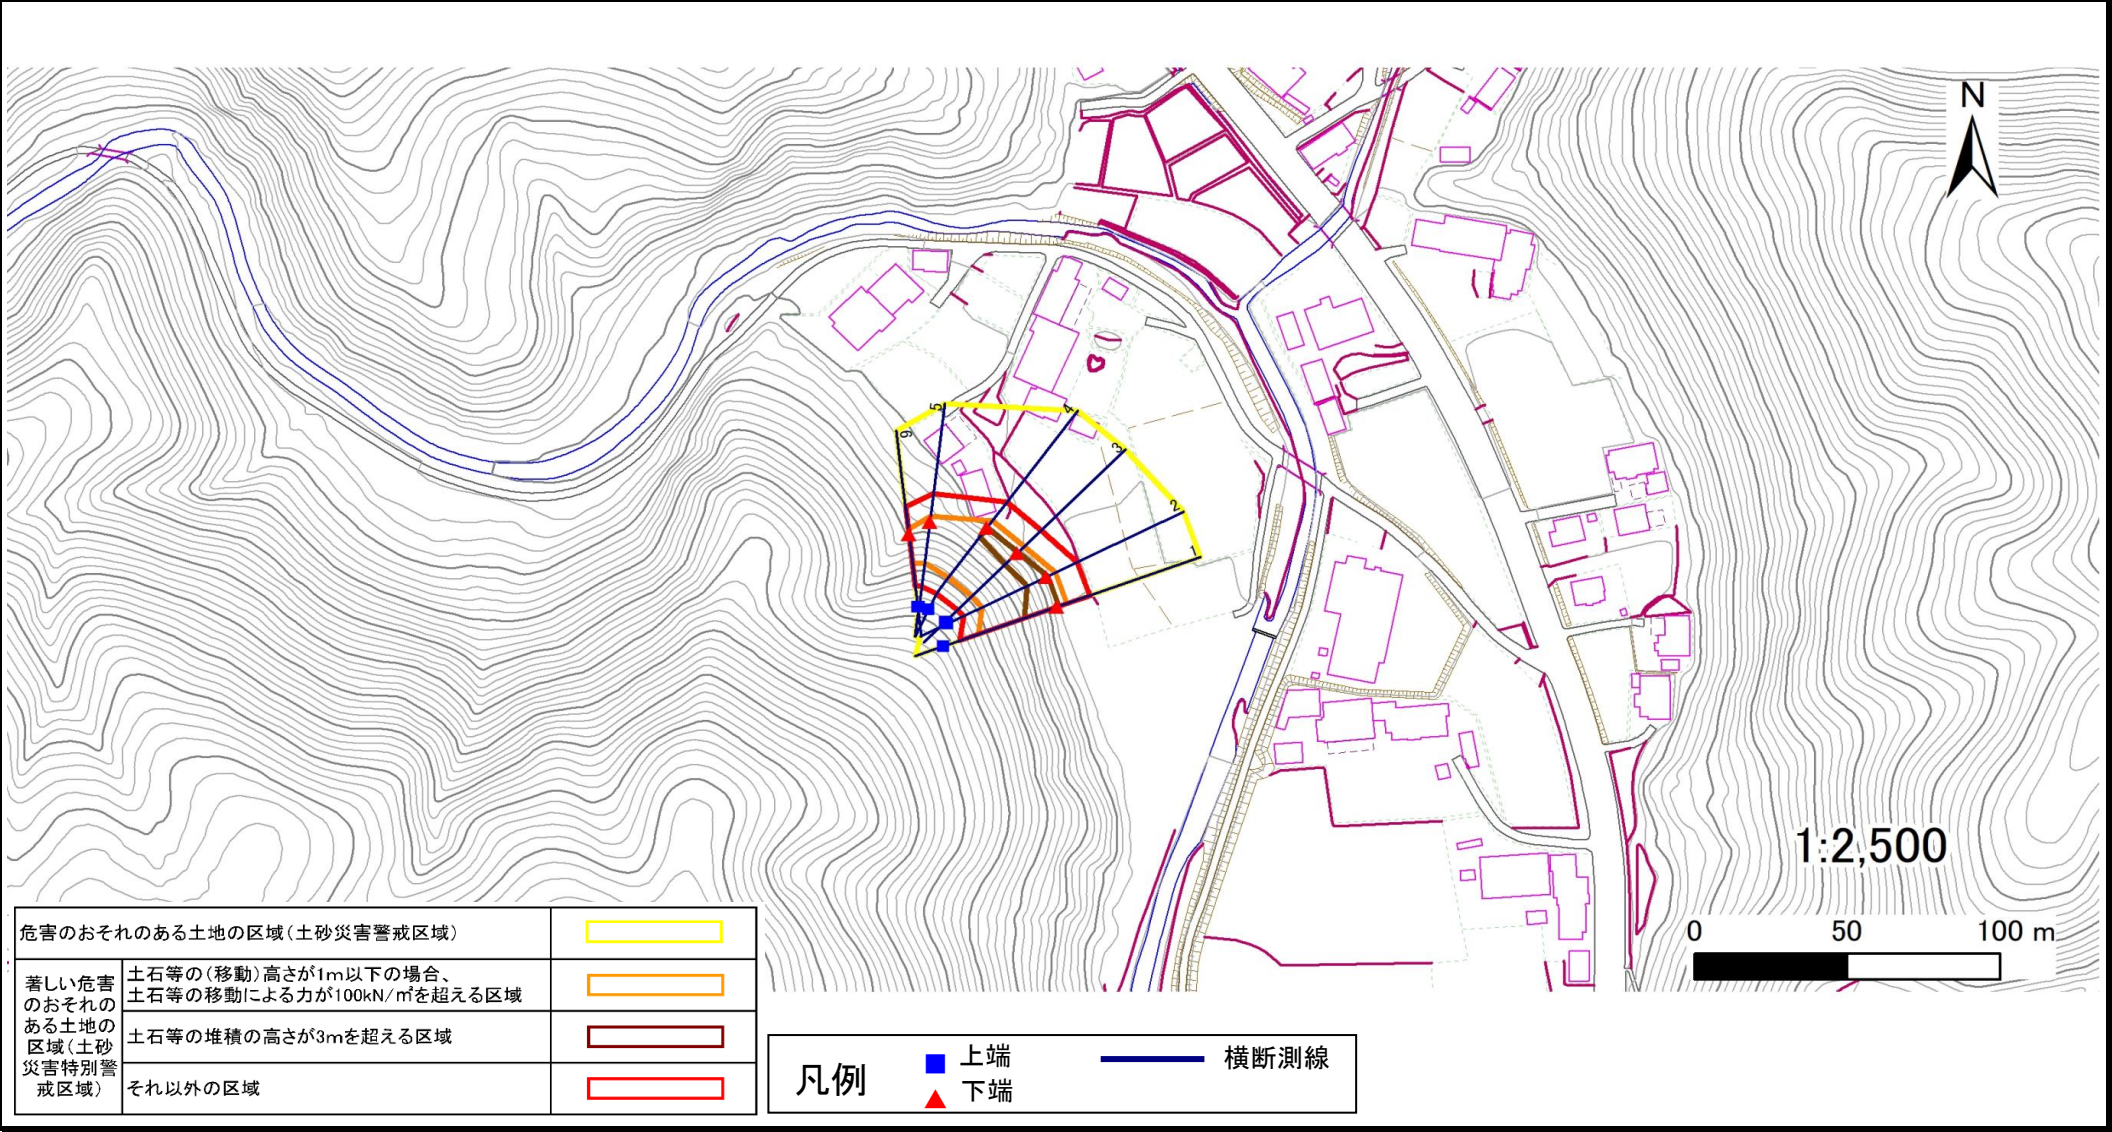
危害のおそれのある土地、著しい危害のおそれのある土地の設定図

| 急傾斜地の位置 | 箇所番号 | N205K1295 | 箇所名 | 内松川の9 | 所在地 | 気仙沼市内松川 | 調査年度 | 令和6年度 |

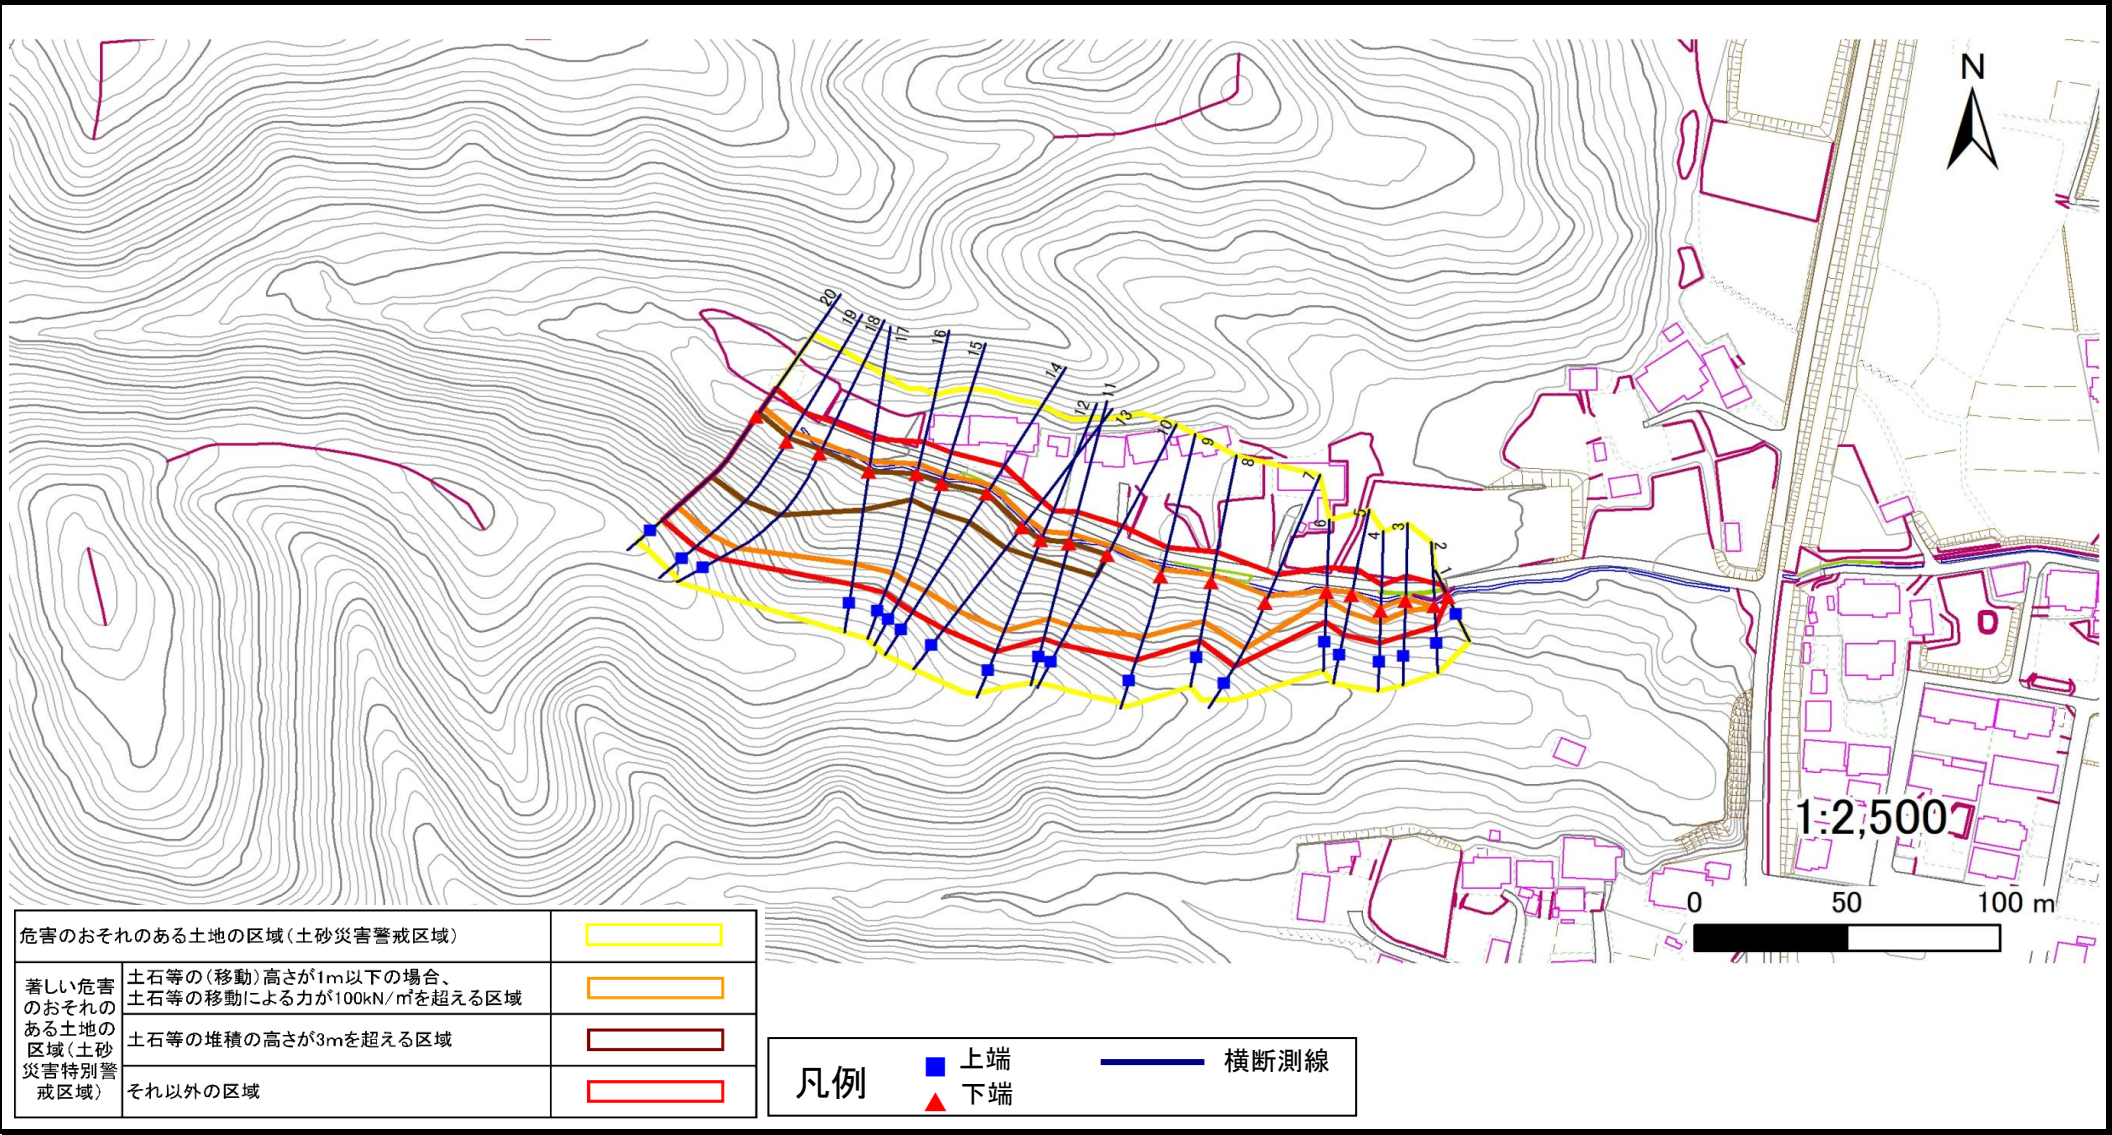
危害のおそれのある土地、著しい危害のおそれのある土地の設定図

| 急傾斜地の位置 | 箇所番号 | N205K1299 | 箇所名 | 西八幡前7 | 所在地 | 気仙沼市西八幡前 |

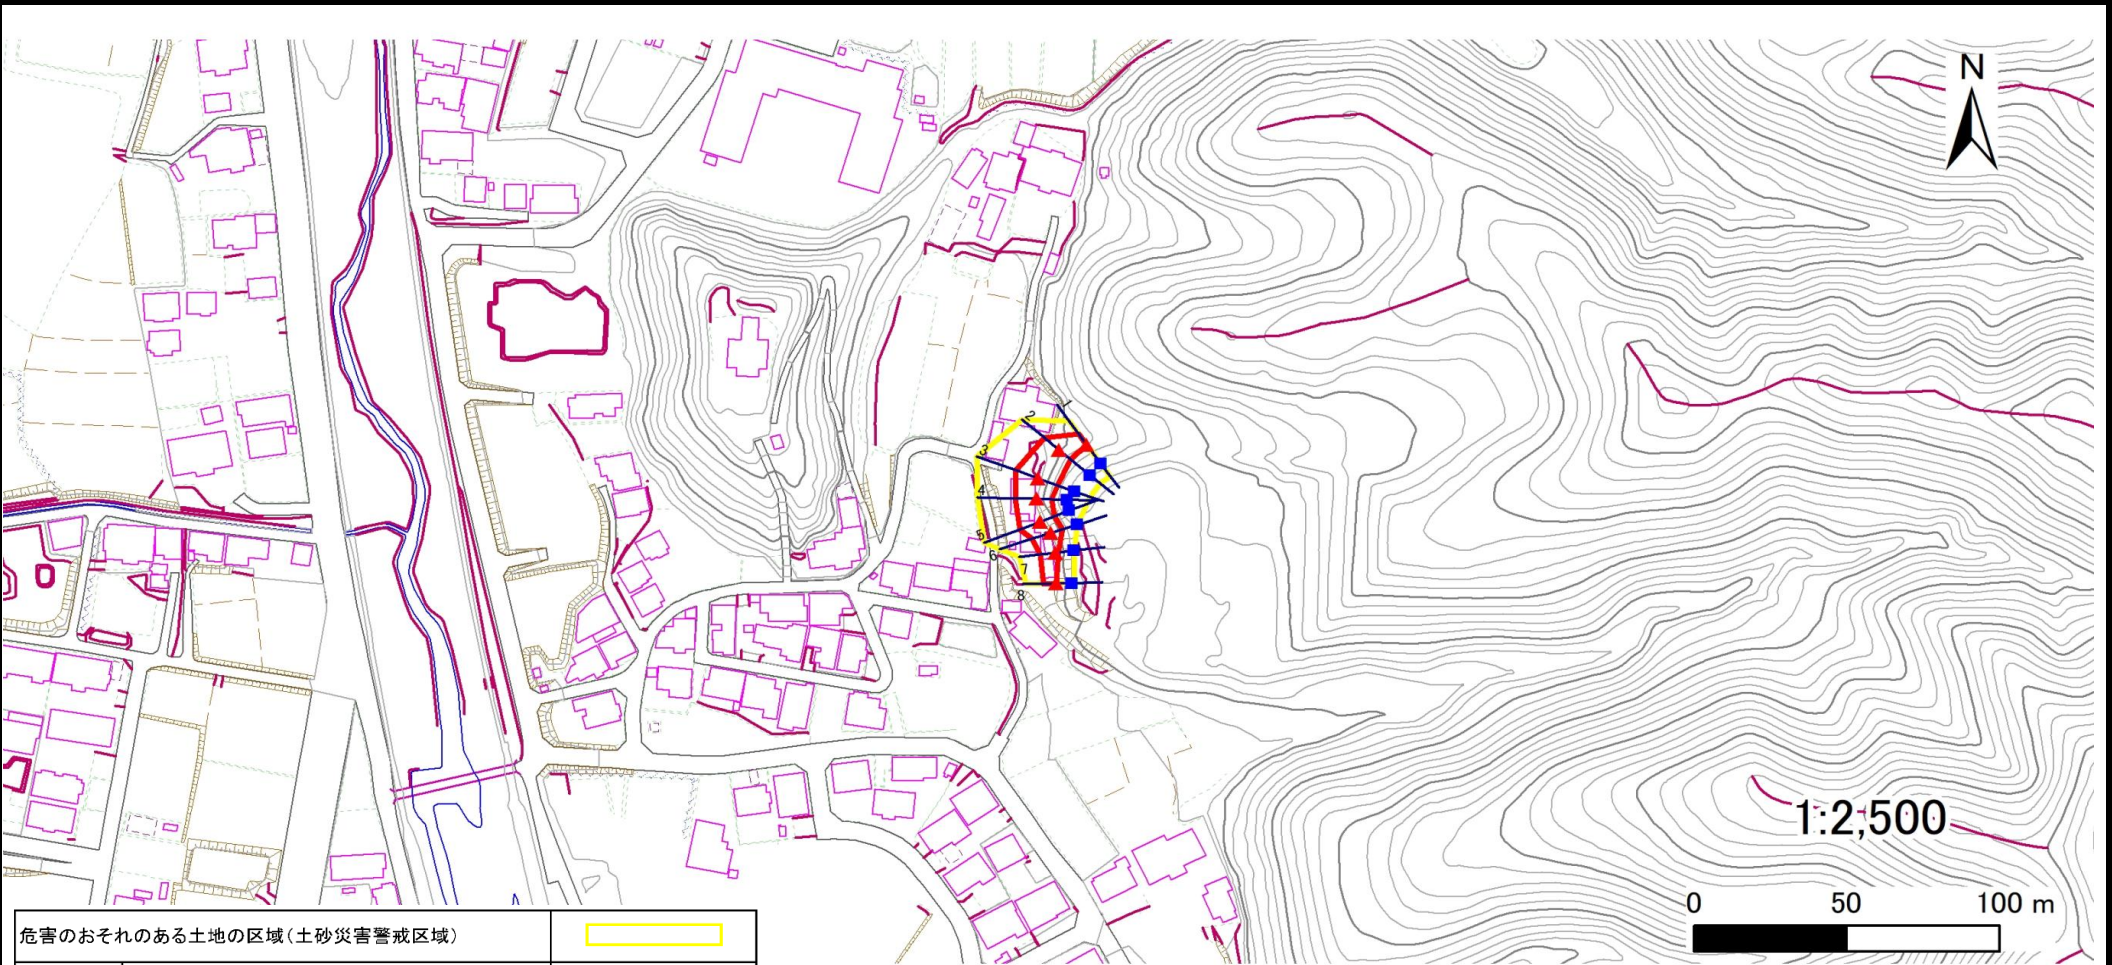
危害のおそれのある土地、著しい危害のおそれのある土地の設定図

| 急傾斜地の位置 | 箇所番号 | N205K1301 | 箇所名 | 東八幡前の22 | 所在地 | 気仙沼市東八幡前 |

| 危害のおそれのある土地の区域(土砂災害警戒区域) | |
| 著しい危害のおそれのある土地の区域(土砂災害特別警戒区域) | |
| 土石等の(移動)高さが1m以下の場合、土石等の移動による力が100kN/m <sup>2</sup> を超える区域 | |
| 土石等の堆積の高さが3mを超える区域 | |
| それ以外の区域 | |

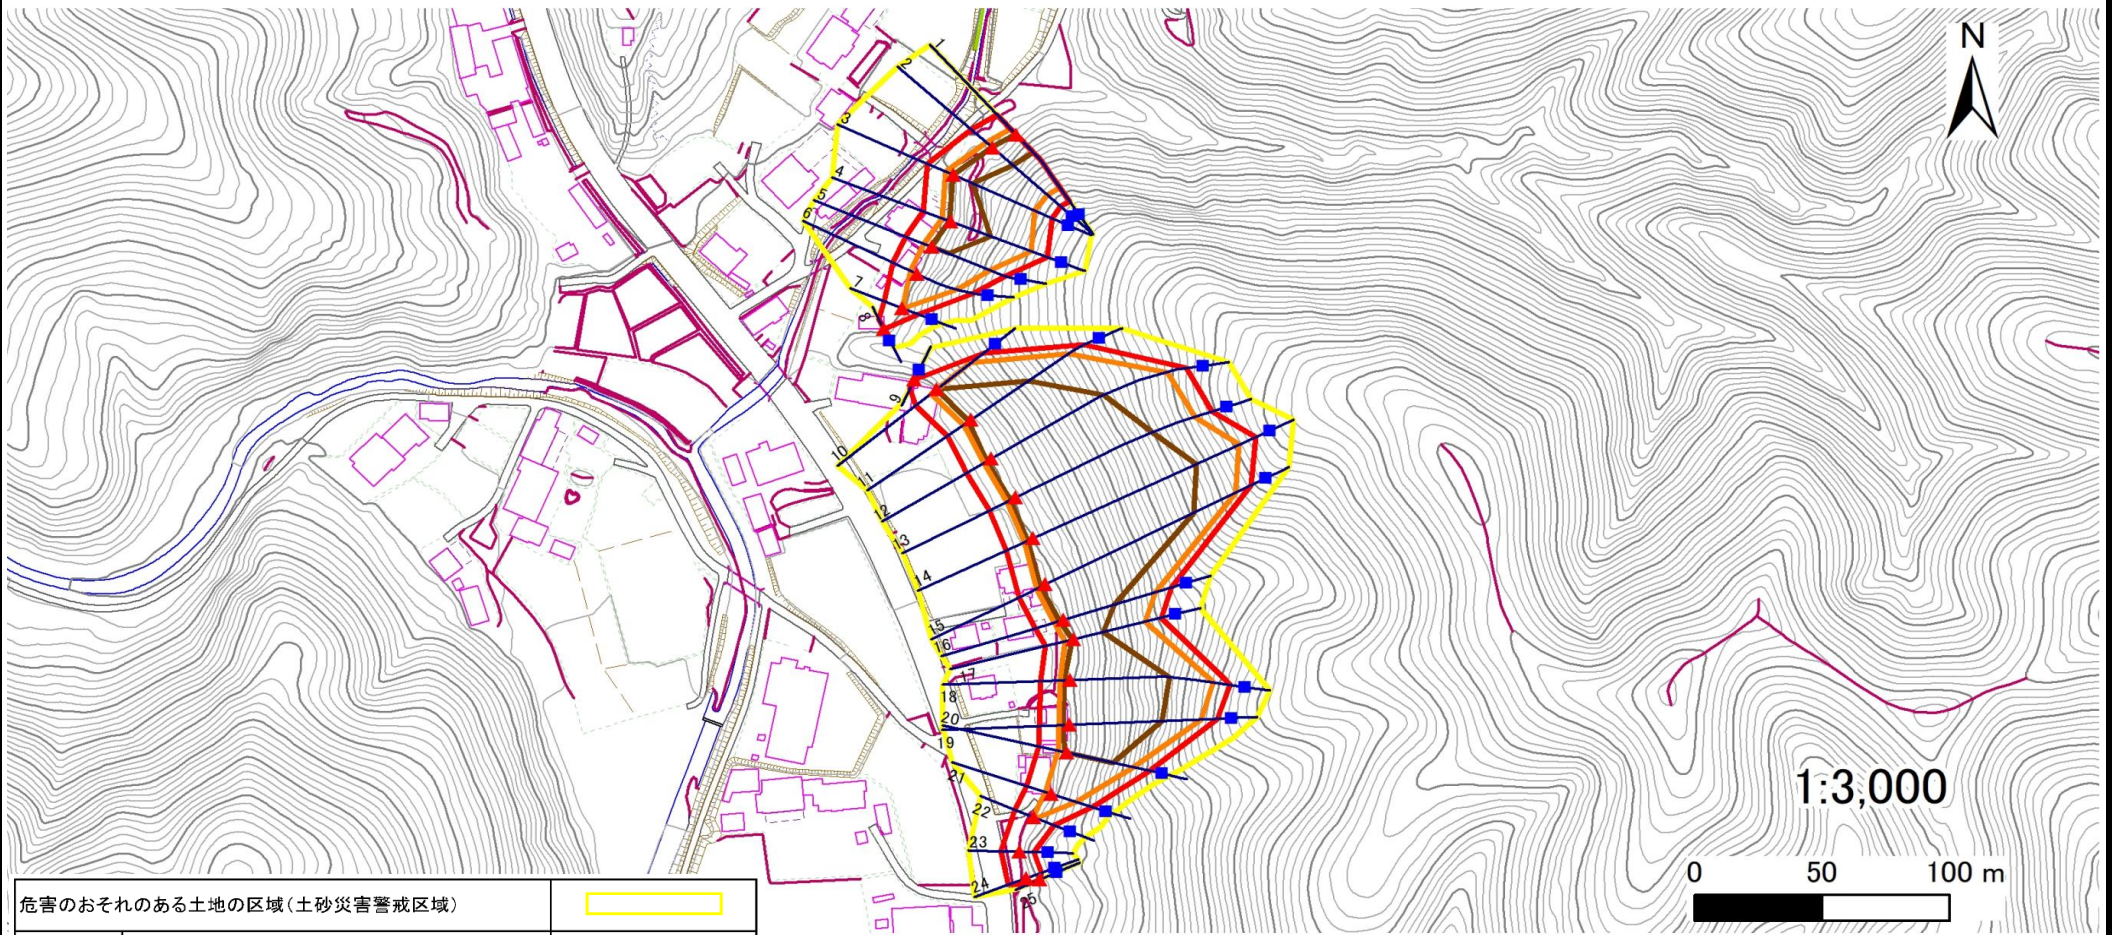
危害のおそれのある土地、著しい危害のおそれのある土地の設定図

| 急傾斜地の位置 | 箇所番号 | N205K1302 | 箇所名 | 内松川の10 | 所在地 | 気仙沼市内松川 |

| 危害のおそれのある土地の区域(土砂災害警戒区域) | |
| 著しい危害のおそれのある土地の区域(土砂災害特別警戒区域) | 土石等の(移動)高さが1m以下の場合、土石等の移動による力が100kN/m <sup>2</sup> を超える区域 |
| | 土石等の堆積の高さが3mを超える区域 |
| | それ以外の区域 |

| 急傾斜地の位置 | | 箇所番号 | | N205K1302 | | 箇所名 | | 内松川の10 | | 所在地 | | 気仙沼市内松川 | | | | | |
| 横断測線の区間 | 土石等の移動により建築物の地上部に作用すると想定される力 | | | | 土石等の堆積により建築物の地上部に作用すると想定される力 | | | | 横断測線の区間 | 土石等の移動により建築物の地上部に作用すると想定される力 | | | | 土石等の堆積により建築物の地上部に作用すると想定される力 | | | |
| 1 ～ 2 | 156.0 | 1.0 | 100.0 | 1.0 | 16.3 | 3.3 | 15.2 | 3.0 | | | | | | | | | |

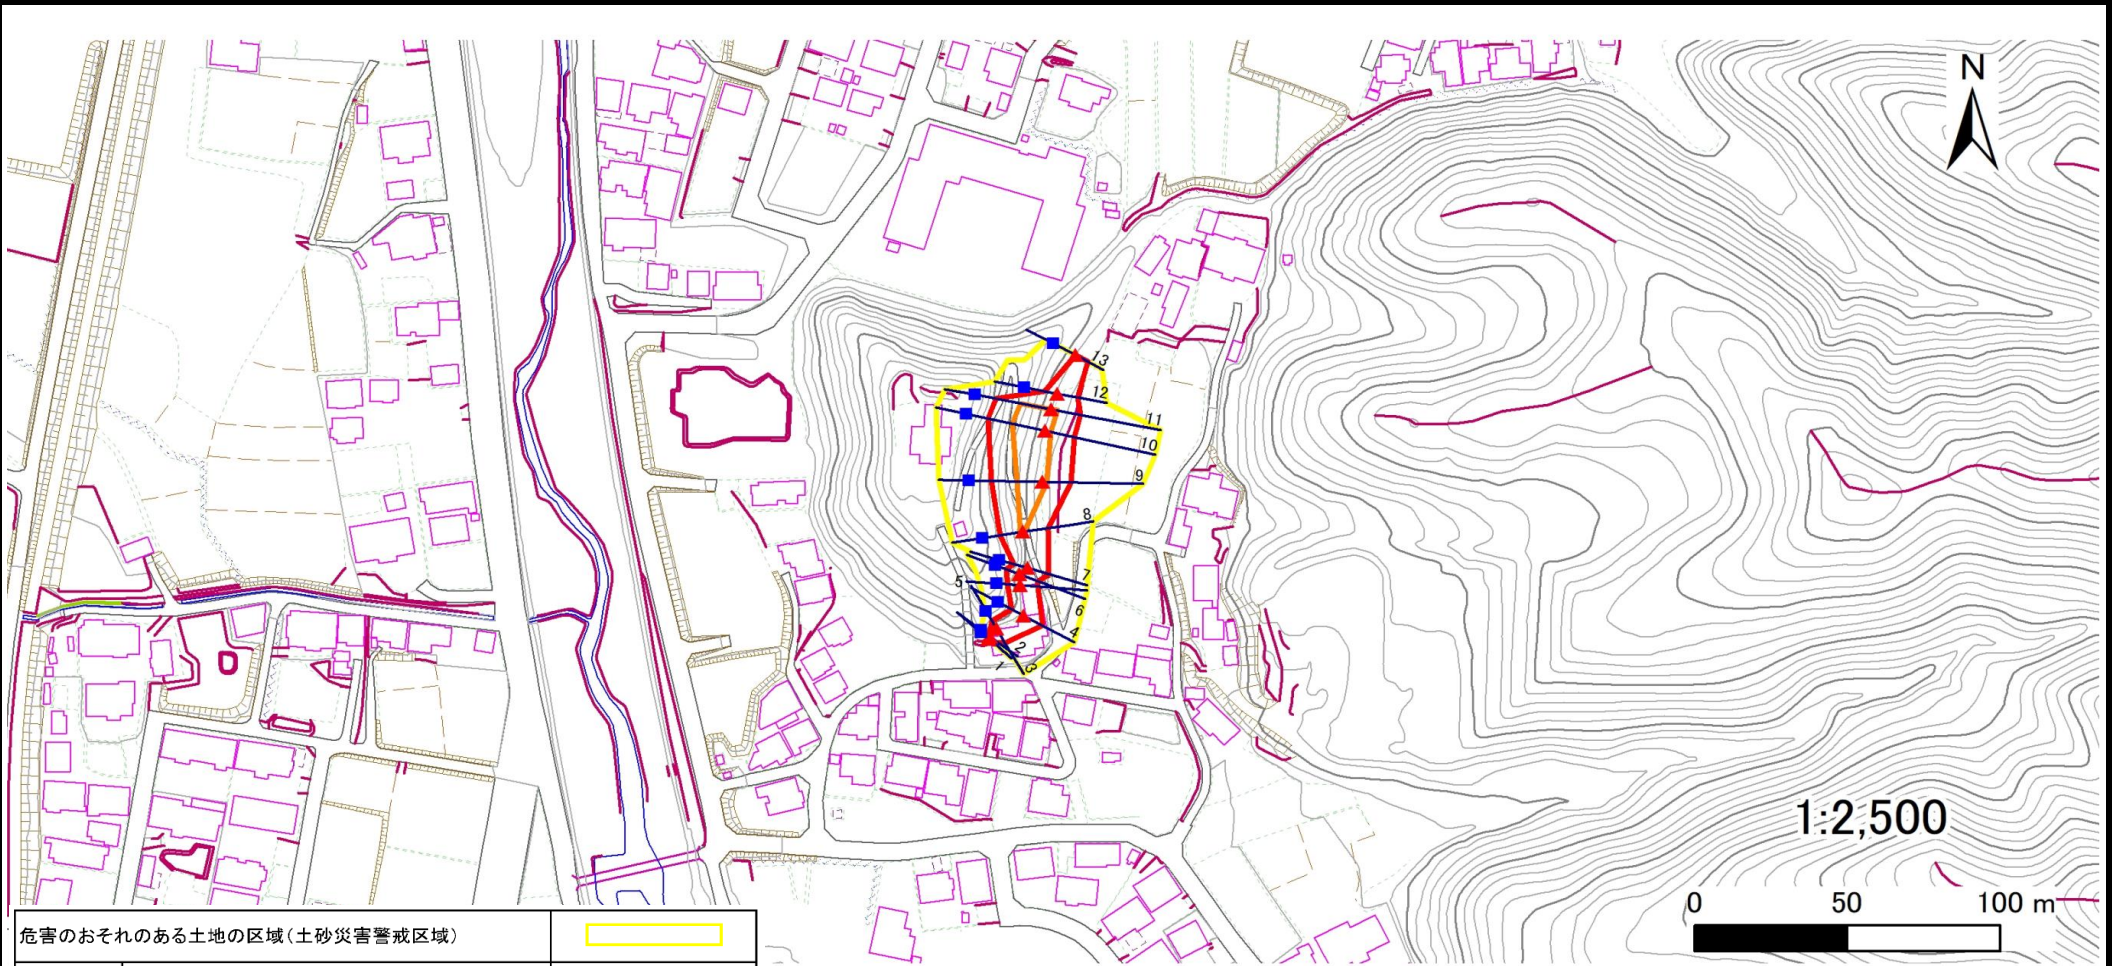
危害のおそれのある土地、著しい危害のおそれのある土地の設定図

| 急傾斜地の位置 | 箇所番号 | N205K1303 | 箇所名 | 東八幡前の23 | 所在地 | 気仙沼市東八幡前 |

| 危害のおそれのある土地の区域(土砂災害警戒区域) | |
| 著しい危害のおそれのある土地の区域(土砂災害特別警戒区域) | |
| 土石等の(移動)高さが1m以下の場合、土石等の移動による力が100kN/m <sup>2</sup> を超える区域 | |
| 土石等の堆積の高さが3mを超える区域 | |
| それ以外の区域 | |
