土砂災害警戒区域等の指定の告示に係る図書(その1)

| 自然現象の種類 | 急傾斜地の崩壊 |
| 箇所名 | 西八幡前8 |
| 調査機関 | 宮城県気仙沼土木事務所 |

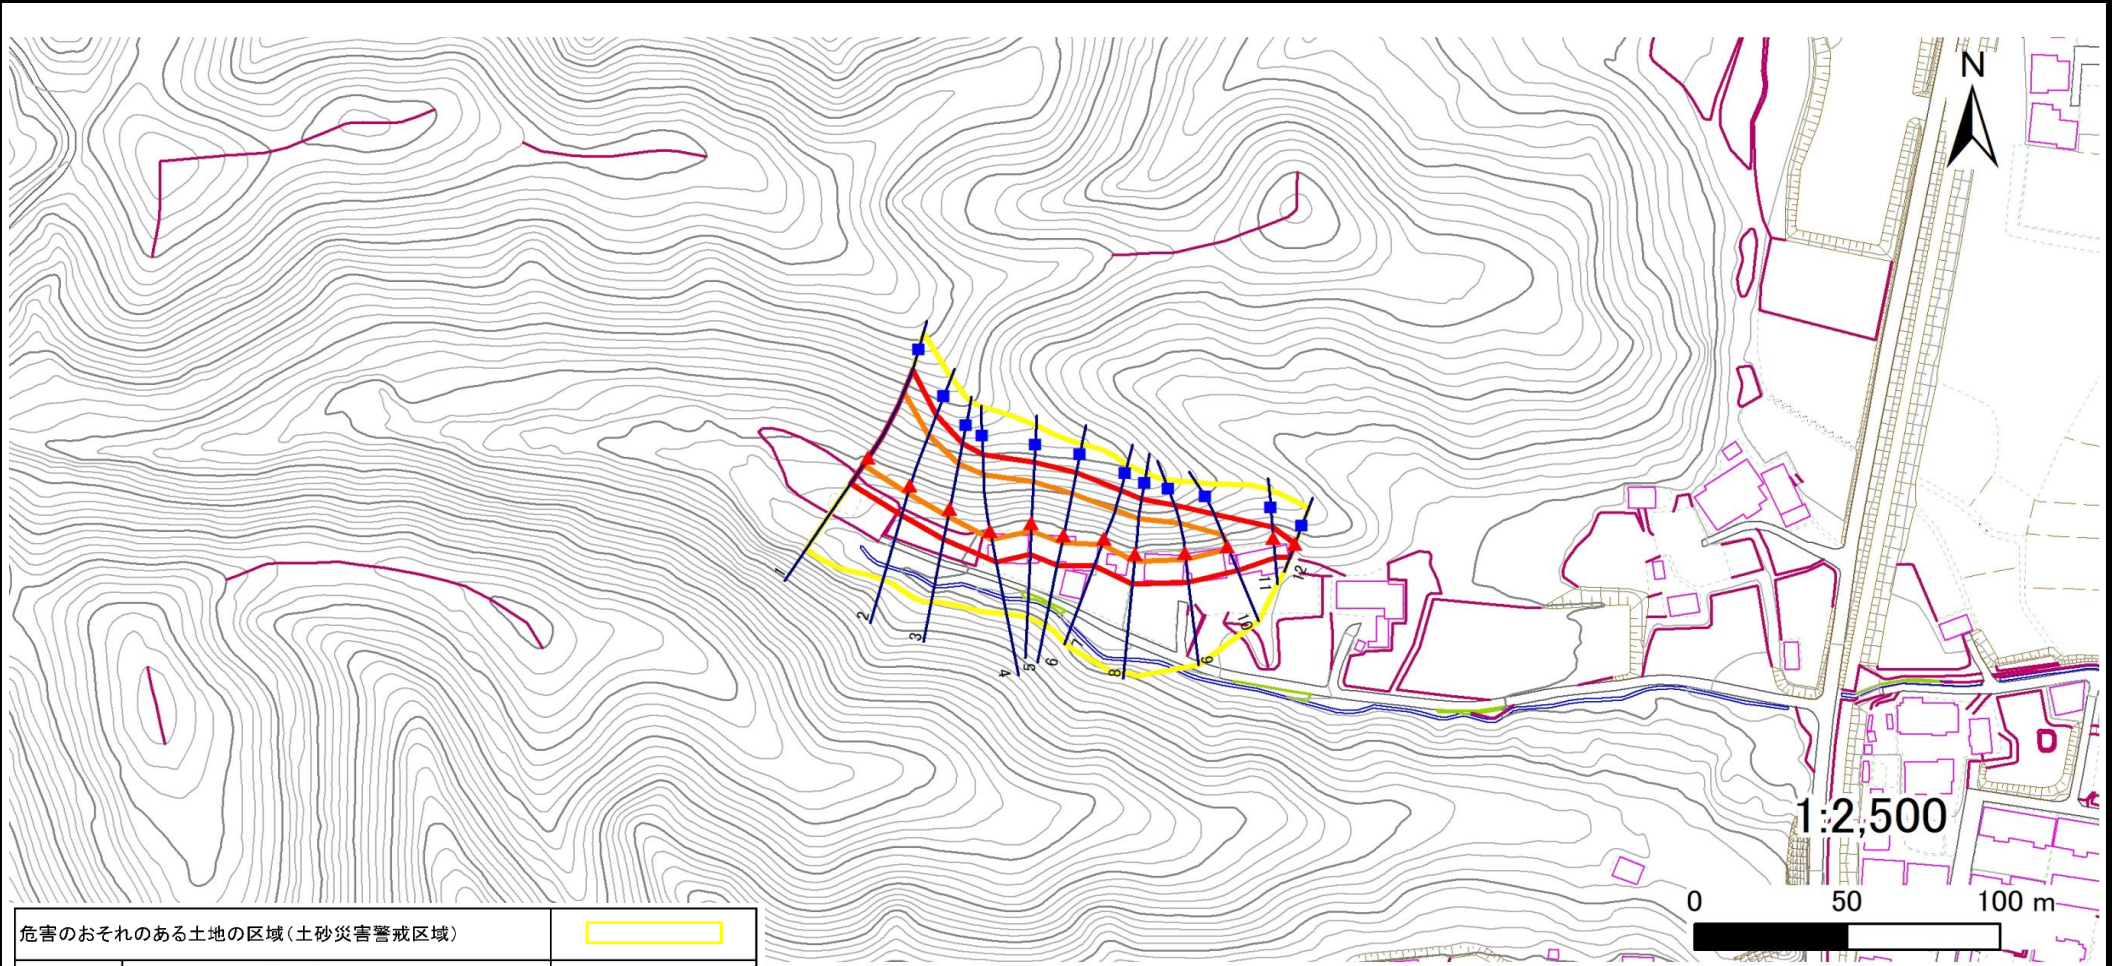
危害のおそれのある土地、著しい危害のおそれのある土地の設定図

| 急傾斜地の位置 | 箇所番号 | N205K1304 | 箇所名 | 西八幡前8 | 所在地 | 気仙沼市西八幡前 |

| 著しい危害のおそれのある土地の区域(土砂災害特別警戒区域) | 土石等の(移動)高さが1m以下の場合、土石等の移動による力が100kN/m <sup>2</sup> を超える区域 |
| | 土石等の堆積の高さが3mを超える区域 |

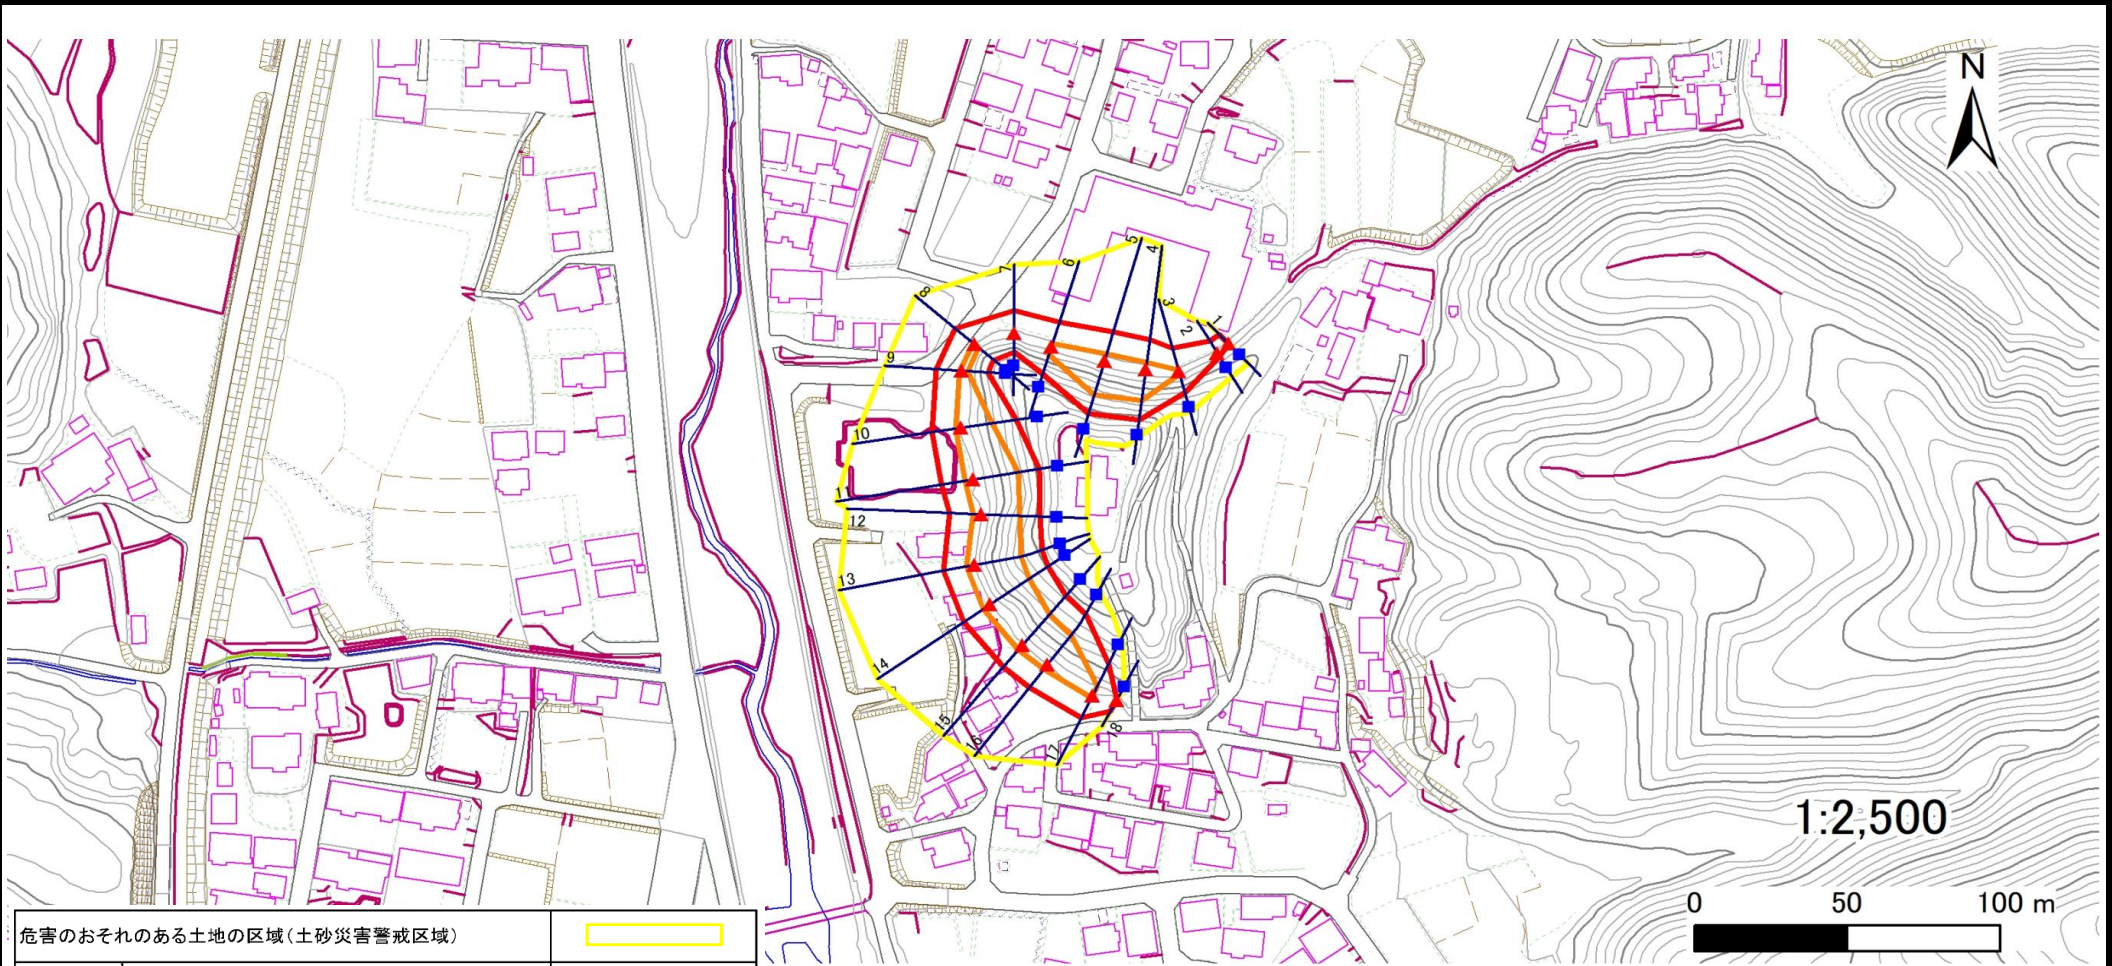
危害のおそれのある土地、著しい危害のおそれのある土地の設定図

| 急傾斜地の位置 | 箇所番号 | N205K1305 | 箇所名 | 東八幡前の24 | 所在地 | 気仙沼市東八幡前 |

| 著しい危害のおそれのある土地の区域(土砂災害特別警戒区域) | 土石等の(移動)高さが1m以下の場合、土石等の移動による力が100kN/m <sup>2</sup> を超える区域 |
| | 土石等の堆積の高さが3mを超える区域 |

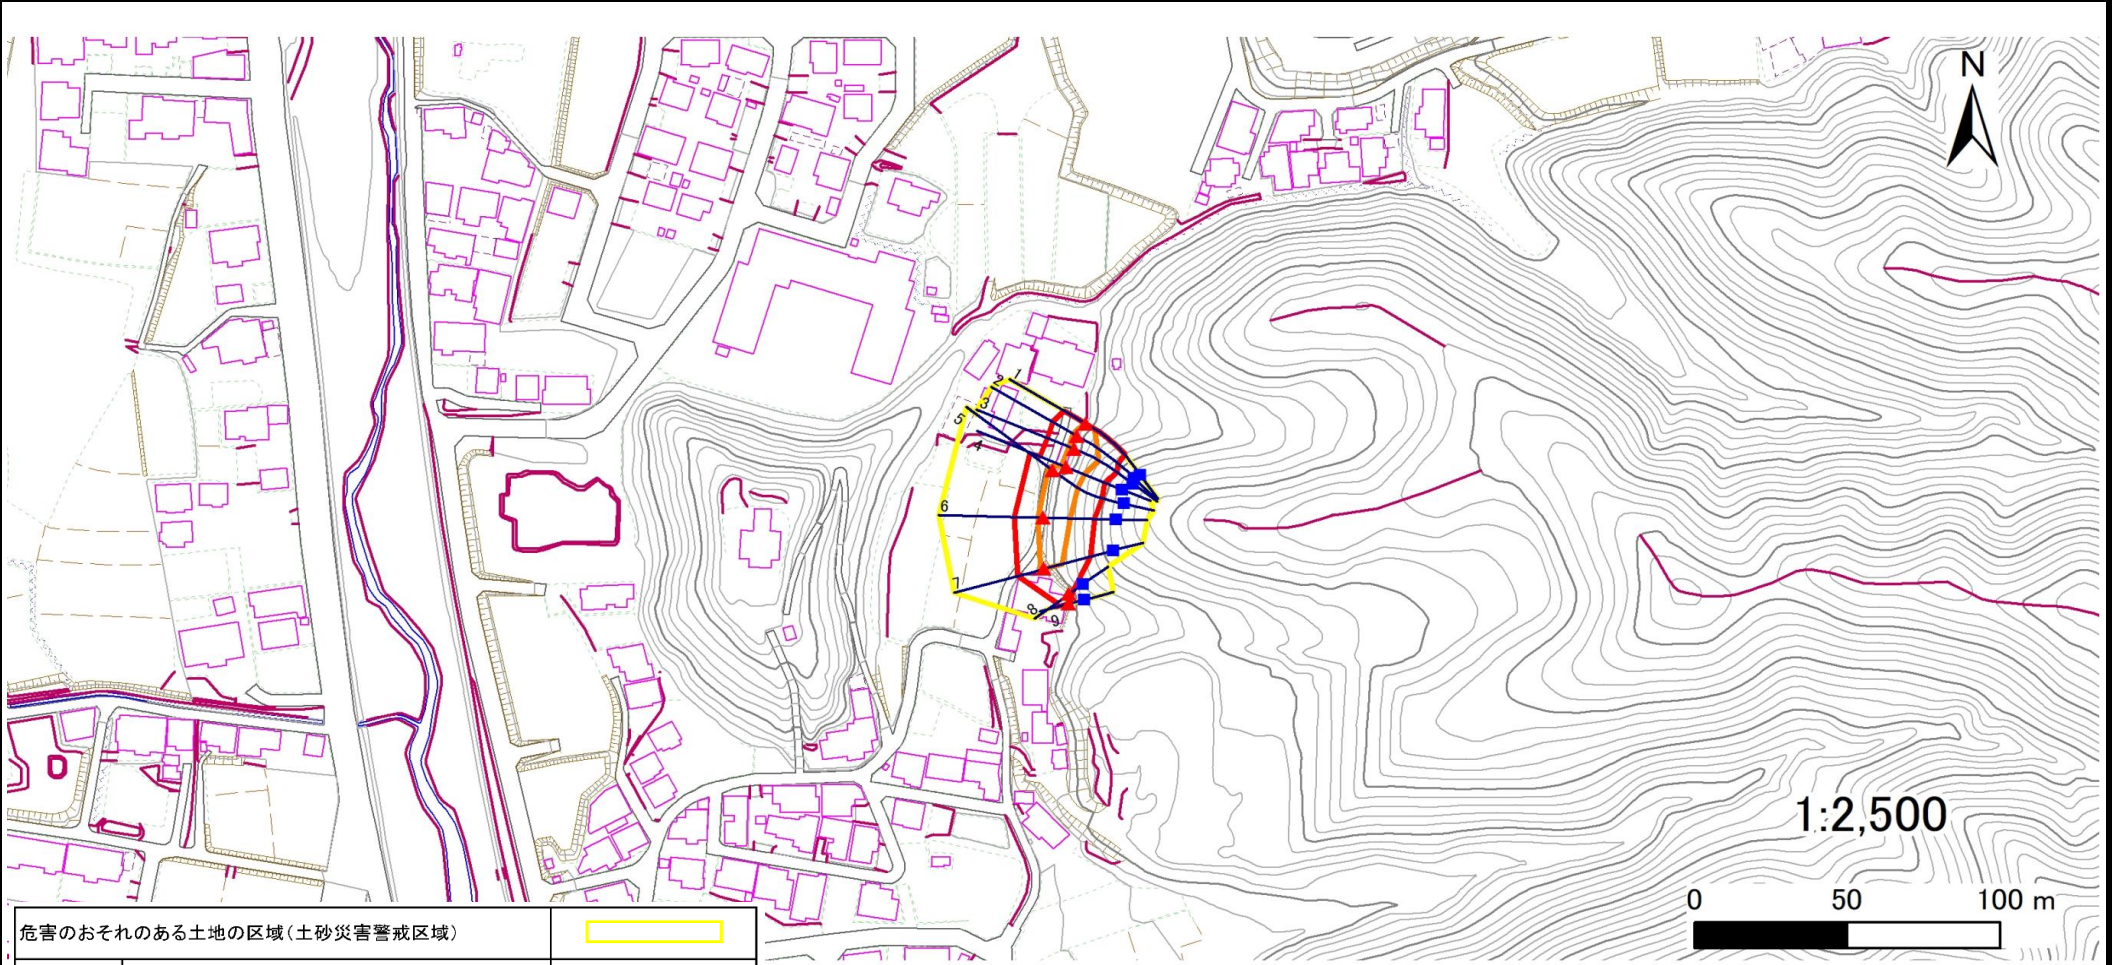
危害のおそれのある土地、著しい危害のおそれのある土地の設定図

| 急傾斜地の位置 | 箇所番号 | N205K1306 | 箇所名 | 東八幡前の25 | 所在地 | 気仙沼市東八幡前 |

| 土石等の(移動)高さが1m以下の場合、土石等の移動による力が100kN/m <sup>2</sup> を超える区域 | |
| 土石等の堆積の高さが3mを超える区域 | |

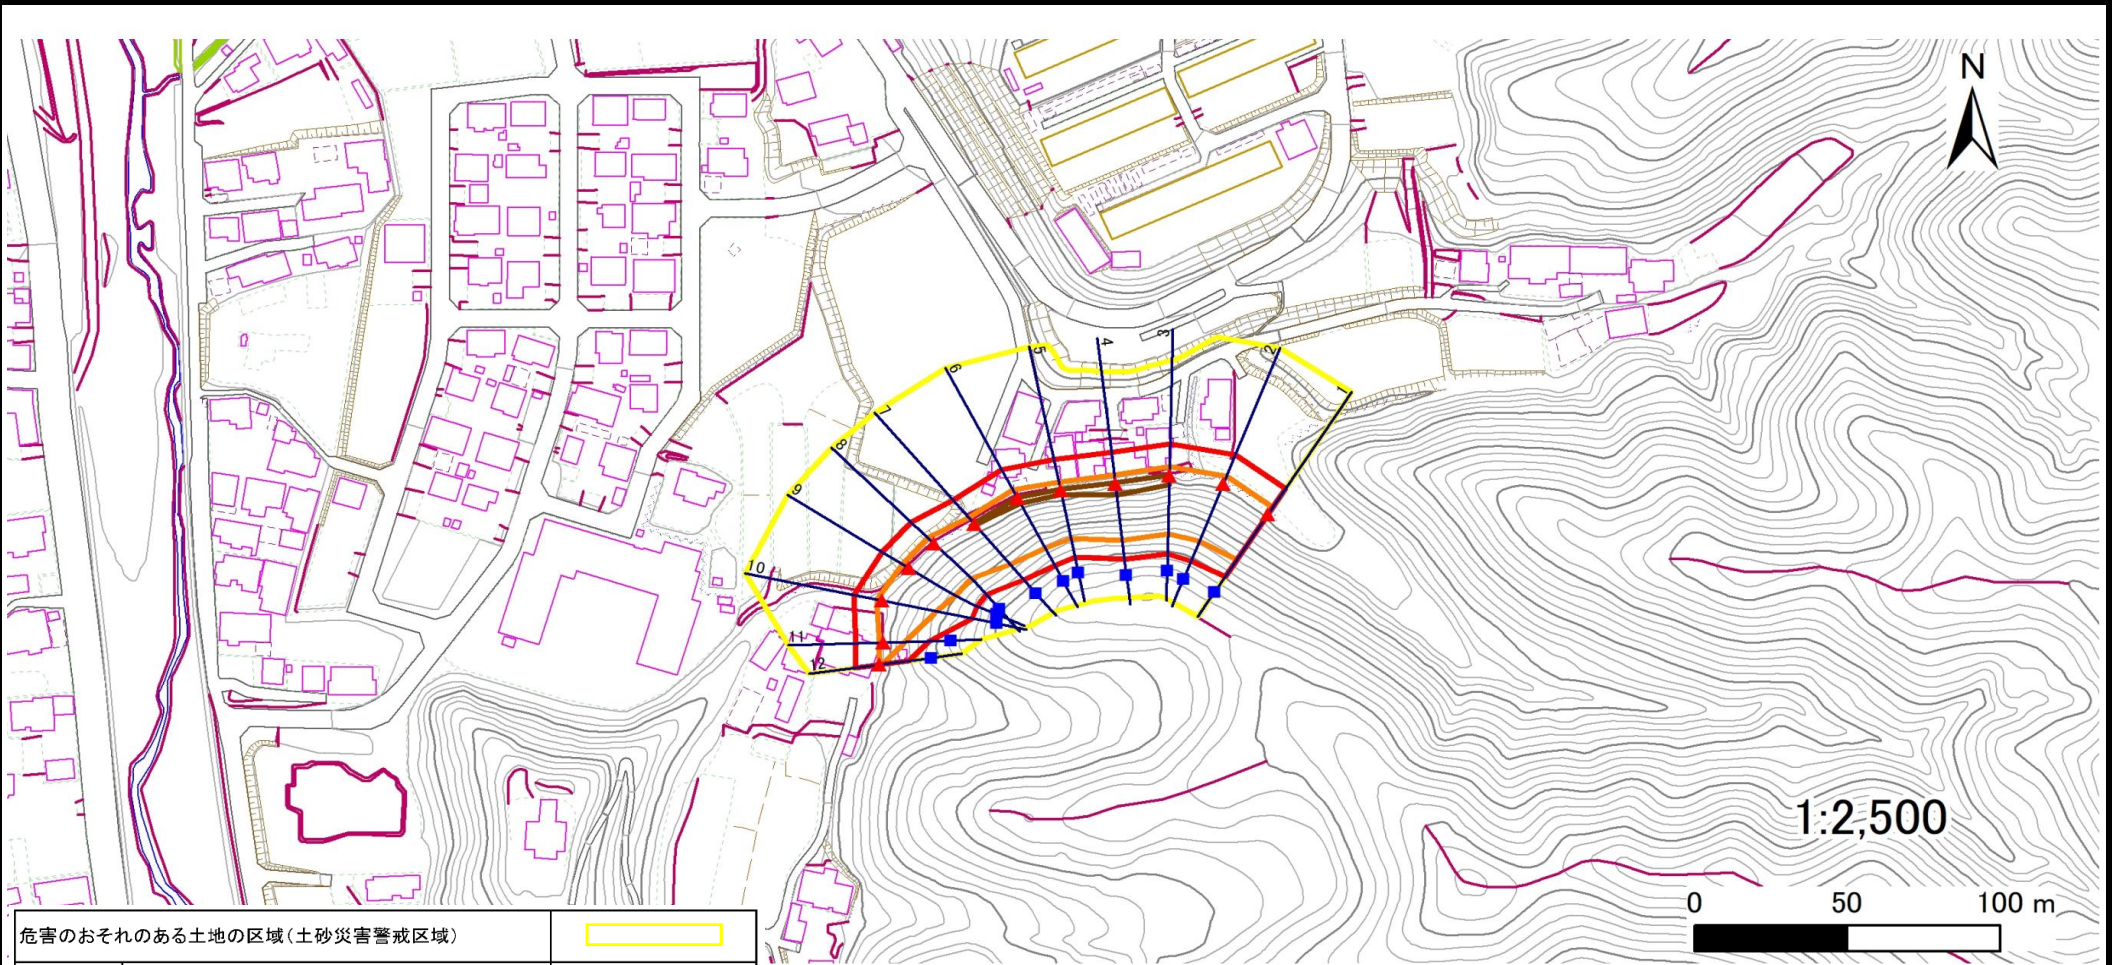
危害のおそれのある土地、著しい危害のおそれのある土地の設定図

| 急傾斜地の位置 | 箇所番号 | N205K1312 | 箇所名 | 東八幡前の26 | 所在地 | 気仙沼市東八幡前 |

| 著しい危害のおそれのある土地の区域(土砂災害特別警戒区域) | 土石等の(移動)高さが1m以下の場合、土石等の移動による力が100kN/m <sup>2</sup> を超える区域 |
| | 土石等の堆積の高さが3mを超える区域 |

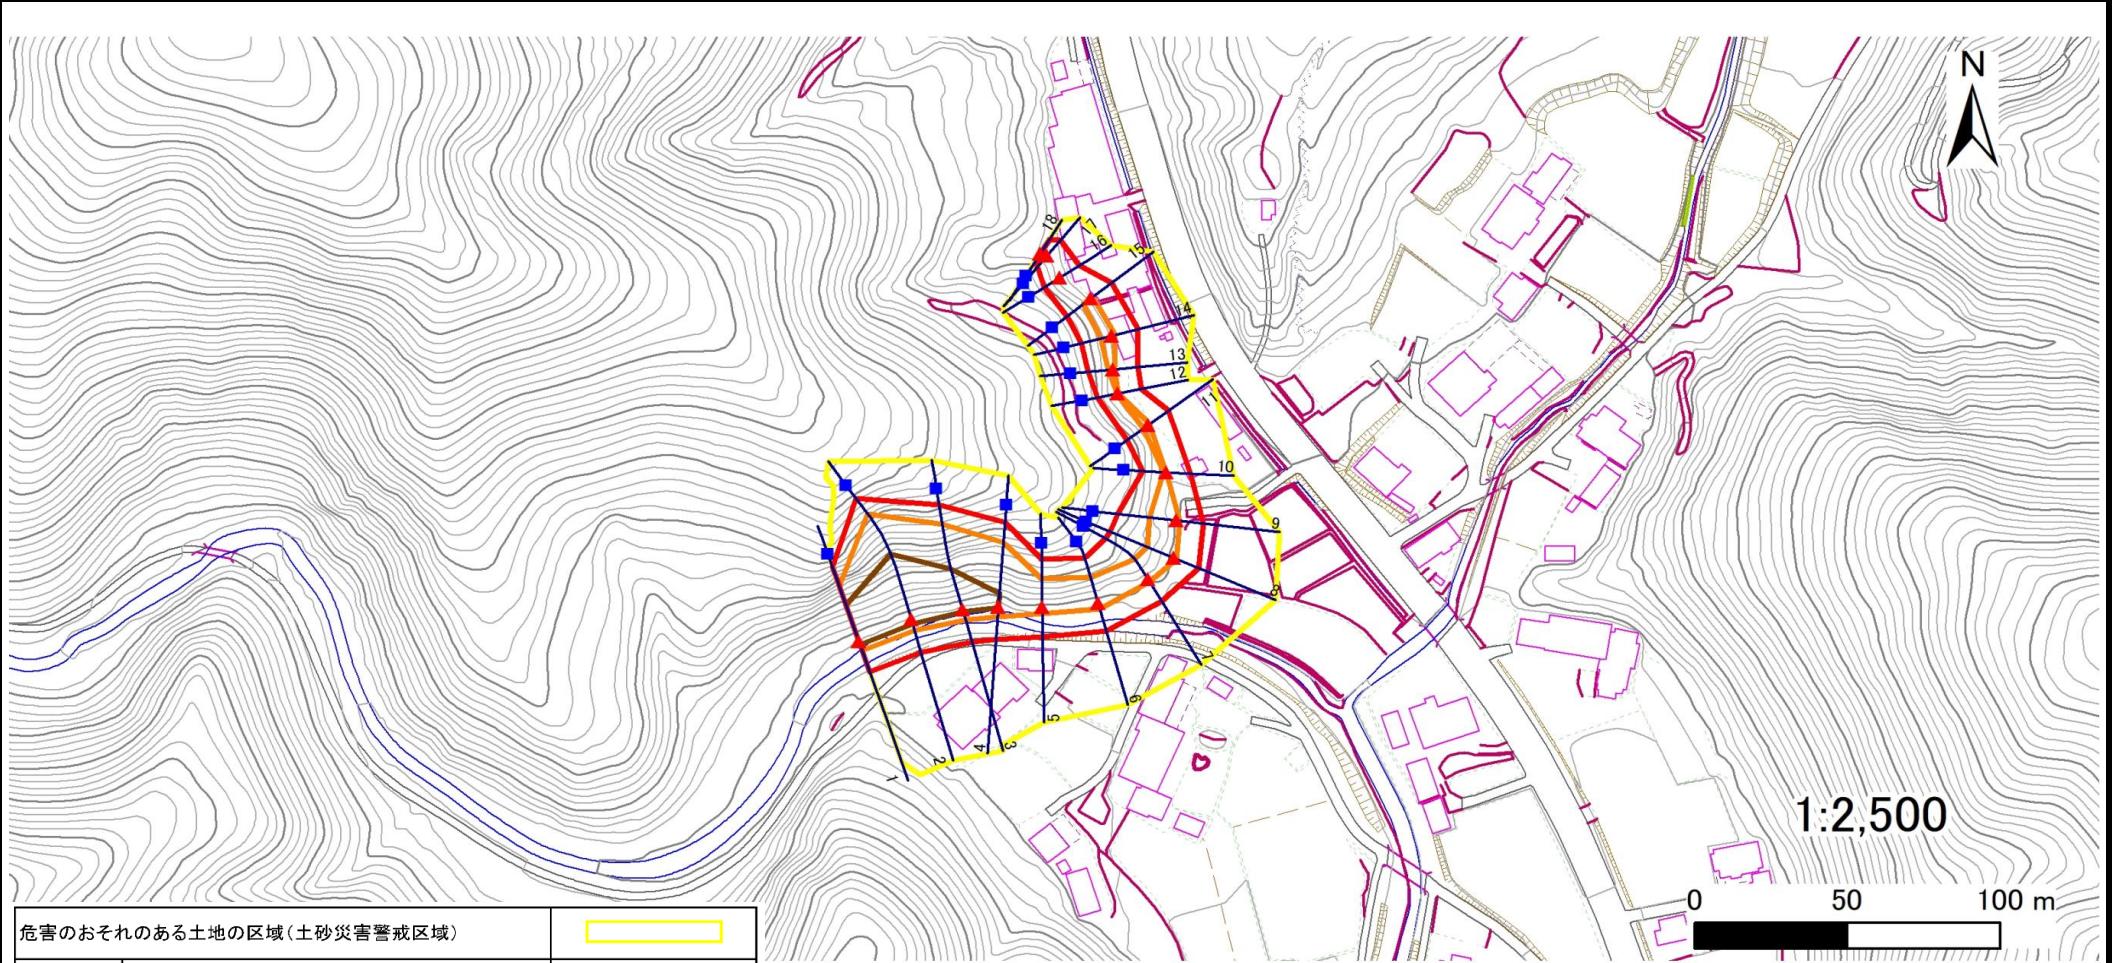
危害のおそれのある土地、著しい危害のおそれのある土地の設定図

| 急傾斜地の位置 | 箇所番号 | N205K1313 | 箇所名 | 内松川の11 | 所在地 | 気仙沼市内松川 |

| 著しい危害のおそれのある土地の区域(土砂災害特別警戒区域) | 土石等の(移動)高さが1m以下の場合、<br>土石等の移動による力が100kN/m <sup>2</sup> を超える区域 |
| | 土石等の堆積の高さが3mを超える区域 |

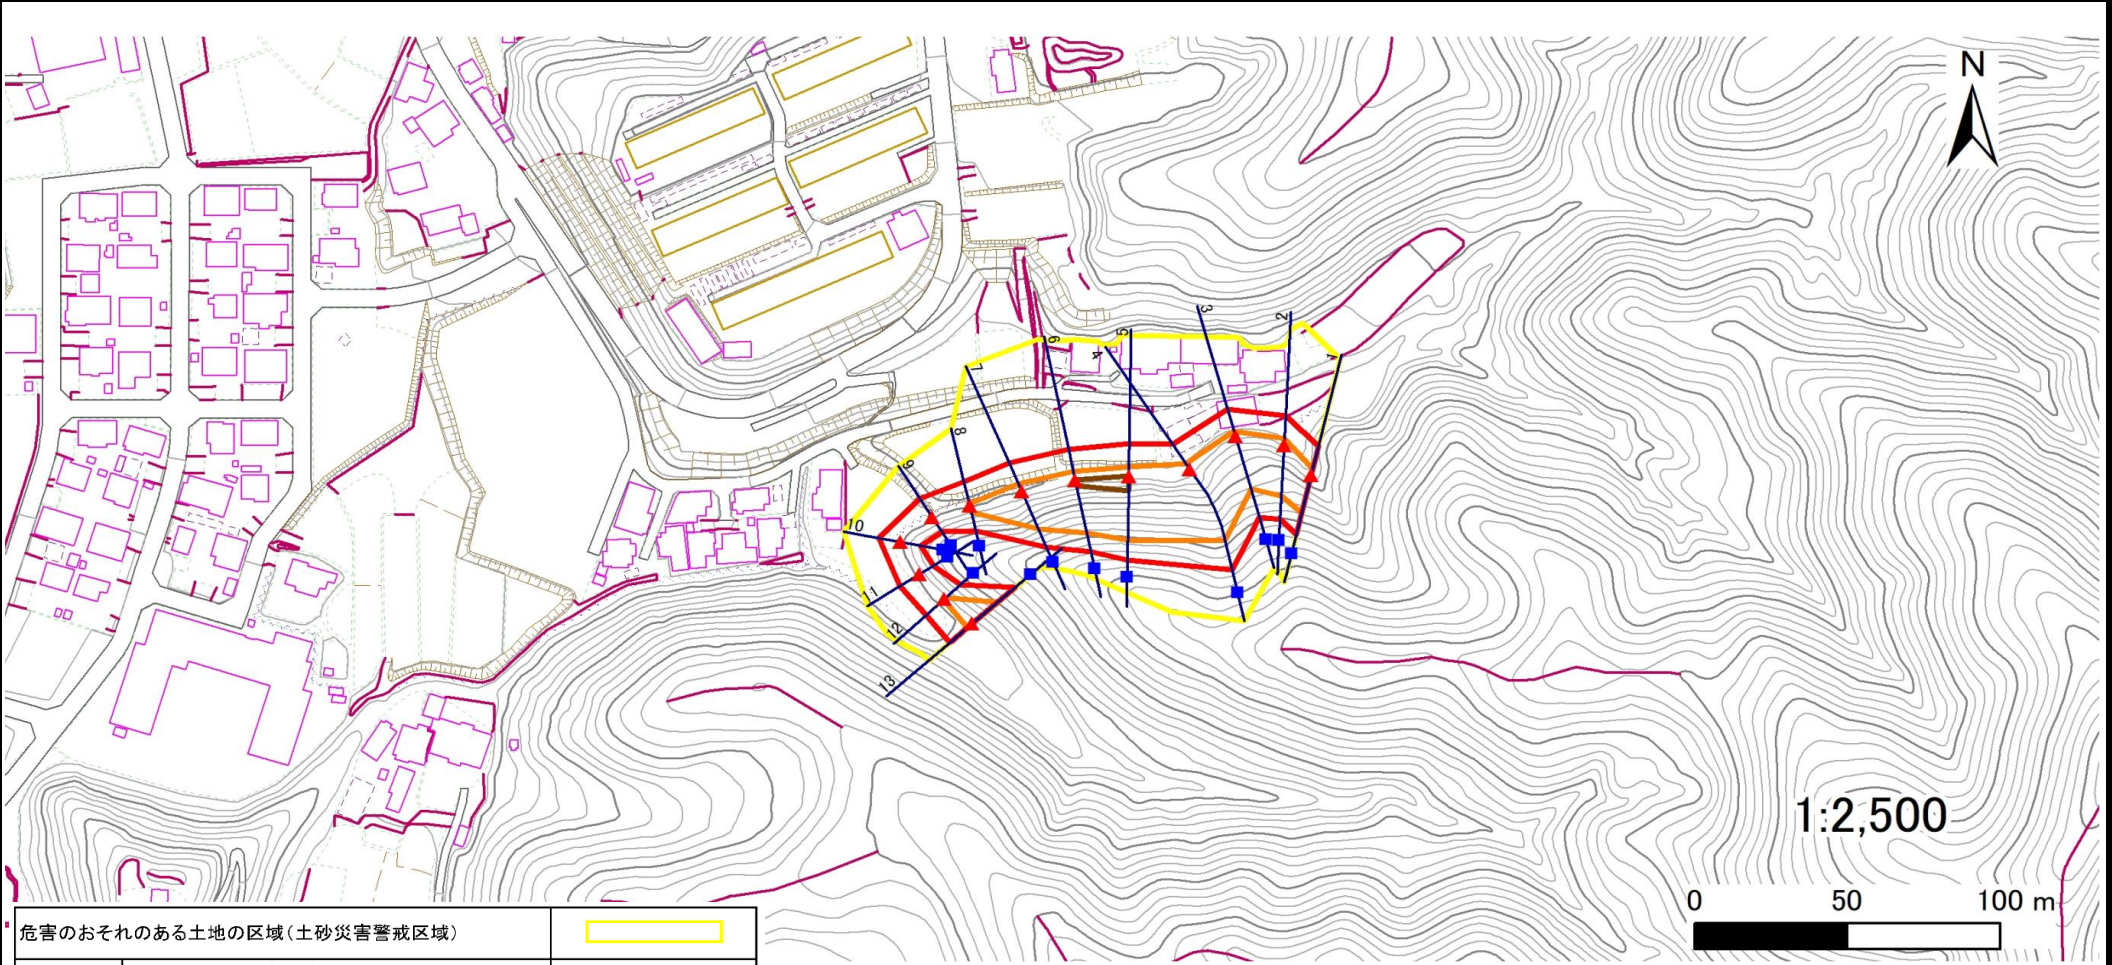
危害のおそれのある土地、著しい危害のおそれのある土地の設定図

| 急傾斜地の位置 | 箇所番号 | N205K1316 | 箇所名 | 東八幡前の27 | 所在地 | 気仙沼市東八幡前 |

| 著しい危害のおそれのある土地の区域(土砂災害特別警戒区域) | 土砂等の(移動)高さが1m以下の場合、土砂等の移動による力が100kN/m <sup>2</sup> を超える区域 |
| | 土砂等の堆積の高さが3mを超える区域 |

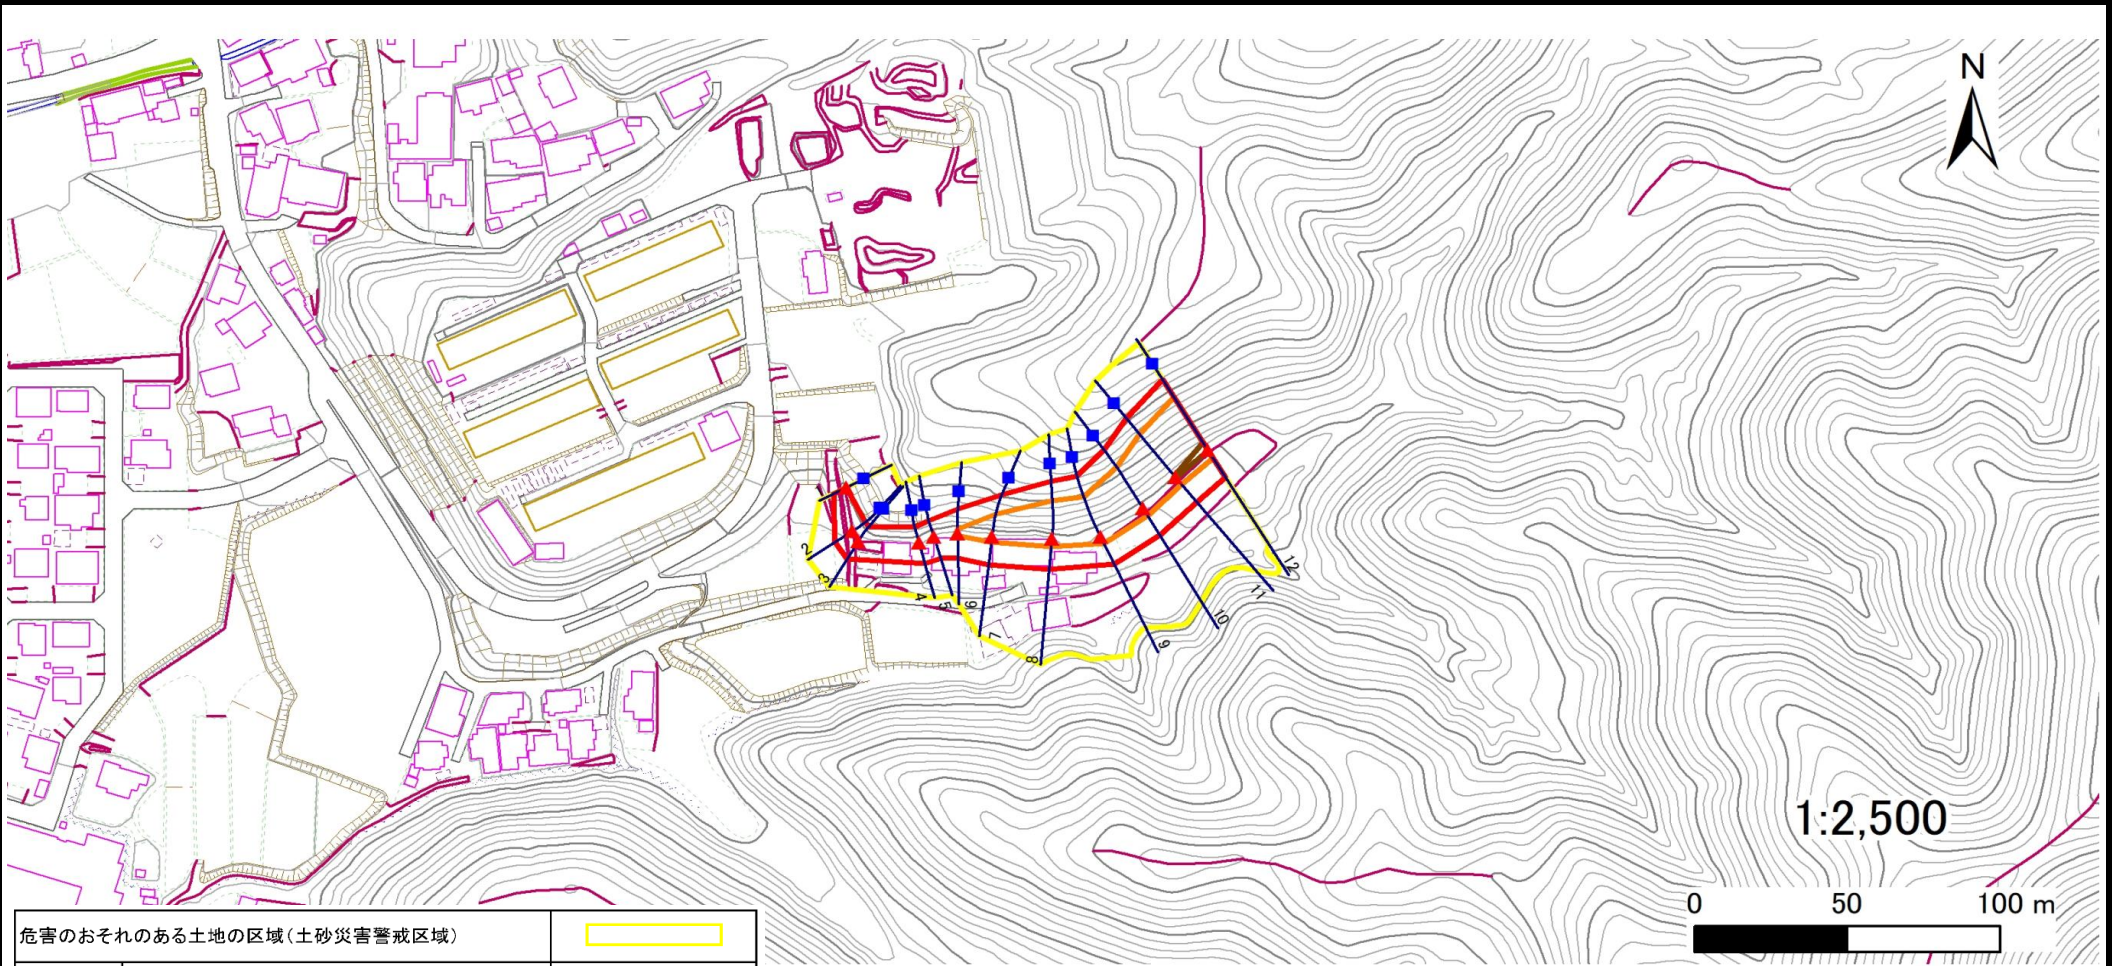
危害のおそれのある土地、著しい危害のおそれのある土地の設定図

| 急傾斜地の位置 | 箇所番号 | N205K1318 | 箇所名 | 東八幡前の28 | 所在地 | 気仙沼市東八幡前 |

| 土石等の(移動)高さが1m以下の場合、土石等の移動による力が100kN/m <sup>2</sup> を超える区域 | |
| 土石等の堆積の高さが3mを超える区域 | |
