土砂災害警戒区域等の指定の告示に係る図書(その1)

自然現象の種類	急傾斜地の崩壊
箇所番号	N205K1319
箇所名	下八瀬の23
所在地	気仙沼市下八瀬
調査機関	宮城県気仙沼土木事務所

危害のおそれのある土地、著しい危害のおそれのある土地の設定図

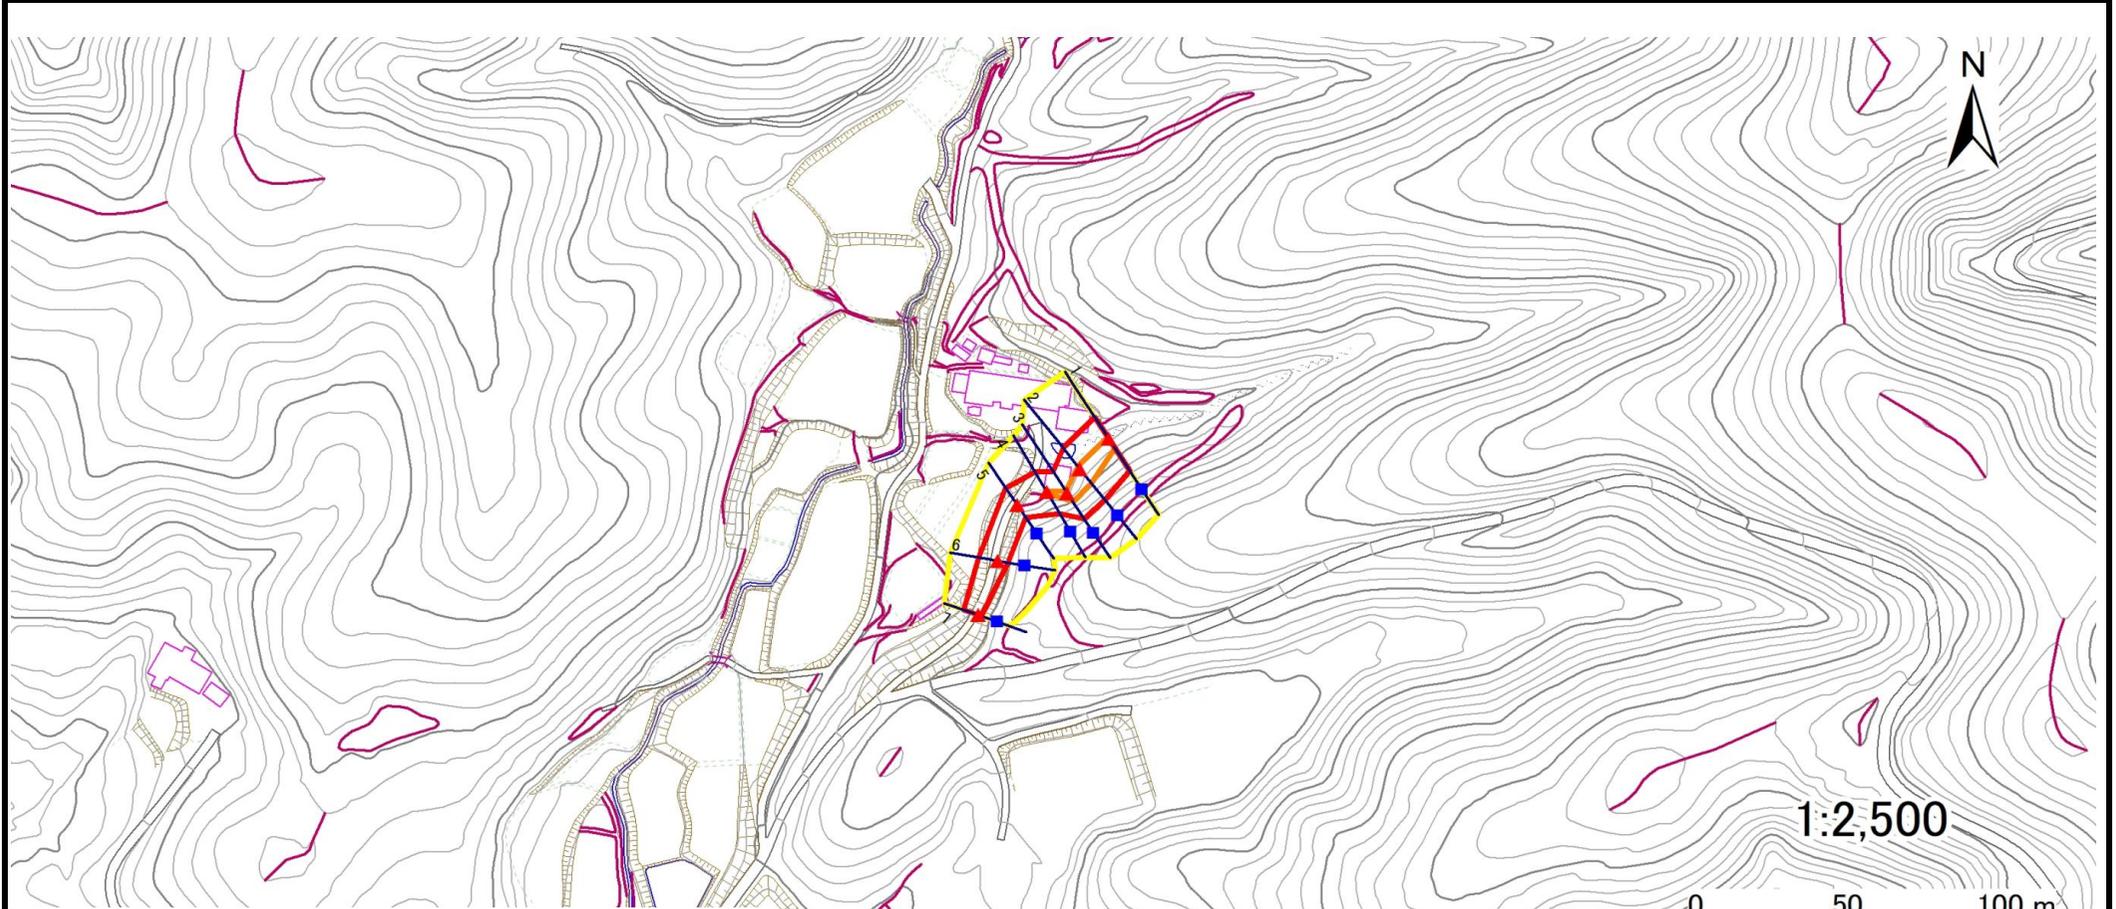
危害のおそれのある土地の区域(土砂災害警戒区域)		
著しい危害のおそれのある土地の区域(土砂災害特別警戒区域)	土石等の(移動)高さが1m以下の場合、土石等の移動による力が100kN/m ² を超える区域	
	土石等の堆積の高さが3mを超える区域	
	それ以外の区域

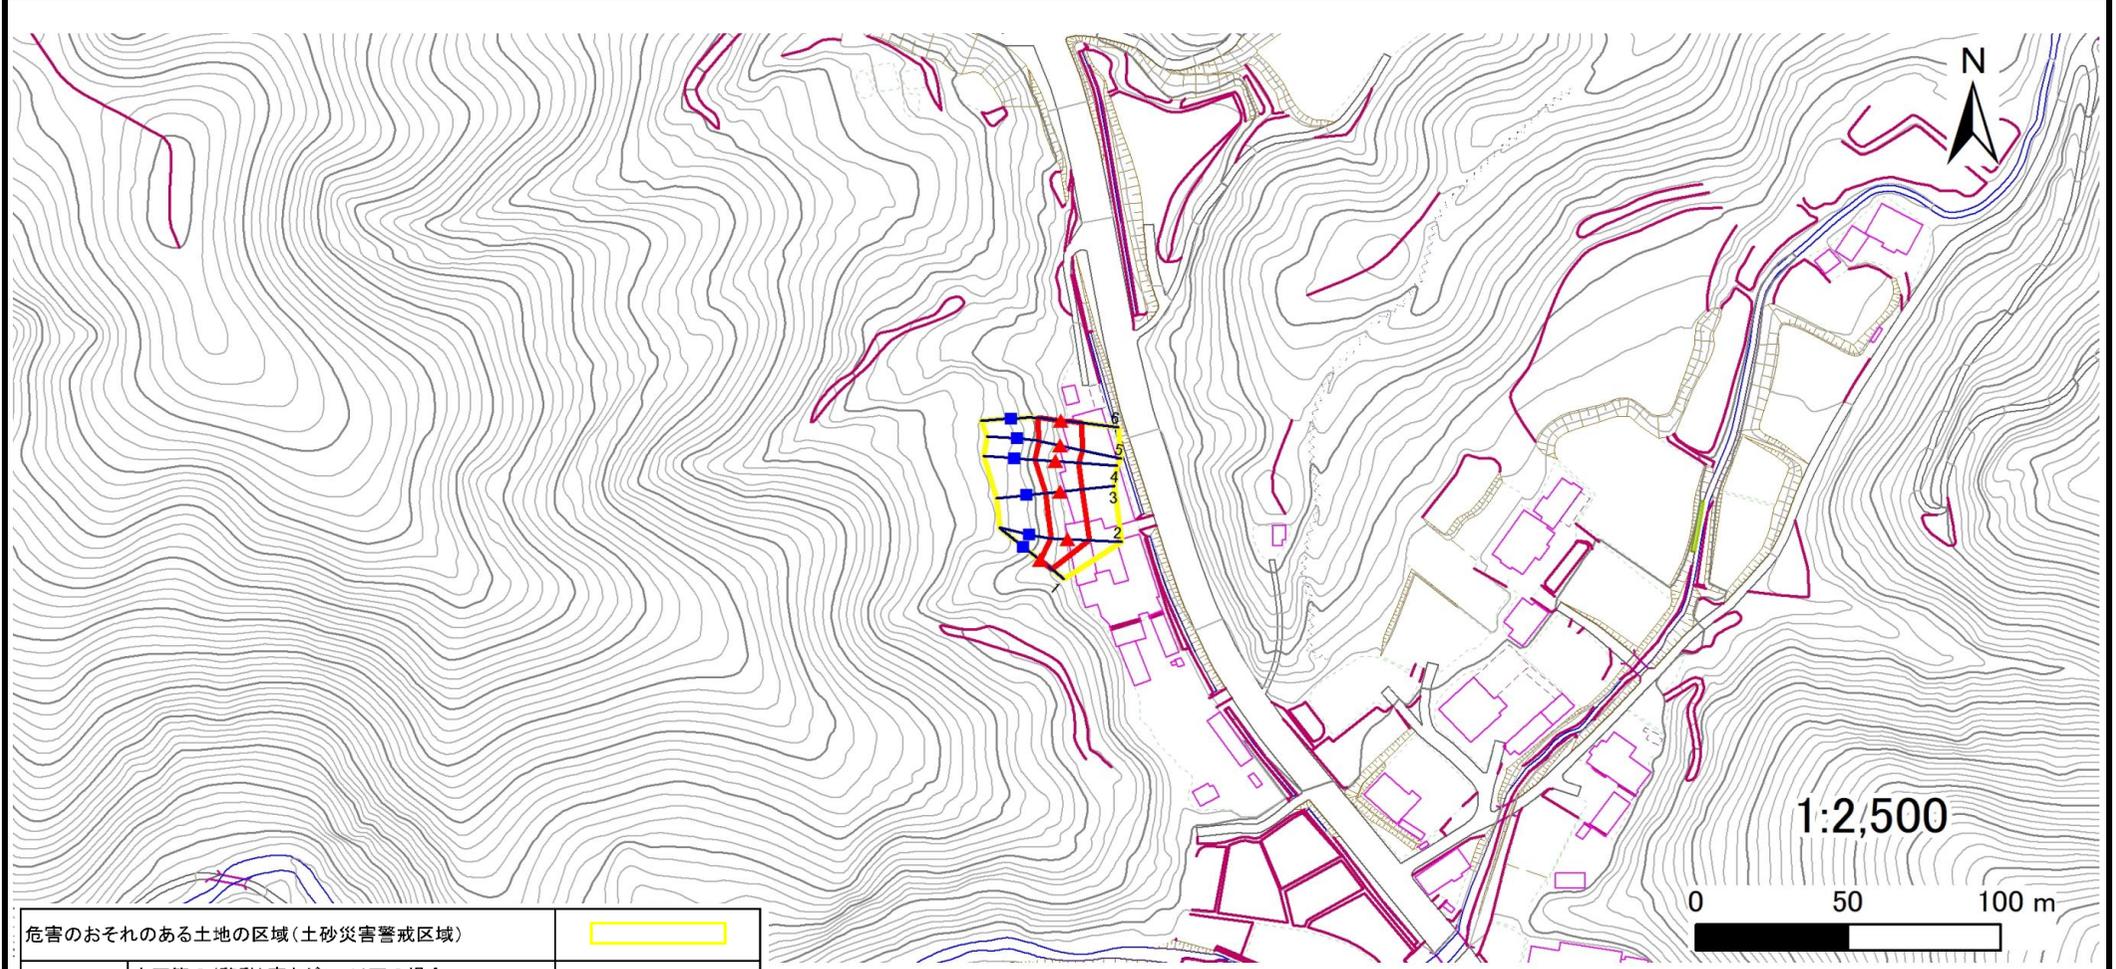
危害のおそれのある土地、著しい危害のおそれのある土地の設定図

危害のおそれのある土地の区域(土砂災害警戒区域)	
著しい危害のおそれのある土地の区域(土砂災害特別警戒区域)	土石等の(移動)高さが1m以下の場合、土石等の移動による力が100kN/m ² を超える区域
	土石等の堆積の高さが3mを超える区域
	それ以外の区域

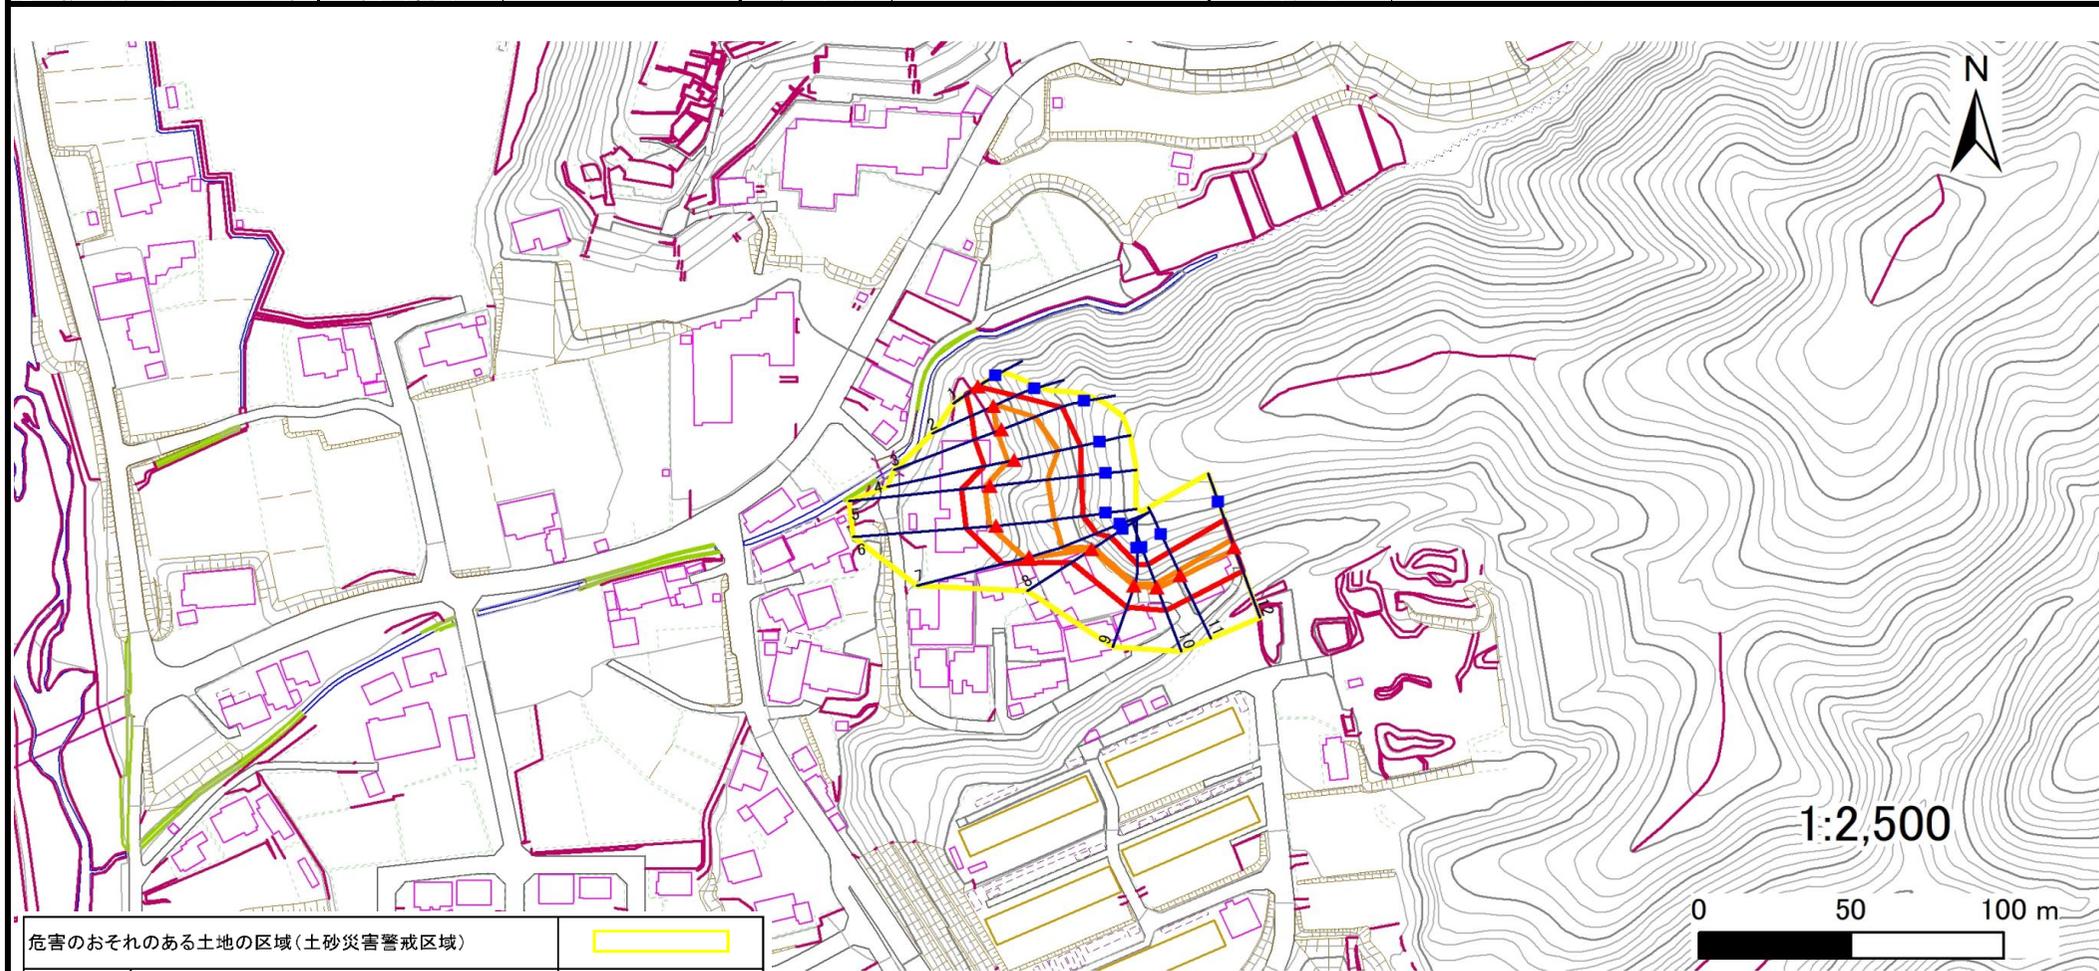
危害のおそれのある土地、著しい危害のおそれのある土地の設定図

危害のおそれのある土地の区域(土砂災害警戒区域)	
著しい危害のおそれのある土地の区域(土砂災害特別警戒区域)	土石等の(移動)高さが1m以下の場合、土石等の移動による力が100kN/m ² を超える区域
	土石等の堆積の高さが3mを超える区域
	それ以外の区域

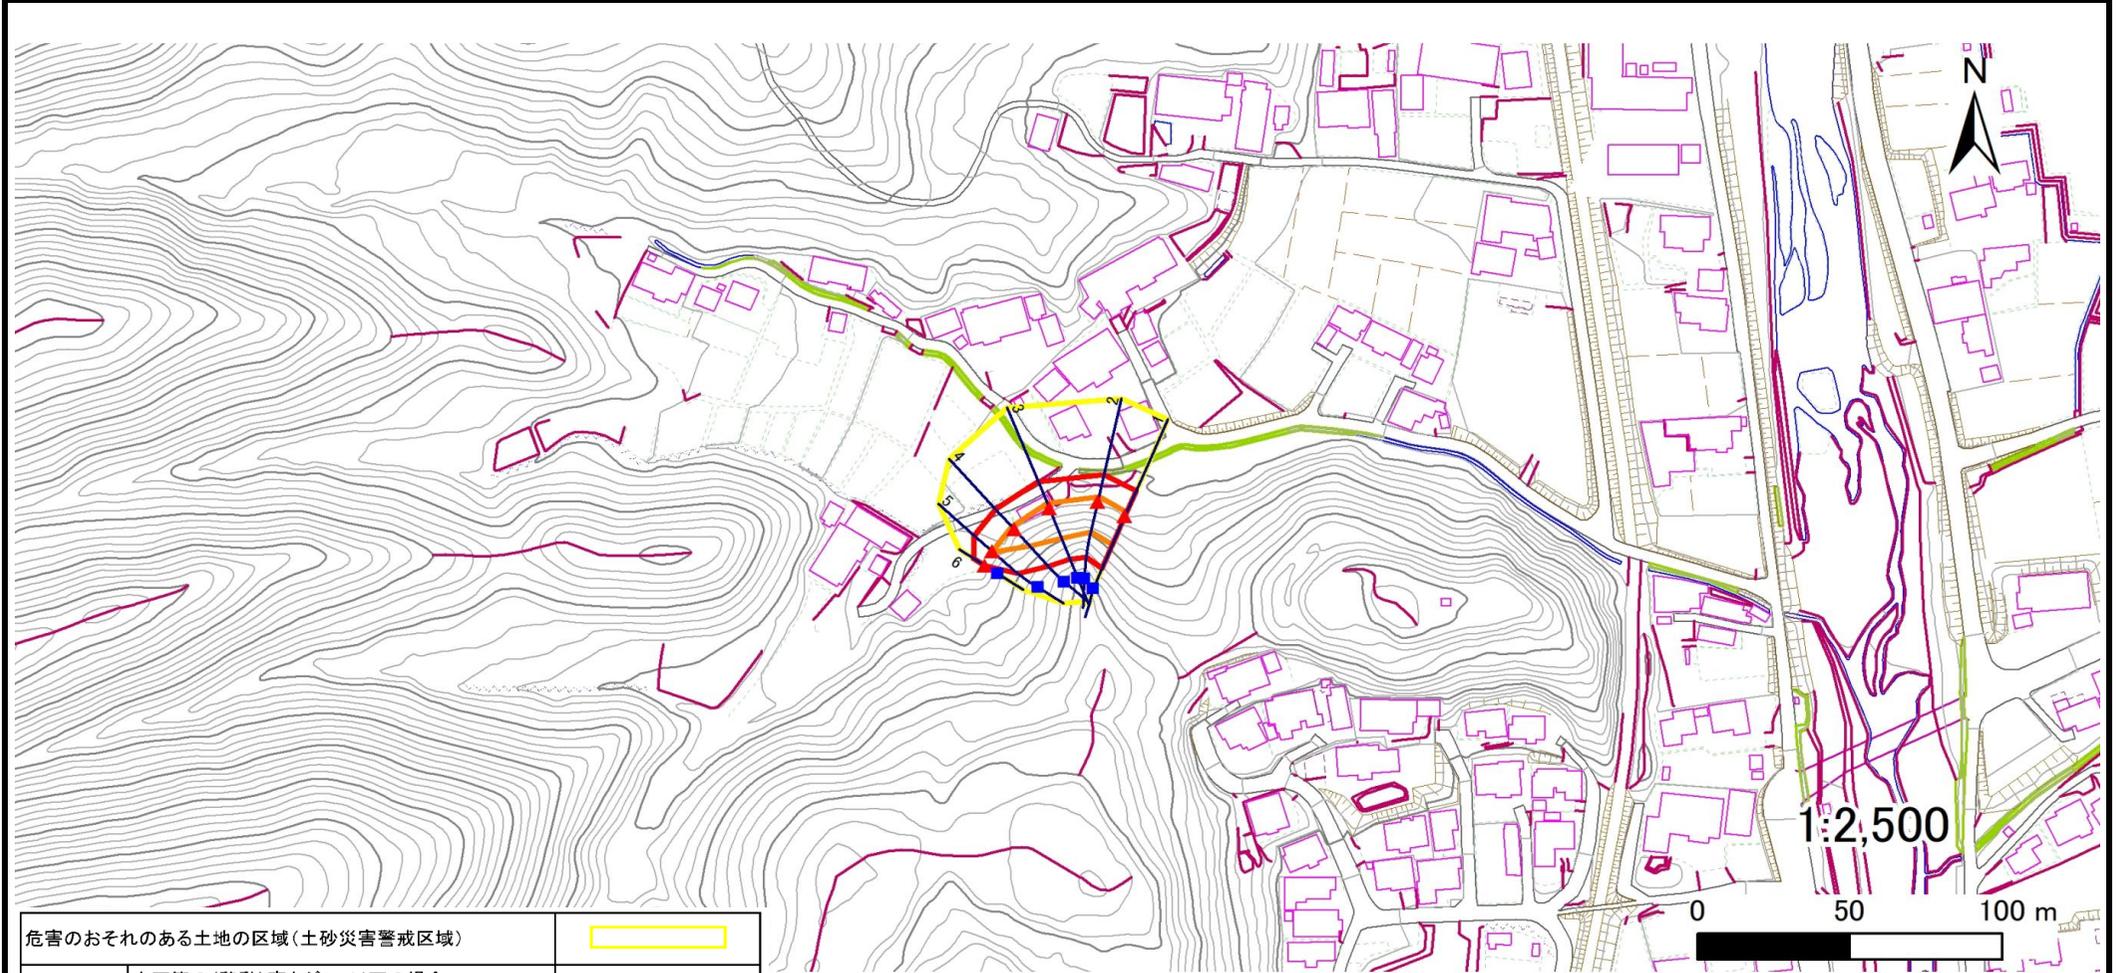
危害のおそれのある土地、著しい危害のおそれのある土地の設定図

危害のおそれのある土地の区域(土砂災害警戒区域)	
著しい危害のおそれのある土地の区域(土砂災害特別警戒区域)	土石等の(移動)高さが1m以下の場合、土石等の移動による力が100kN/m ² を超える区域
	土石等の堆積の高さが3mを超える区域
	それ以外の区域

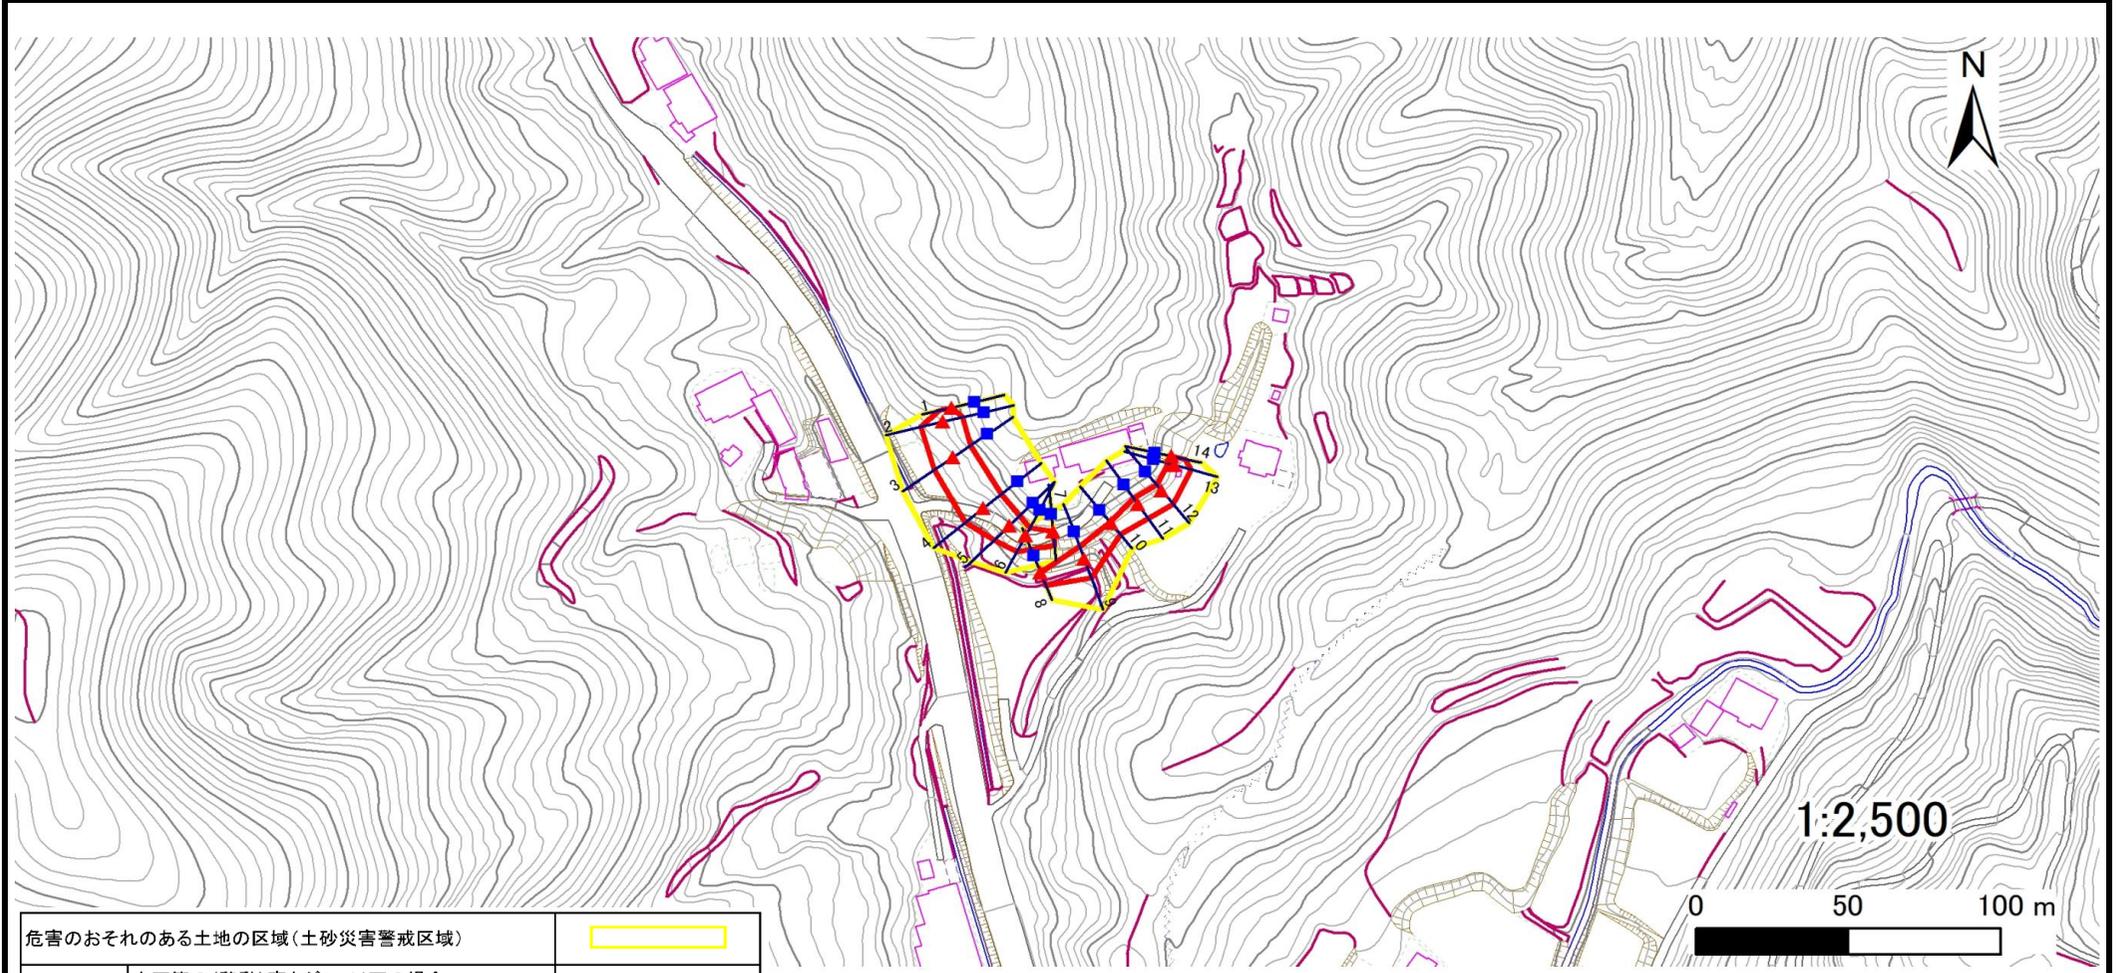
危害のおそれのある土地、著しい危害のおそれのある土地の設定図

危害のおそれのある土地の区域(土砂災害警戒区域)	
著しい危害のおそれのある土地の区域(土砂災害特別警戒区域)	土石等の(移動)高さが1m以下の場合、土石等の移動による力が100kN/m ² を超える区域
	土石等の堆積の高さが3mを超える区域
	それ以外の区域

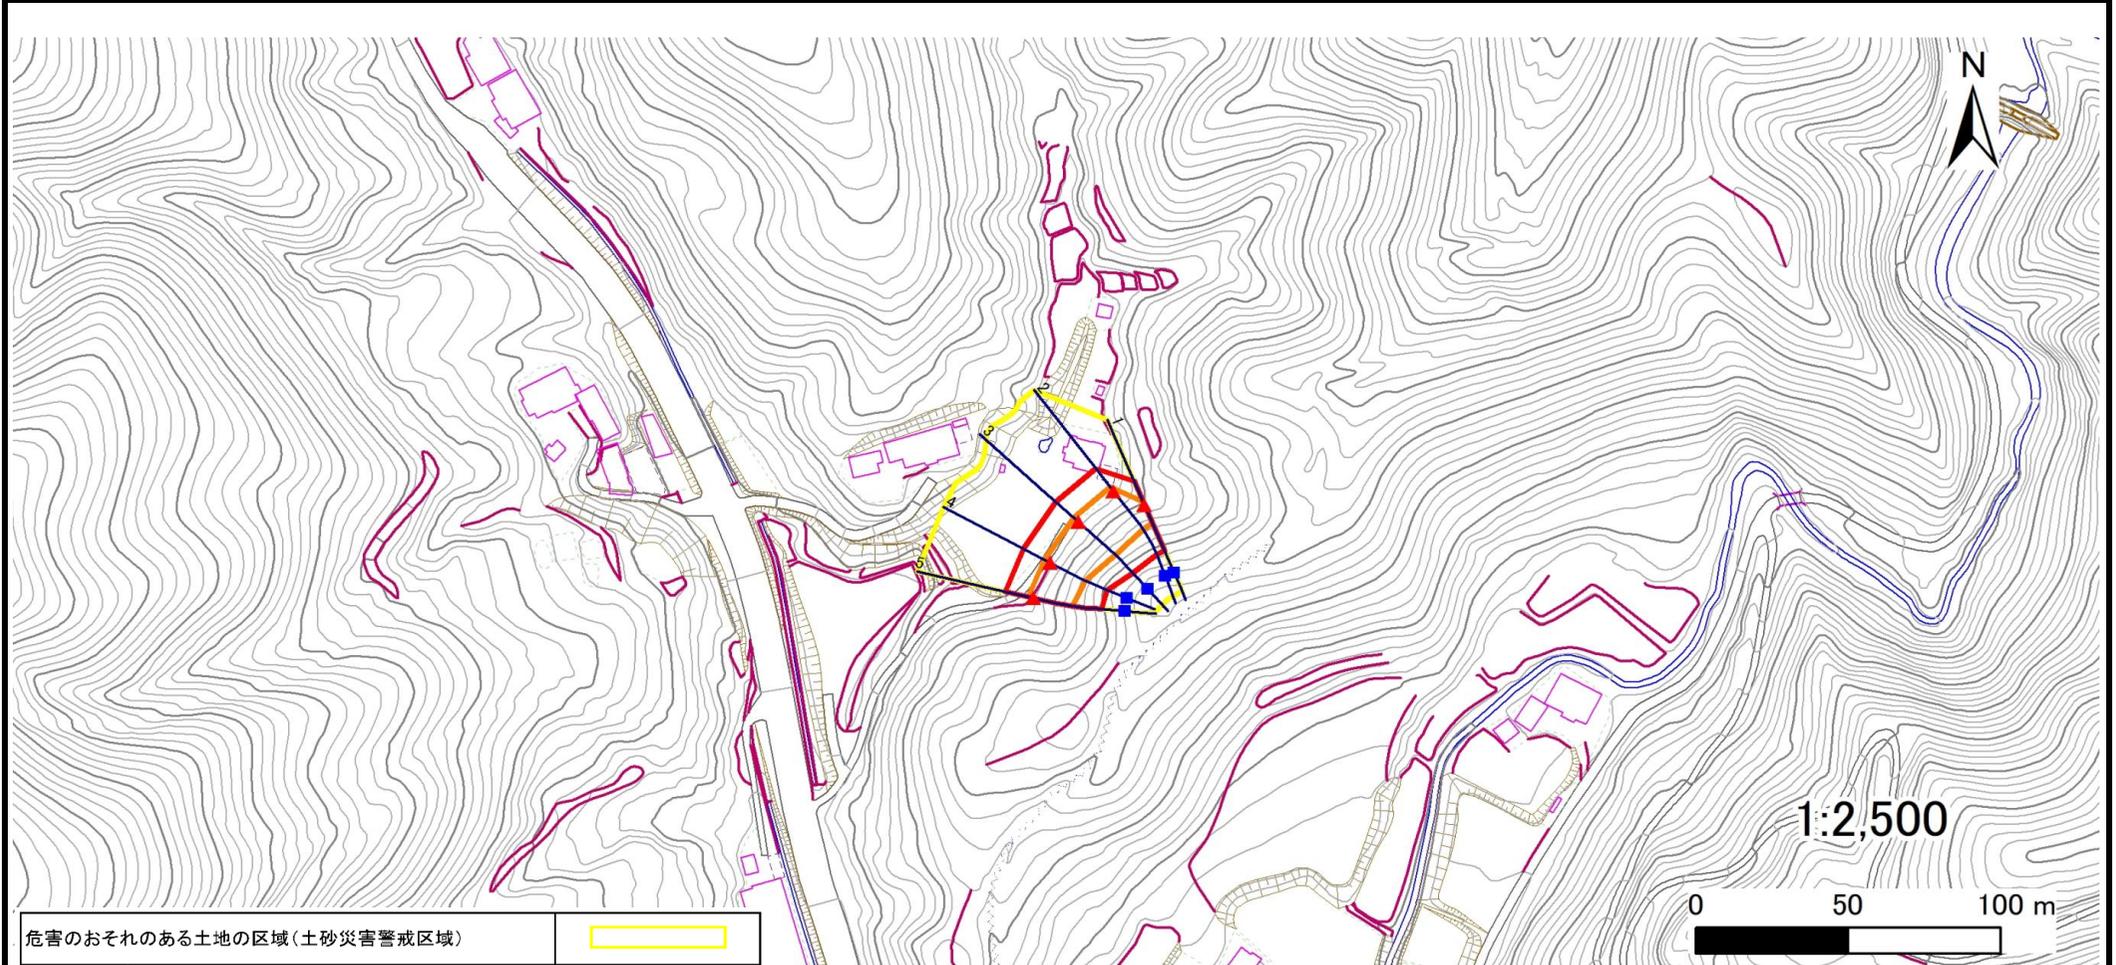
危害のおそれのある土地、著しい危害のおそれのある土地の設定図

危害のおそれのある土地の区域(土砂災害警戒区域)	[Yellow box]
著しい危害のおそれのある土地の区域(土砂災害特別警戒区域)	[Orange box]
	[Red box]
それ以外の区域	[Pink box]
