# 土砂災害警戒区域等の指定の告示に係る図書(その1)

自然現象の種類	急傾斜地の崩壊
箇所番号	N606K0336
箇所名	小森3
所在地	本吉郡南三陸町志津川字小森
調査機関	宮城県気仙沼土木事務所

危害のおそれのある土地、著しい危害のおそれのある土地の設定図

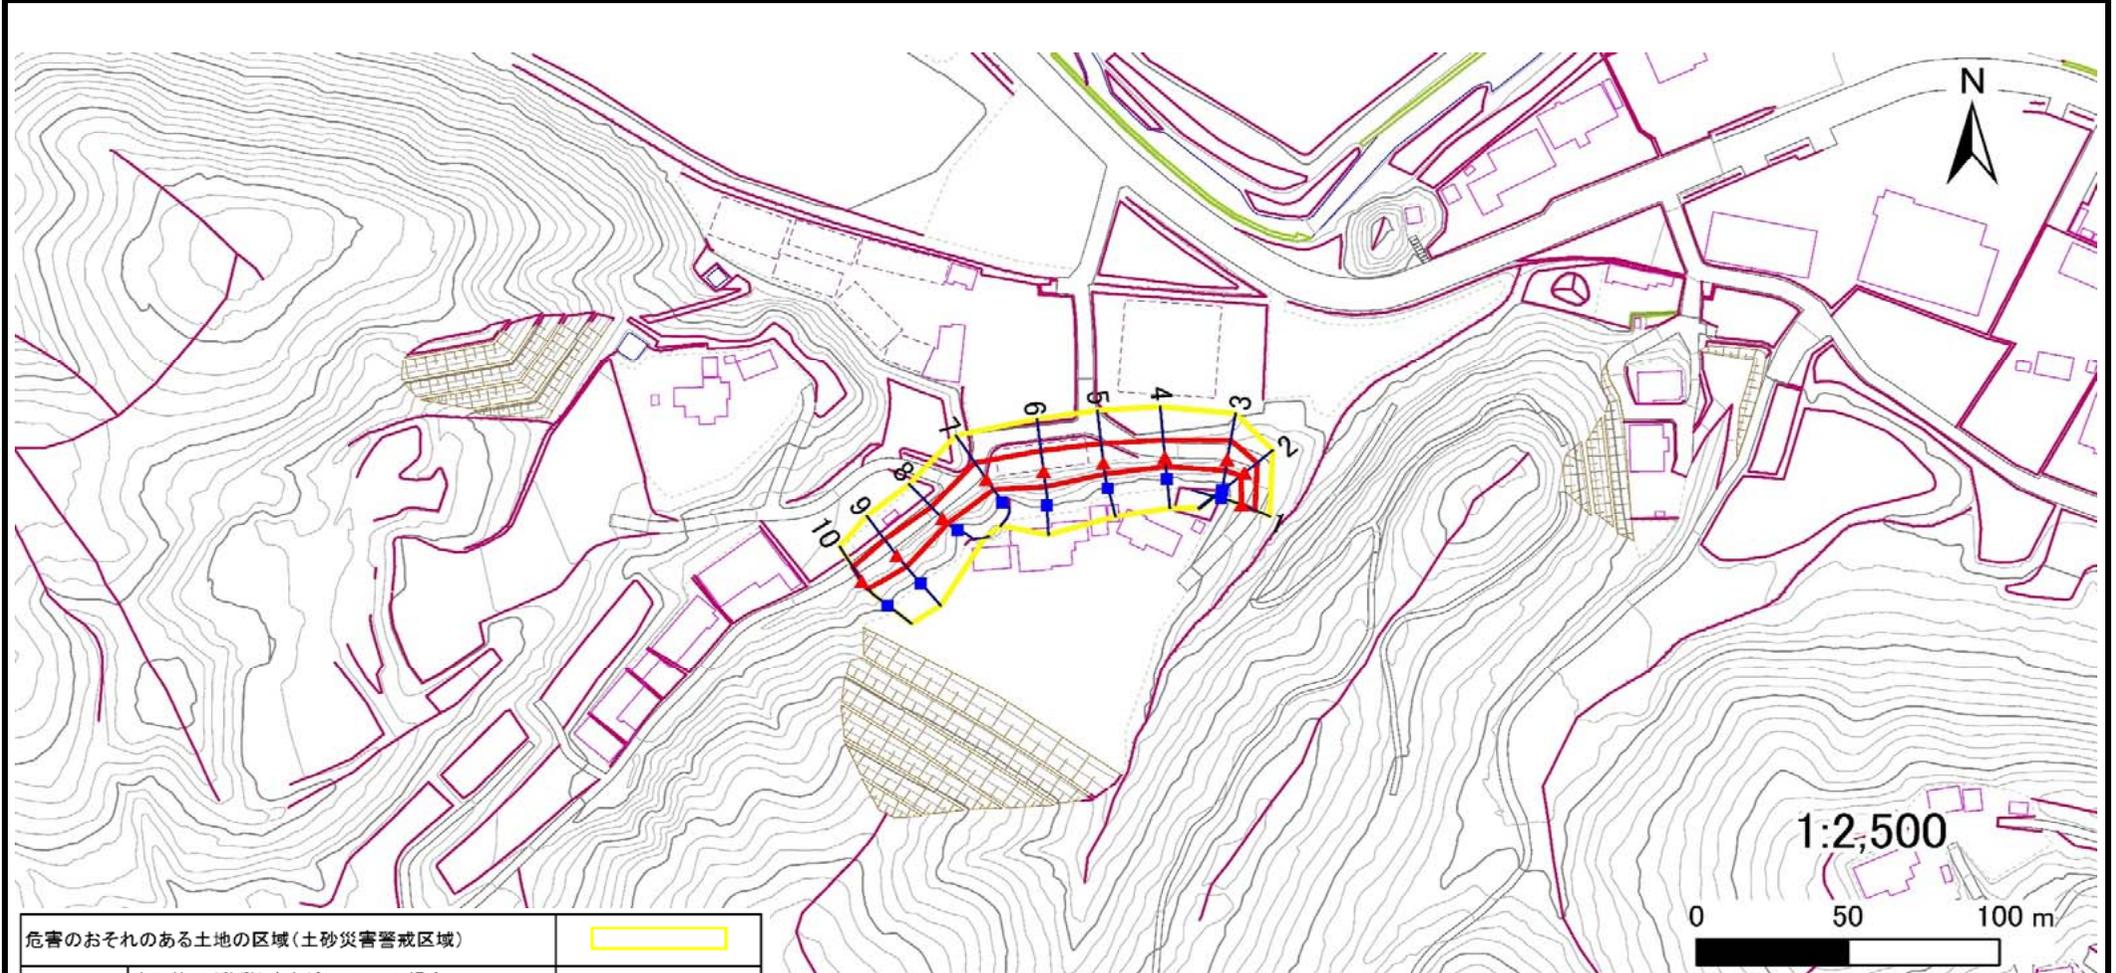
危害のおそれのある土地の区域(土砂災害警戒区域)		
著しい危害のおそれのある土地の区域(土砂災害特別警戒区域)	土石等の(移動)高さが1m以下の場合、土石等の移動による力が100kN/m <sup>2</sup> を超える区域	
	土石等の堆積の高さが3mを超える区域	
それ以外の区域

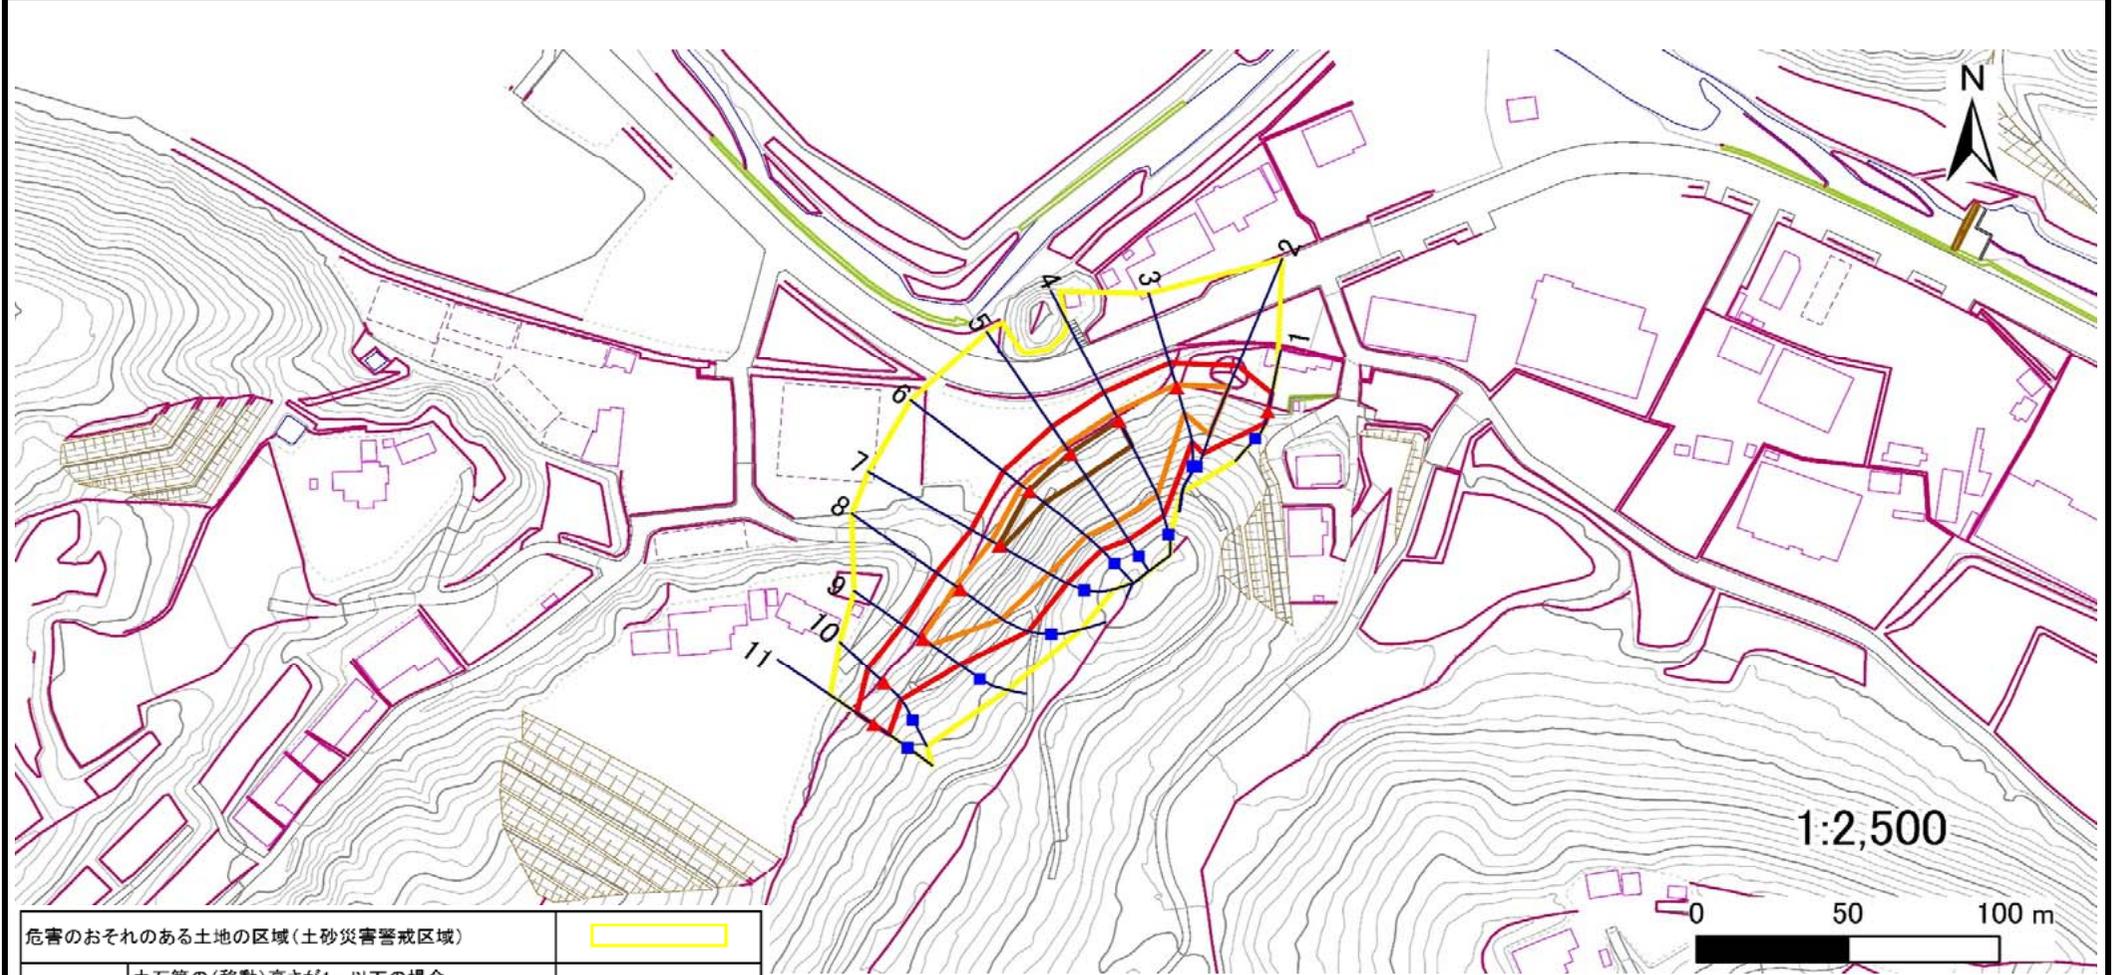
危害のおそれのある土地、著しい危害のおそれのある土地の設定図

危害のおそれのある土地の区域(土砂災害警戒区域)	
著しい危害のおそれのある土地の区域(土砂災害特別警戒区域)	土石等の(移動)高さが1m以下の場合、土石等の移動による力が100kN/m <sup>2</sup> を超える区域
	土石等の堆積の高さが3mを超える区域
	それ以外の区域

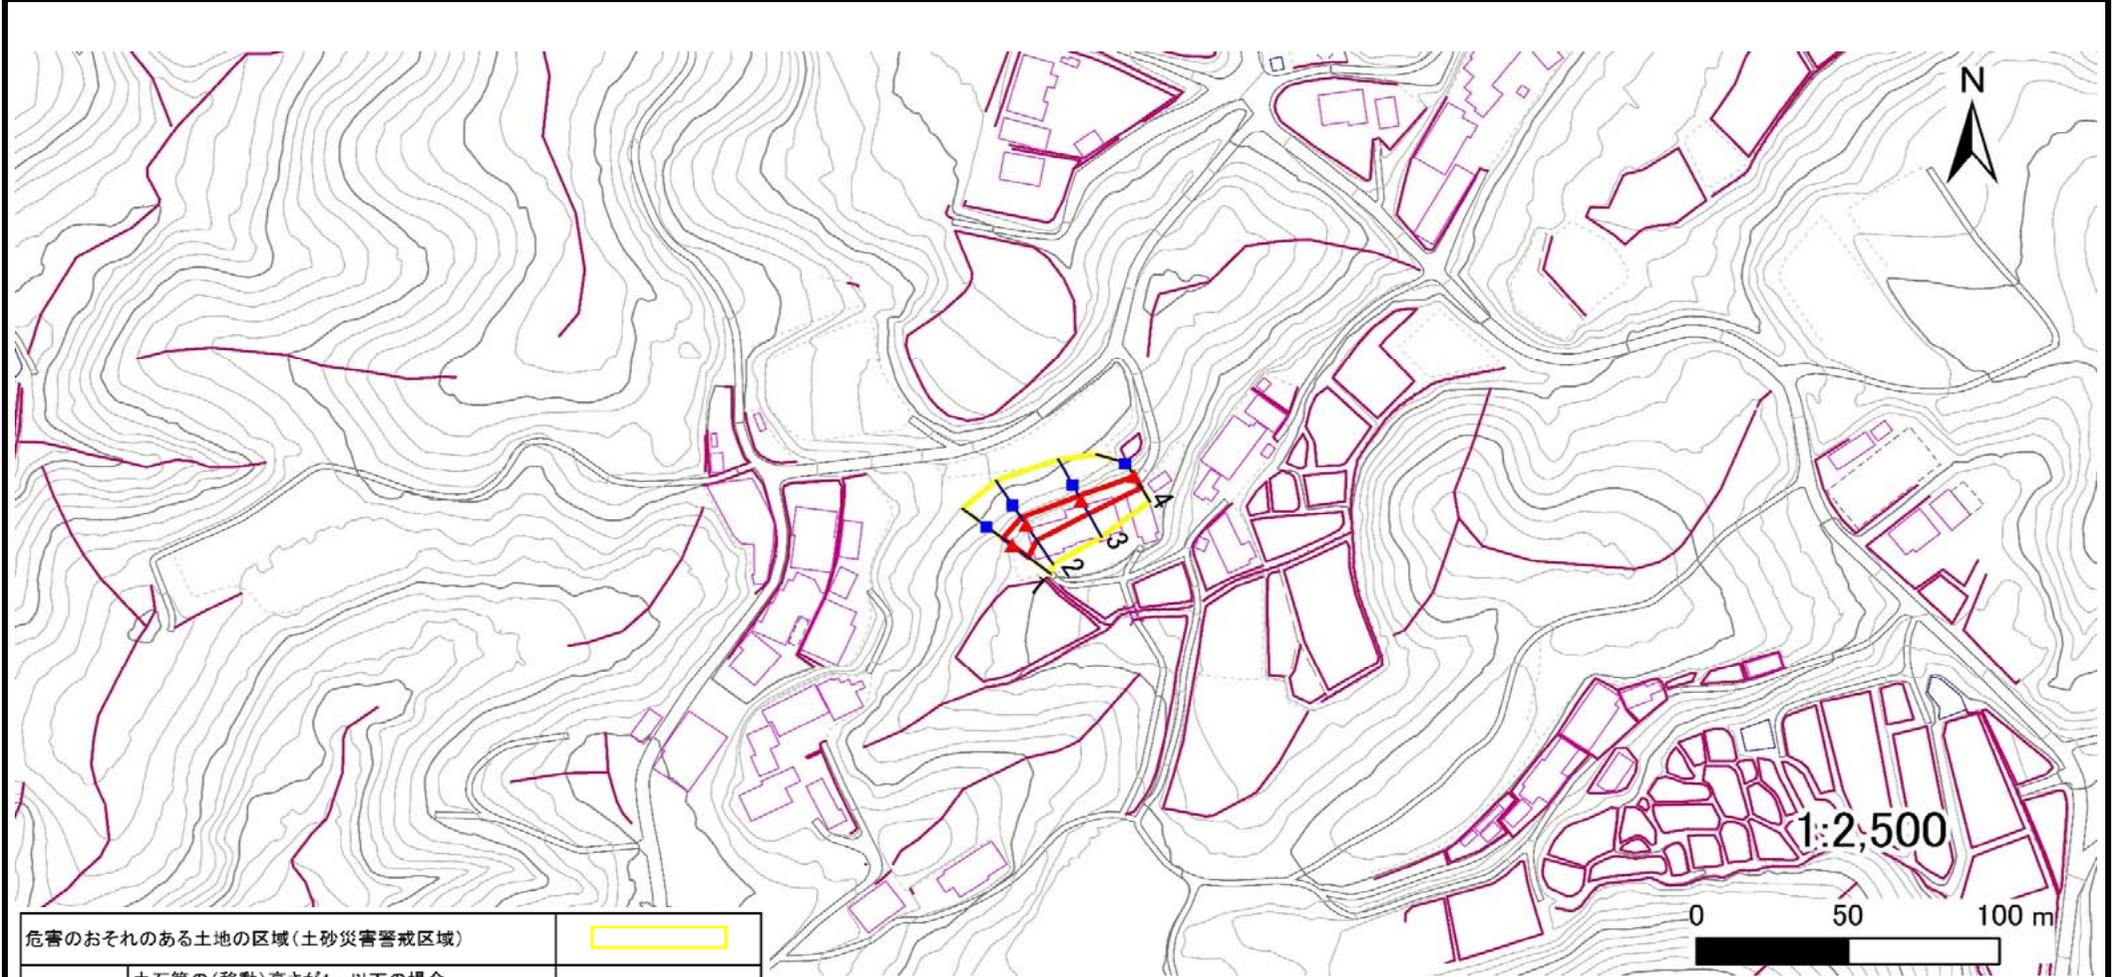
危害のおそれのある土地、著しい危害のおそれのある土地の設定図

危害のおそれのある土地の区域(土砂災害警戒区域)	
著しい危害のおそれのある土地の区域(土砂災害特別警戒区域)	土石等の(移動)高さが1m以下の場合、土石等の移動による力が100kN/m <sup>2</sup> を超える区域
	土石等の堆積の高さが3mを超える区域
	それ以外の区域

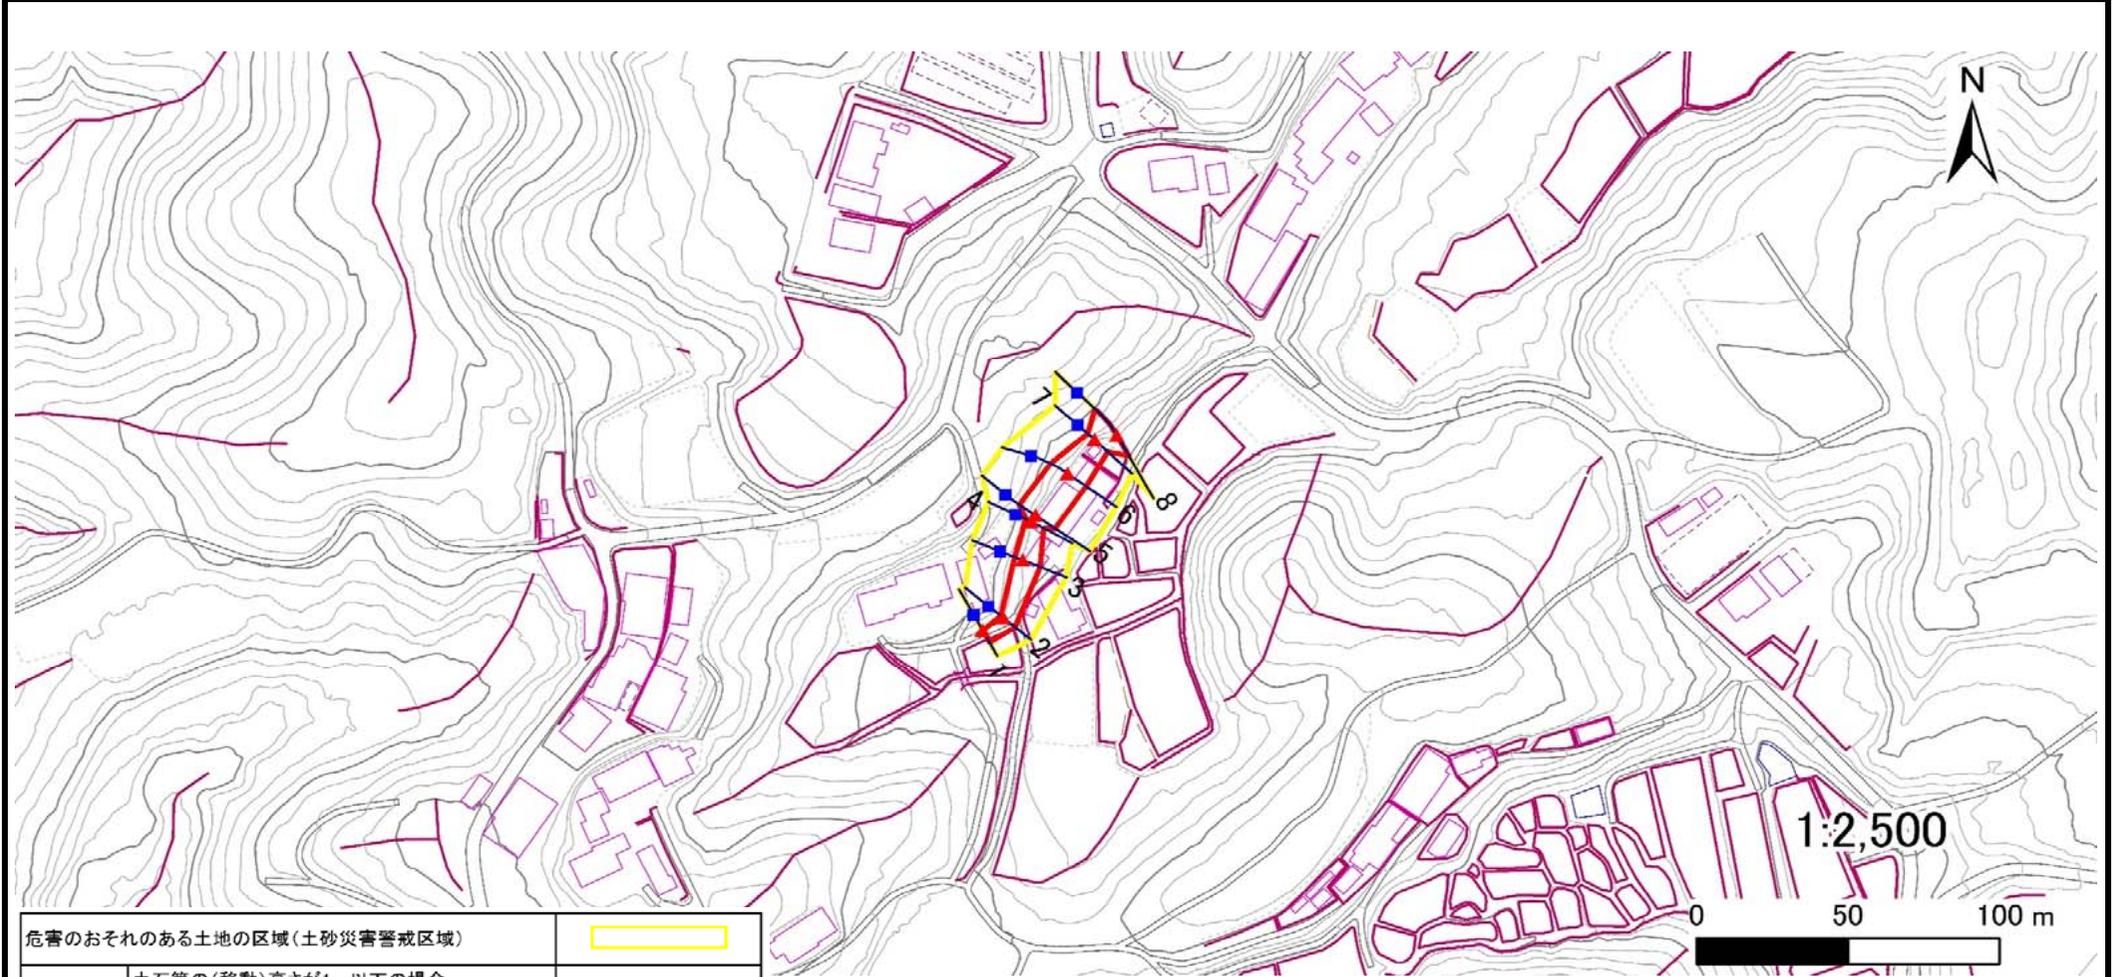
危害のおそれのある土地、著しい危害のおそれのある土地の設定図

危害のおそれのある土地の区域(土砂災害警戒区域)	■
著しい危害のおそれのある土地の区域(土砂災害特別警戒区域)	■
	■
それ以外の区域	■

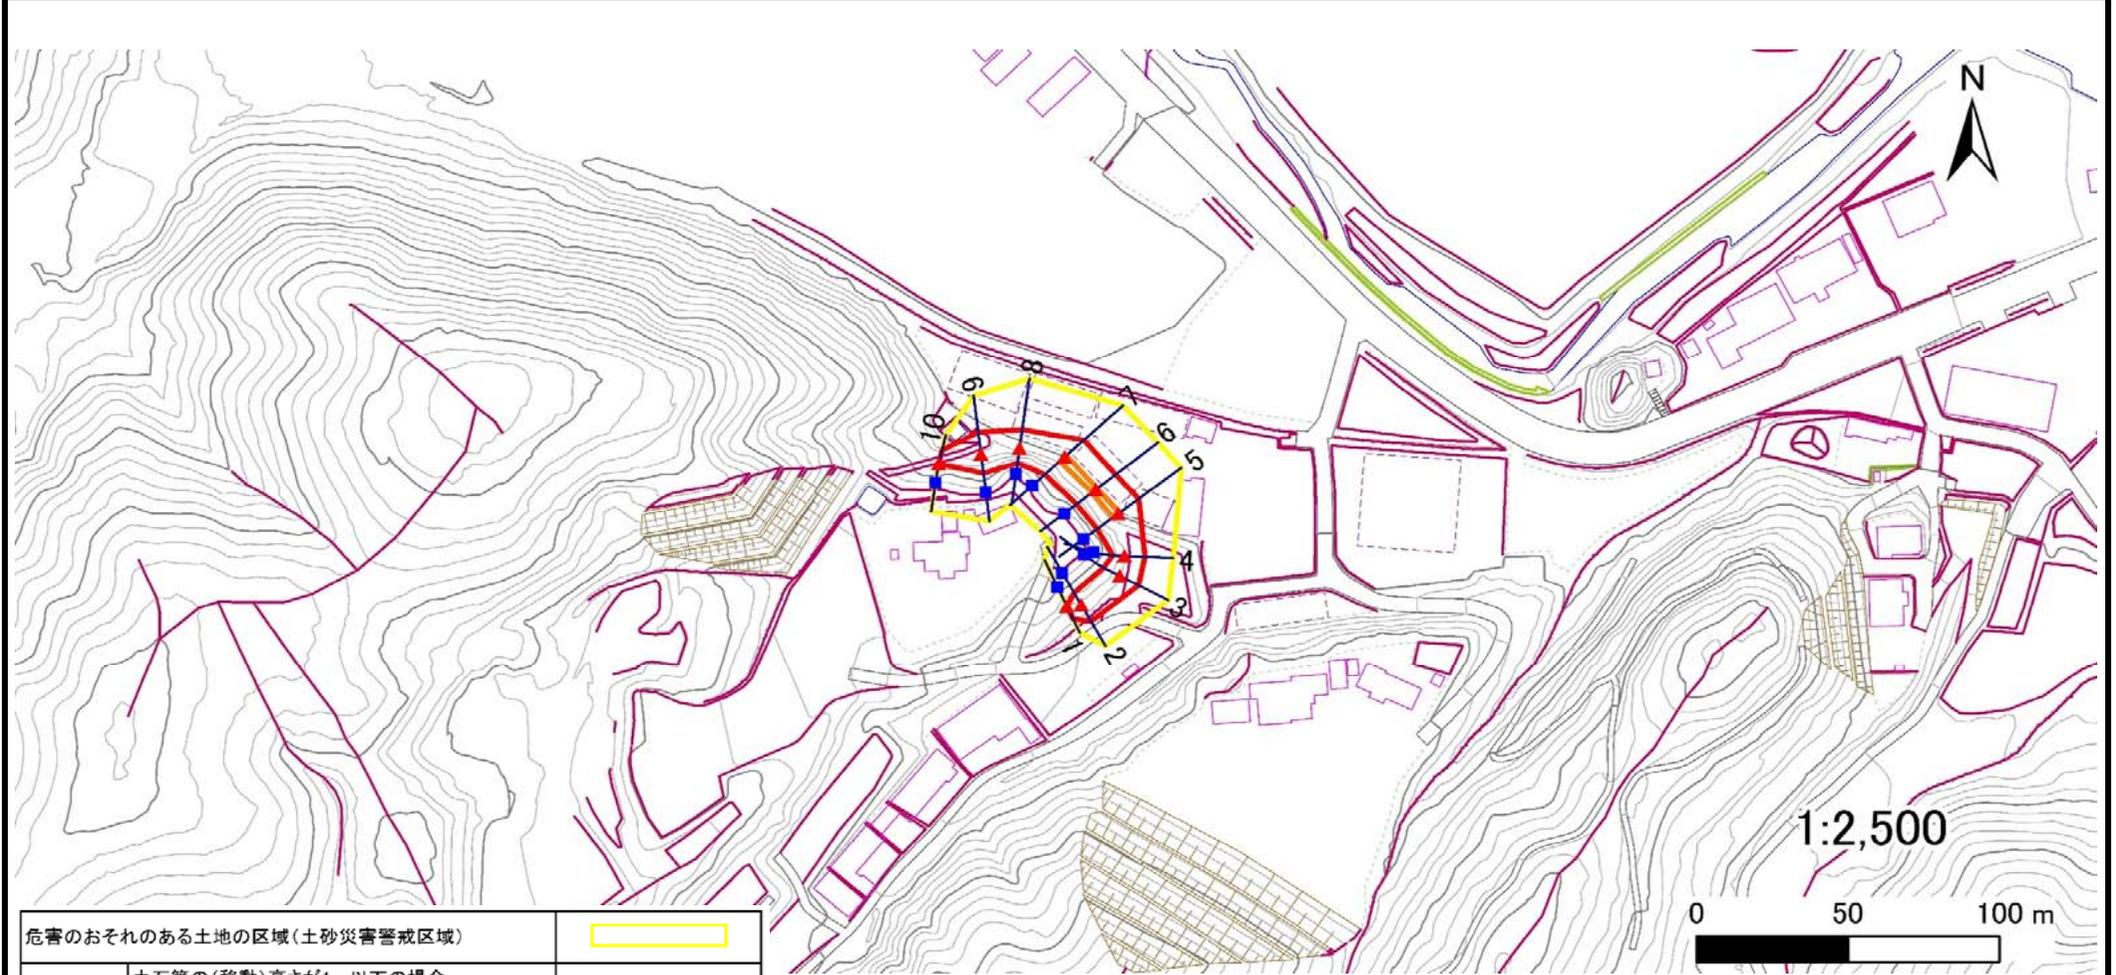
危害のおそれのある土地、著しい危害のおそれのある土地の設定図

危害のおそれのある土地の区域(土砂災害警戒区域)	
著しい危害のおそれのある土地の区域(土砂災害特別警戒区域)	土石等の(移動)高さが1m以下の場合、土石等の移動による力が $100\text{kN/m}^2$ を超える区域
	土石等の堆積の高さが3mを超える区域
	それ以外の区域

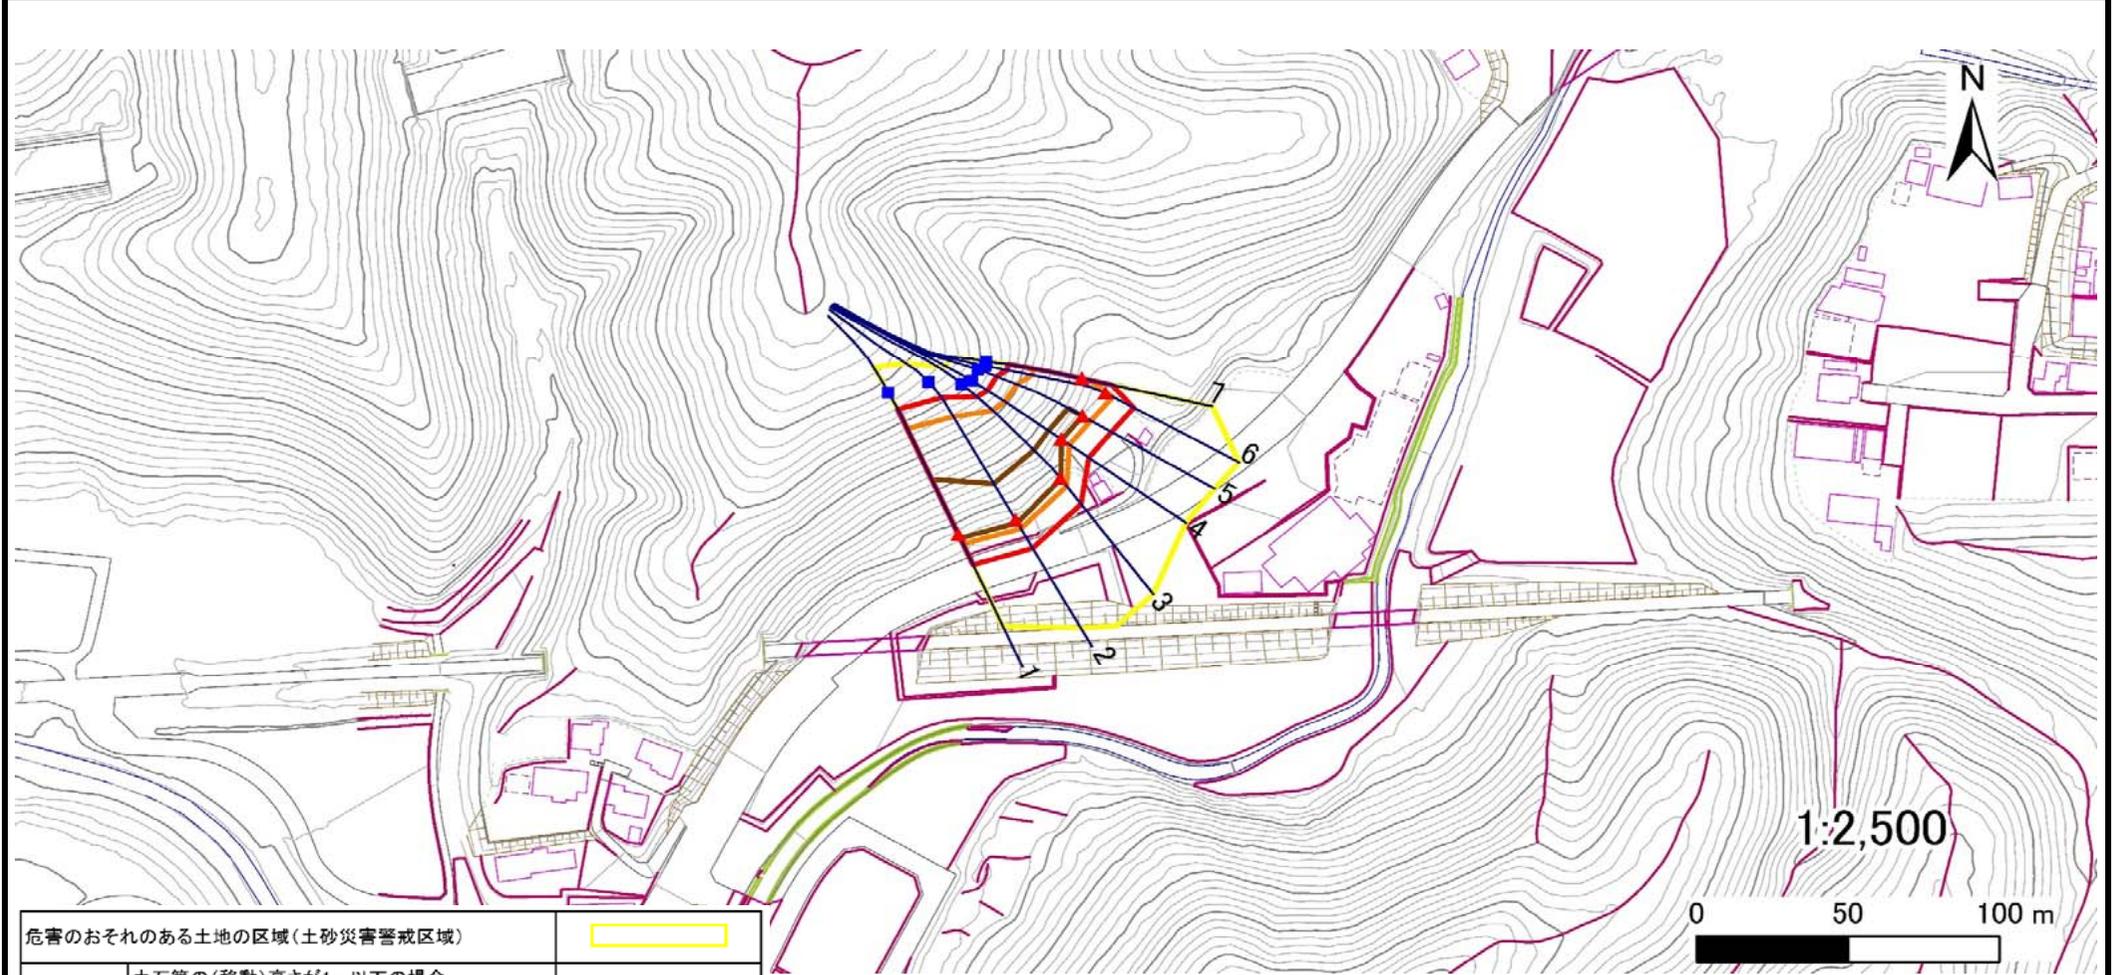
危害のおそれのある土地、著しい危害のおそれのある土地の設定図

危害のおそれのある土地の区域(土砂災害警戒区域)	
著しい危害のおそれのある土地の区域(土砂災害特別警戒区域)	土石等の(移動)高さが1m以下の場合、土石等の移動による力が100kN/m <sup>2</sup> を超える区域
	土石等の堆積の高さが3mを超える区域
	それ以外の区域

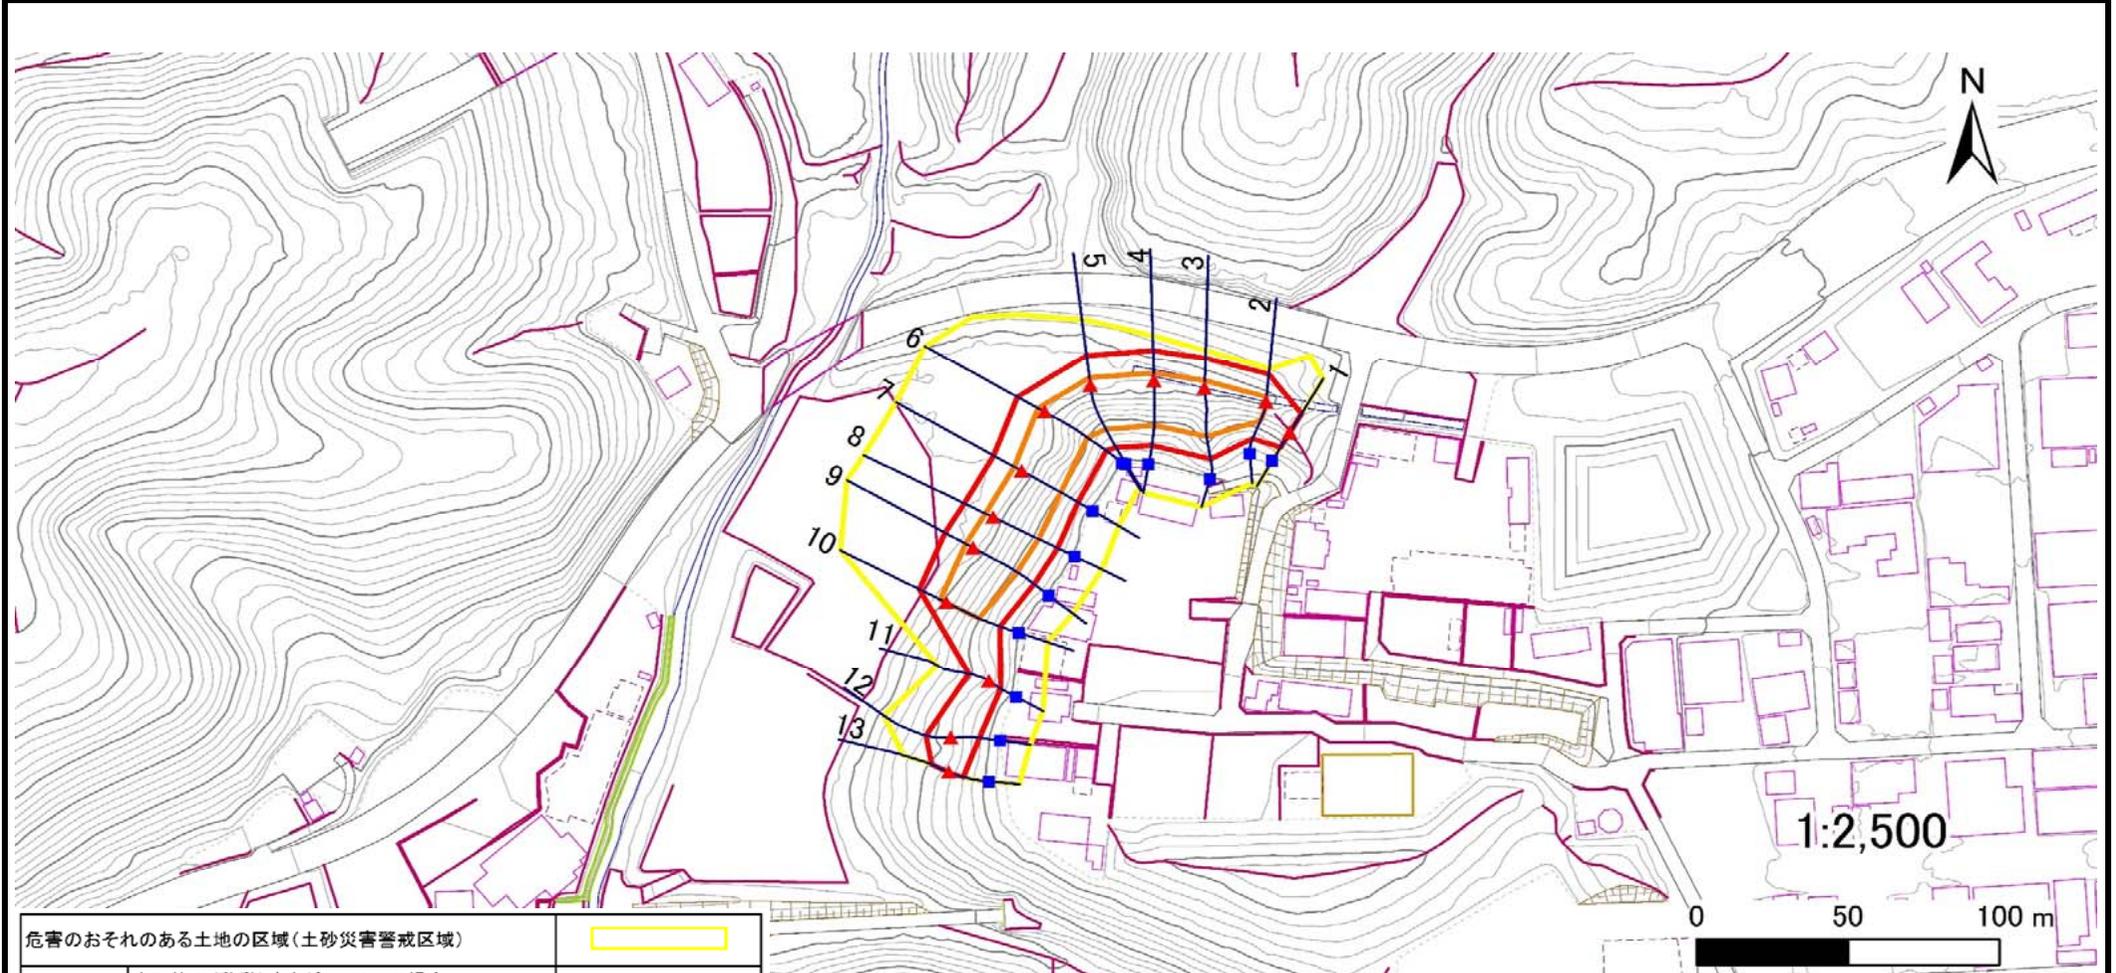
危害のおそれのある土地、著しい危害のおそれのある土地の設定図

危険のおそれのある土地の区域(土砂災害警戒区域)	■
著しい危害のおそれのある土地の区域(土砂災害特別警戒区域)	■
	■
それ以外の区域	■

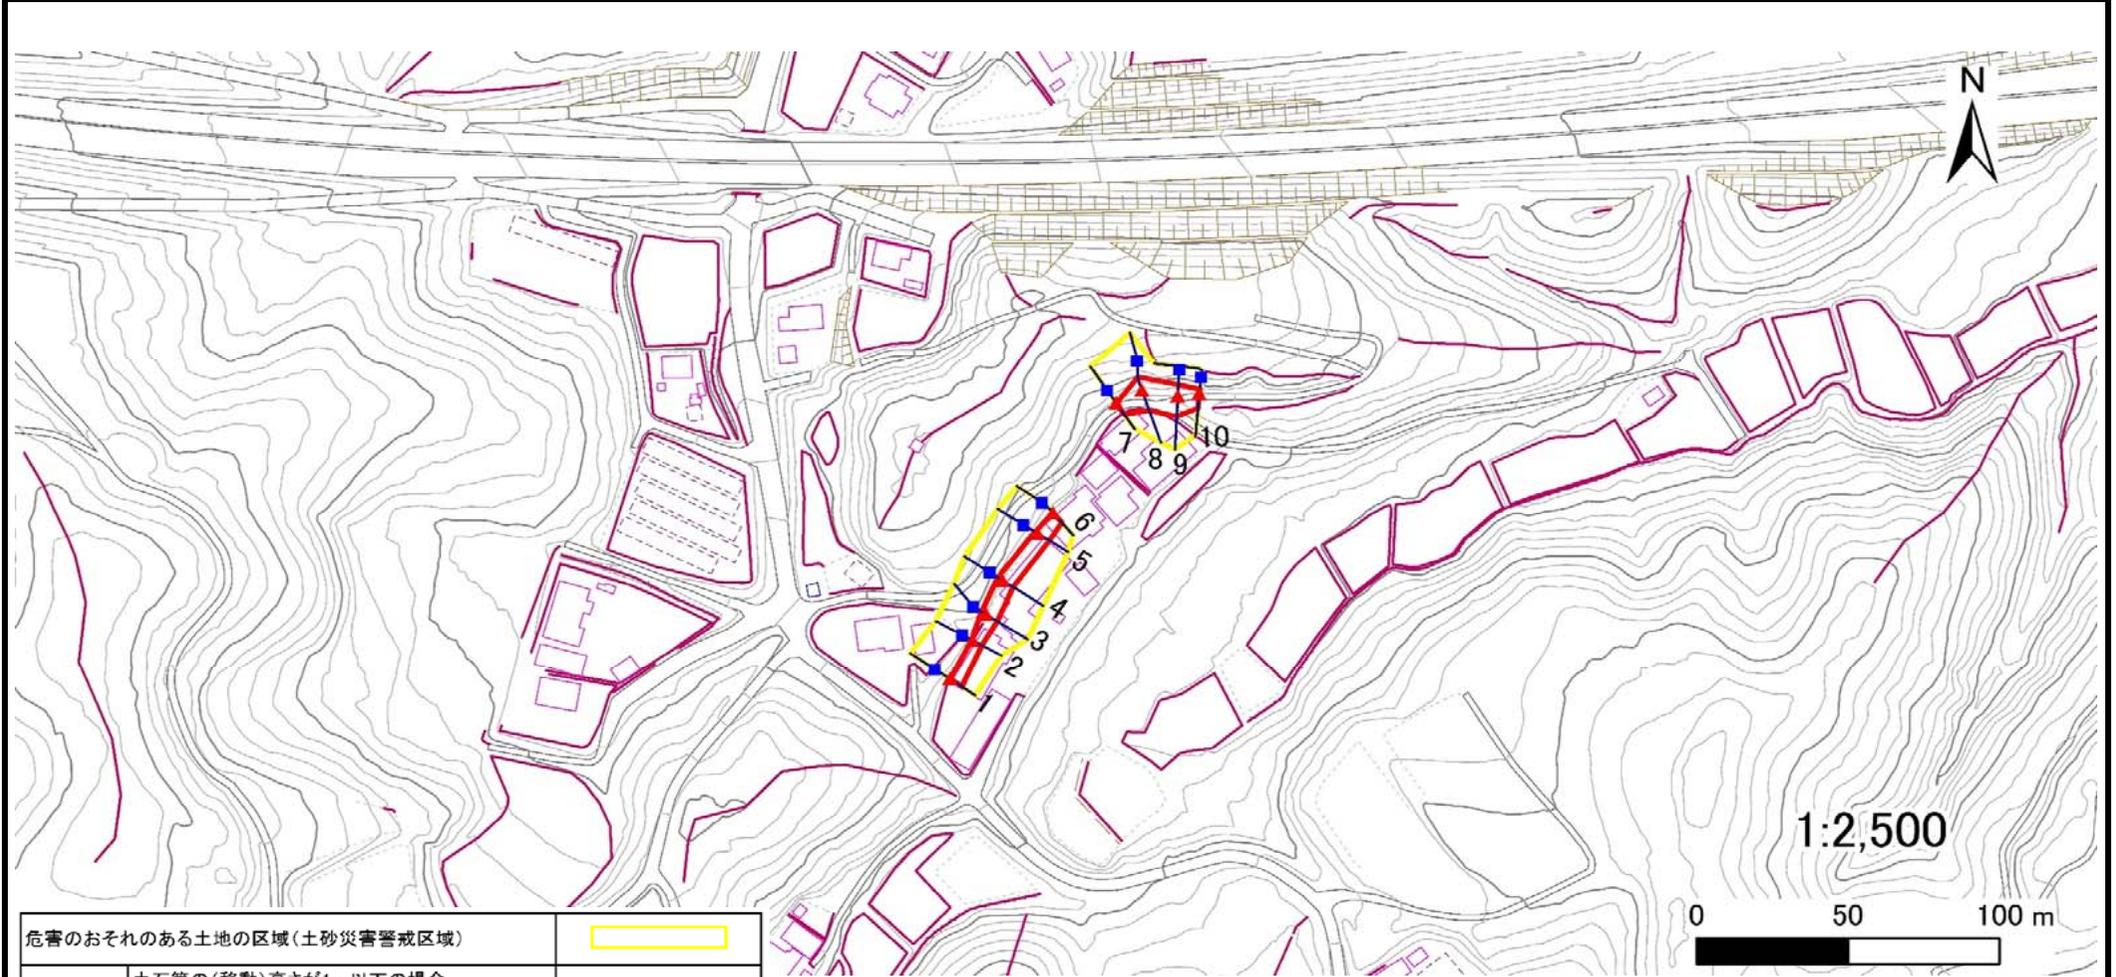
危害のおそれのある土地、著しい危害のおそれのある土地の設定図

危害のおそれのある土地の区域(土砂災害警戒区域)	
著しい危害のおそれのある土地の区域(土砂災害特別警戒区域)	土石等の(移動)高さが1m以下の場合、土石等の移動による力が100kN/m <sup>2</sup> を超える区域
	土石等の堆積の高さが3mを超える区域
	それ以外の区域

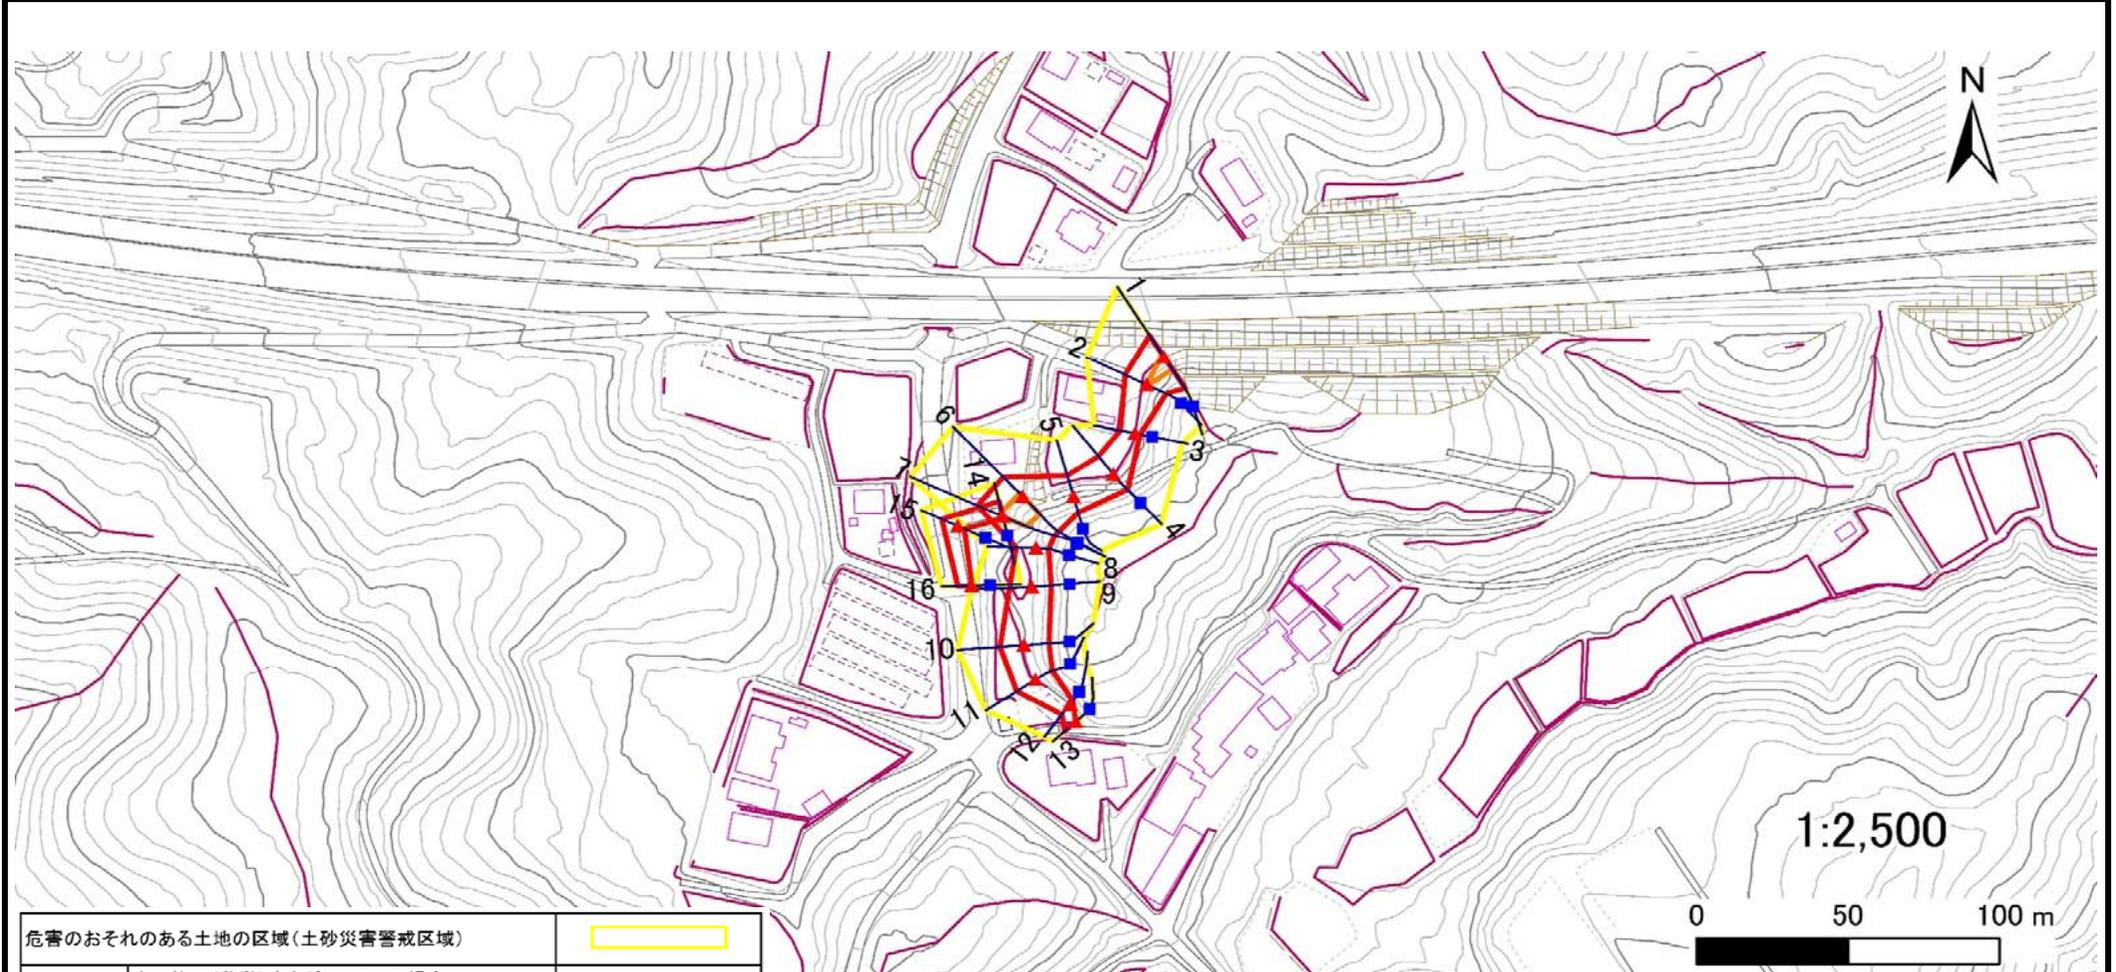
危害のおそれのある土地、著しい危害のおそれのある土地の設定図

危害のおそれのある土地の区域(土砂災害警戒区域)	
著しい危害のおそれのある土地の区域(土砂災害特別警戒区域)	土石等の(移動)高さが1m以下の場合、土石等の移動による力が100kN/m <sup>2</sup> を超える区域
	土石等の堆積の高さが3mを超える区域
	それ以外の区域

急傾斜地の位置	箇所番号	N606K0346	箇所名	大船沢1-13	所在地	本吉郡南三陸町入谷字大船沢										
横断測線の区間	土石等の移動により建築物の地上部に作用すると想定される力				土石等の堆積により建築物の地上部に作用すると想定される力				土石等の移動により建築物の地上部に作用すると想定される力				土石等の堆積により建築物の地上部に作用すると想定される力			
	土石等の(移動)高さが1m以下の場合、土石等の移動による力が100kN/m <sup>2</sup> を超える区域		それ以外の区域		土石等の堆積の高さが3mを超える区域		それ以外の区域		土石等の(移動)高さが1m以下の場合、土石等の移動による力が100kN/m <sup>2</sup> を超える区域		それ以外の区域		土石等の堆積の高さが3mを超える区域		それ以外の区域	
	力の大きさのうち最大のもの (kN/m <sup>2</sup> )	土石等の高さ (m)	力の大きさのうち最大のもの (kN/m <sup>2</sup> )	土石等の高さ (m)	力の大きさのうち最大のもの (kN/m <sup>2</sup> )	土石等の高さ (m)	力の大きさのうち最大のもの (kN/m <sup>2</sup> )	土石等の高さ (m)	力の大きさのうち最大のもの (kN/m <sup>2</sup> )	土石等の高さ (m)	力の大きさのうち最大のもの (kN/m <sup>2</sup> )	土石等の高さ (m)	力の大きさのうち最大のもの (kN/m <sup>2</sup> )	土石等の高さ (m)	力の大きさのうち最大のもの (kN/m <sup>2</sup> )	土石等の高さ (m)
1 ~ 2	117.2	1.0	100.0	1.0	-	-	11.6	2.3	27 ~ 28							
2 ~ 3	-	-	100.0	1.0	-	-	11.6	2.3	28 ~ 29							
3 ~ 4	-	-	100.0	1.0	-	-	11.4	2.3	29 ~ 30

4 ~ 5	-	-	100.0	1.0	-	-	11.9	2.4	30 ~ 31							
5 ~ 6	-	-	100.0	1.0	-	-	11.9	2.4	31 ~ 32							
6 ~ 7	122.5	1.0	100.0	1.0	-	-	11.3	2.3	32 ~ 33							
7 ~ 8	-	-	100.0	1.0	-	-	11.0	2.2	33 ~ 34							
8 ~ 9	-	-	96.8	1.0	-	-	11.4	2.3	34 ~ 35							
9 ~ 10	-	-	100.0	1.0	-	-	11.4	2.3	35 ~ 36							
10 ~ 11	-	-	100.0	1.0	-	-	10.9	2.2	36 ~ 37							
11 ~ 12	-	-	95.7	1.0	-	-	11.1	2.2	37 ~ 38							
12 ~ 13	-	-	59.3	1.0	-	-	11.1	2.2	38 ~ 39							
13 ~ 14									39 ~ 40							
14 ~ 15	-	-	71.9	1.0	-	-	9.2	1.9	40 ~ 41							
15 ~ 16	-	-	71.9	1.0	-	-	9.0	1.8	41 ~ 42							
16 ~ 17									42 ~ 43							
17 ~ 18									43 ~ 44							
18 ~ 19									44 ~ 45							
19 ~ 20									45 ~ 46							
20 ~ 21									46 ~ 47							
21 ~ 22									~							
22 ~ 23									~							
23 ~ 24									~							
24 ~ 25									~							
25 ~ 26									~							
26 ~ 27									~

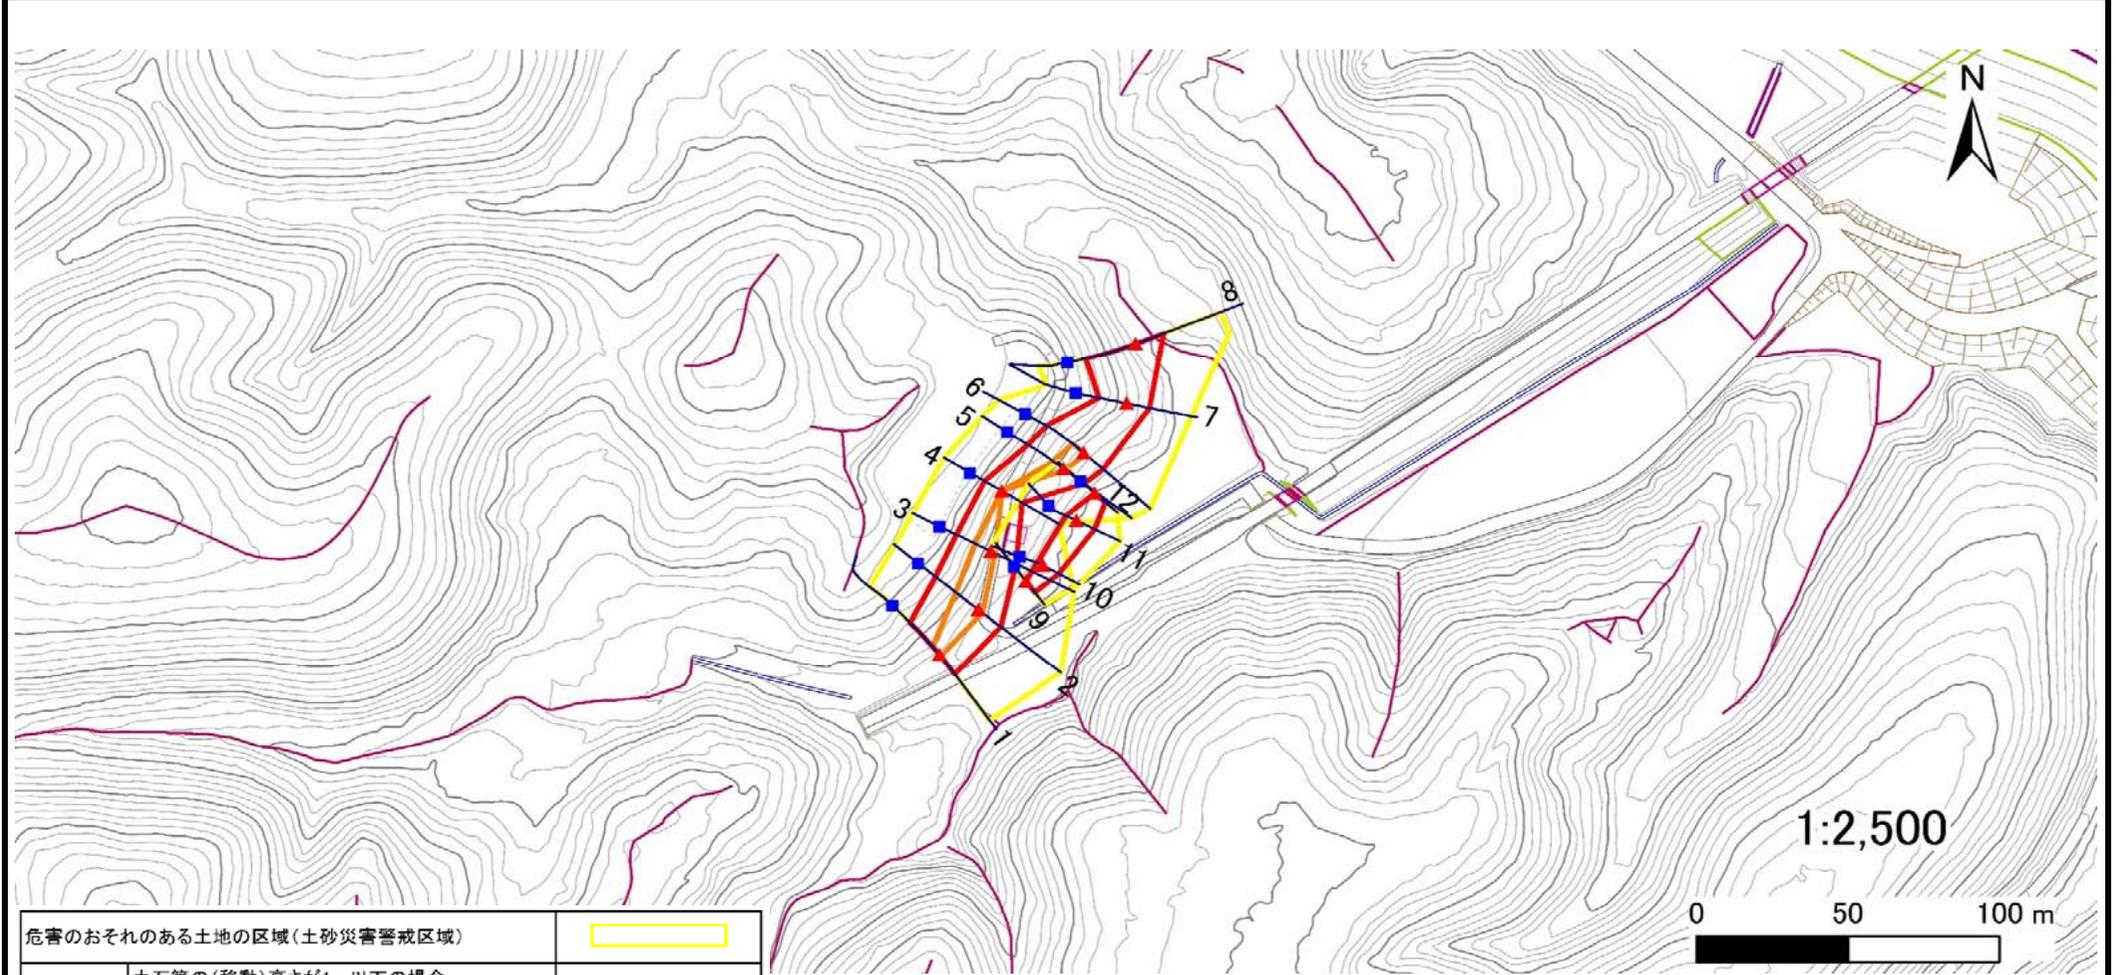
危害のおそれのある土地、著しい危害のおそれのある土地の設定図

危害のおそれのある土地の区域(土砂災害警戒区域)	■
著しい危害のおそれのある土地の区域(土砂災害特別警戒区域)	■
	■
それ以外の区域	■
