# 土砂災害警戒区域等の指定の告示に係る図書(その1)

自然現象の種類	急傾斜地の崩壊
箇所番号	N606K0336
箇所名	小森3
所在地	本吉郡南三陸町志津川字小森
調査機関	宮城県気仙沼土木事務所

危害のおそれのある土地、著しい危害のおそれのある土地の設定図

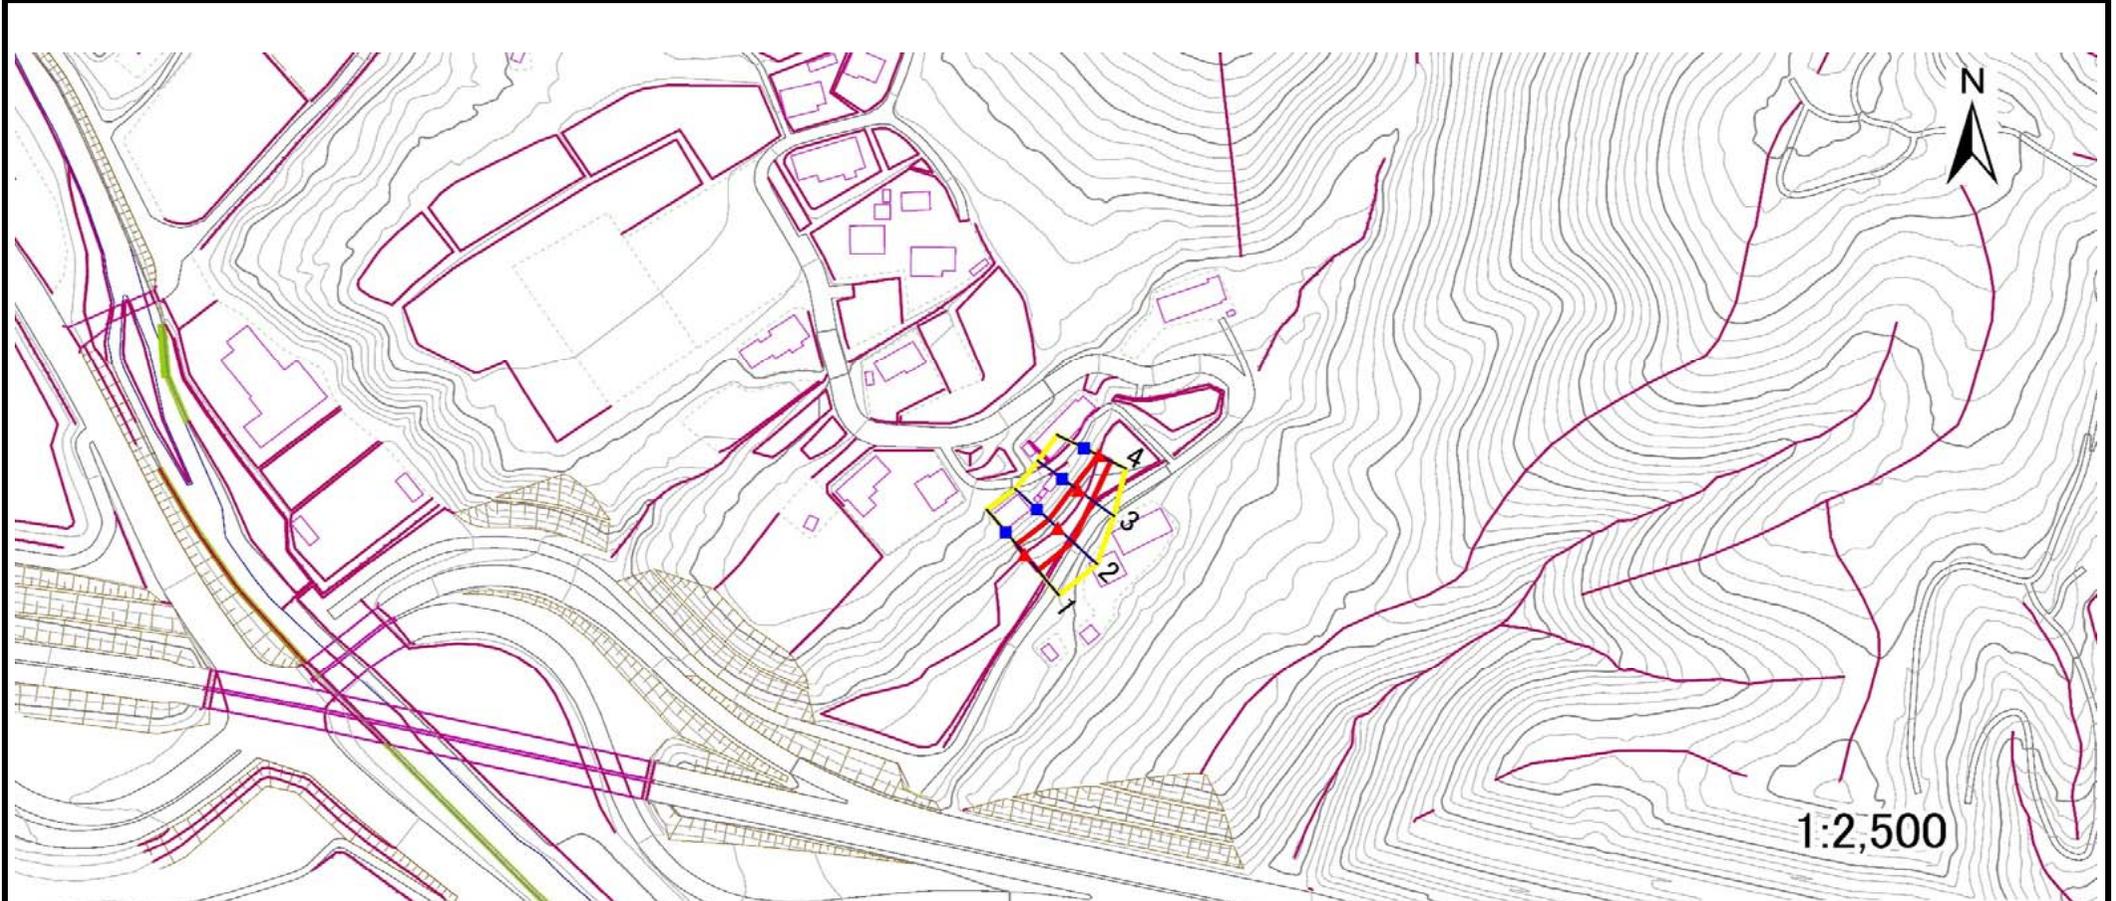
危害のおそれのある土地、著しい危害のおそれのある土地の設定図

危害のおそれのある土地の区域(土砂災害警戒区域)	
著しい危害のおそれのある土地の区域(土砂災害特別警戒区域)	土石等の(移動)高さが1m以下の場合、土石等の移動による力が100kN/m <sup>2</sup> を超える区域
	土石等の堆積の高さが3mを超える区域
	それ以外の区域

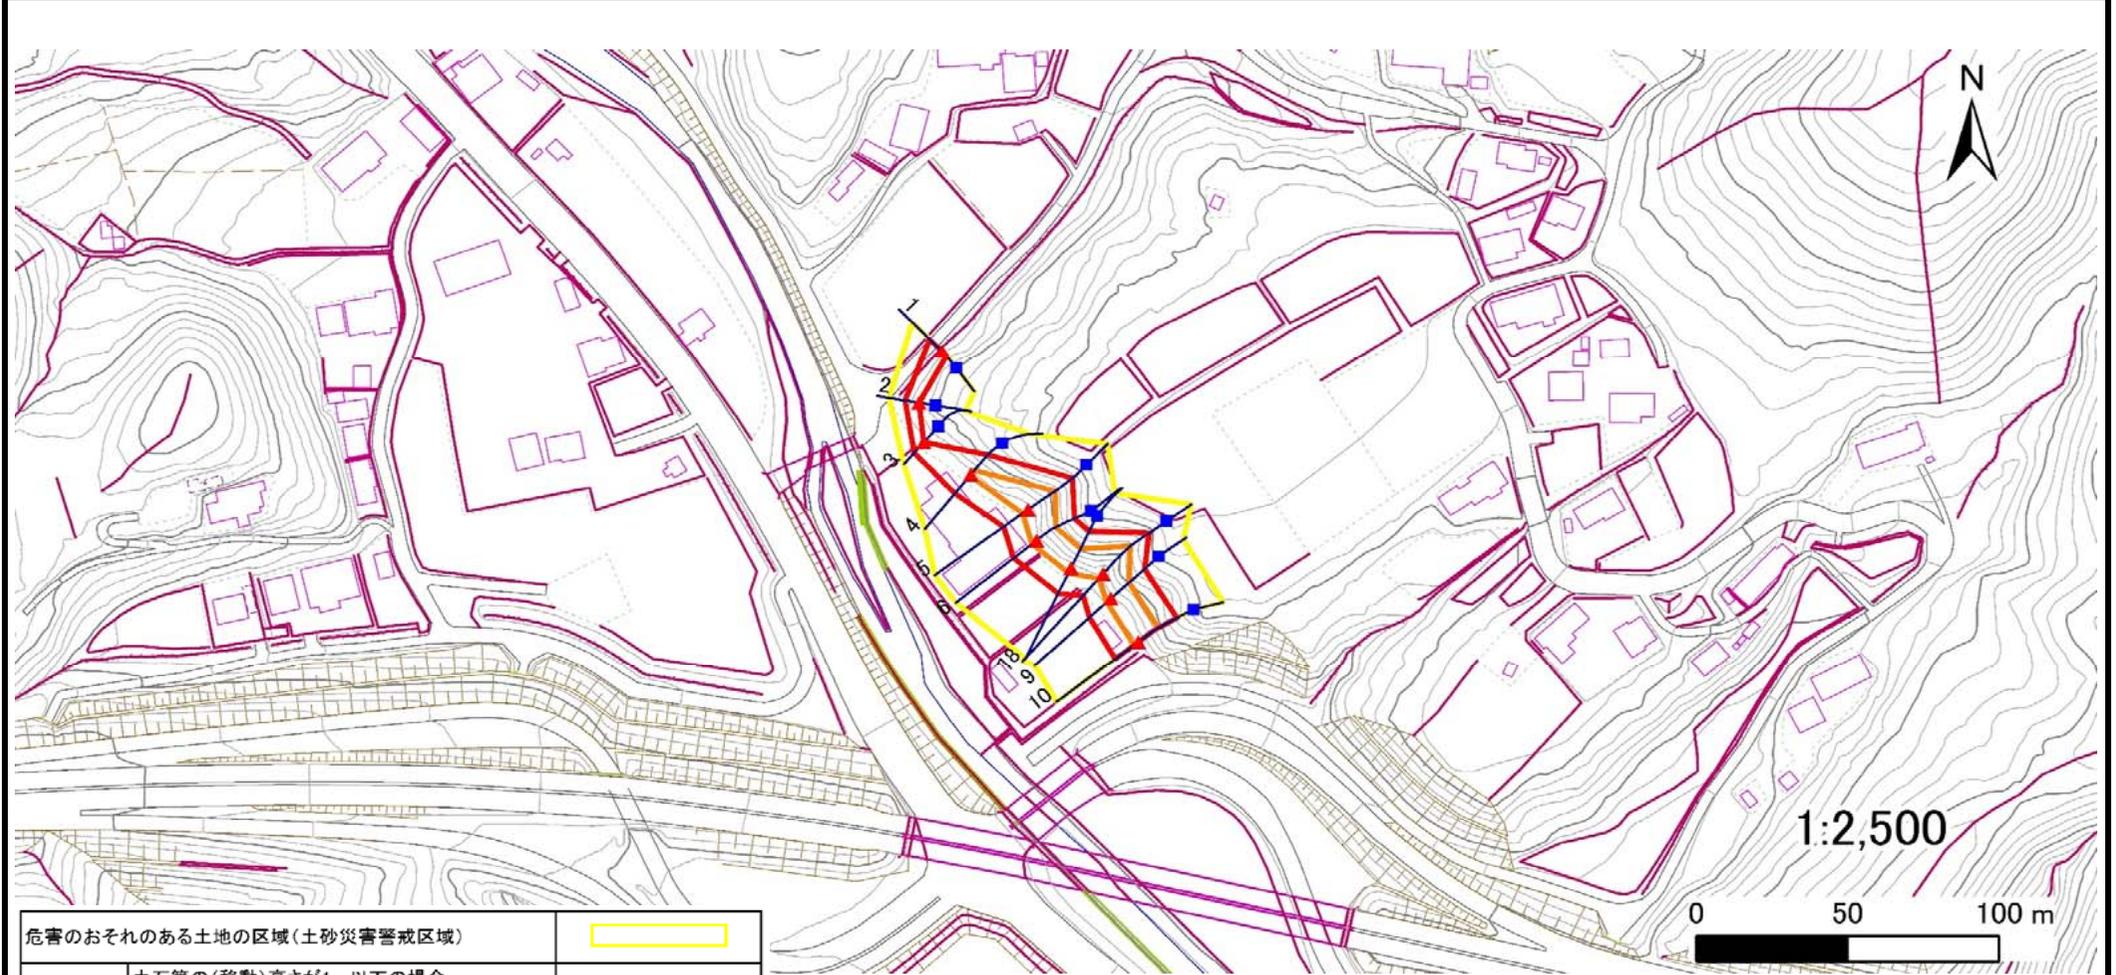
危害のおそれのある土地、著しい危害のおそれのある土地の設定図

危害のおそれのある土地の区域(土砂災害警戒区域)	
著しい危害のおそれのある土地の区域(土砂災害特別警戒区域)	土石等の(移動)高さが1m以下の場合、土石等の移動による力が100kN/m <sup>2</sup> を超える区域
	土石等の堆積の高さが3mを超える区域
	それ以外の区域

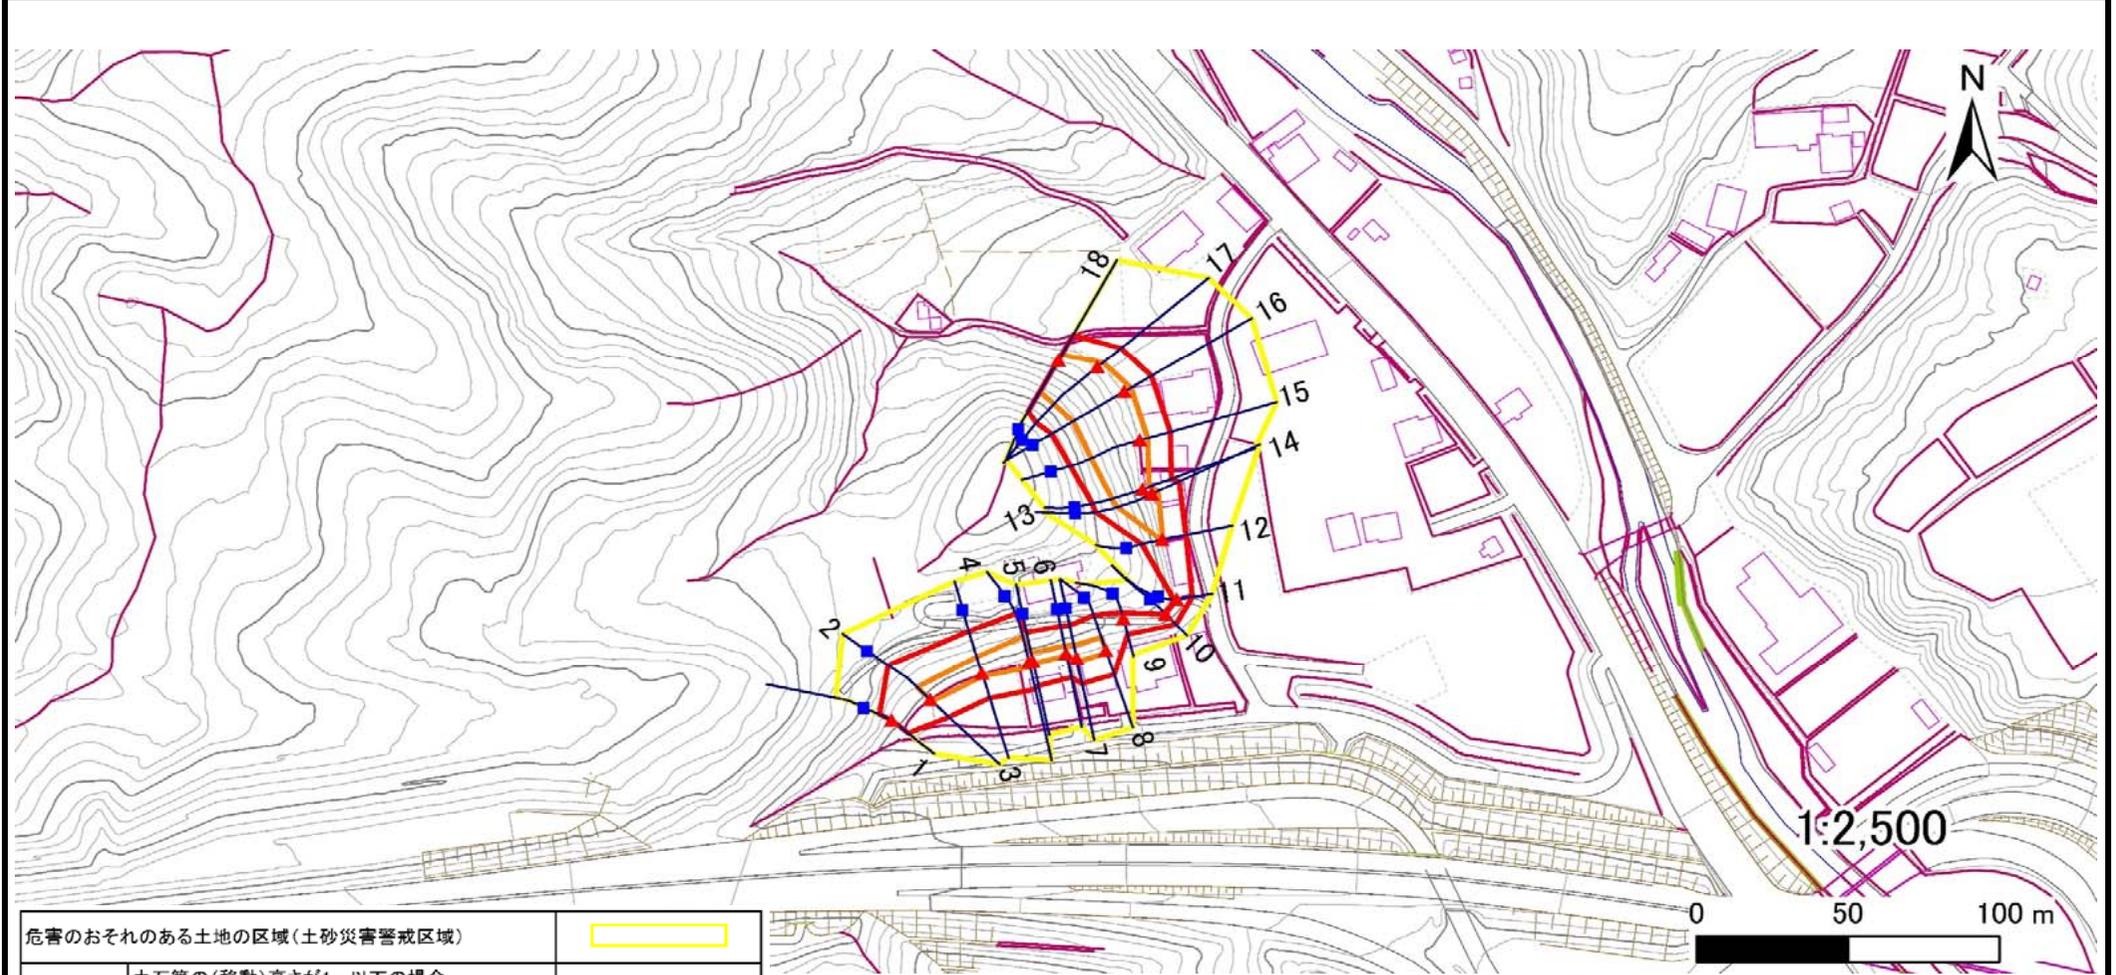
危害のおそれのある土地、著しい危害のおそれのある土地の設定図

危害のおそれのある土地の区域(土砂災害警戒区域)	
著しい危害のおそれのある土地の区域(土砂災害特別警戒区域)	土石等の(移動)高さが1m以下の場合、土石等の移動による力が100kN/m <sup>2</sup> を超える区域
	土石等の堆積の高さが3mを超える区域
	それ以外の区域

急傾斜地の位置	箇所番号	N606K0355	箇所名	小森5	所在地	本吉郡南三陸町志津川字小森											
横断測線の区間	土石等の移動により建築物の地上部に作用すると想定される力				土石等の堆積により建築物の地上部に作用すると想定される力				横断測線の区間	土石等の移動により建築物の地上部に作用すると想定される力				土石等の堆積により建築物の地上部に作用すると想定される力			
	土石等の(移動)高さが1m以下の場合、土石等の移動による力が100kN/m <sup>2</sup> を超える区域		それ以外の区域		土石等の堆積の高さが3mを超える区域		それ以外の区域			土石等の(移動)高さが1m以下の場合、土石等の移動による力が100kN/m <sup>2</sup> を超える区域		それ以外の区域		土石等の堆積の高さが3mを超える区域		それ以外の区域	
	力の大きさのうち最大のもの (kN/m <sup>2</sup> )	土石等の高さ (m)	力の大きさのうち最大のもの (kN/m <sup>2</sup> )	土石等の高さ (m)	力の大きさのうち最大のもの (kN/m <sup>2</sup> )	土石等の高さ (m)	力の大きさのうち最大のもの (kN/m <sup>2</sup> )	土石等の高さ (m)		力の大きさのうち最大のもの (kN/m <sup>2</sup> )	土石等の高さ (m)	力の大きさのうち最大のもの (kN/m <sup>2</sup> )	土石等の高さ (m)	力の大きさのうち最大のもの (kN/m <sup>2</sup> )	土石等の高さ (m)	力の大きさのうち最大のもの (kN/m <sup>2</sup> )	土石等の高さ (m)
1 ~ 2	-	-	100.0	1.0	-	-	10.6	2.1	~								
2 ~ 3	116.2	1.0	100.0	1.0	-	-	11.1	2.2	~								
3 ~ 4	125.6	1.0	100.0	1.0	-	-	11.4	2.3	~

4 ~ 5	125.6	1.0	100.0	1.0	-	-	11.4	2.3	~								
5 ~ 6	111.9	1.0	100.0	1.0	-	-	11.5	2.3	~								
6 ~ 7	118.3	1.0	100.0	1.0	-	-	11.5	2.3	~								
7 ~ 8	118.3	1.0	100.0	1.0	-	-	11.4	2.3	~								
8 ~ 9	-	-	100.0	1.0	-	-	10.8	2.2	~								
9 ~ 10	-	-	71.3	1.0	-	-	8.4	1.7	~								
10 ~ 11	-	-	64.1	1.0	-	-	9.5	1.9	~								
11 ~ 12	-	-	100.0	1.0	-	-	12.2	2.5	~								
12 ~ 13	134.6	1.0	100.0	1.0	-	-	12.2	2.5	~								
13 ~ 14	136.1	1.0	100.0	1.0	-	-	12.4	2.5	~								
14 ~ 15	142.5	1.0	100.0	1.0	-	-	13.6	2.7	~								
15 ~ 16	142.5	1.0	100.0	1.0	-	-	13.6	2.7	~								
16 ~ 17	140.2	1.0	100.0	1.0	-	-	13.2	2.6	~								
17 ~ 18	137.6	1.0	100.0	1.0	-	-	13.0	2.6	~								
~									~								
~									~								
~									~								
~									~								
~									~								
~									~								
~									~								
~									~								
~									~								
~									~

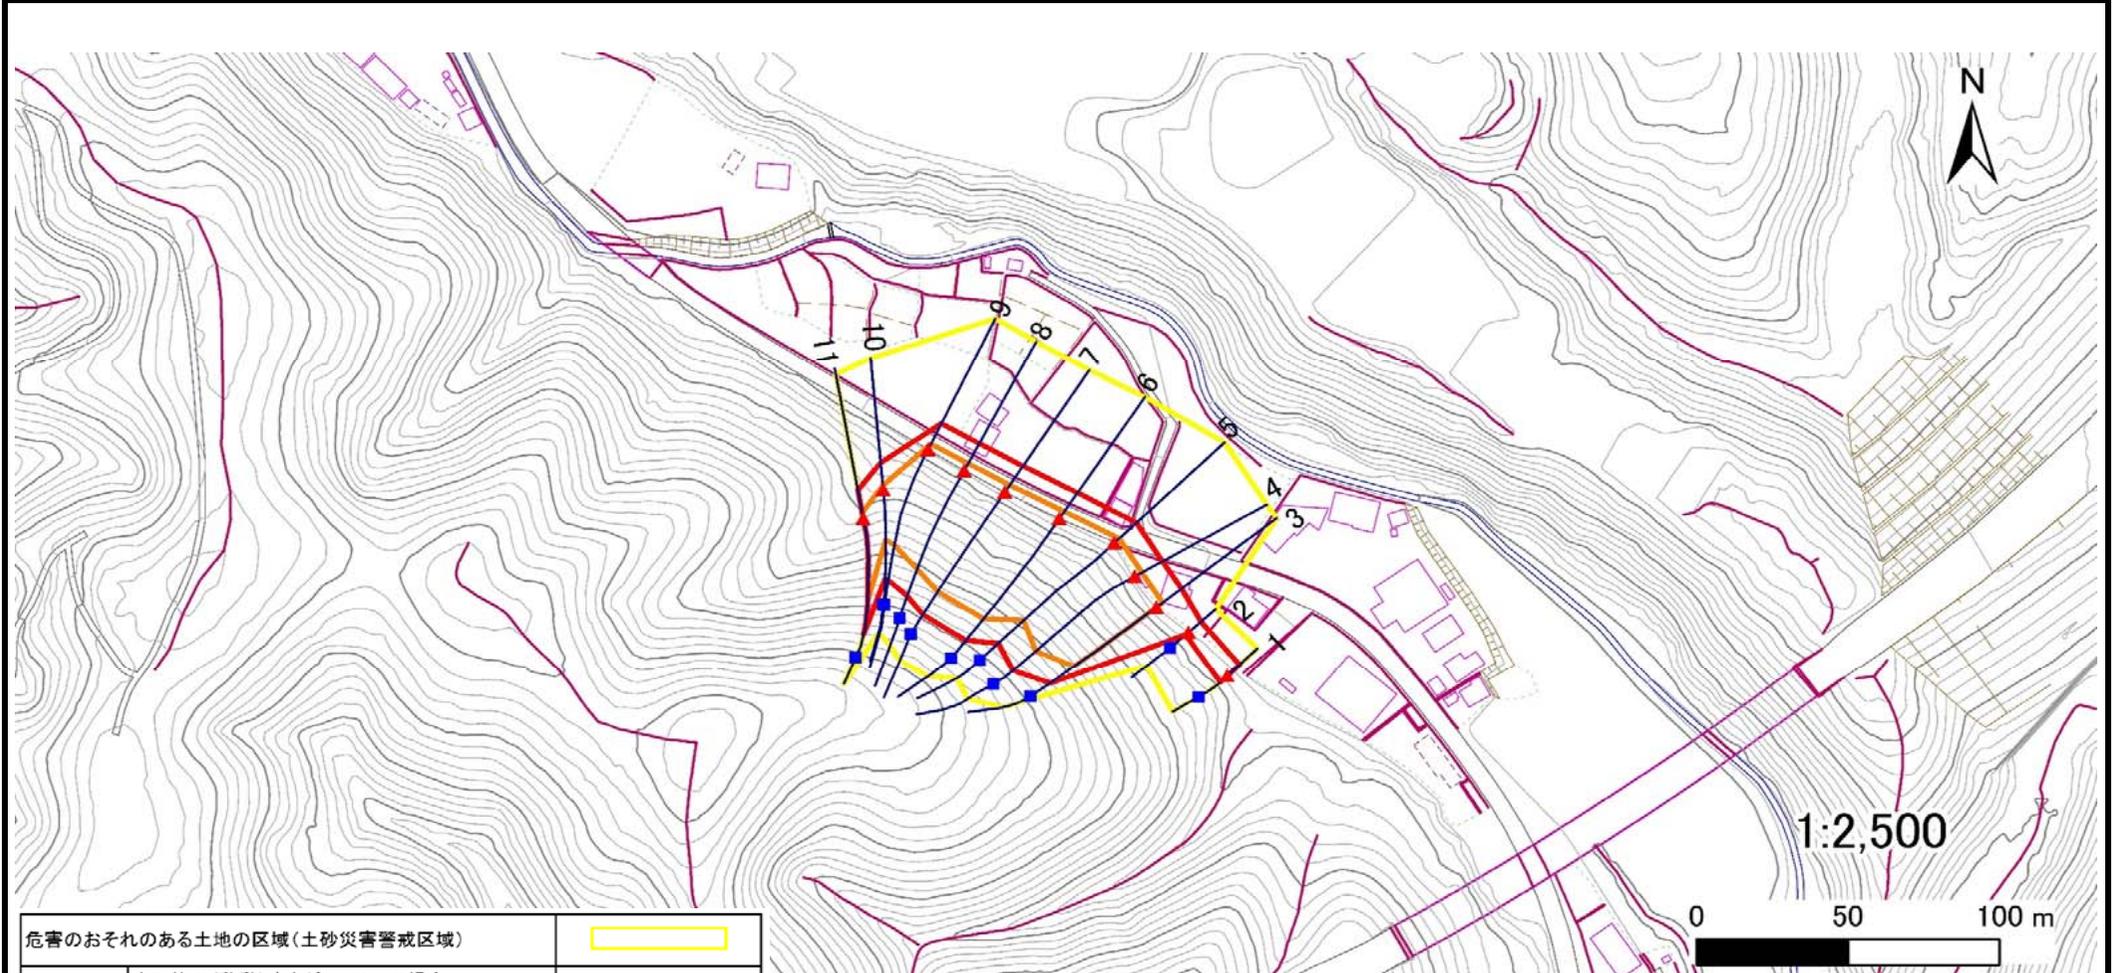
危害のおそれのある土地、著しい危害のおそれのある土地の設定図

危害のおそれのある土地の区域(土砂災害警戒区域)	
著しい危害のおそれのある土地の区域(土砂災害特別警戒区域)	土石等の(移動)高さが1m以下の場合、土石等の移動による力が100kN/m <sup>2</sup> を超える区域
	土石等の堆積の高さが3mを超える区域
	それ以外の区域

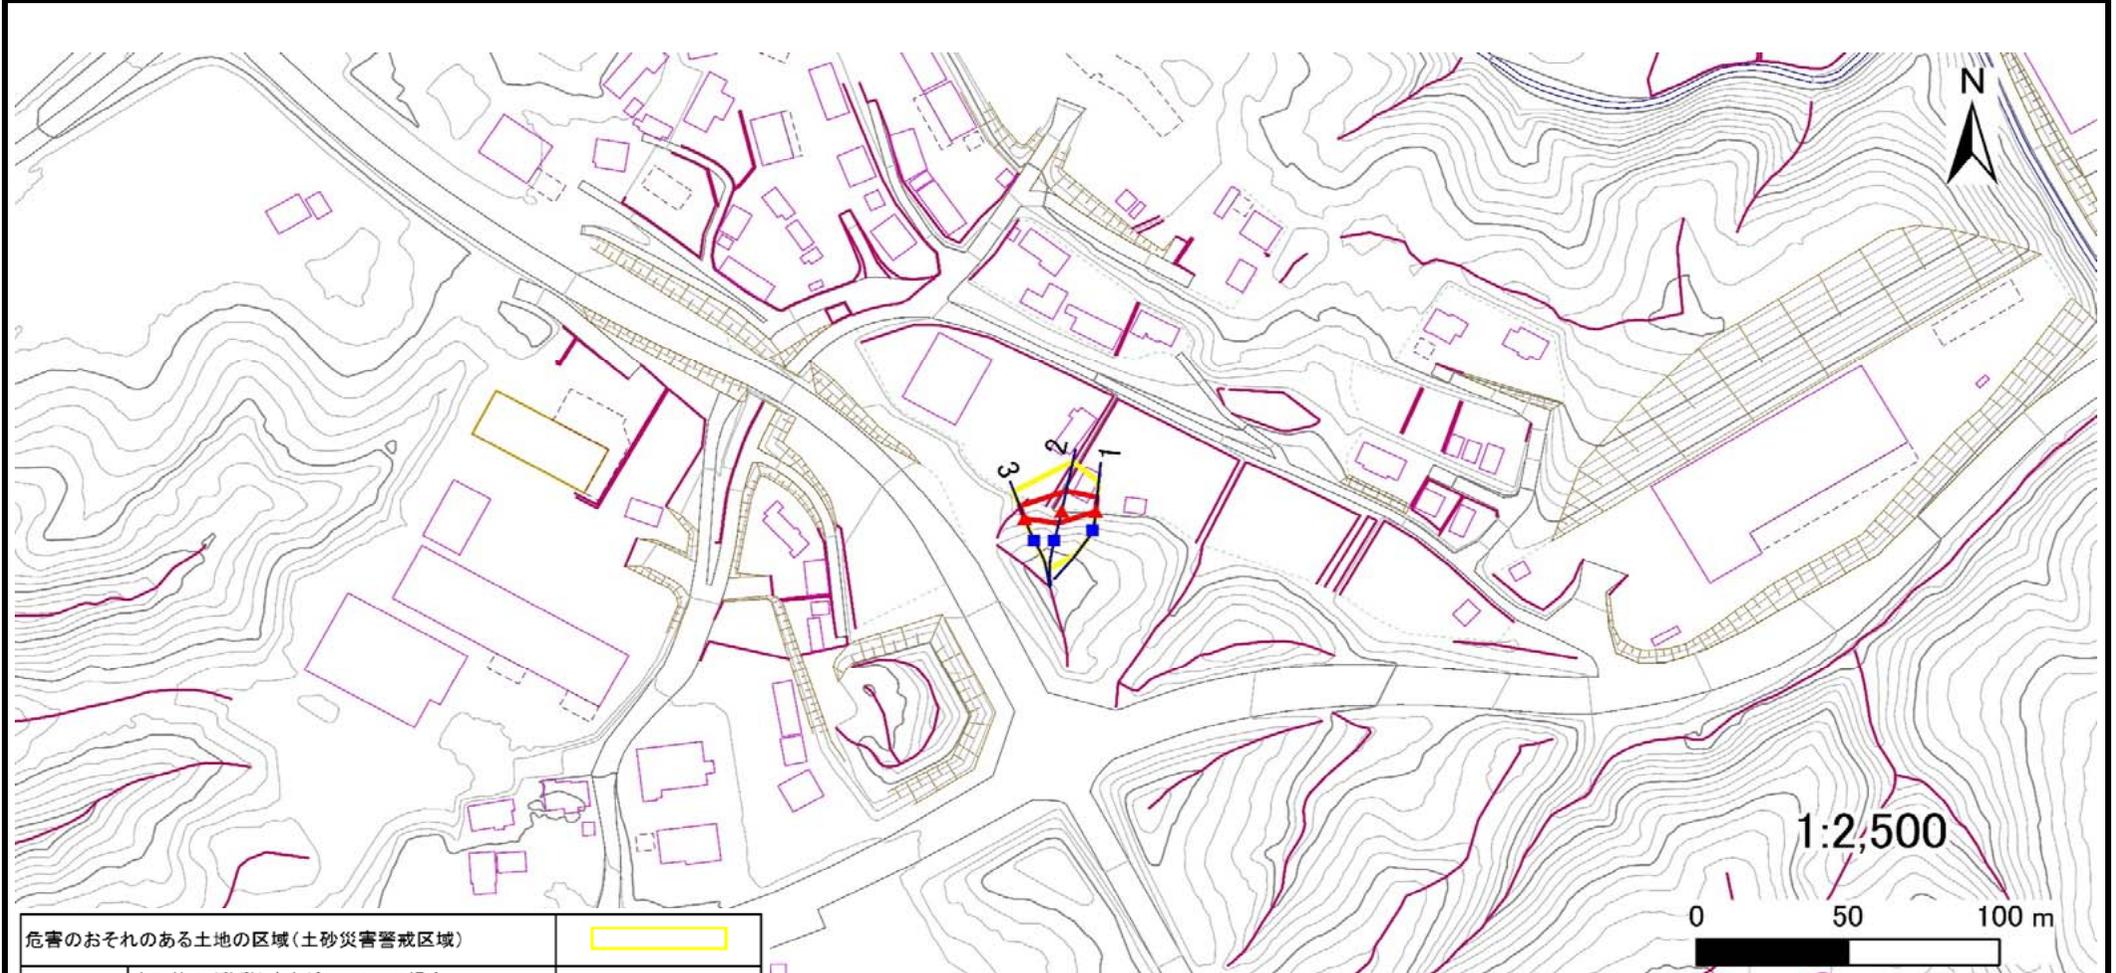
危害のおそれのある土地、著しい危害のおそれのある土地の設定図

危害のおそれのある土地の区域(土砂災害警戒区域)	[Yellow box]
著しい危害のおそれのある土地の区域(土砂災害特別警戒区域)	[Orange box]
	[Red box]
それ以外の区域	[White box]
