土砂災害警戒区域等の指定の告示に係る図書(その1)

危害のおそれのある土地、著しい危害のおそれのある土地の設定図

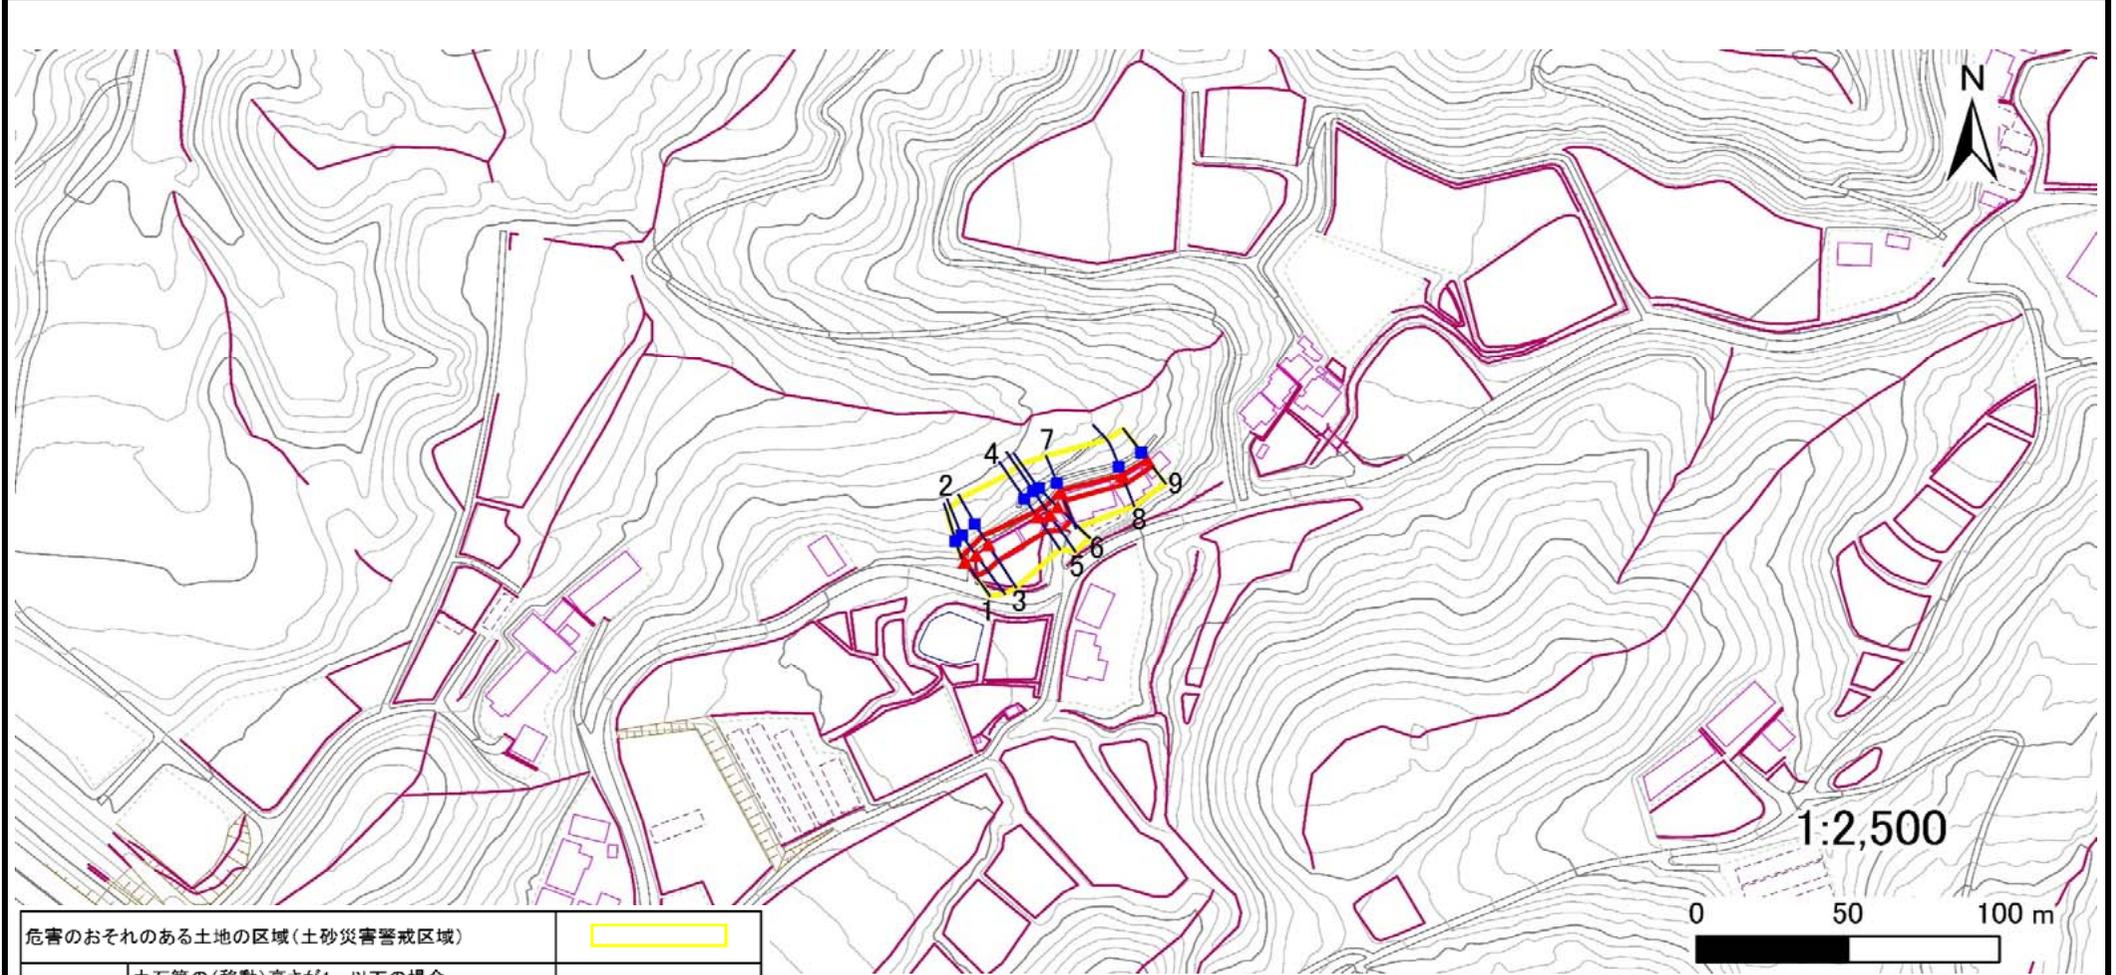
| 急傾斜地の位置 | 箇所番号 | N606K0424 | 箇所名 | 桜沢4 | 所在地 | 本吉郡南三陸町入谷字桜沢 |

| 著しい危害のおそれのある土地の区域(土砂災害特別警戒区域) | 土石等の(移動)高さが1m以下の場合、土石等の移動による力が100kN/m ² を超える区域 |
| | 土石等の堆積の高さが3mを超える区域 |

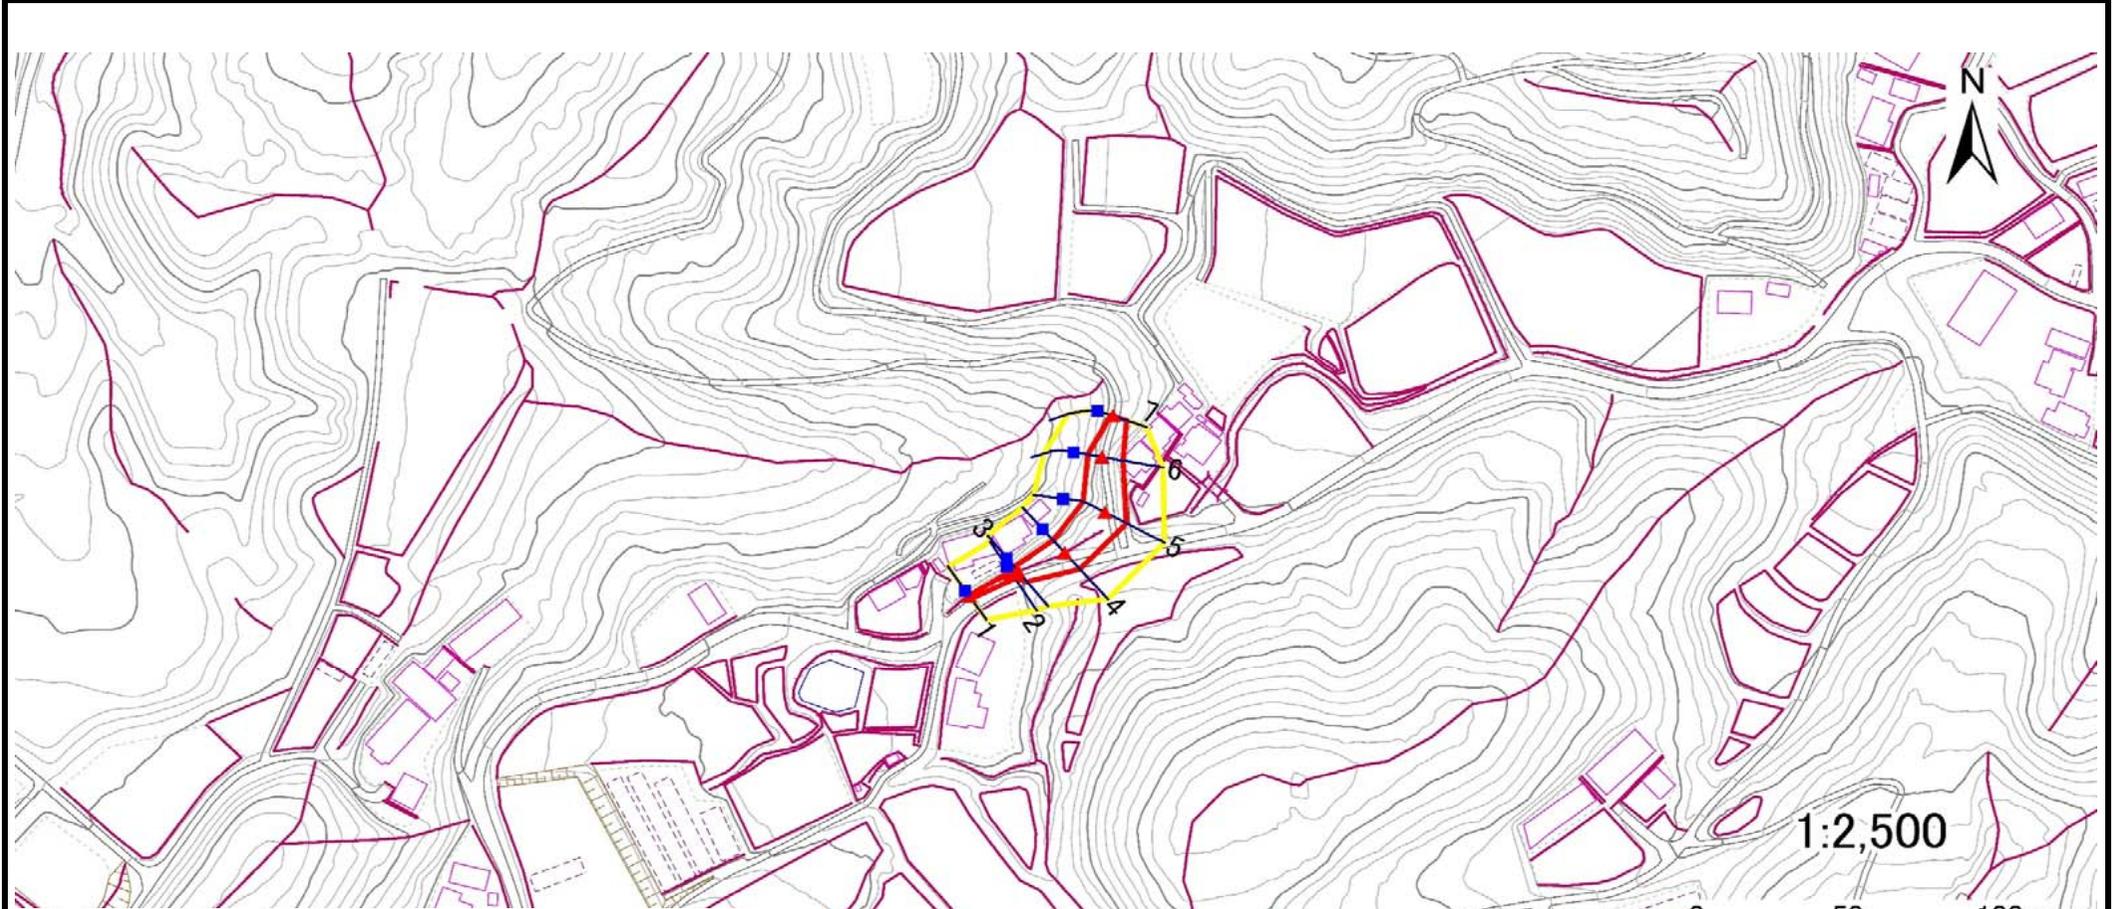
危害のおそれのある土地、著しい危害のおそれのある土地の設定図

| 急傾斜地の位置 | 箇所番号 | N606K0426 | 箇所名 | 桜沢5 | 所在地 | 本吉郡南三陸町入谷字桜沢 |

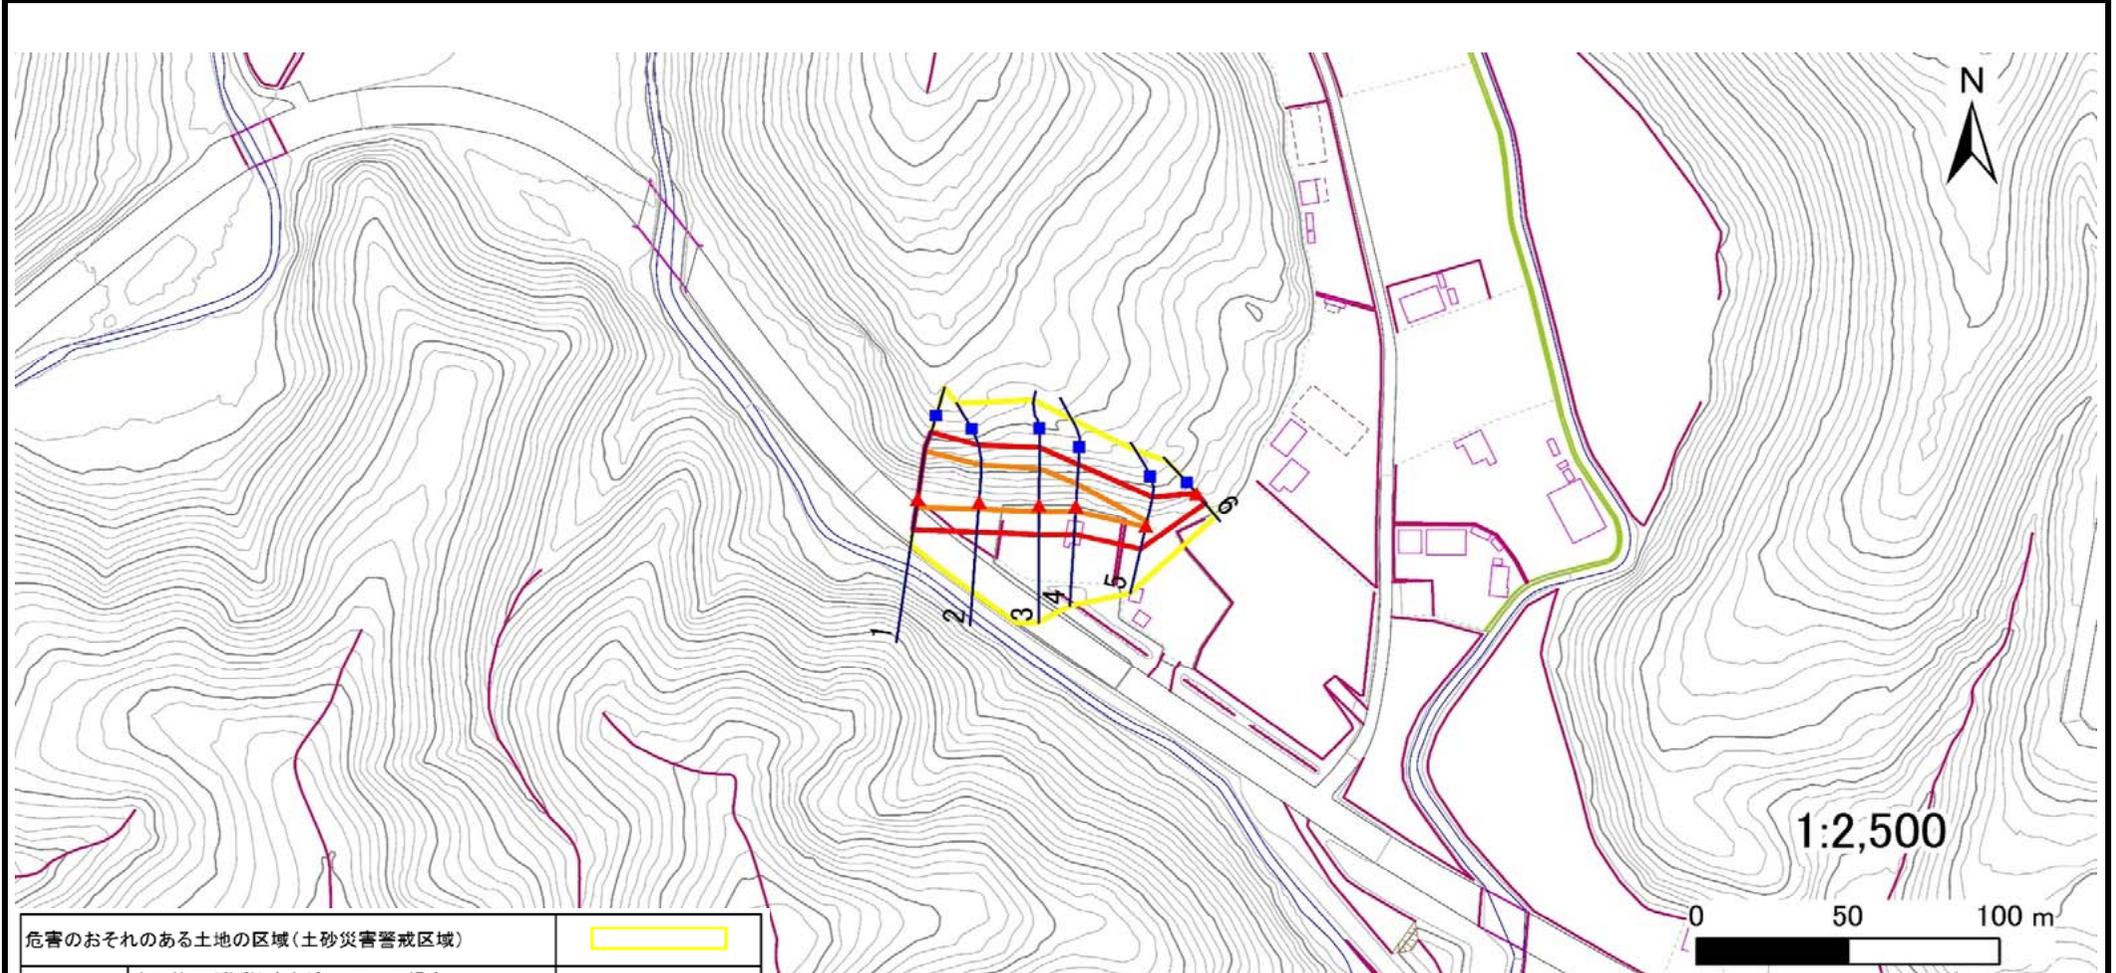
危害のおそれのある土地、著しい危害のおそれのある土地の設定図

| 急傾斜地の位置 | 箇所番号 | N606K0427 | 箇所名 | 大畑1 | 所在地 | 本吉郡南三陸町志津川字大畑 |

| 著しい危害のおそれのある土地の区域(土砂災害特別警戒区域) | 土石等の(移動)高さが1m以下の場合、土石等の移動による力が100kN/m ² を超える区域 |
| | 土石等の堆積の高さが3mを超える区域 |

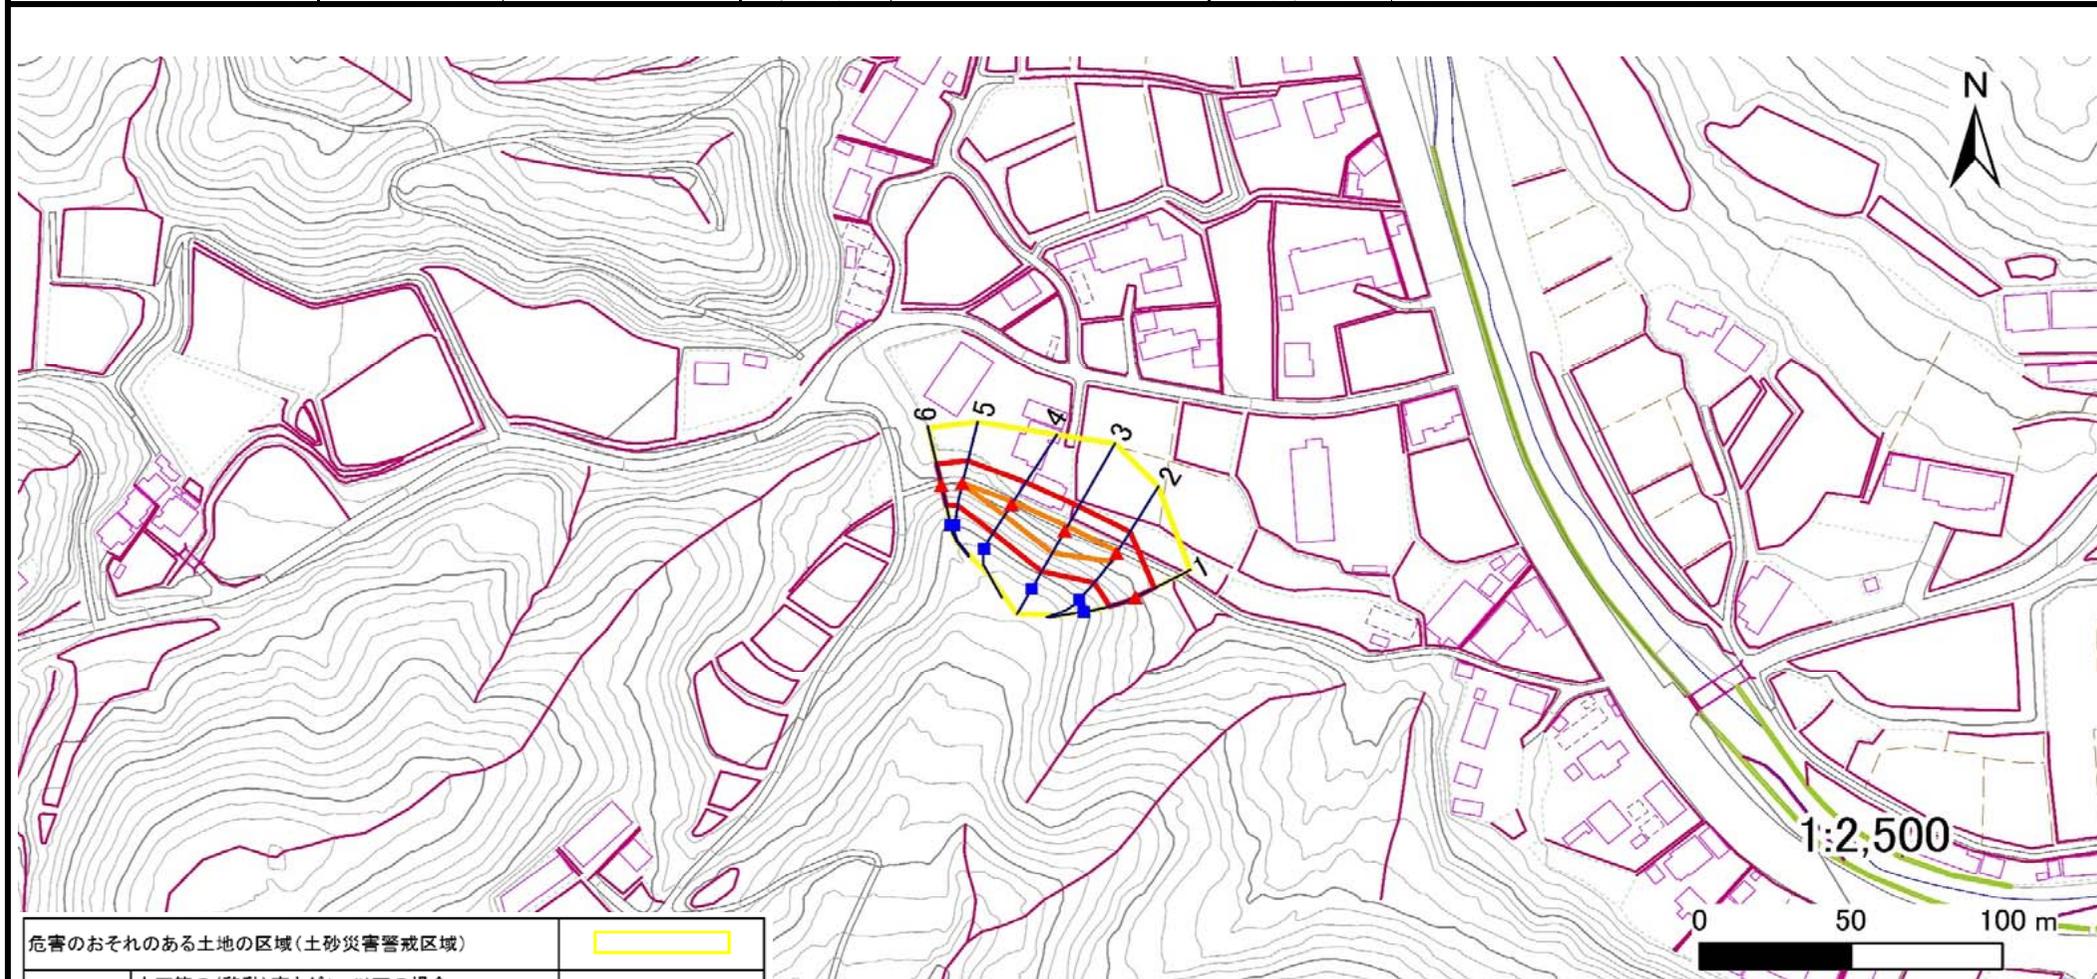
危害のおそれのある土地、著しい危害のおそれのある土地の設定図

| 急傾斜地の位置 | 箇所番号 | N606K0428 | 箇所名 | 桜沢6 | 所在地 | 本吉郡南三陸町入谷字桜沢 |

| 著しい危害のおそれのある土地の区域(土砂災害特別警戒区域) | 土石等の(移動)高さが1m以下の場合、土石等の移動による力が100kN/m ² を超える区域 |
| | 土石等の堆積の高さが3mを超える区域 |

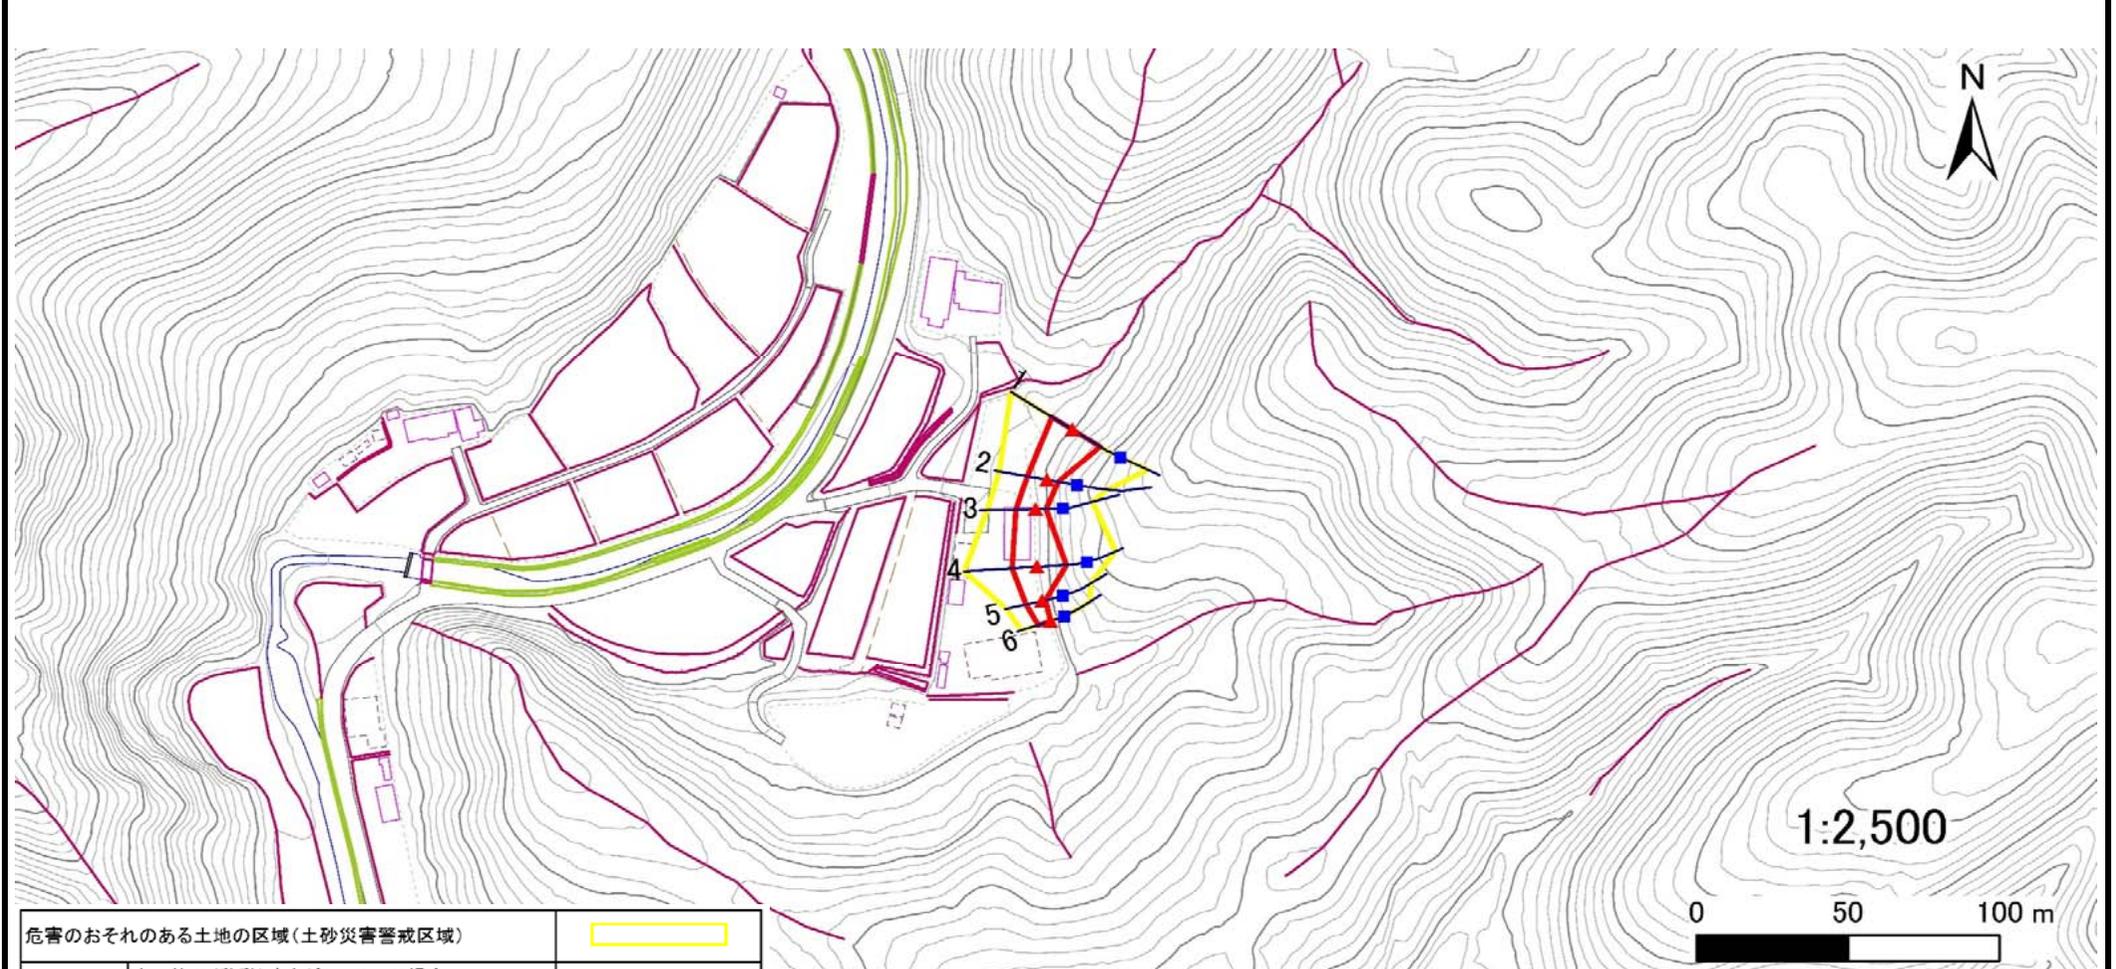
危害のおそれのある土地、著しい危害のおそれのある土地の設定図

| 急傾斜地の位置 | 箇所番号 | N606K0429 | 箇所名 | 秋目川2 | 所在地 | 本吉郡南三陸町志津川字秋目川 |

| 著しい危害のおそれのある土地の区域(土砂災害特別警戒区域) | 土石等の(移動)高さが1m以下の場合、土石等の移動による力が100kN/m ² を超える区域 |
| | 土石等の堆積の高さが3mを超える区域 |

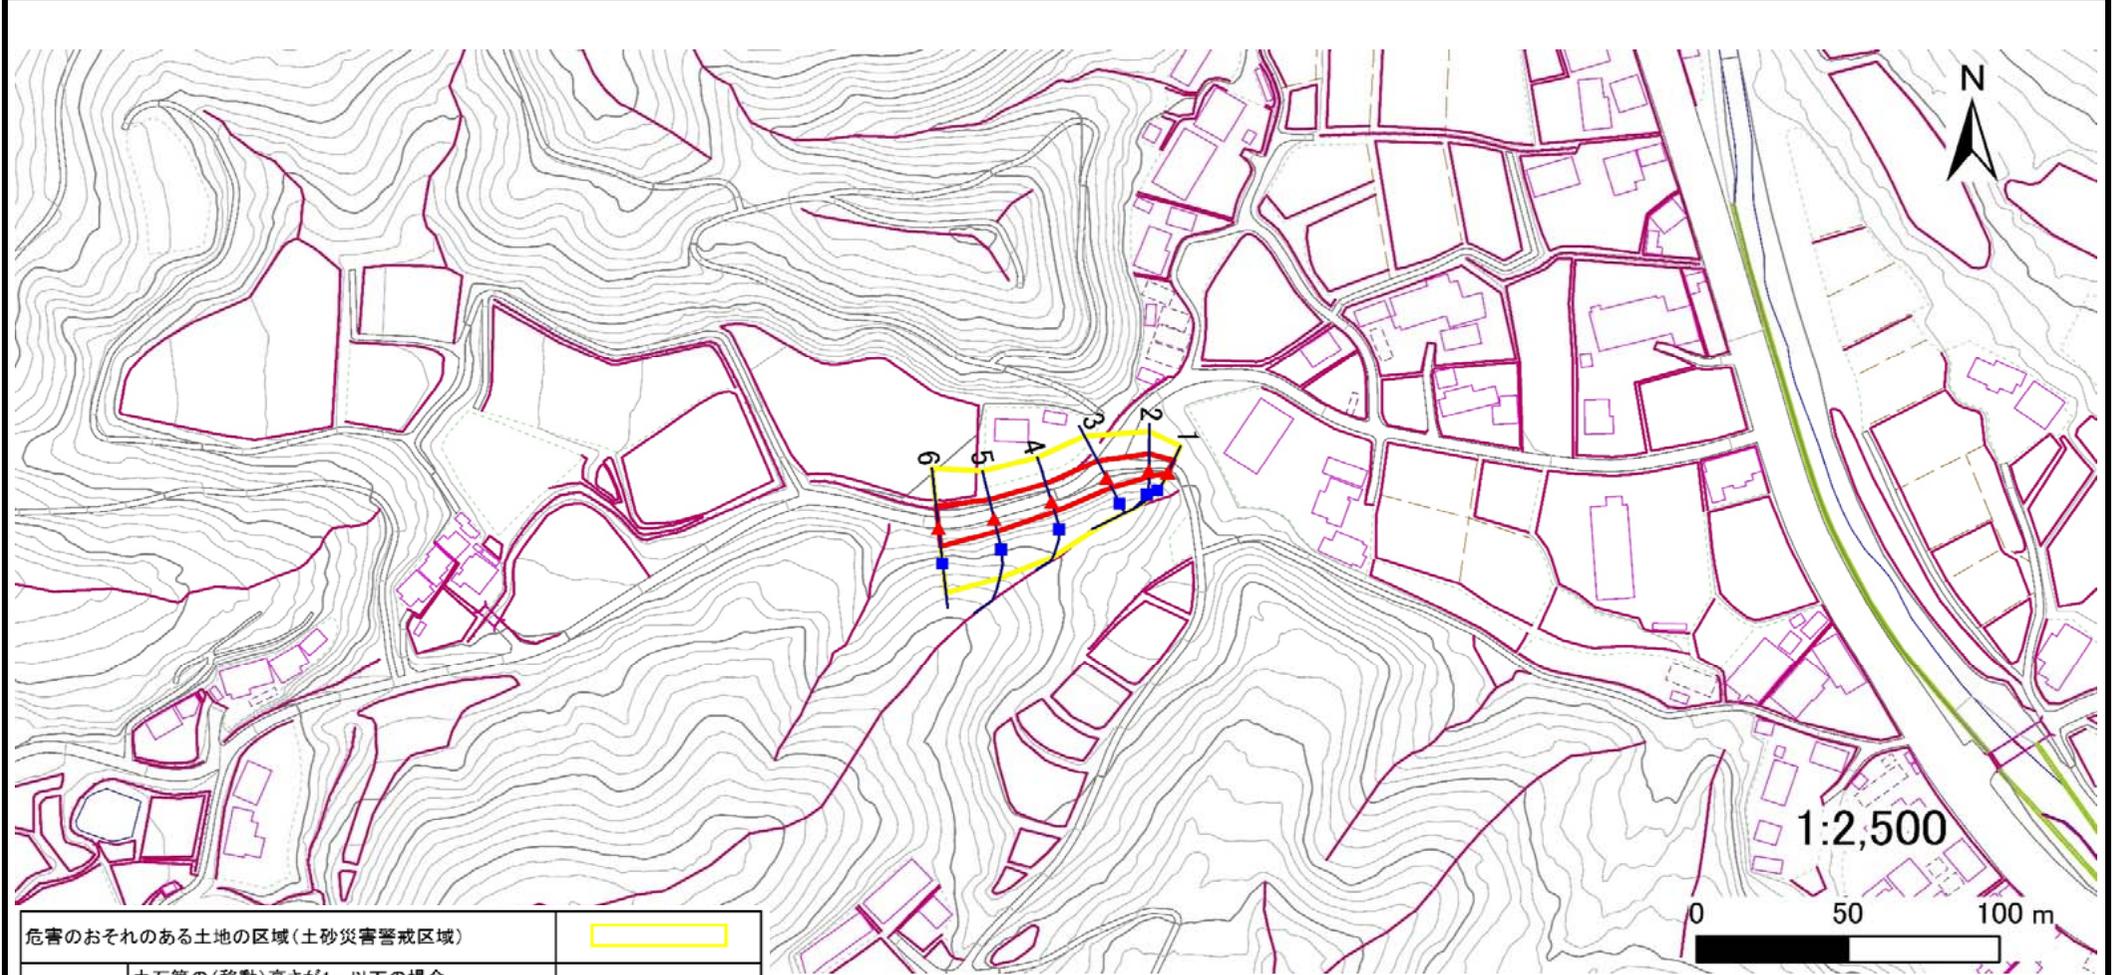
危害のおそれのある土地、著しい危害のおそれのある土地の設定図

| 急傾斜地の位置 | 箇所番号 | N606K0432 | 箇所名 | 桜沢7 | 所在地 | 本吉郡南三陸町入谷字桜沢 |

| 著しい危害のおそれのある土地の区域(土砂災害特別警戒区域) | 土石等の(移動)高さが1m以下の場合、土石等の移動による力が100kN/m ² を超える区域 |
| | 土石等の堆積の高さが3mを超える区域 |

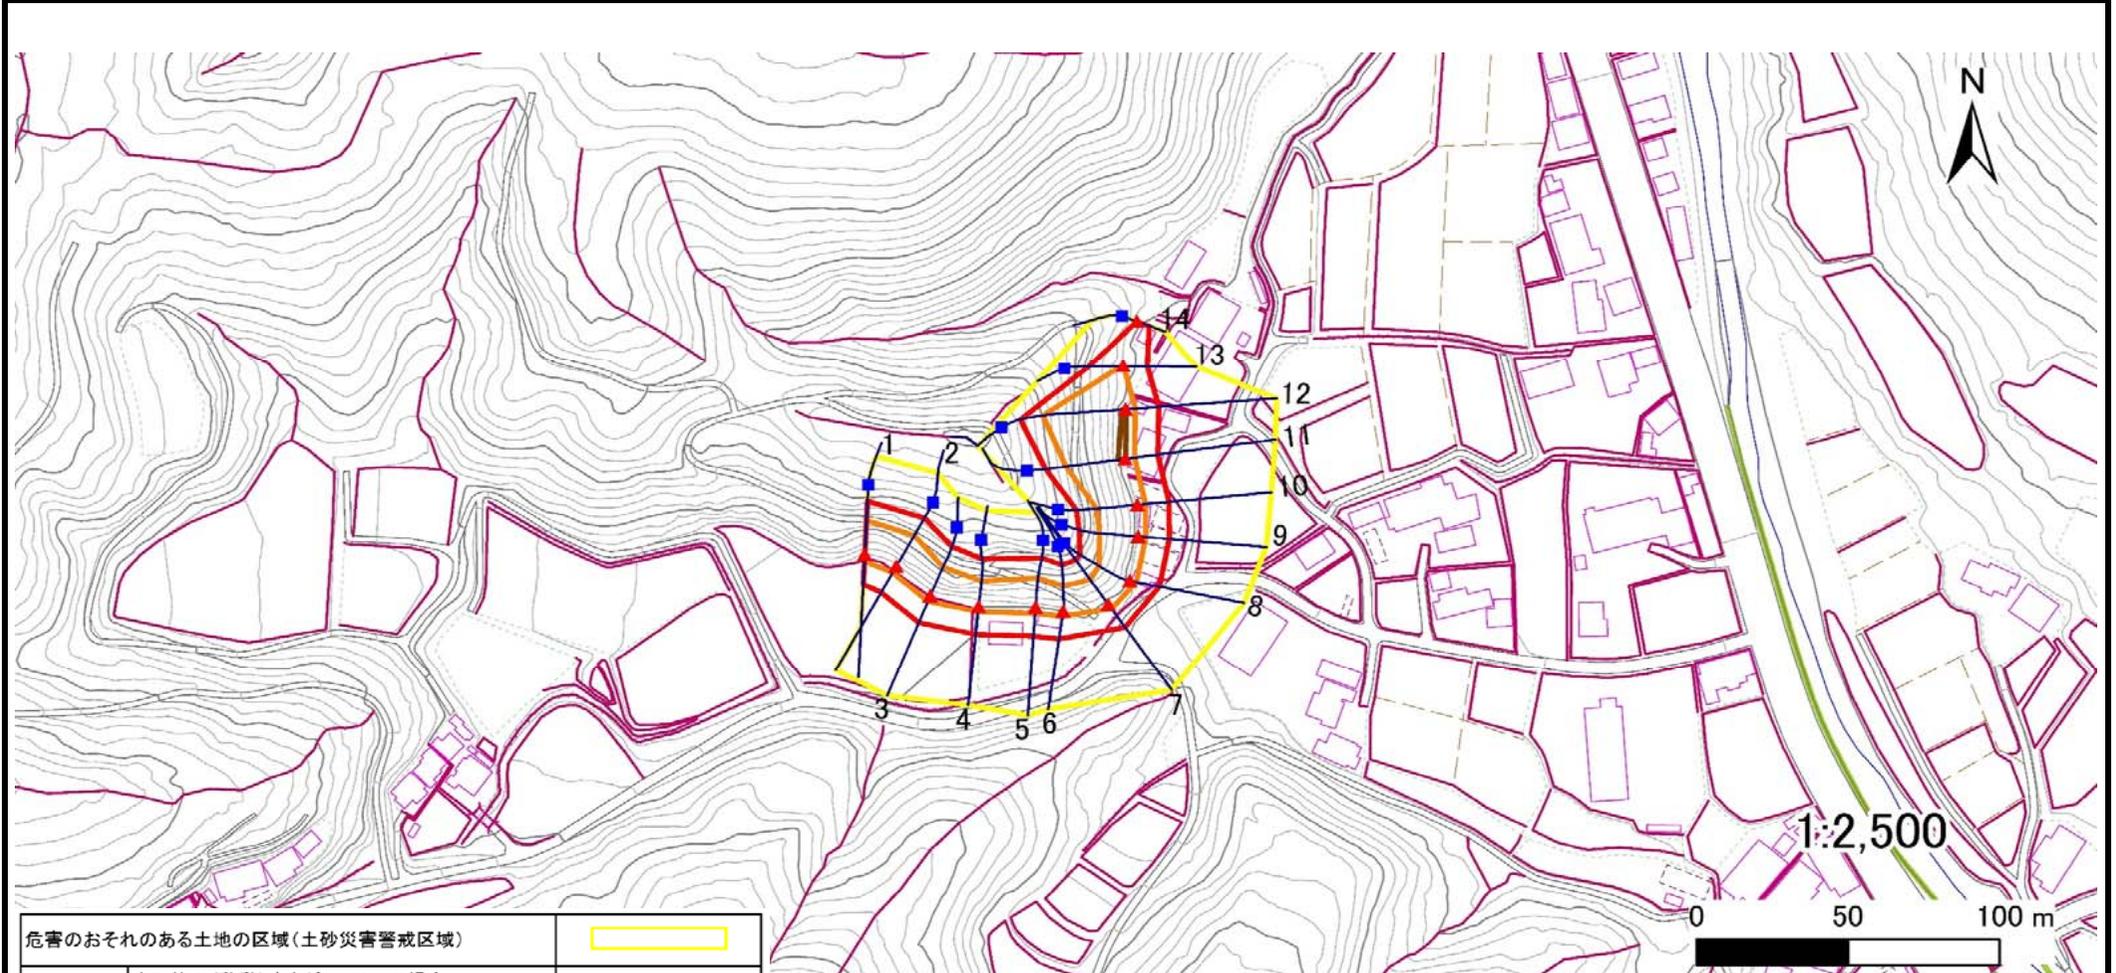
危害のおそれのある土地、著しい危害のおそれのある土地の設定図

| 急傾斜地の位置 | 箇所番号 | N606K0434 | 箇所名 | 桜沢8 | 所在地 | 本吉郡南三陸町入谷字桜沢 |

建築物に作用すると想定される衝撃に関する事項

| 急傾斜地の位置 | 箇所番号 | N606K0434 | 箇所名 | 桜沢8 | 所在地 | 本吉郡南三陸町入谷字桜沢 | | | | | | | | | | |
|---|---|---|---|---|---|---|---|---|---|---|---|---|---|---|---|---|
| 横断測線の区間 | 土石等の移動により建築物の地上部に作用すると想定される力 | | | | 土石等の堆積により建築物の地上部に作用すると想定される力 | | | | 土石等の移動により建築物の地上部に作用すると想定される力 | | | | 土石等の堆積により建築物の地上部に作用すると想定される力 | | | |
| | 力の大きさのうち最大のもの (kN/m ²) | 土石等の高さ (m) | 力の大きさのうち最大のもの (kN/m ²) | 土石等の高さ (m) | 力の大きさのうち最大のもの (kN/m ²) | 土石等の高さ (m) | 力の大きさのうち最大のもの (kN/m ²) | 土石等の高さ (m) | 力の大きさのうち最大のもの (kN/m ²) | 土石等の高さ (m) | 力の大きさのうち最大のもの (kN/m ²) | 土石等の高さ (m) | 力の大きさのうち最大のもの (kN/m ²) | 土石等の高さ (m) | 力の大きさのうち最大のもの (kN/m ²) | 土石等の高さ (m) |

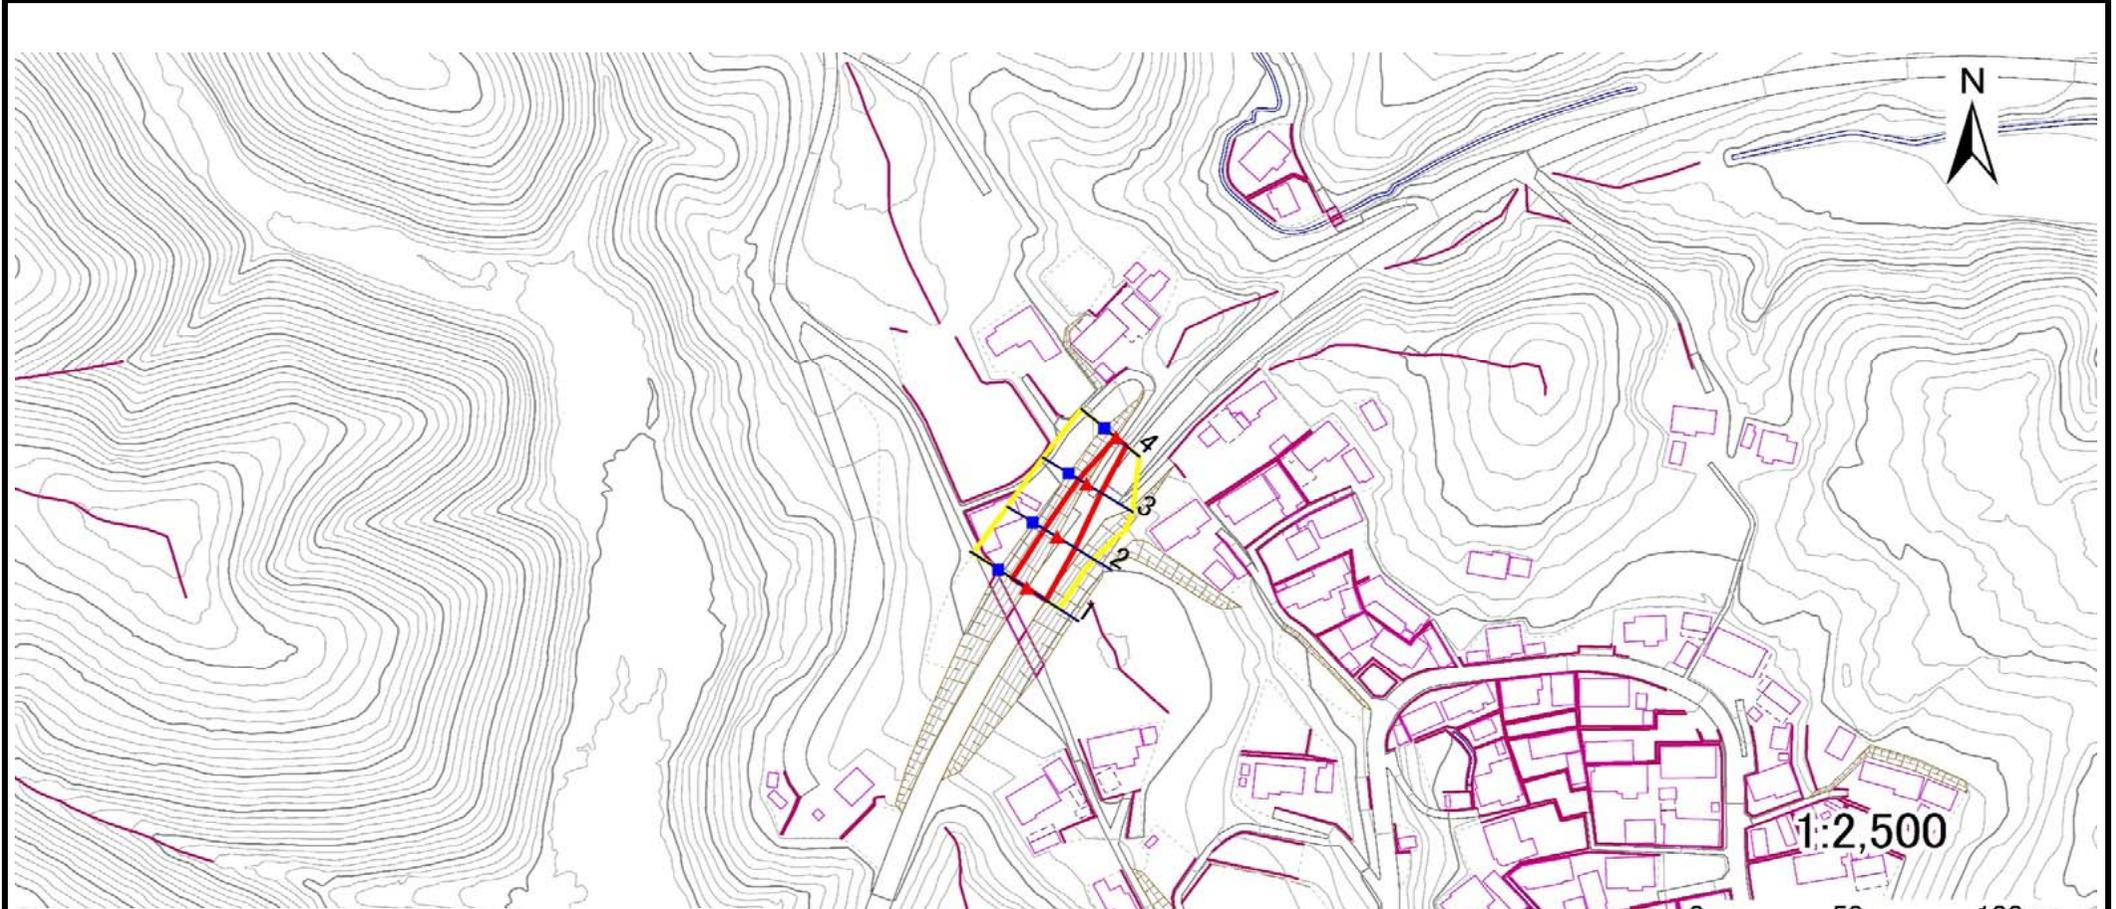
危害のおそれのある土地、著しい危害のおそれのある土地の設定図

| 急傾斜地の位置 | 箇所番号 | N606K0435 | 箇所名 | 蛇王1 | 所在地 | 本吉郡南三陸町志津川字蛇王 |

| 著しい危害のおそれのある土地の区域(土砂災害特別警戒区域) | 土石等の(移動)高さが1m以下の場合、土石等の移動による力が100kN/m ² を超える区域 |
| | 土石等の堆積の高さが3mを超える区域 |

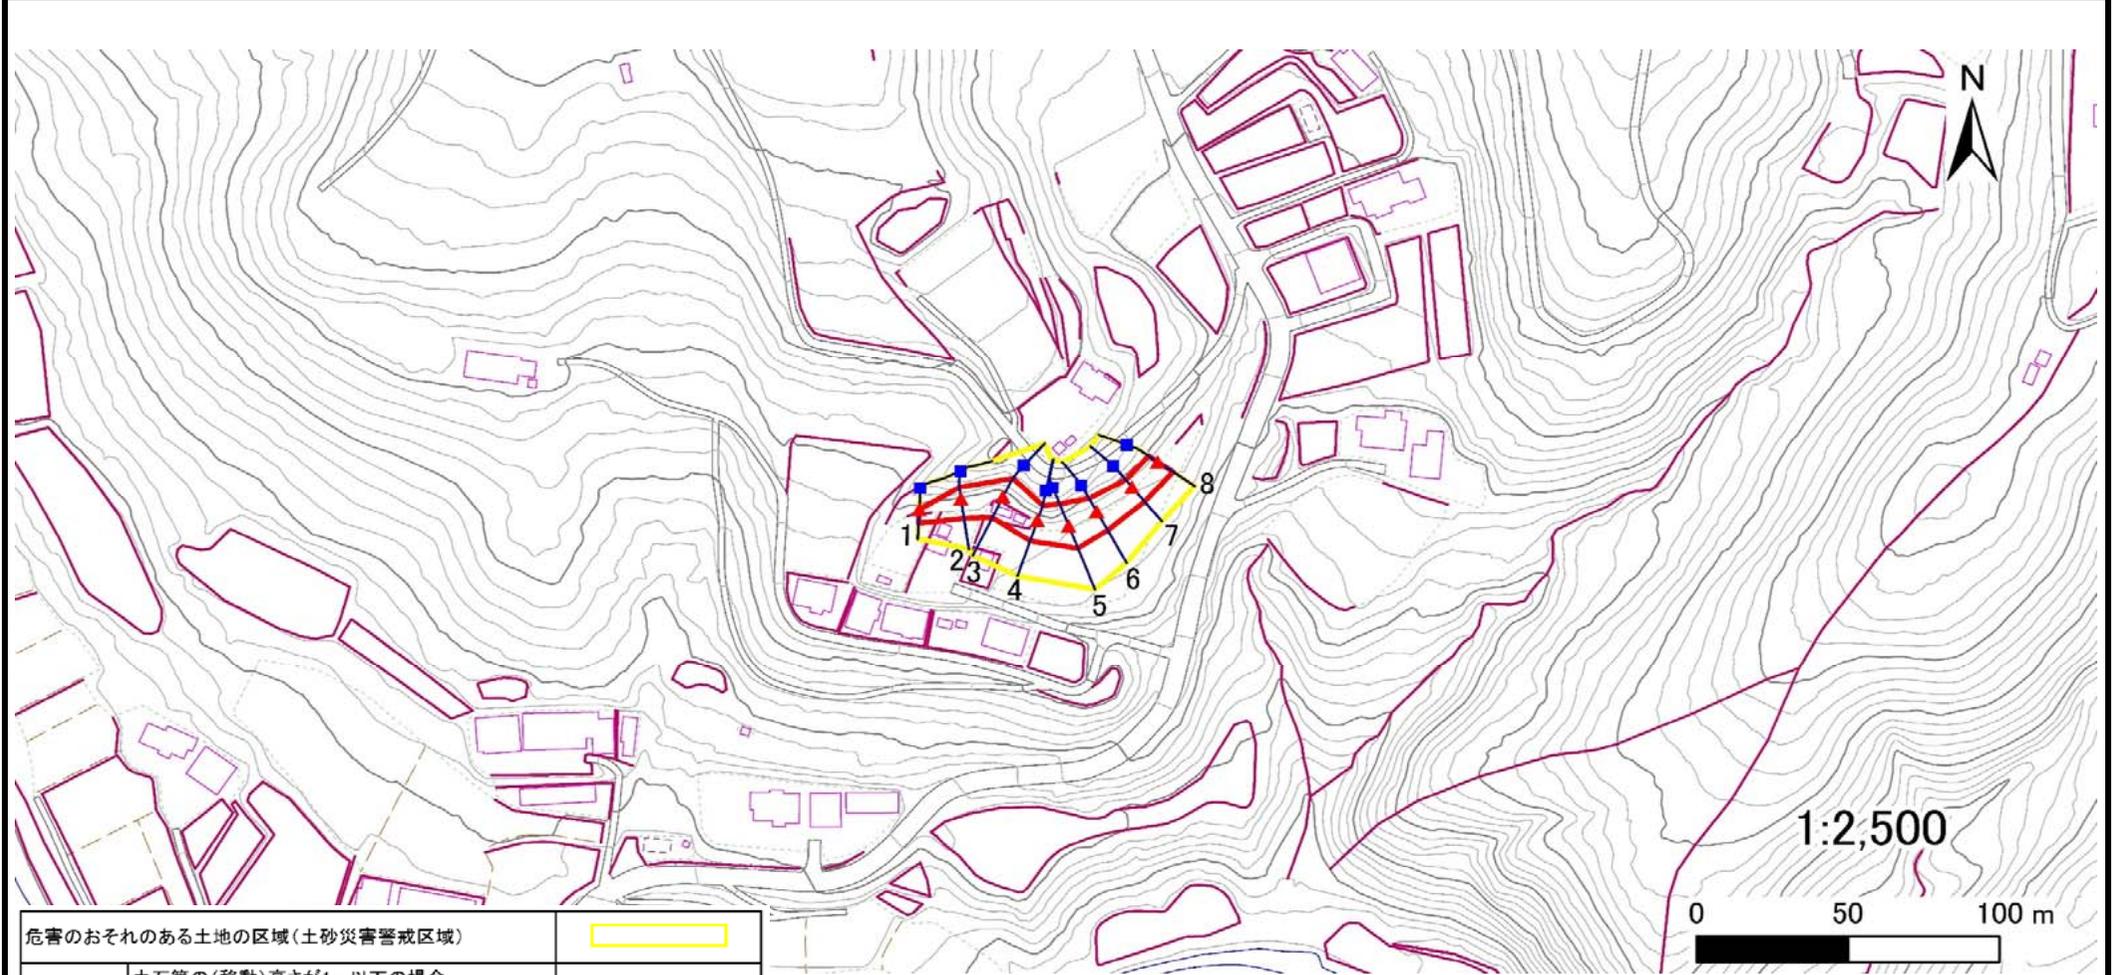
危害のおそれのある土地、著しい危害のおそれのある土地の設定図

| 急傾斜地の位置 | 箇所番号 | N606K0437 | 箇所名 | 桜沢9 | 所在地 | 本吉郡南三陸町入谷字桜沢 |

| 著しい危害のおそれのある土地の区域(土砂災害特別警戒区域) | 土石等の(移動)高さが1m以下の場合、土石等の移動による力が 100kN/m^2 を超える区域 |
| | 土石等の堆積の高さが3mを超える区域 |

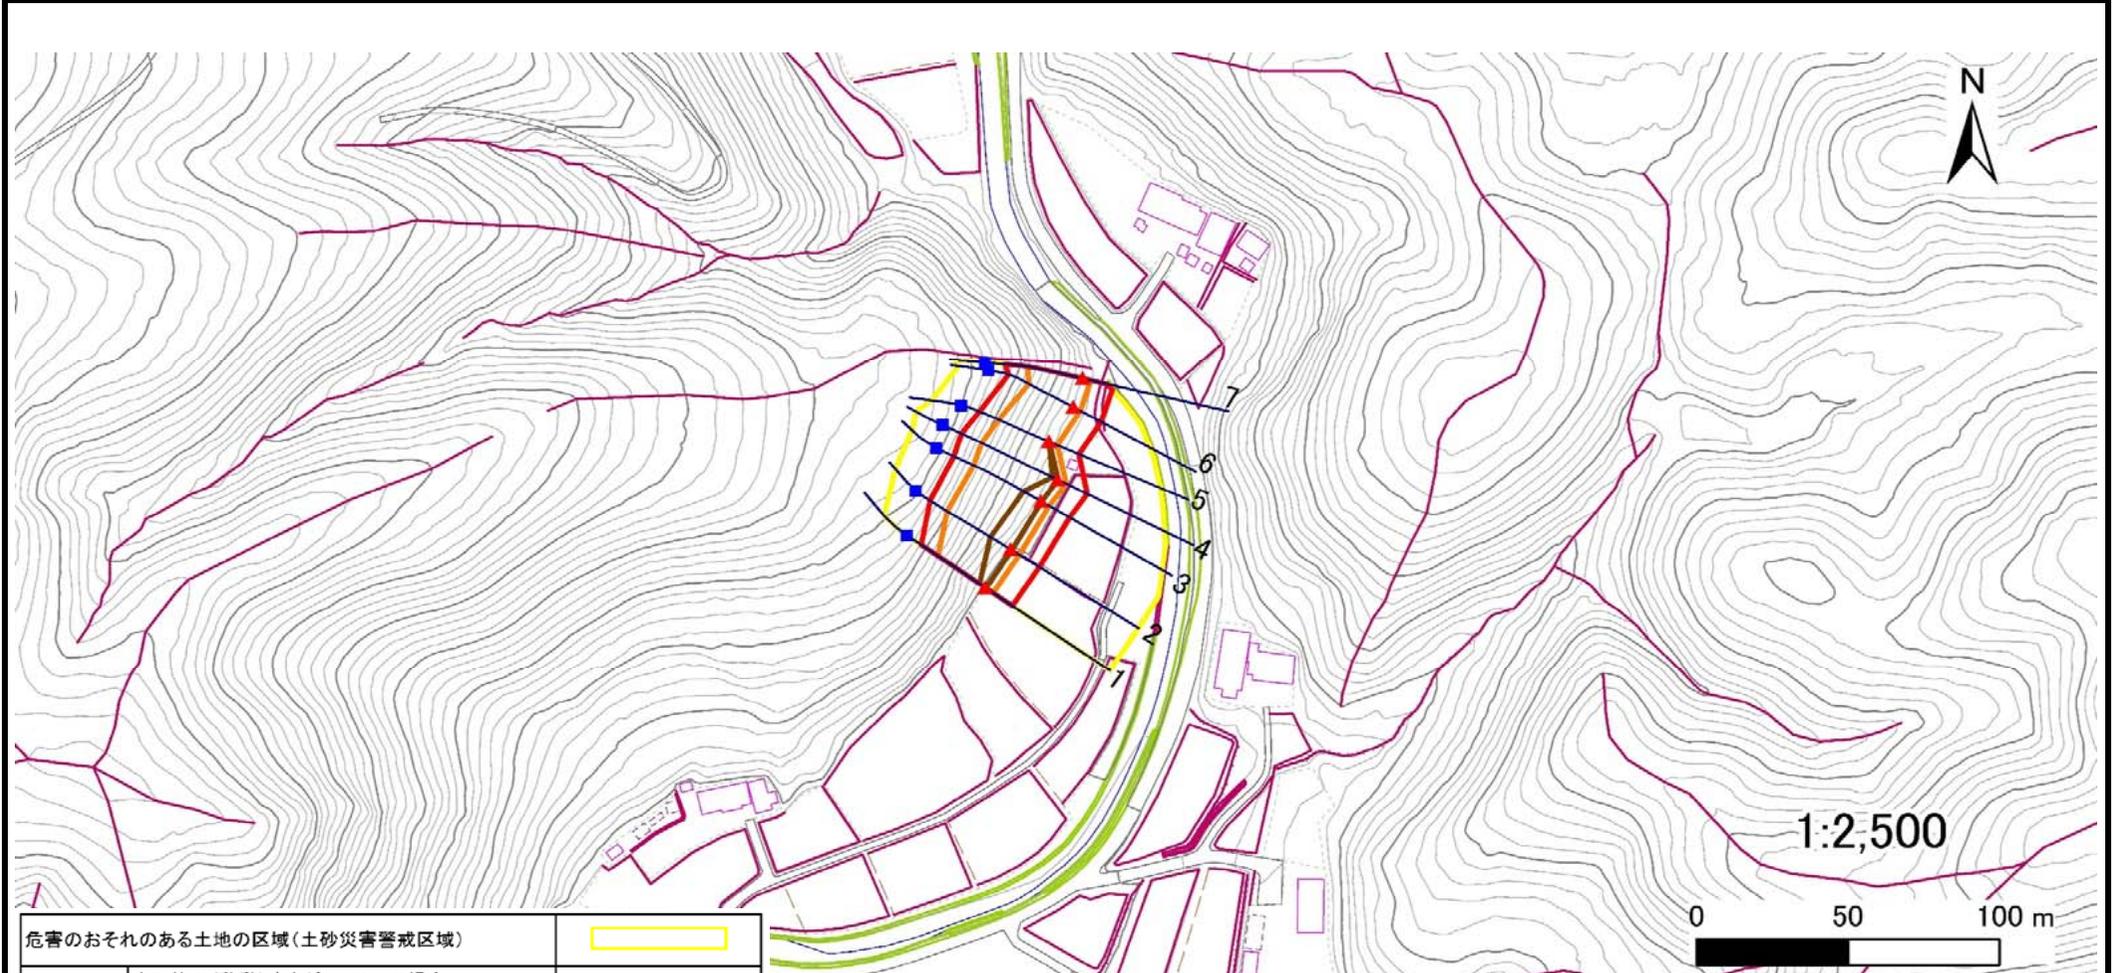
危害のおそれのある土地、著しい危害のおそれのある土地の設定図

| 急傾斜地の位置 | 箇所番号 | N606K0441 | 箇所名 | 秋目川3 | 所在地 | 本吉郡南三陸町志津川字秋目川 |

| 著しい危害のおそれのある土地の区域(土砂災害特別警戒区域) | 土石等の(移動)高さが1m以下の場合、土石等の移動による力が100kN/m ² を超える区域 |
| | 土石等の堆積の高さが3mを超える区域 |

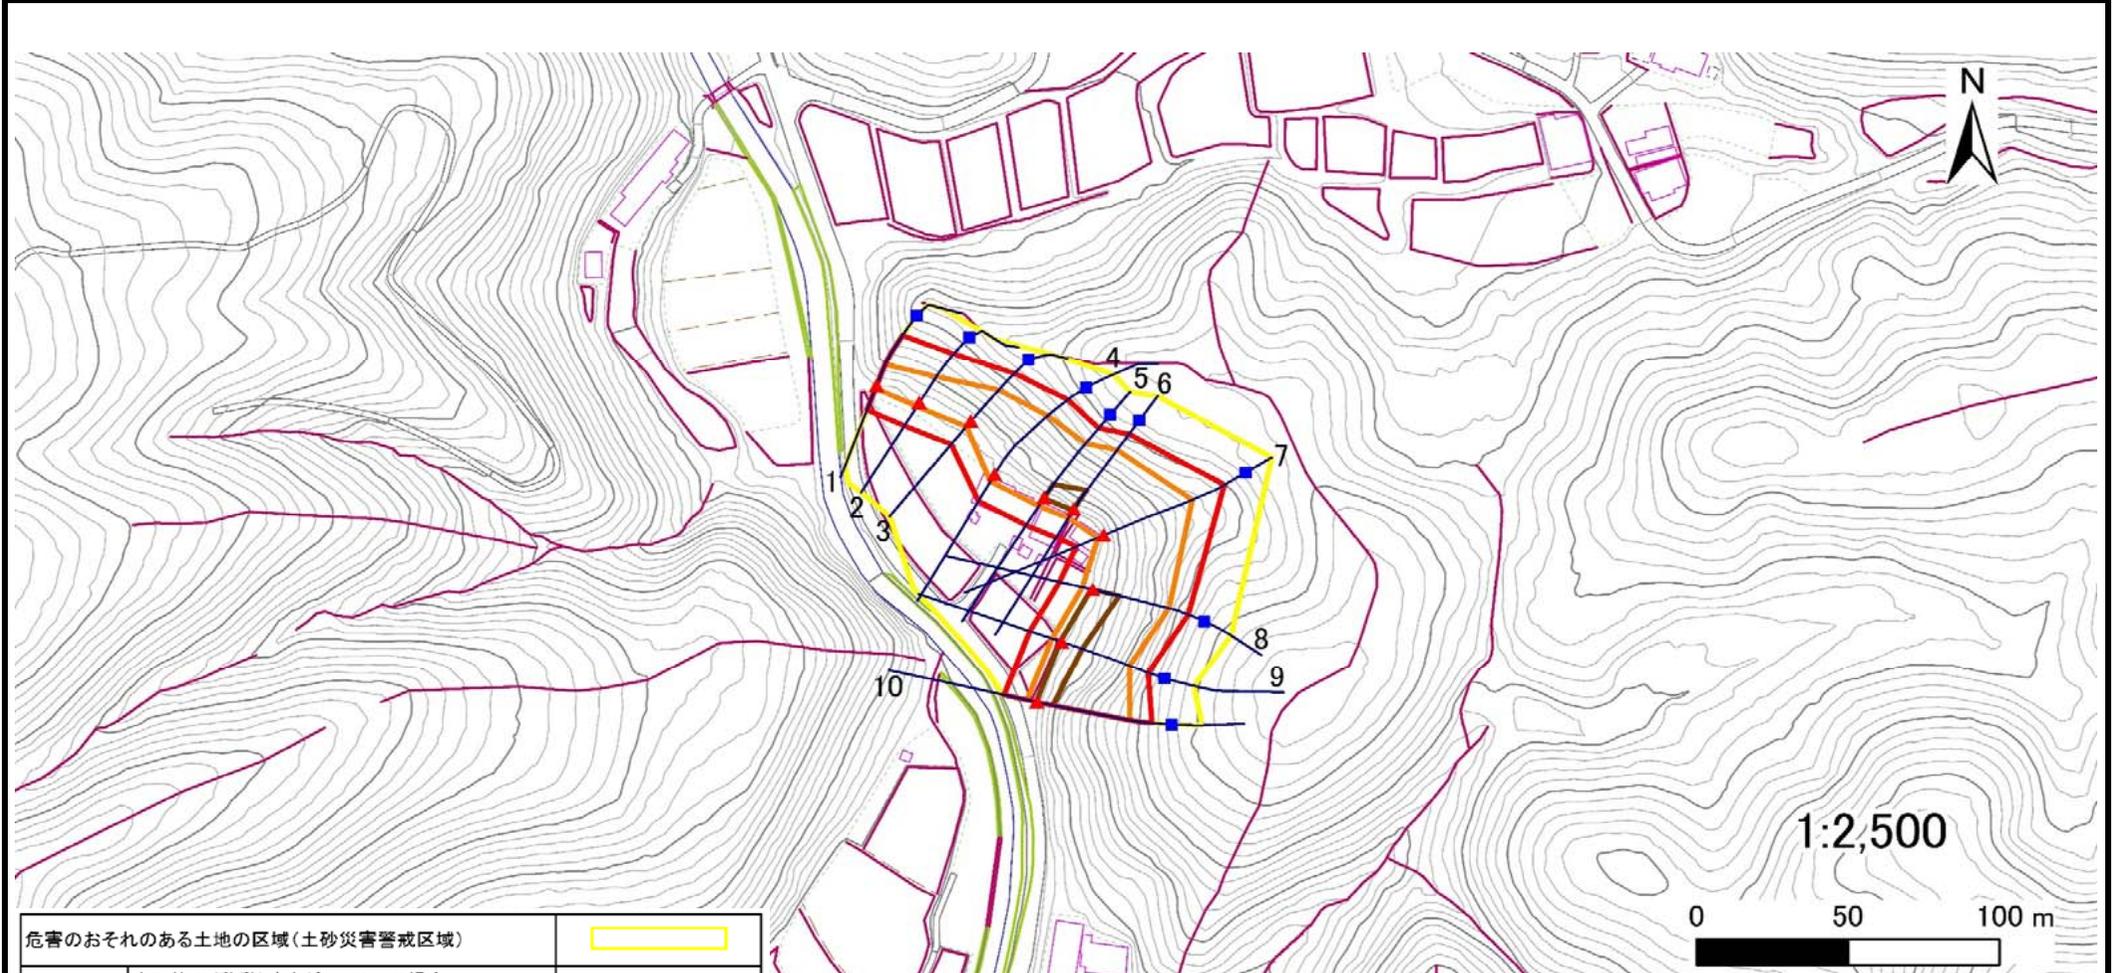
危害のおそれのある土地、著しい危害のおそれのある土地の設定図

| 急傾斜地の位置 | 箇所番号 | N606K0444 | 箇所名 | 秋目川4 | 所在地 | 本吉郡南三陸町志津川字秋目川 |

| 著しい危害のおそれのある土地の区域(土砂災害特別警戒区域) | 土石等の(移動)高さが1m以下の場合、土石等の移動による力が100kN/m ² を超える区域 |
| | 土石等の堆積の高さが3mを超える区域 |
