土砂災害警戒区域等の指定の告示に係る図書(その1)

危害のおそれのある土地、著しい危害のおそれのある土地の設定図

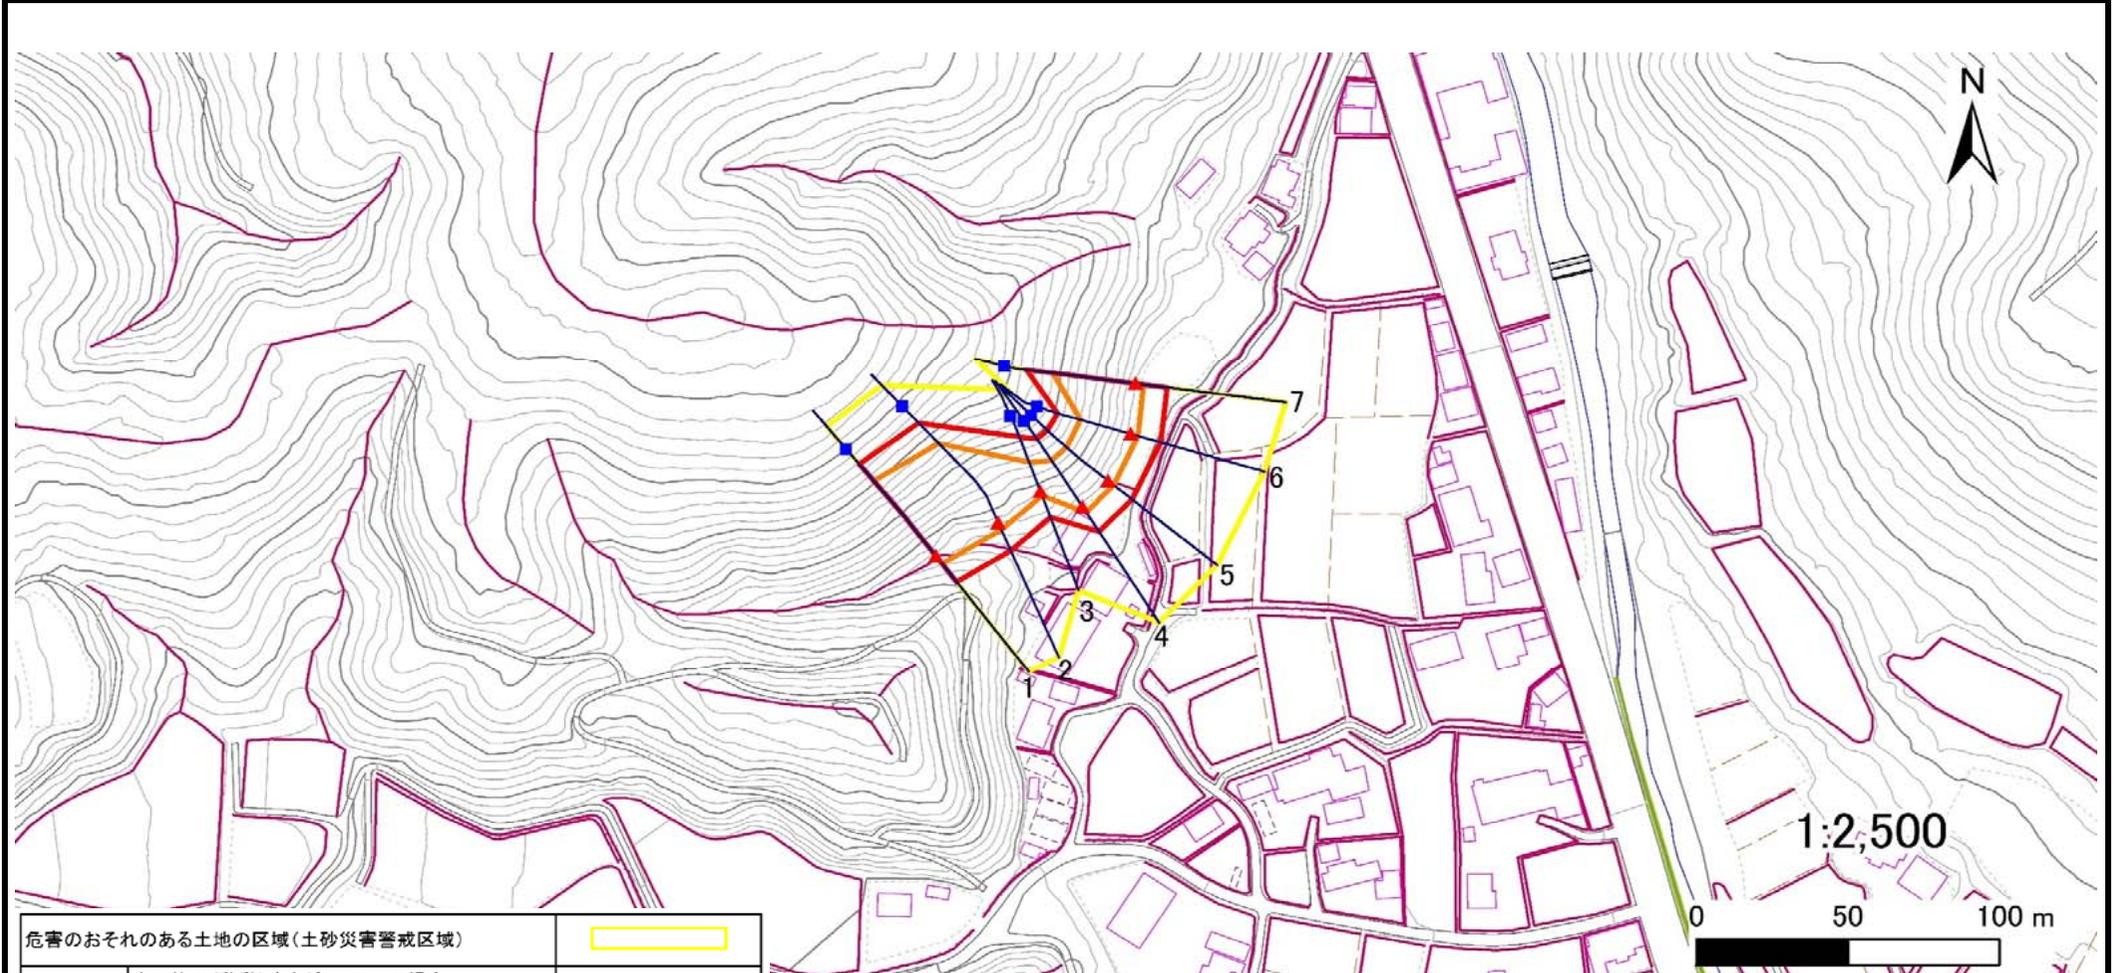
危害のおそれのある土地、著しい危害のおそれのある土地の設定図

| 急傾斜地の位置 | 箇所番号 | N606K0446 | 箇所名 | 桜沢10 | 所在地 | 本吉郡南三陸町入谷字桜沢 |

| 著しい危害のおそれのある土地の区域(土砂災害特別警戒区域) | 土石等の(移動)高さが1m以下の場合、土石等の移動による力が100kN/m ² を超える区域 |
| | 土石等の堆積の高さが3mを超える区域 |

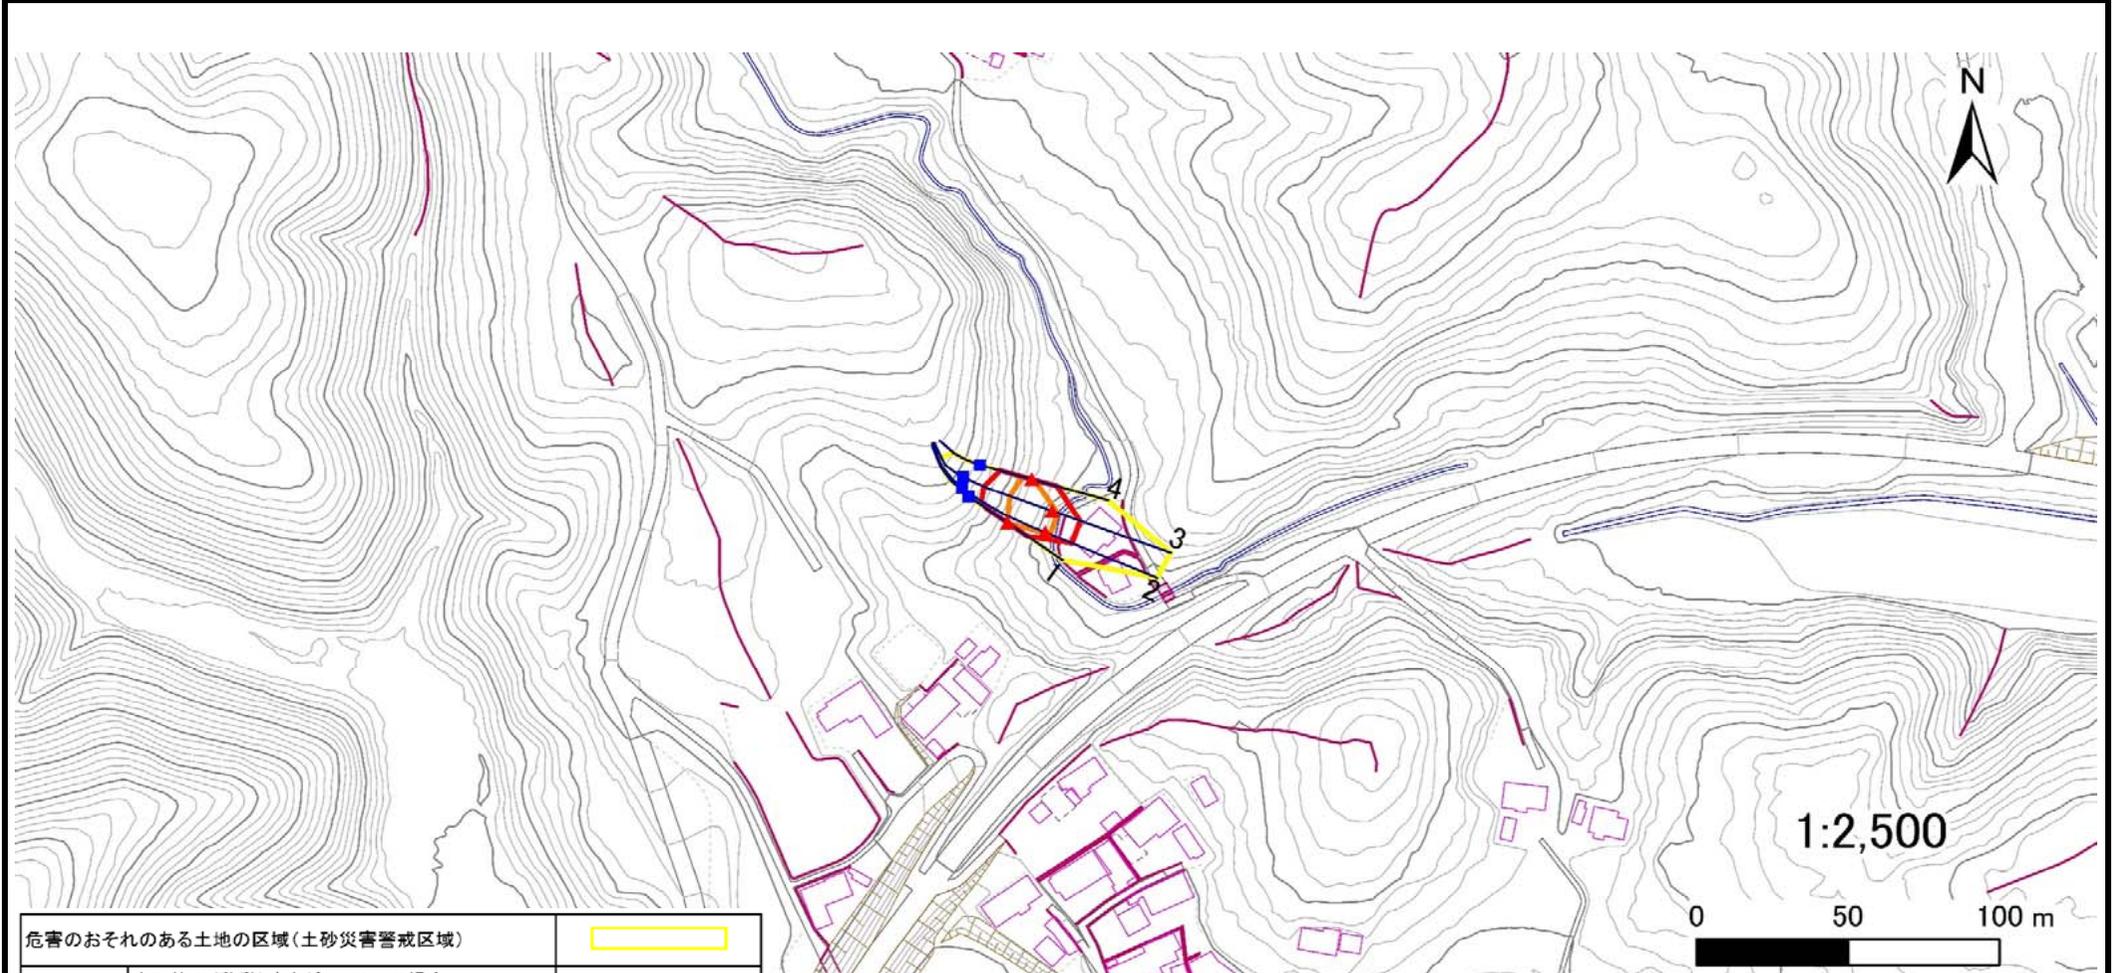
危害のおそれのある土地、著しい危害のおそれのある土地の設定図

| 急傾斜地の位置 | 箇所番号 | N606K0448 | 箇所名 | 蛇王2 | 所在地 | 本吉郡南三陸町志津川字蛇王 |

| 著しい危害のおそれのある土地の区域(土砂災害特別警戒区域) | 土石等の(移動)高さが1m以下の場合、土石等の移動による力が100kN/m ² を超える区域 |
| | 土石等の堆積の高さが3mを超える区域 |
