# 土砂災害警戒区域等の指定の告示に係る図書(その1)

自然現象の種類	急傾斜地の崩壊
箇所番号	N606K0163
箇所名	林3
所在地	本吉郡南三陸町志津川字林
調査機関	宮城県気仙沼土木事務所

危害のおそれのある土地、著しい危害のおそれのある土地の設定図

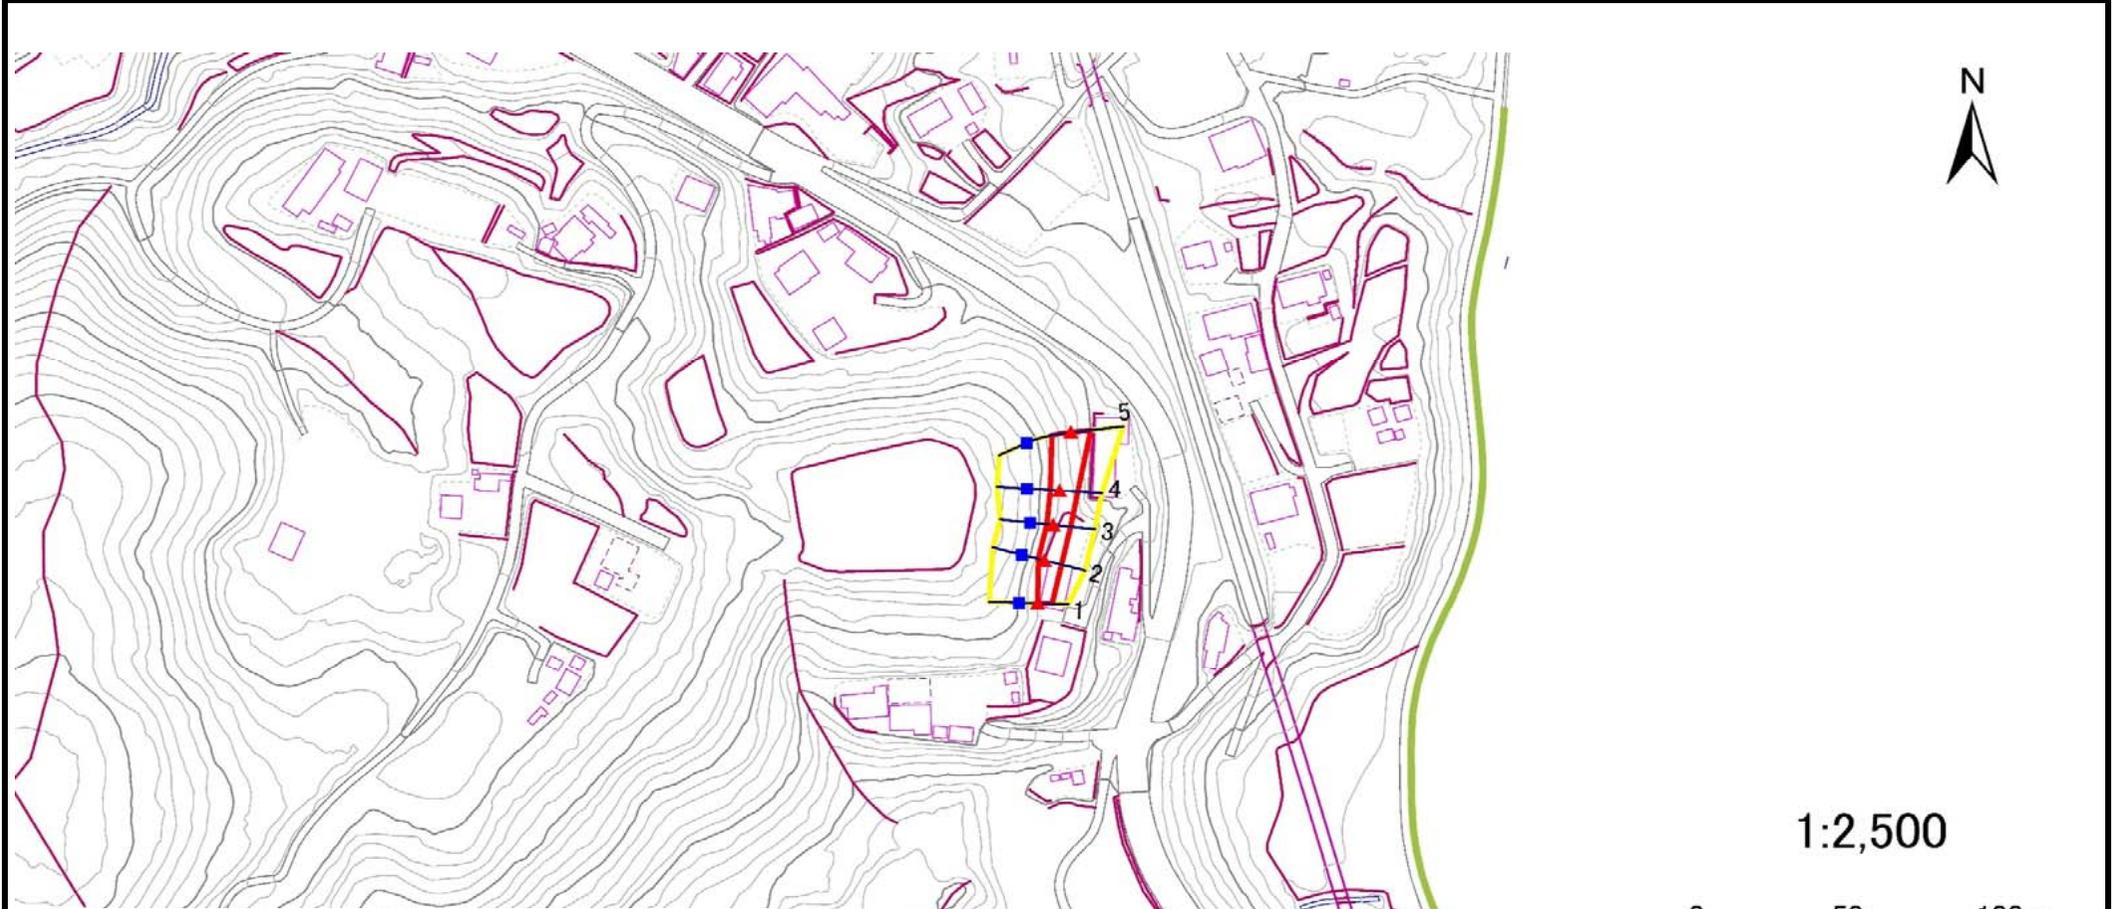
急傾斜地の位置	箇所番号	N606K0163	箇所名	林3	所在地	本吉郡南三陸町志津川字林
---------	------	-----------	-----	----	-----	--------------

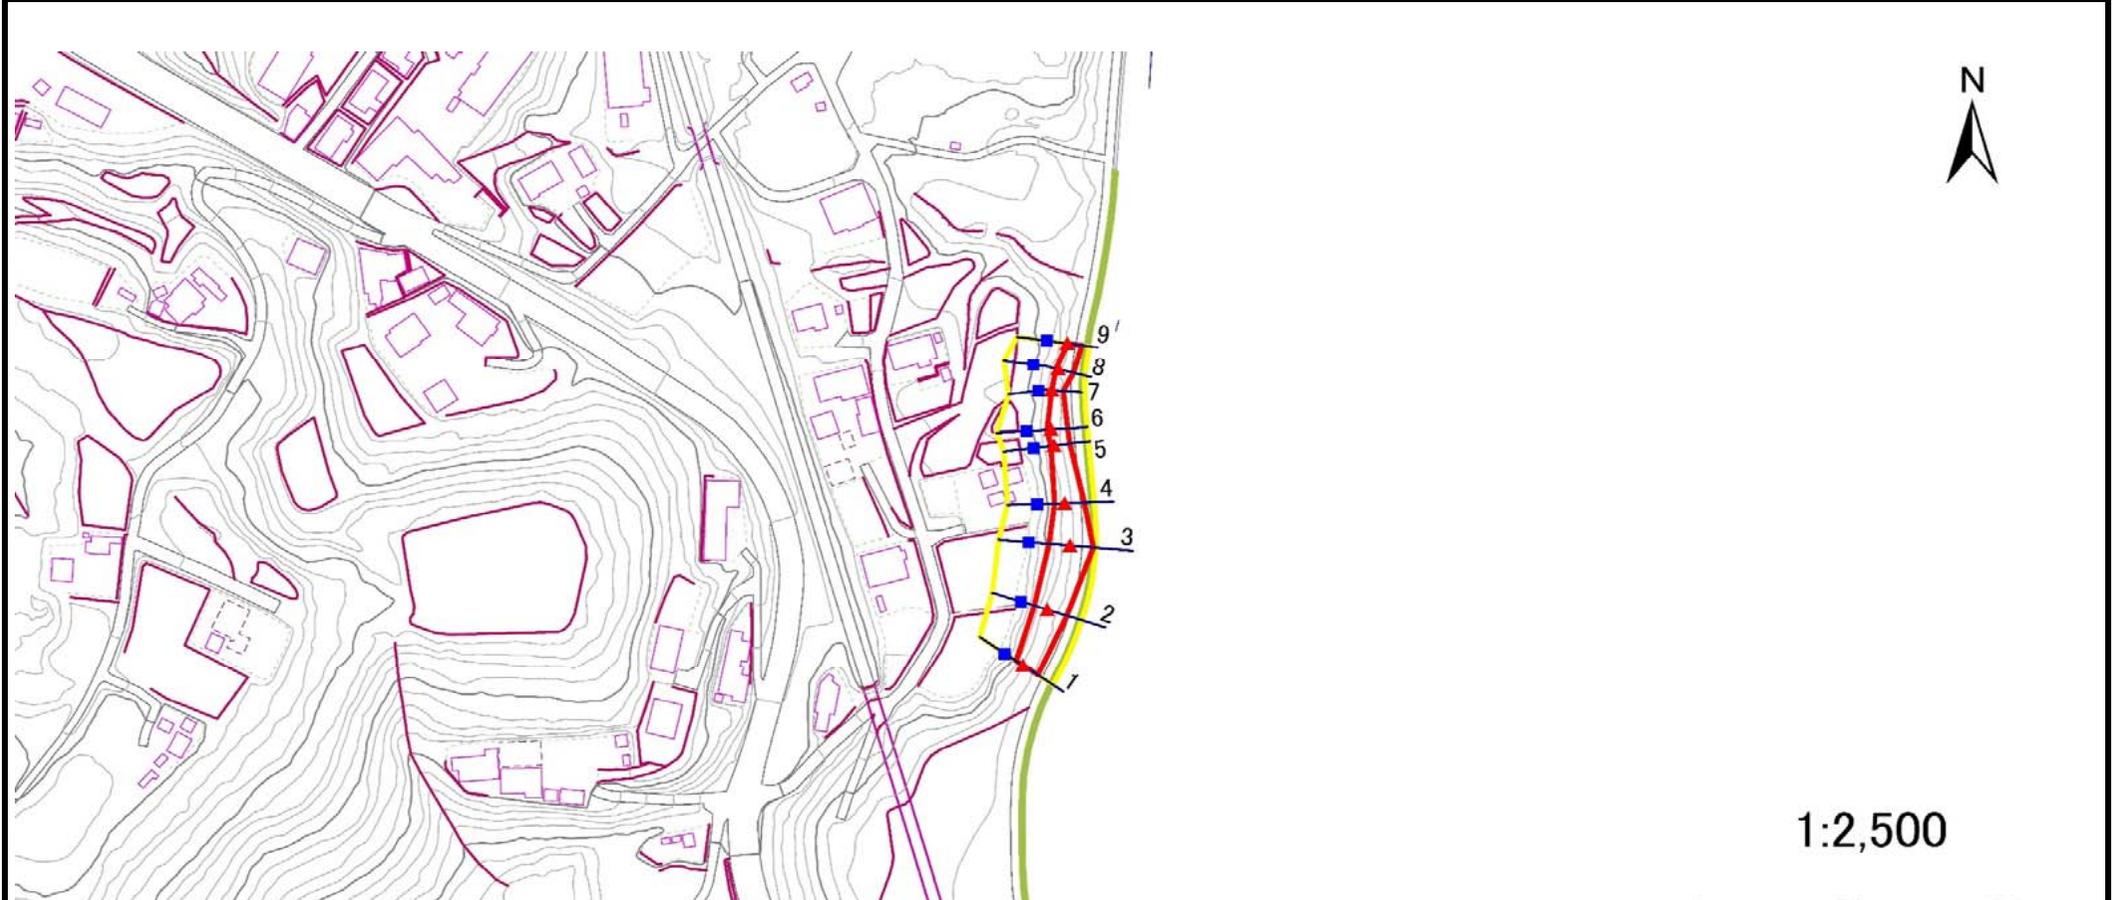
危害のおそれのある土地、著しい危害のおそれのある土地の設定図

急傾斜地の位置	箇所番号	N606K0164	箇所名	林4	所在地	本吉郡南三陸町志津川字林
---------	------	-----------	-----	----	-----	--------------

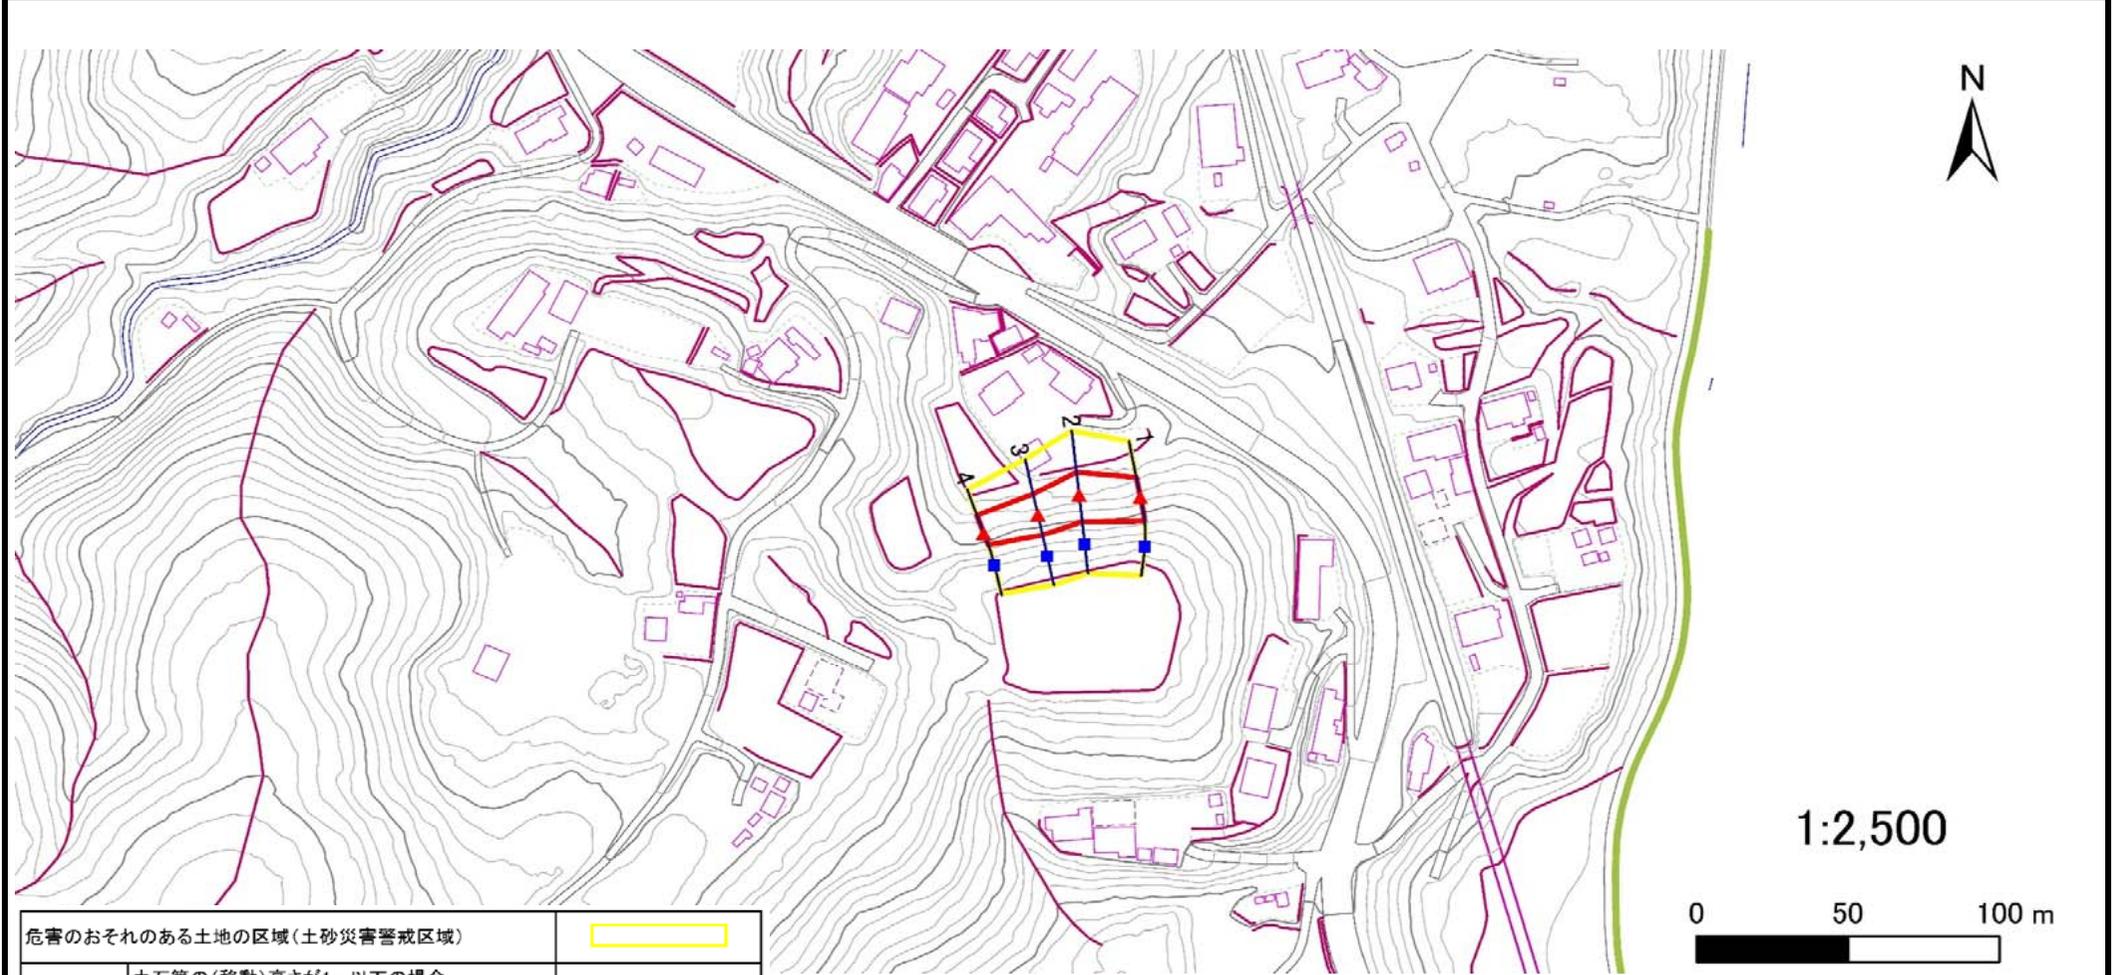
危害のおそれのある土地、著しい危害のおそれのある土地の設定図

急傾斜地の位置	箇所番号	N606K0165	箇所名	林5	所在地	本吉郡南三陸町志津川字林
---------	------	-----------	-----	----	-----	--------------

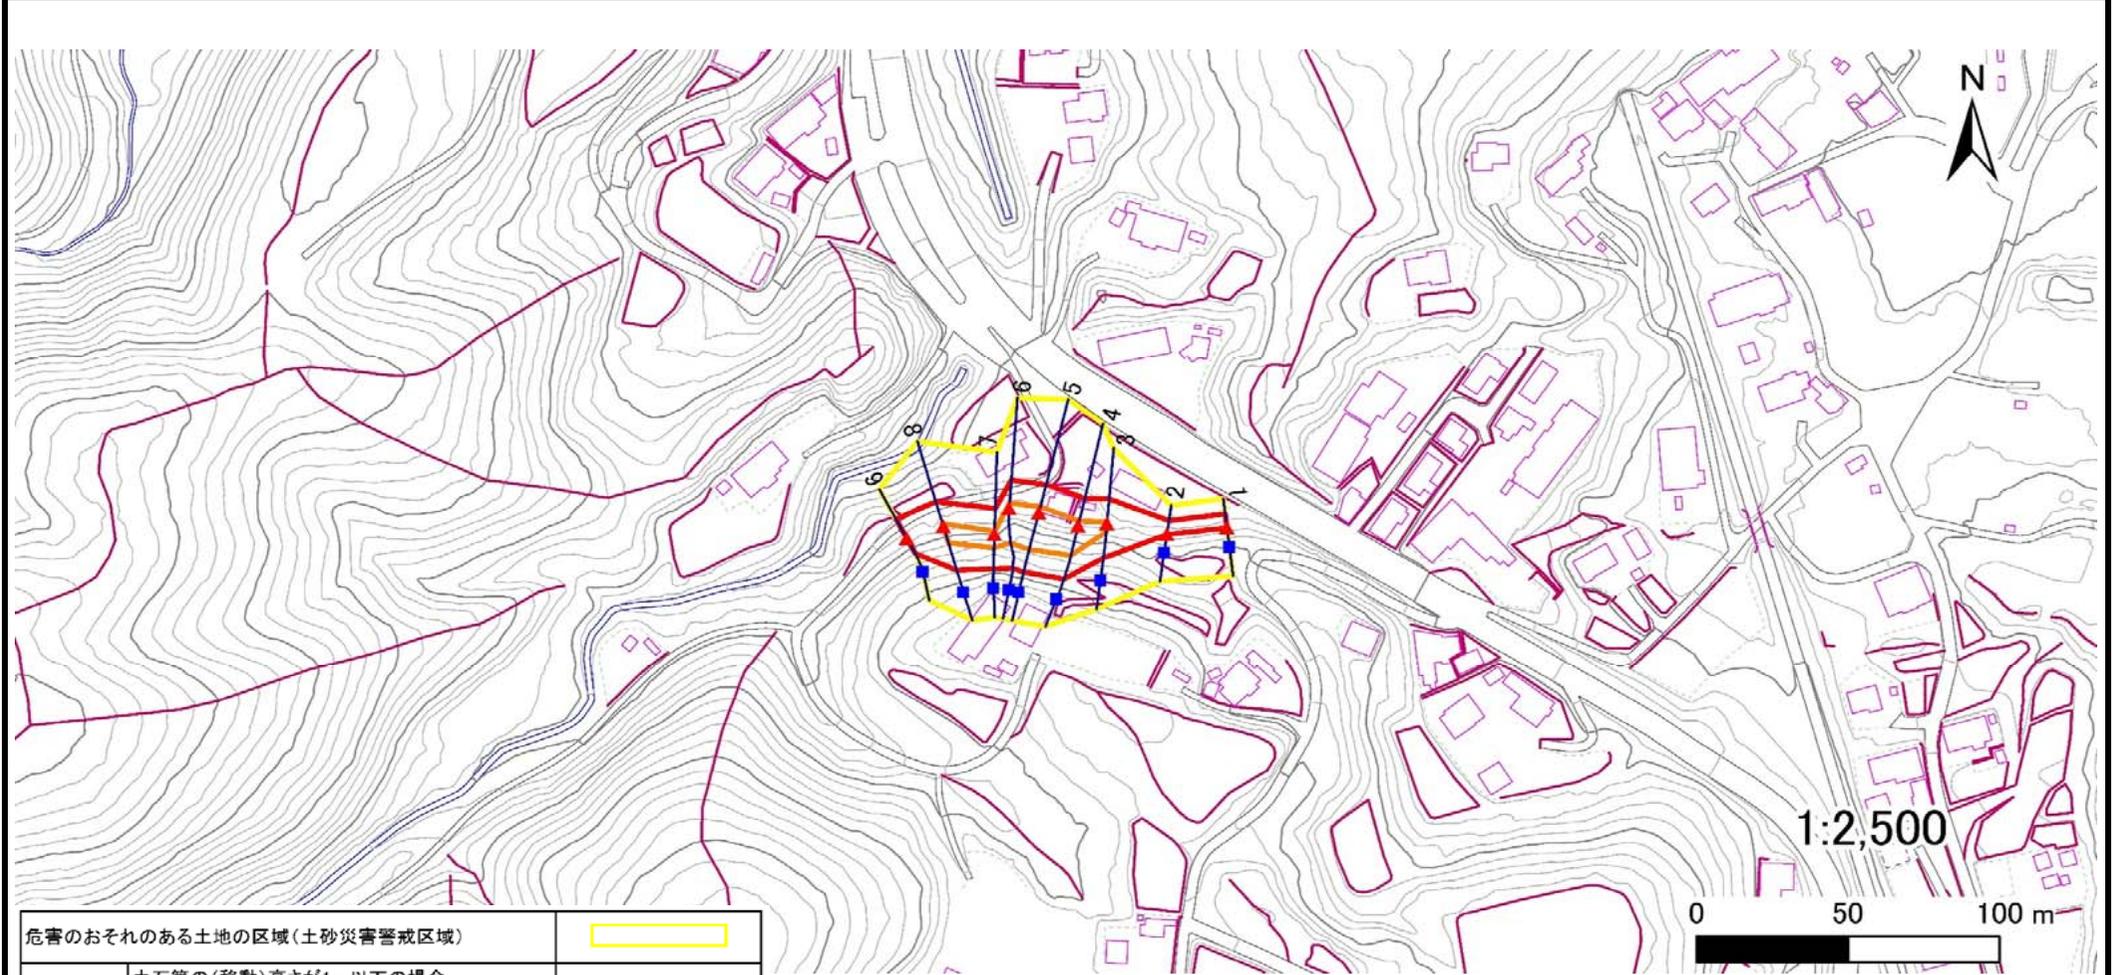
危害のおそれのある土地、著しい危害のおそれのある土地の設定図

急傾斜地の位置	箇所番号	N606K0169-1	箇所名	大久保1-1	所在地	本吉郡南三陸町志津川字大久保
---------	------	-------------	-----	--------	-----	----------------

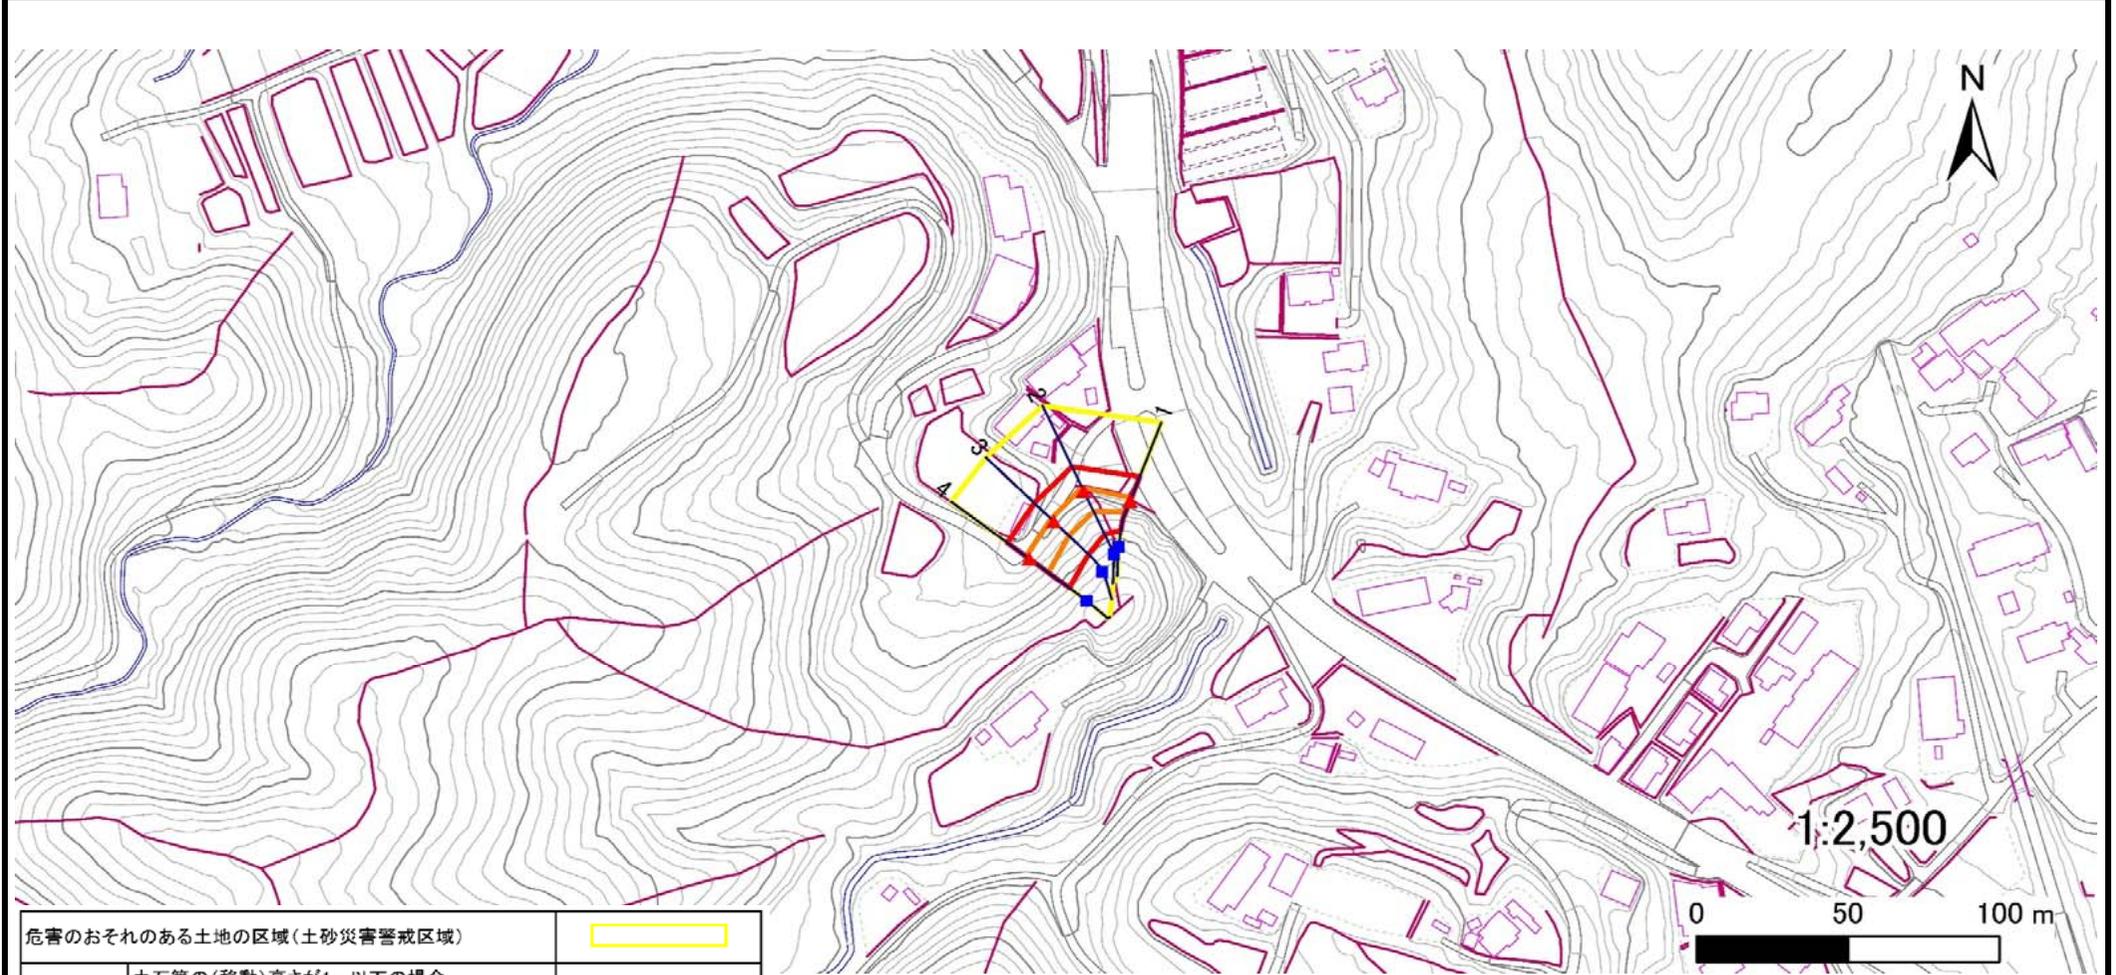
危害のおそれのある土地、著しい危害のおそれのある土地の設定図

急傾斜地の位置	箇所番号	N606K0175	箇所名	大久保2	所在地	本吉郡南三陸町志津川字大久保
---------	------	-----------	-----	------	-----	----------------
