土砂災害警戒区域等の指定の告示に係る図書(その1)

自然現象の種類	急傾斜地の崩壊
箇所番号	N205K1281
箇所名	東八幡前の19
所在地	気仙沼市東八幡前
調査機関	宮城県気仙沼土木事務所

危害のおそれのある土地、著しい危害のおそれのある土地の設定図

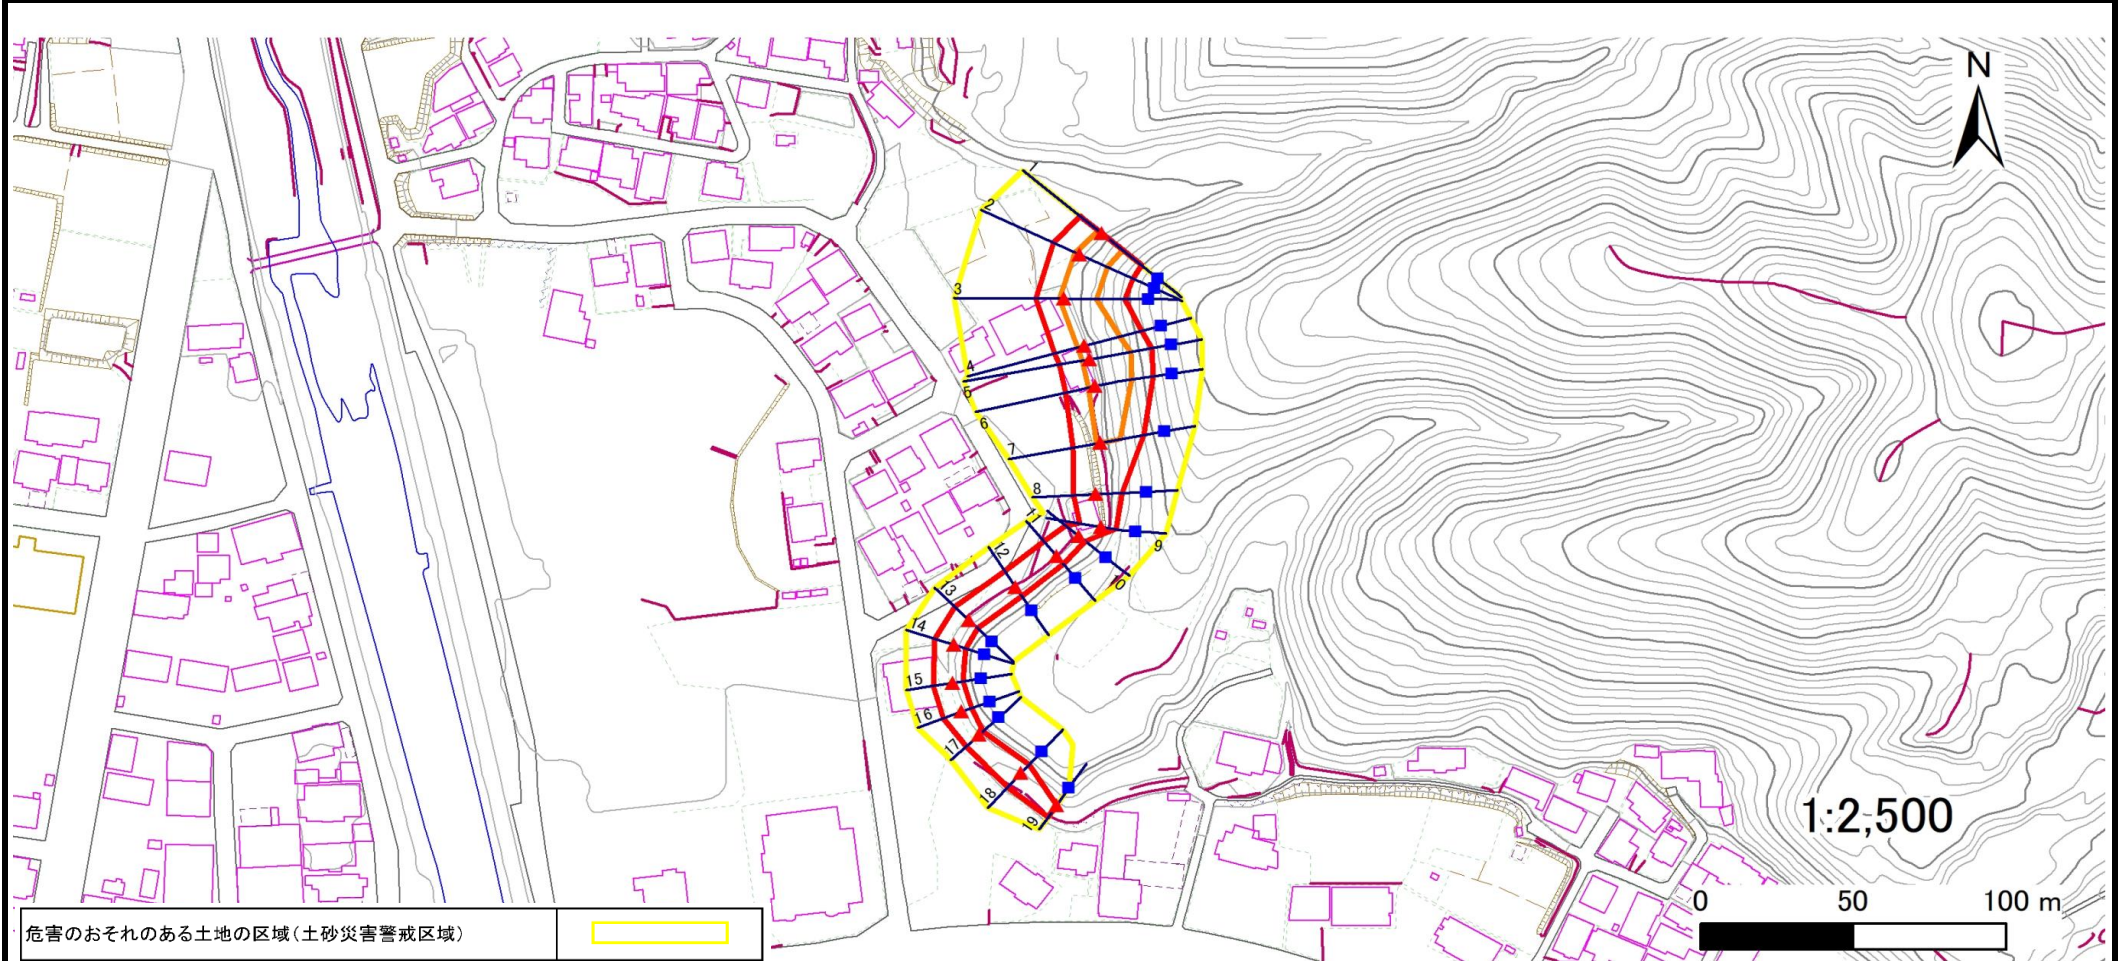
急傾斜地の位置	箇所番号	N205K1281	箇所名	東八幡前の19	所在地	気仙沼市東八幡前
---------	------	-----------	-----	---------	-----	----------

危害のおそれのある土地の区域(土砂災害警戒区域)	
著しい危害のおそれのある土地の区域(土砂災害特別警戒区域)	土石等の(移動)高さが1m以下の場合、土石等の移動による力が100kN/m ² を超える区域
	土石等の堆積の高さが3mを超える区域
	それ以外の区域

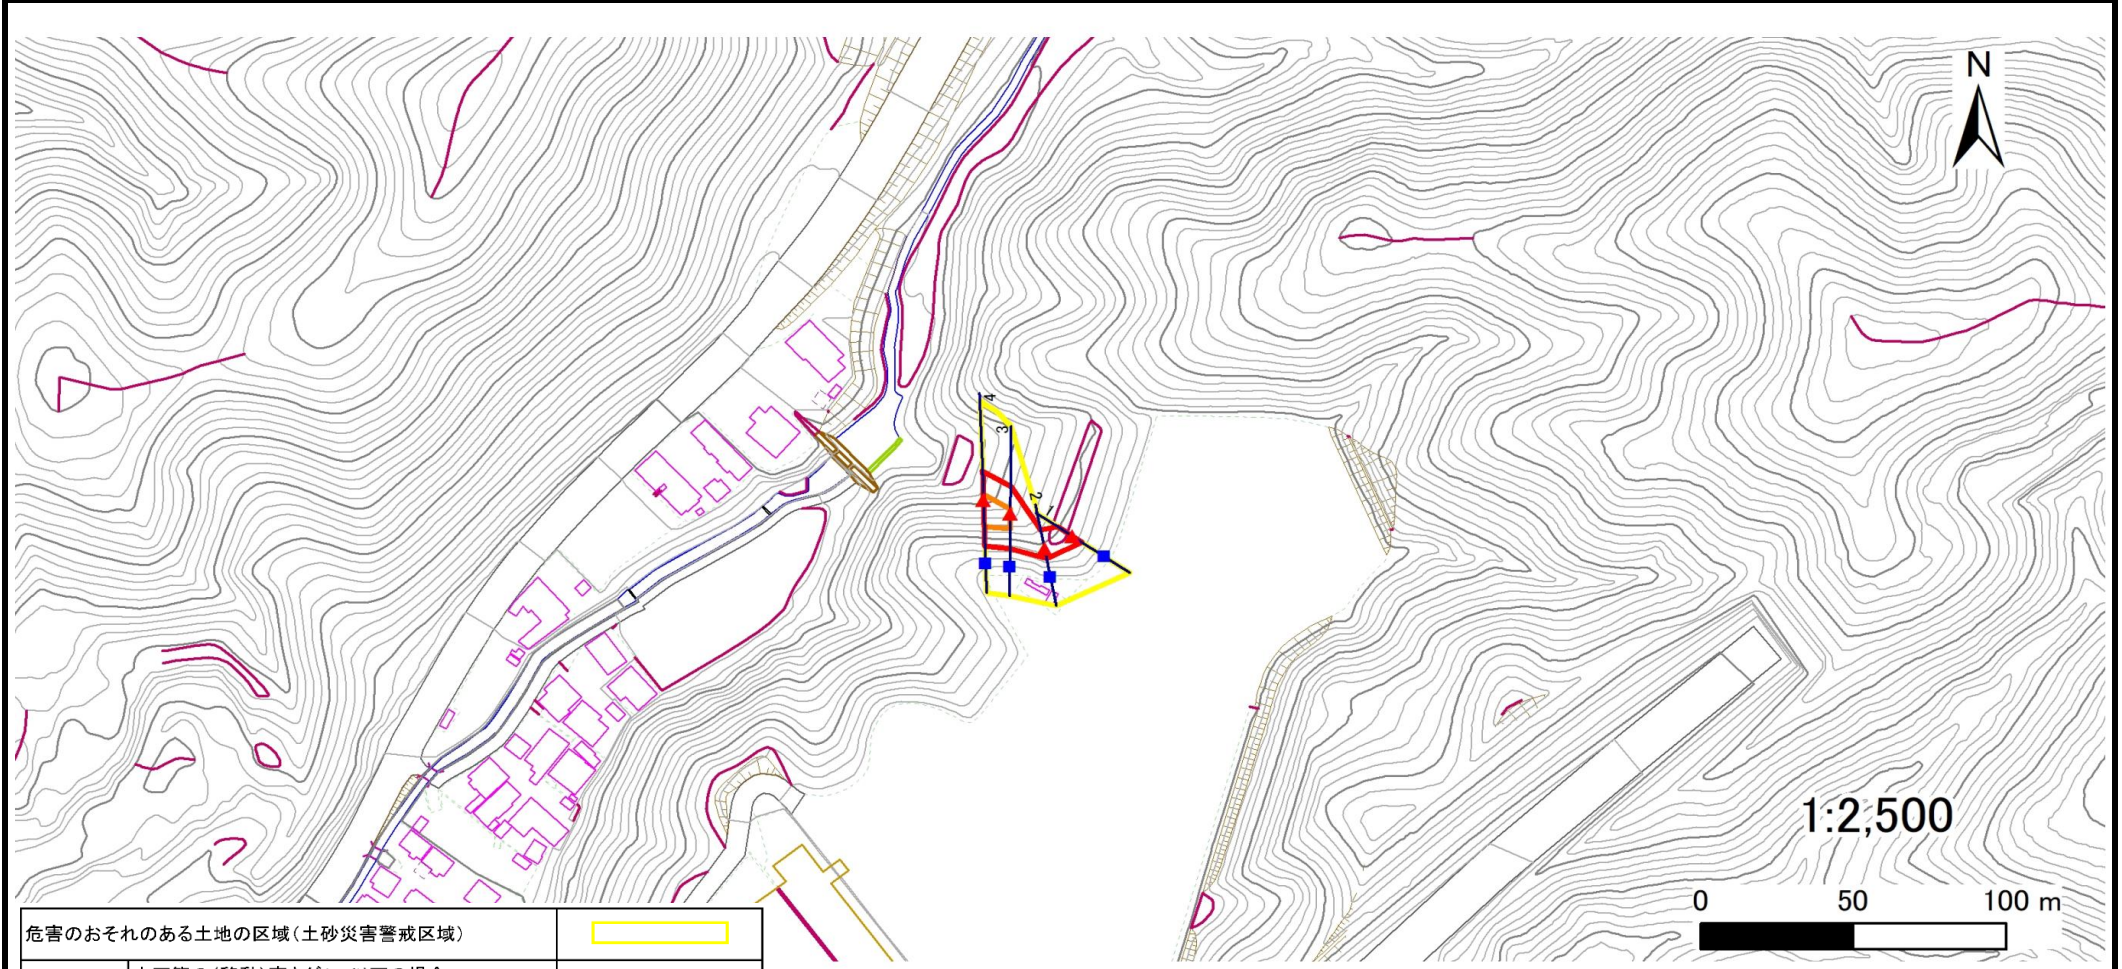
危害のおそれのある土地、著しい危害のおそれのある土地の設定図

急傾斜地の位置	箇所番号	N205K1290	箇所名	東八幡前の20	所在地	気仙沼市東八幡前
---------	------	-----------	-----	---------	-----	----------

危害のおそれのある土地の区域(土砂災害警戒区域)		
著しい危害のおそれのある土地の区域(土砂災害特別警戒区域)	土石等の(移動)高さが1m以下の場合、土石等の移動による力が100kN/m ² を超える区域	
	土石等の堆積の高さが3mを超える区域	
	それ以外の区域

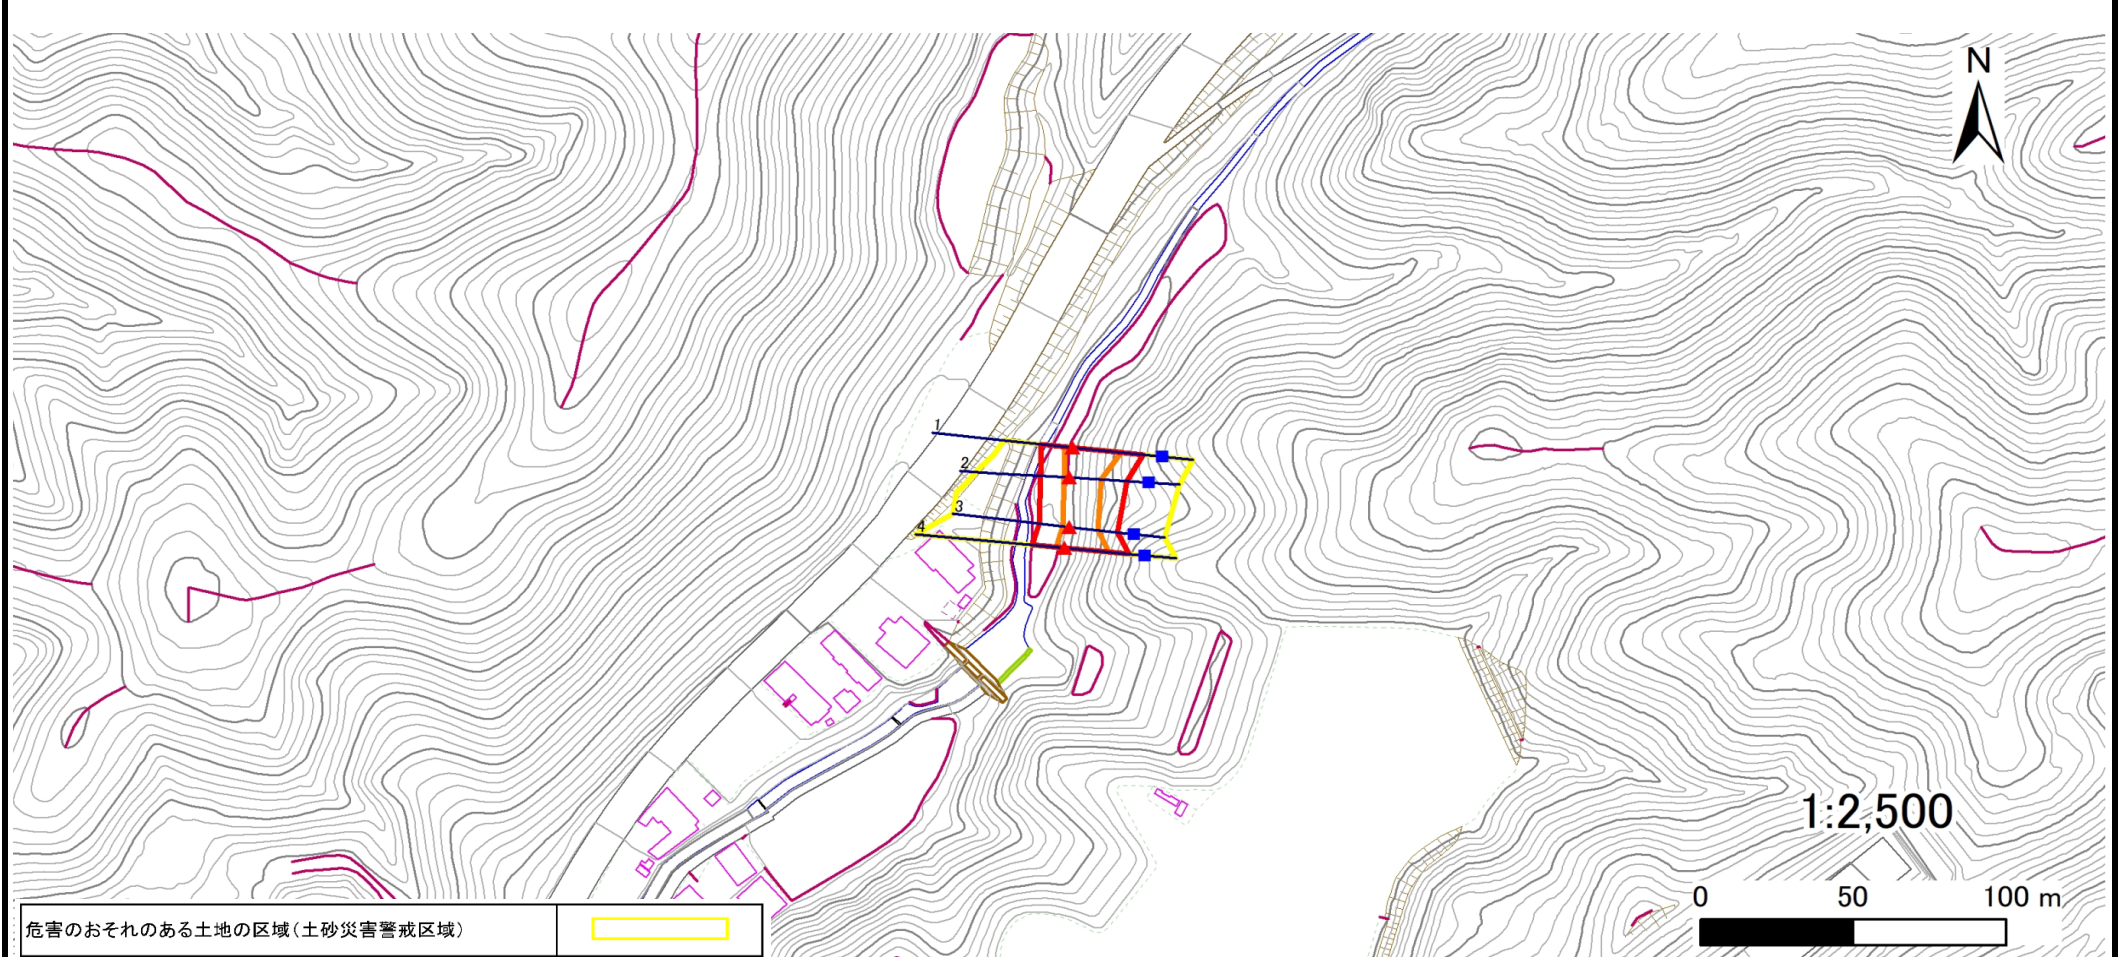
危害のおそれのある土地、著しい危害のおそれのある土地の設定図

急傾斜地の位置	箇所番号	N205K1293	箇所名	東八幡前の21	所在地	気仙沼市東八幡前
---------	------	-----------	-----	---------	-----	----------

危害のおそれのある土地の区域(土砂災害警戒区域)		
著しい危害のおそれのある土地の区域(土砂災害特別警戒区域)	土石等の(移動)高さが1m以下の場合、土石等の移動による力が100kN/m ² を超える区域	
	土石等の堆積の高さが3mを超える区域	
それ以外の区域

急傾斜地の位置	箇所番号	N205K1293				箇所名	東八幡前の21				所在地	気仙沼市東八幡前				
横断測線の区間	土石等の移動により建築物の地上部に作用すると想定される力				土石等の堆積により建築物の地上部に作用すると想定される力				土石等の移動により建築物の地上部に作用すると想定される力				土石等の堆積により建築物の地上部に作用すると想定される力			
	土石等の(移動)高さが1m以下の場合、土石等の移動による力が100kN/m ² を超える区域		それ以外の区域		土石等の堆積の高さが3mを超える区域		それ以外の区域		土石等の(移動)高さが1m以下の場合、土石等の移動による力が100kN/m ² を超える区域		それ以外の区域		土石等の堆積の高さが3mを超える区域		それ以外の区域	
	力の大きさのうち最大のもの (kN/m ²)	土石等の高さ (m)	力の大きさのうち最大のもの (kN/m ²)	土石等の高さ (m)	力の大きさのうち最大のもの (kN/m ²)	土石等の高さ (m)	力の大きさのうち最大のもの (kN/m ²)	土石等の高さ (m)	力の大きさのうち最大のもの (kN/m ²)	土石等の高さ (m)	力の大きさのうち最大のもの (kN/m ²)	土石等の高さ (m)	力の大きさのうち最大のもの (kN/m ²)	土石等の高さ (m)	力の大きさのうち最大のもの (kN/m ²)	土石等の高さ (m)
1 ~ 2	142.9	1.0	100.0	1.0	-	-	13.8	2.8								
2 ~ 3	133.7	1.0	100.0	1.0	-	-	12.7	2.5								
3 ~ 4	145.3	1.0	100.0	1.0	-	-	14.8	3.0

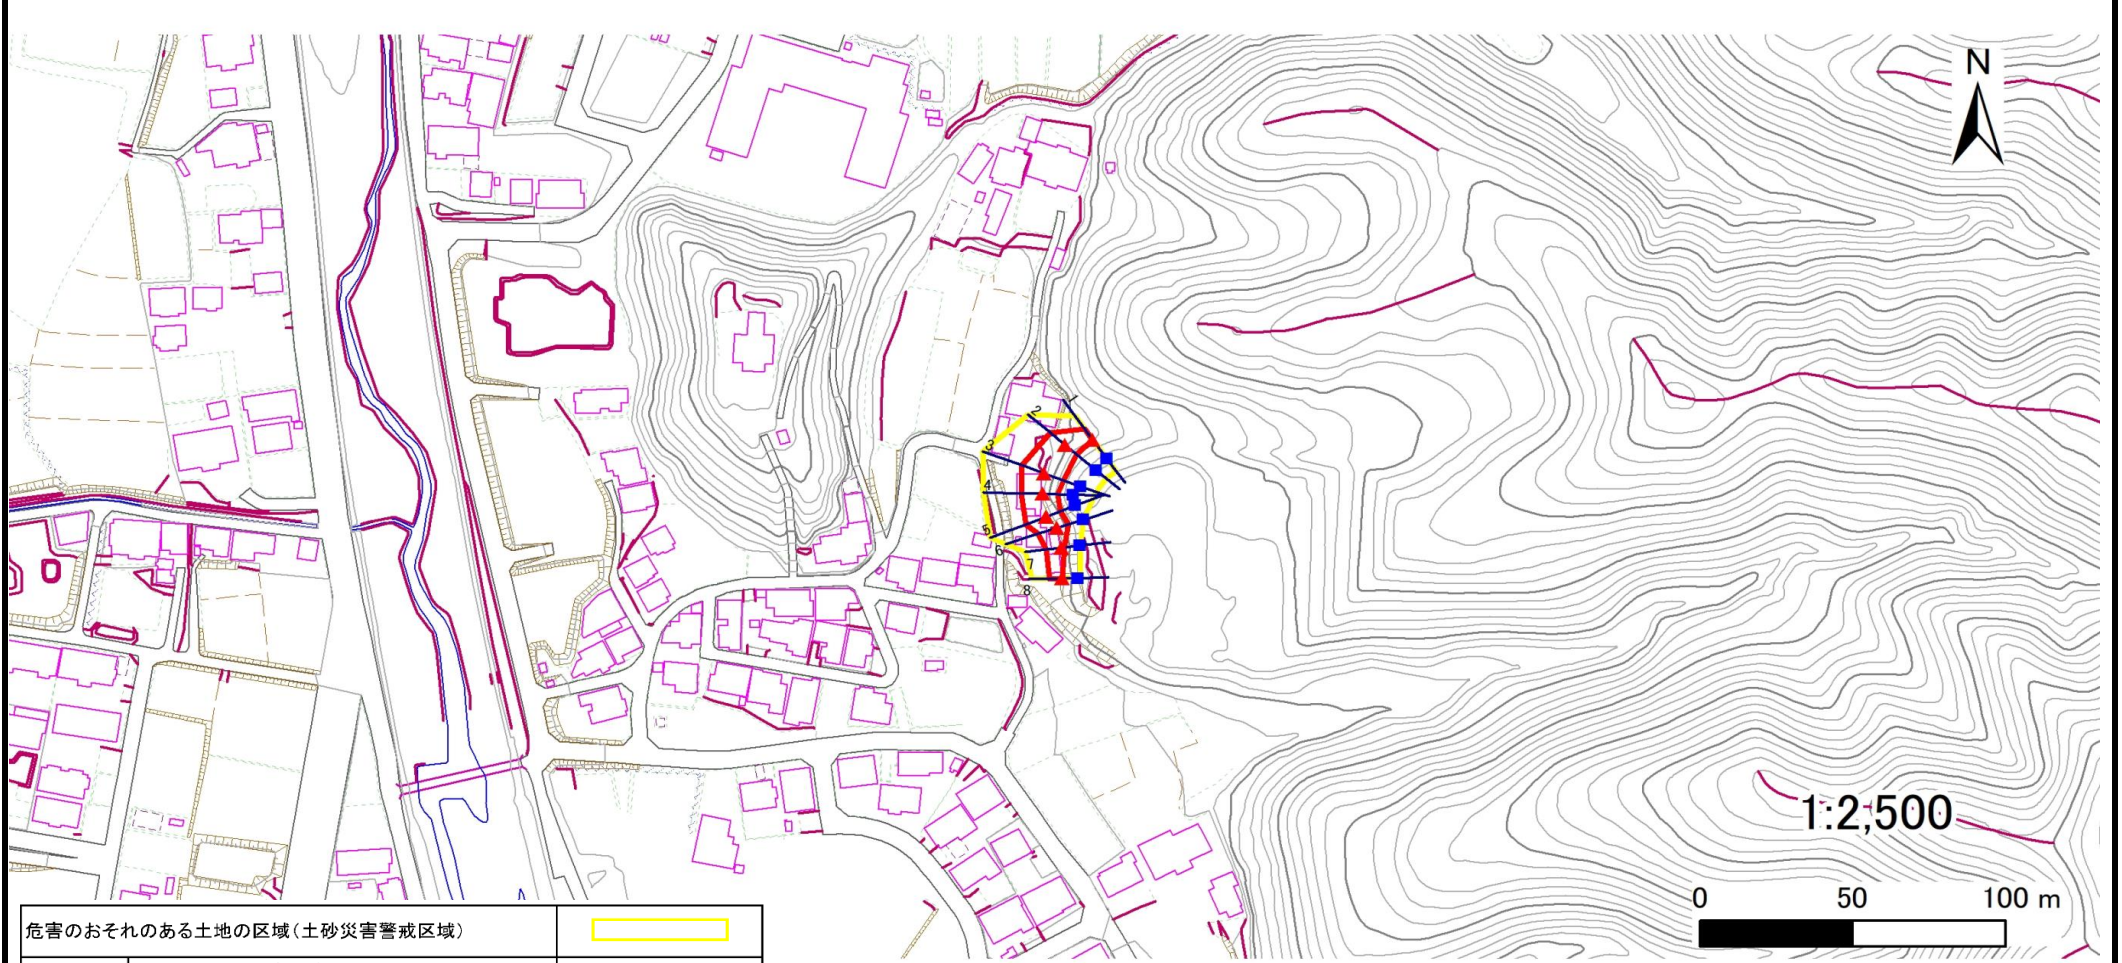
危害のおそれのある土地、著しい危害のおそれのある土地の設定図

急傾斜地の位置	箇所番号	N205K1301	箇所名	東八幡前の22	所在地	気仙沼市東八幡前
---------	------	-----------	-----	---------	-----	----------

危害のおそれのある土地の区域(土砂災害警戒区域)	
著しい危害のおそれのある土地の区域(土砂災害特別警戒区域)	土石等の(移動)高さが1m以下の場合、土石等の移動による力が100kN/m ² を超える区域
	土石等の堆積の高さが3mを超える区域
	それ以外の区域

横断測線の区間	土石等の移動により建築物の地上部に作用すると想定される力				土石等の堆積により建築物の地上部に作用すると想定される力				横断測線の区間	土石等の移動により建築物の地上部に作用すると想定される力				土石等の堆積により建築物の地上部に作用すると想定される力					
	土石等の(移動)高さが1m以下の場合、土石等の移動による力が100kN/m ² を超える区域		それ以外の区域		土石等の堆積の高さが3mを超える区域		それ以外の区域			土石等の(移動)高さが1m以下の場合、土石等の移動による力が100kN/m ² を超える区域		それ以外の区域		土石等の堆積の高さが3mを超える区域		それ以外の区域			
																		力の大きさのうち最大のもの (kN/m ²)	土石等の高さ (m)
1 ~ 2	-	-	79.9	1.0	-	-	8.0	1.6											
2 ~ 3	-	-	100.0	1.0	-	-	11.6	2.3											
3 ~ 4	-	-	100.0	1.0	-	-	11.6	2.3											
4 ~ 5	-	-	91.2	1.0	-	-	9.7	1.9											
5 ~ 6	-	-	91.2	1.0	-	-	9.8	2.0											
6 ~ 7	-	-	84.1	1.0	-	-	9.8	2.0											
7 ~ 8	-	-	62.6	1.0	-	-	9.8	2.0

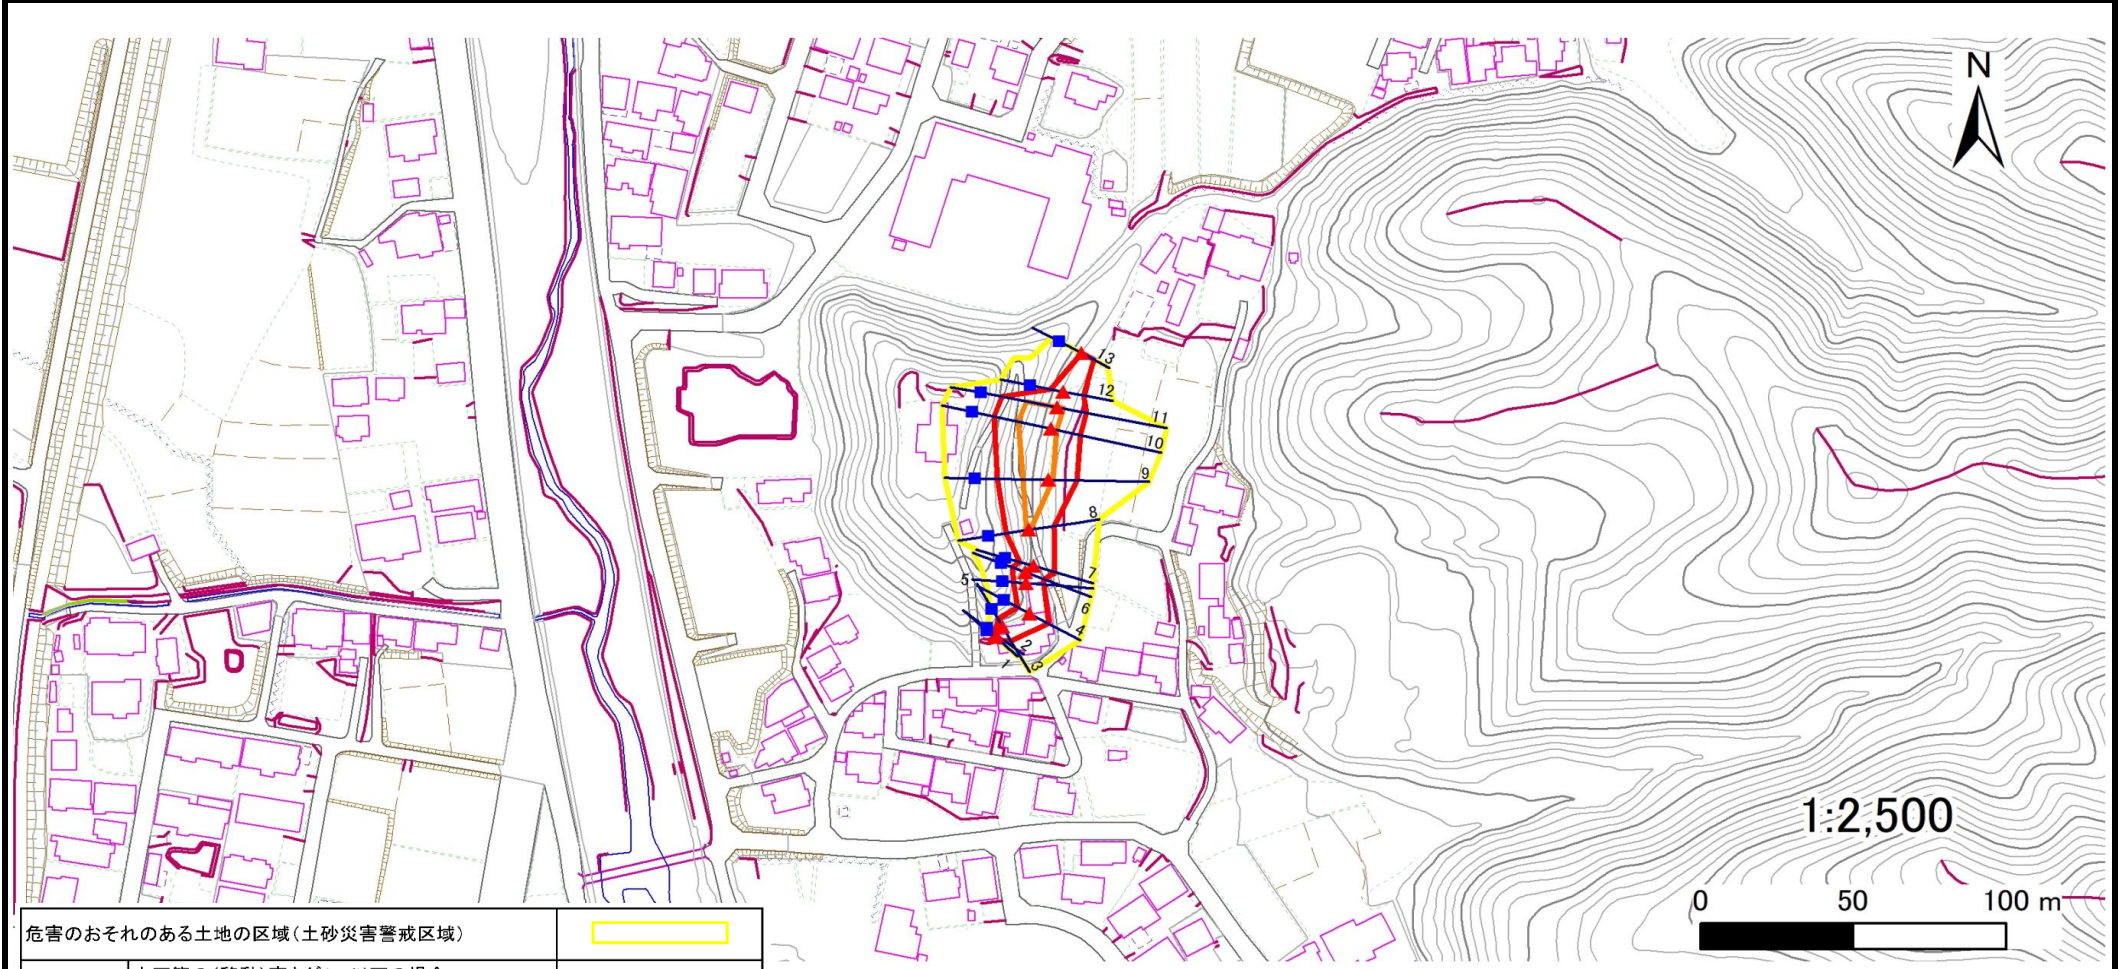
危害のおそれのある土地、著しい危害のおそれのある土地の設定図

急傾斜地の位置	箇所番号	N205K1303	箇所名	東八幡前の23	所在地	気仙沼市東八幡前
---------	------	-----------	-----	---------	-----	----------

危害のおそれのある土地の区域(土砂災害警戒区域)	
著しい危害のおそれのある土地の区域(土砂災害特別警戒区域)	
土石等の(移動)高さが1m以下の場合、土石等の移動による力が100kN/m ² を超える区域	■
土石等の堆積の高さが3mを超える区域	■
それ以外の区域	■

急傾斜地の位置	箇所番号	N205K1303	箇所名	東八幡前の23	所在地	気仙沼市東八幡前											
横断測線の区間	土石等の移動により建築物の地上部に作用すると想定される力				土石等の堆積により建築物の地上部に作用すると想定される力				横断測線の区間	土石等の移動により建築物の地上部に作用すると想定される力				土石等の堆積により建築物の地上部に作用すると想定される力			
	土石等の(移動)高さが1m以下の場合、土石等の移動による力が100kN/m ² を超える区域		それ以外の区域		土石等の堆積の高さが3mを超える区域		それ以外の区域			土石等の(移動)高さが1m以下の場合、土石等の移動による力が100kN/m ² を超える区域		それ以外の区域		土石等の堆積の高さが3mを超える区域		それ以外の区域	
	力の大きさのうち最大のもの (kN/m ²)	土石等の高さ (m)	力の大きさのうち最大のもの (kN/m ²)	土石等の高さ (m)	力の大きさのうち最大のもの (kN/m ²)	土石等の高さ (m)	力の大きさのうち最大のもの (kN/m ²)	土石等の高さ (m)		力の大きさのうち最大のもの (kN/m ²)	土石等の高さ (m)	力の大きさのうち最大のもの (kN/m ²)	土石等の高さ (m)	力の大きさのうち最大のもの (kN/m ²)	土石等の高さ (m)	力の大きさのうち最大のもの (kN/m ²)	土石等の高さ (m)
1 ~ 2	-	-	40.7	1.0	-	-	11.8	2.4									
2 ~ 3	-	-	70.2	1.0	-	-	11.8	2.4									
3 ~ 4	-	-	88.2	1.0	-	-	10.9	2.2									
4 ~ 5	-	-	88.2	1.0	-	-	14.4	2.9									
5 ~ 6	-	-	80.6	1.0	-	-	14.4	2.9									
6 ~ 7	-	-	89.5	1.0	-	-	14.1	2.8									
7 ~ 8	-	-	100.0	1.0	-	-	12.7	2.5

8 ~ 9	122.6	1.0	100.0	1.0	-	-	11.7	2.3									
9 ~ 10	128.4	1.0	100.0	1.0	-	-	11.4	2.3									
10 ~ 11	128.6	1.0	100.0	1.0	-	-	11.5	2.3									
11 ~ 12	-	-	100.0	1.0	-	-	11.5	2.3									
12 ~ 13	-	-	85.4	1.0	-	-	8.7	1.8

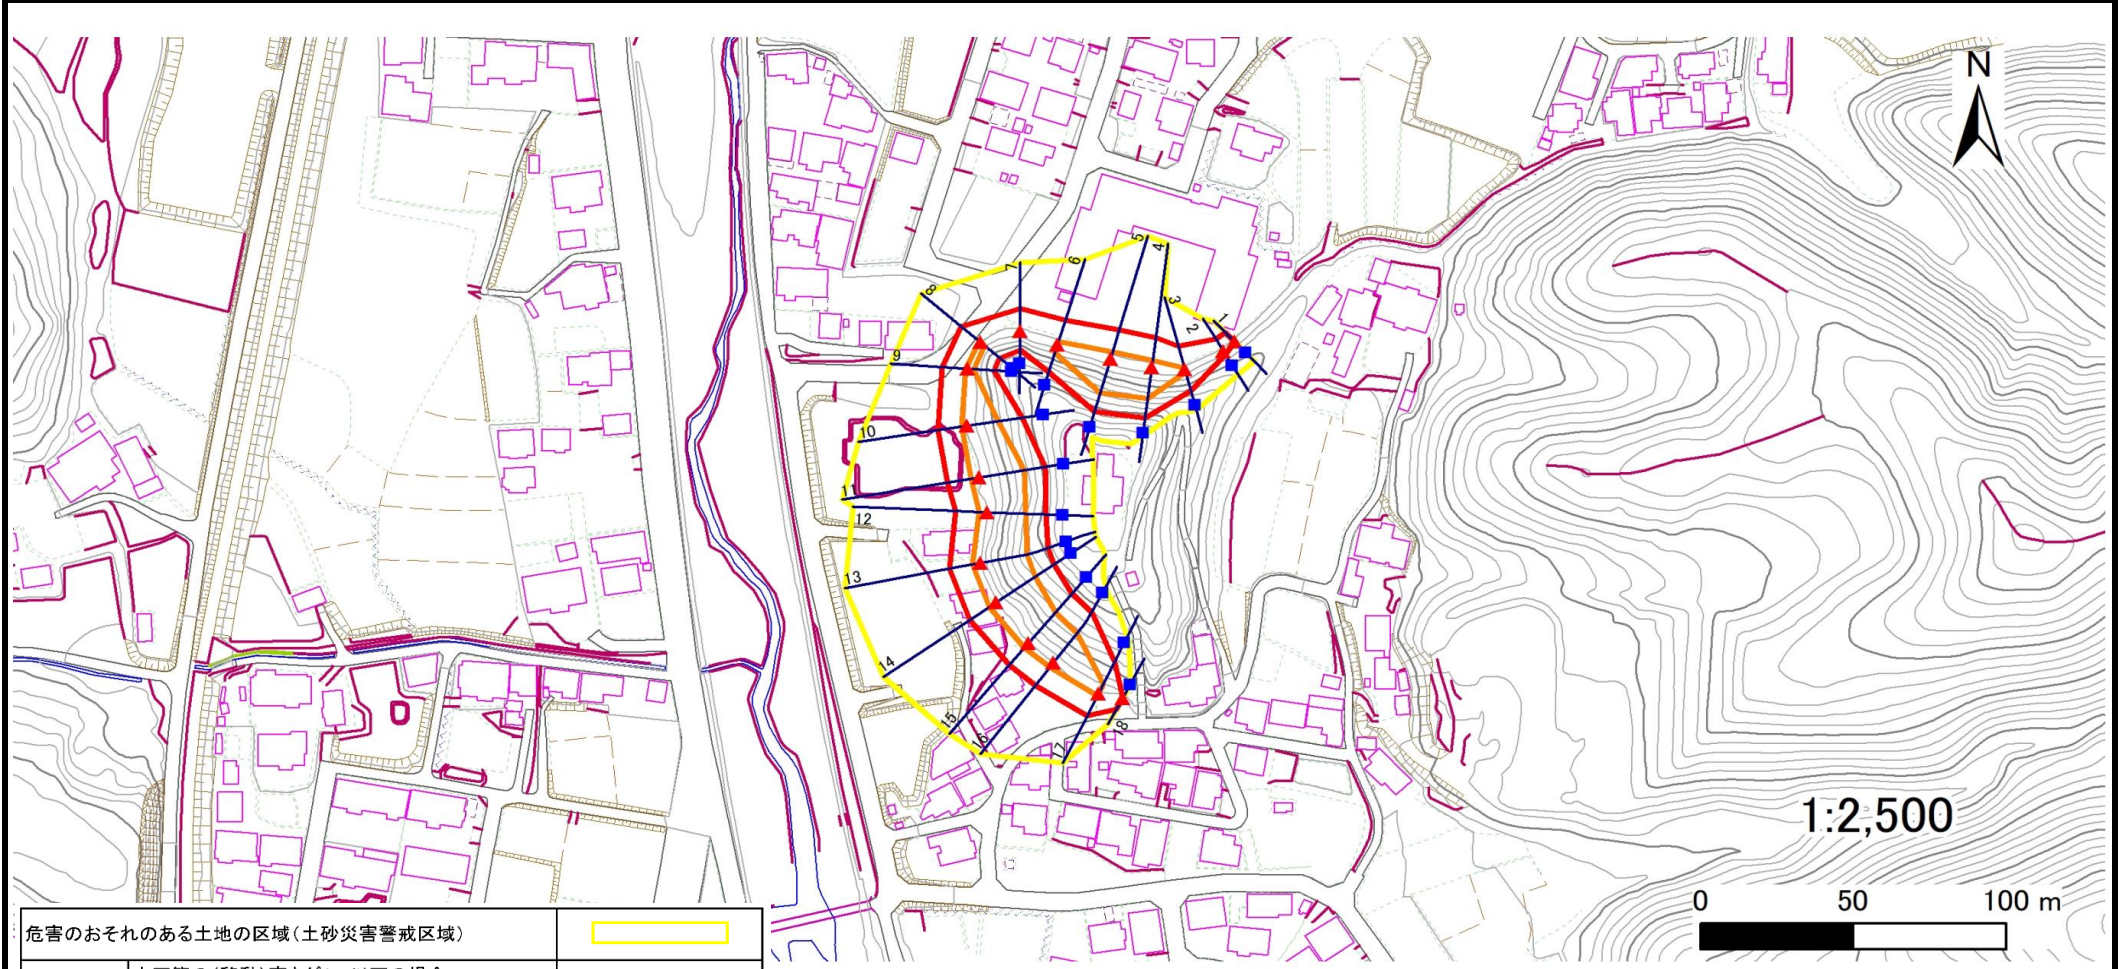
危害のおそれのある土地、著しい危害のおそれのある土地の設定図

急傾斜地の位置	箇所番号	N205K1305	箇所名	東八幡前の24	所在地	気仙沼市東八幡前
---------	------	-----------	-----	---------	-----	----------

危害のおそれのある土地の区域(土砂災害警戒区域)							
著しい危害のおそれのある土地の区域(土砂災害特別警戒区域)

<table><tr> <td style="width: 50%;">土石等の(移動)高さが1m以下の場合、土石等の移動による力が100kN/m²を超える区域</td> <td style="width: 50%;"></td> </tr><tr> <td>土石等の堆積の高さが3mを超える区域</td> <td></td> </tr></table>
