石巻東部浄化センター震災復旧だより

被災編

復旧復興編

前倒しで石巻東部浄化センター第3系水処理施設を再稼働 『「復興への礎、再始動」』

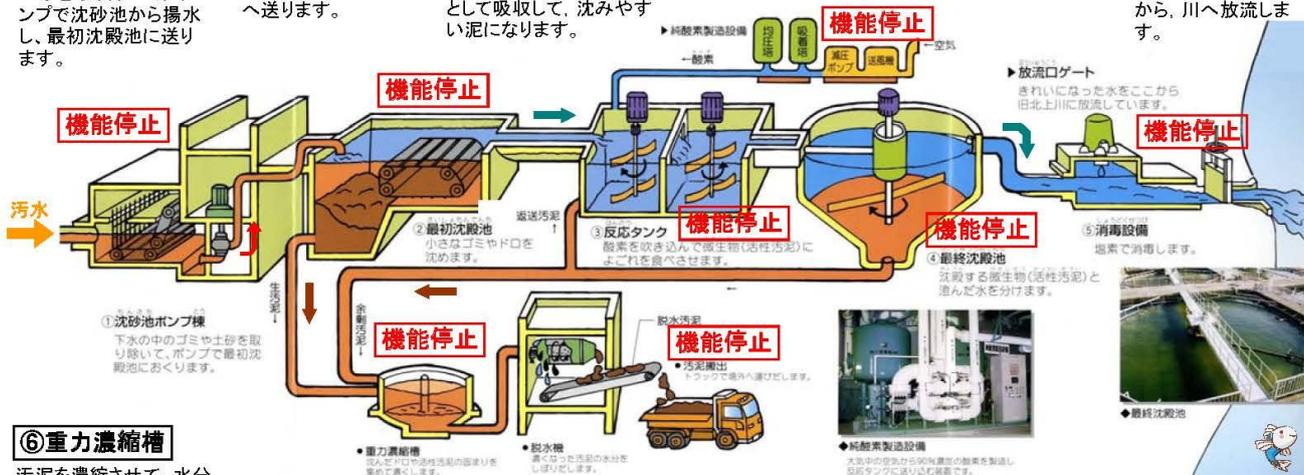
①沈砂池ポンプ設備

除塵機で大きなゴミや土砂を取り除いて、ポンプで沈砂池から揚水し、最初沈殿池に送ります。

②最初沈殿池

小さいゴミや泥を沈殿させます。ゴミ(汚泥)は汚泥処理施設へ送ります。

③反応タンク

酸素を送り、微生物(活性汚泥)と下水を混合します。微生物が汚れを栄養として吸収して、沈みやすい泥になります。

④最終沈殿池

きれいになった水と活性汚泥を分離します。活性汚泥は必要分を反応タンクに返送して再利用し、余剰分は汚泥処理施設へ送られます。

⑤消毒設備

きれいになった水に塩素を加えて消毒し、混和池を通して、川へ放流します。

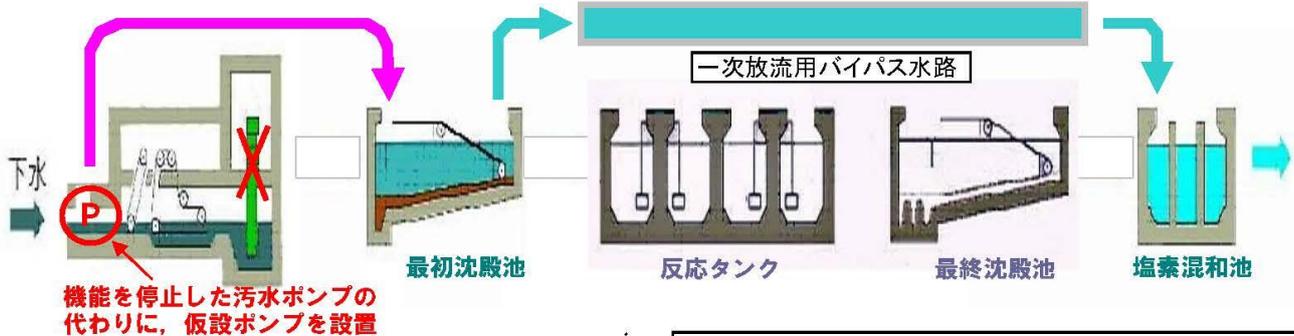
溢水対策 その1（処理場での仮設ポンプ設置）

故障したポンプの代わりに仮設ポンプを設置して浄化センターに流入してくる汚水を水処理施設に流入させました。流入させた汚水は、処理設備が機能を停止している為、大きなゴミや砂を沈殿させた後、塩素混和池で塩素消毒を施し、旧北上川へ放流しました。

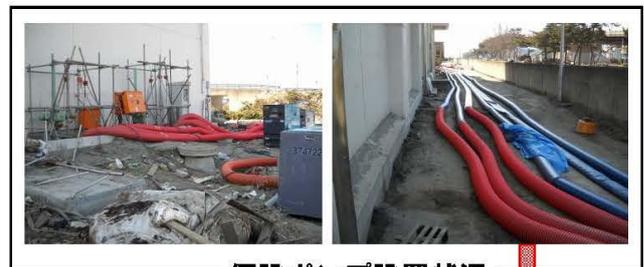
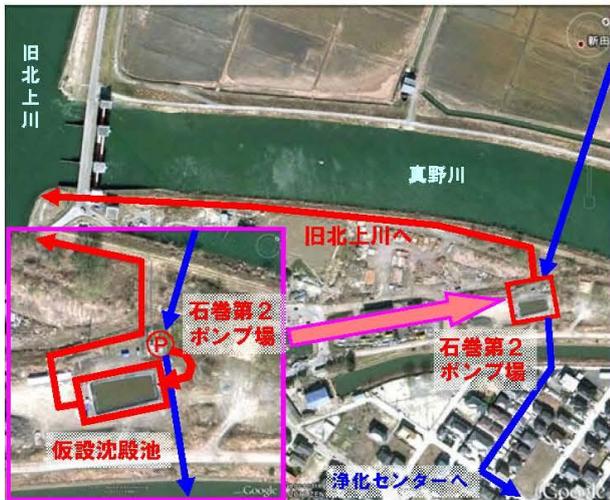
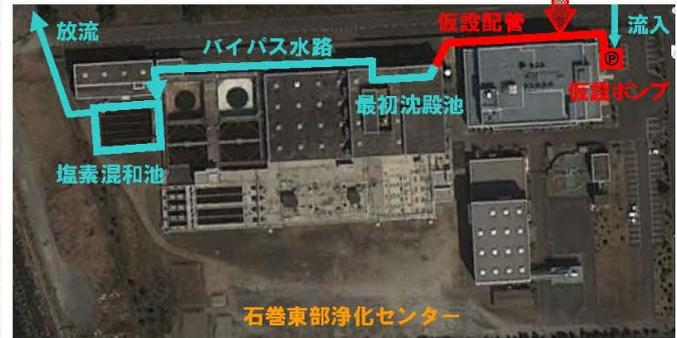
溢水対策 その2（仮設沈殿池の設置）

浄化センターでは仮設ポンプにより汚水を排除させていましたが、公共管等からの浸入水が多量であり、満潮時・降雨時には仮設ポンプの能力を超えることから、流入対策として管路途中の石巻第2ポンプ場に仮設の沈殿池を設置して、処理しきれない汚水を処理しました。

仮設沈殿池に流入した汚水は、大きなゴミや砂を沈殿させた後、塩素消毒をしてから旧北上川へ放流しました。なお、現在では、浸入水の削減と浄化センター汚水ポンプが稼動したことから、仮設沈殿池の運用は停止しました。

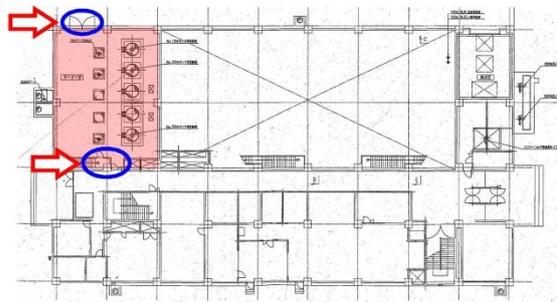
石巻東部浄化センター
中央管理棟 主ポンプ室1階の例

- ・主ポンプ室1階(朱色で塗られた部分)が津波による浸水から免れることで、室内のポンプ駆動用モーターは健全な状態を確保でき、加えてポンプ本体が設置してある地下階(黄色の部分)も浸水しません。
- ・津波が引いた後、沈砂池や放流水路の瓦礫を撤去すれば、処理場に流入してくる汚水を主ポンプにより排除することができます。
- ・管渠施設の中継ポンプ場1カ所でも電気室の防水化を実施します。
- ・ポンプの運転に必要な電源供給や運転制御の復旧が早まります。

- ・建物の1階にあって津波により被災した主ポンプ駆動用のモーターがある部屋（主ポンプ室1階）を防水扉の設置により**津波が入らない**ようにします。

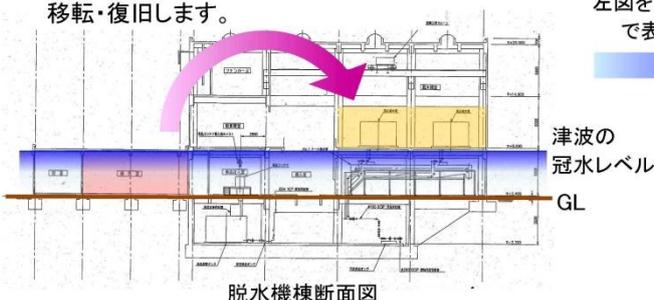
石巻東部浄化センター
脱水機棟 電気室・操作室の例

- ・今回浸水しなかった2階のスペース(黄色で塗られた部分)に電気設備を移転・復旧します。

- ・建物の1階にあって津波により被災した電気室や操作室を冠水しなかった上階（石巻東部浄化センターであれば2階）に移転・復旧し電気設備を**浸水から防ぎます**。

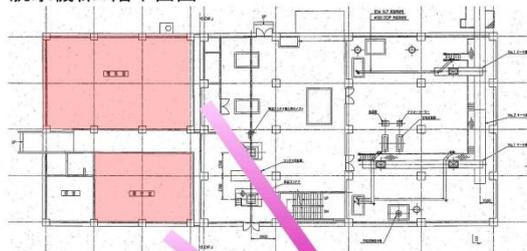
脱水機棟1階平面図

- ・電気室および操作室(朱色で塗られた部分)の電気設備を2階に移転・復旧することで、今回と同程度の津波があっても電気設備は健全な状態を確保できます。
- ・下水処理にとって重要である汚泥処理工程の運転に必要な電源供給や運転制御の復旧が早まります。

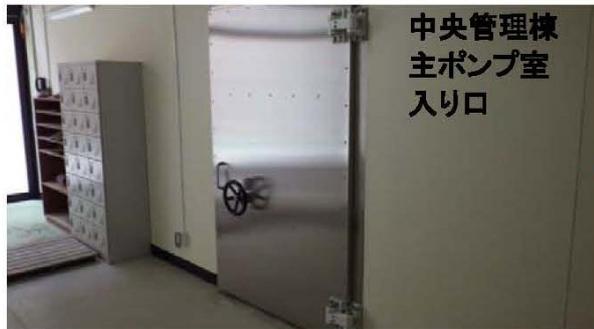
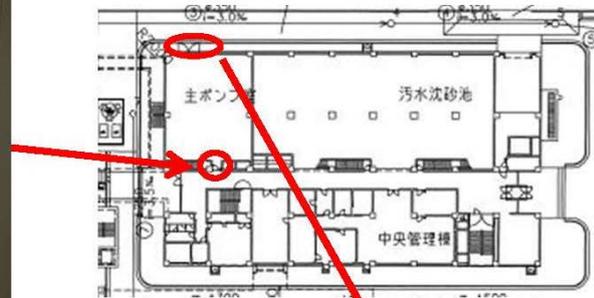
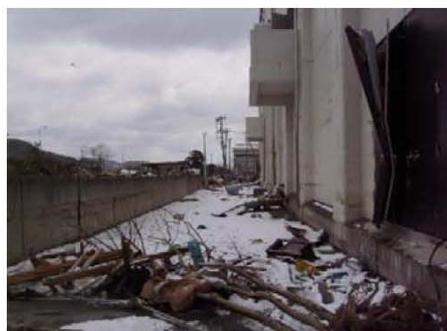
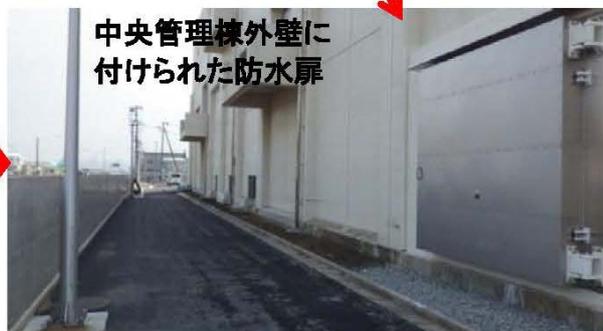
① 主ポンプ室の防水化

中央管理棟主ポンプ室は防水扉を設置して浸水から機器を守るようにしました。

中央管理棟は津波により1階から地下2階まで水没し、主ポンプ室の水没によって汚水をくみ上げる機能を喪失してしまいました。また、脱水機棟は1階全てが水没し機械的な被害だけでなく、電氣的な機能も喪失するという大きな被害を受けました。

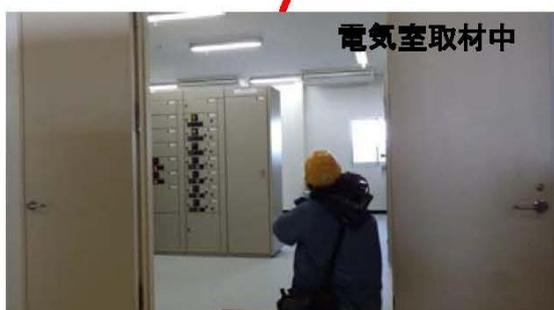
2階に移動した電気室

脱水機棟電気室・操作室は高層化して浸水から機器を守るようにしました。
