営農活動組織と地区住民が協力した広域柵の設置計画

栗原市一迫川北地区

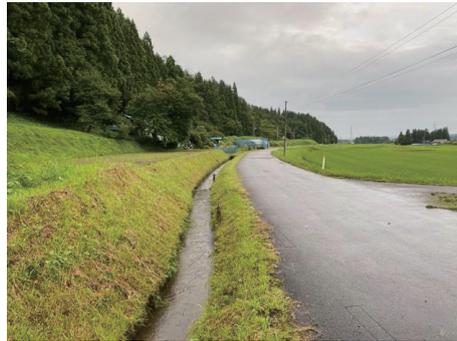
山際を流れる用水路

- ・迫川の北側に広がる、ほぼ平坦で見通しが良い圃場地帯。山側も川側も、ほとんどは圃場とはっきり分かれた環境だが、地区の中央部に、敷地内が藪化した空き家が複数みられた。イノシシの生息環境になる可能性があるため、特に広域での設置を進める場合には、ここの対策も合わせて考える必要がある。
- ・地区の西側は耕作地が少なくなるため、対策を分けて考える方法も考えられる。
- ・山際には、全域的に用水路が流れている。

ワイヤーメッシュ柵を用水路沿いに設置することで、弱点である地際からの侵入を防ぐことができ、これによって、イノシシによる侵入は基本的になくなる。さらに、ワイヤーメッシュ柵と用水路の維持管理を同時に行うことができるため省力化が期待できる。

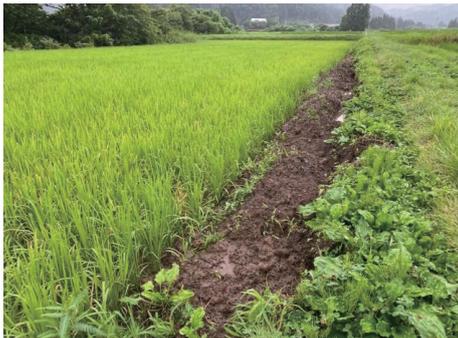
イノシシによる掘り起こし被害

- ・山側、川側ともに、水稻被害や周辺の掘り起こし被害などが発生していた。
- ・圃場ごとに、電気柵やネット柵などが設置されていた。
- ・山際の用水路には、ネット柵や忌避剤が設置されていた。このイメージでワイヤーメッシュ柵を設置することで、被害を防ぐことができると考えていた。

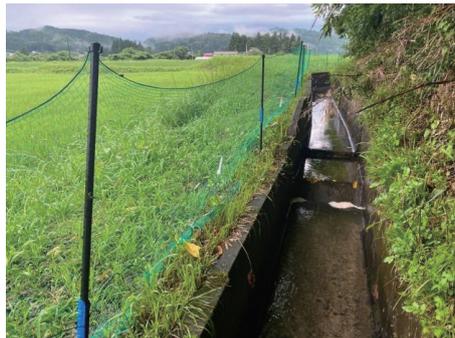
用水路沿いのネット柵

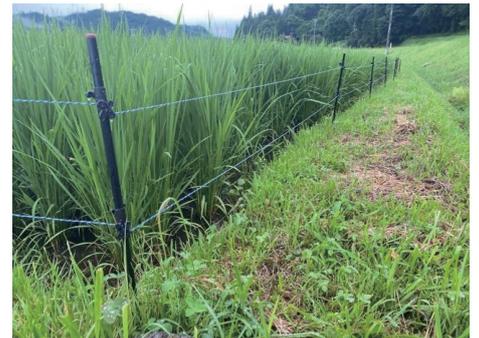
電気柵

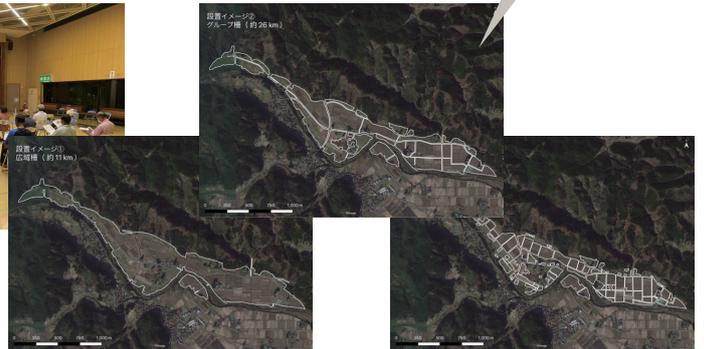
提案した対策イメージ案

- ・生態や対策の基本などについての座学研修を開催。
- ・初めは、山側のみを対策すれば防げると考えていたが、複数の対策イメージを示したことで、川側も対策する必要があることが共有された。そのため、営農活動組織以外の住民との協力も検討することに。

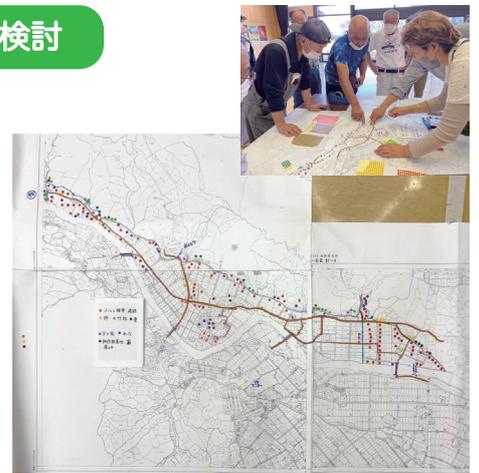
作成した集落点検マップ

- ・被害状況や移動経路、誘引物などの現状を把握するため、集落内を点検。
- ・現地で記録した情報を地図に落とし込み、現状を共有した。

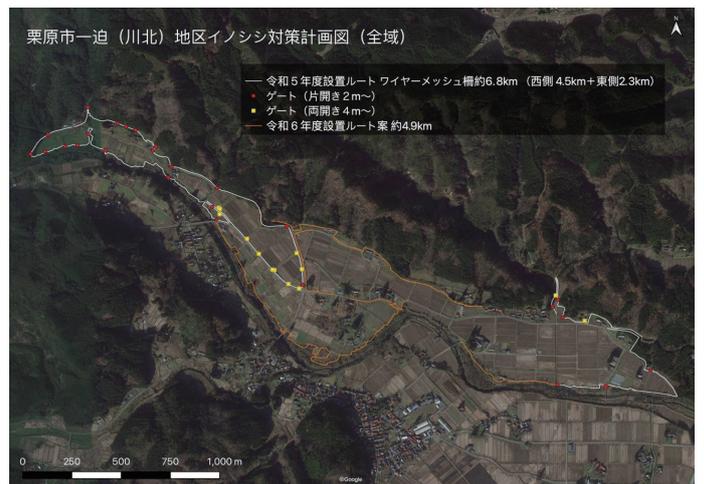
全体計画図（図中の距離は地形の起伏などを考慮していない）

- ・ワイヤーメッシュ柵で集落全体を囲うように、合計11km以上の設置計画となった。
- ・距離の問題と地区中央部の合意形成のため、令和5年度と6年度の2ヶ年で設置する計画に。
